Oculum Ensaios, vol. 14, núm. 2, mayo-agosto, 2017, pp. 367-388  
Pontifícia Universidade Católica de Campinas  
Campinas, Brasil

# **UM CANTEIRO-ESCOLA NUM EDIFÍCIO DE RAMOS DE AZEVEDO: O ENSINO DE PROCESSO DE PROJETO DE RESTAURAÇÃO NA PRÁTICA**

*A WORKSITE-TRAINING IN A RAMOS DE AZEVEDO BUILDING: A HANDS-ON TEACHING OF RESTORATION PROJECT PROCESS | UN TALLER-ESCUELA EN UN EDIFICIO DE RAMOS DE AZEVEDO: LA ENSEÑANZA DEL PROCESO DE PROYECTO DE RESTAURACIÓN EN LA PRÁCTICA*

**REGINA ANDRADE TIRELLO, PEDRO MURILO GONÇALVES DE FREITAS**

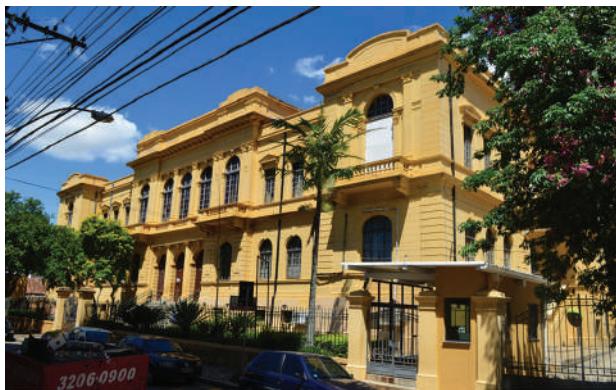
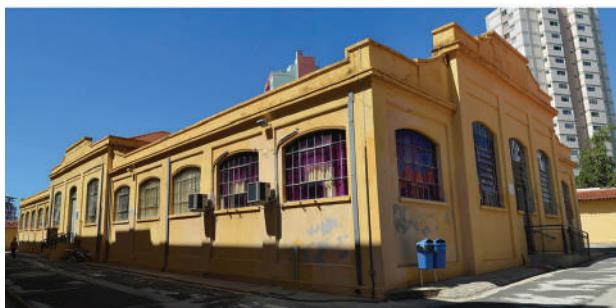
**FIGURA 1** — Instituto Profissional Bento Quirino/Colégio Técnico de Campinas (COTUCA): (1) Edifício Escola e (2) Edifício das Oficinas, 2014.  
**Fonte:** Grupo de Conservação e Restauro da Arquitetura (2014).

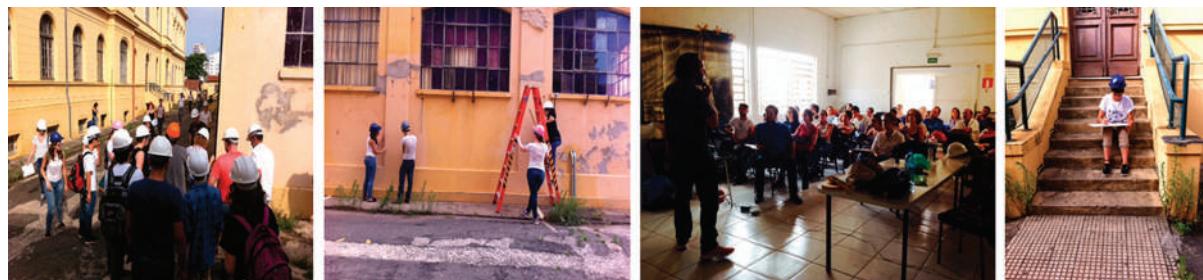
**FIGURA 3** — Atividades de campo. Disciplina AU253/AQ106: Laboratório de Restauração Arquitetônica: teoria e prática. Curso de Arquitetura e Urbanismo da Unicamp, 2016.

arquiteturas similares na cidade de Campinas. Discutindo-se os avanços e as insuficiências relacionadas ao ensino atual da restauração arquitetônica nos cursos de Arquitetura e Urbanismo brasileiros, descrevem-se dois casos de estudo interligados. A iniciativa teve duplo objetivo: apoiar o planejamento e a viabilização de estudos técnicos para futuras obras de “preservação” de próprios da UNICAMP de interesse histórico e cultural e a consolidação da disciplina eletiva “Laboratório de Restauração Arquitetônica: teoria e prática”. Os conteúdos desse curso voltaram-se para o aprofundamento de métodos de reconhecimento formal e material de preexistências sob o ponto de vista técnico e conservativo visando suprir, em parte, a reconhecida carência de conhecimento prático específico. Ministrada para estudantes de graduação do Curso de Arquitetura e Urbanismo (AU) e do Programa de Pós-Graduação “Arquitetura, Tecnologia e Cidade” (ATC), ambos da Faculdade de Engenharia Civil, Arquitetura e Urbanismo da UNICAMP, a disciplina, associada à projeto arquitetônico, consolida aprendizado relacionado a ações concretas e mais próximas da realidade profissional que devem ser incentivadas nas grades curriculares (Figura 3).

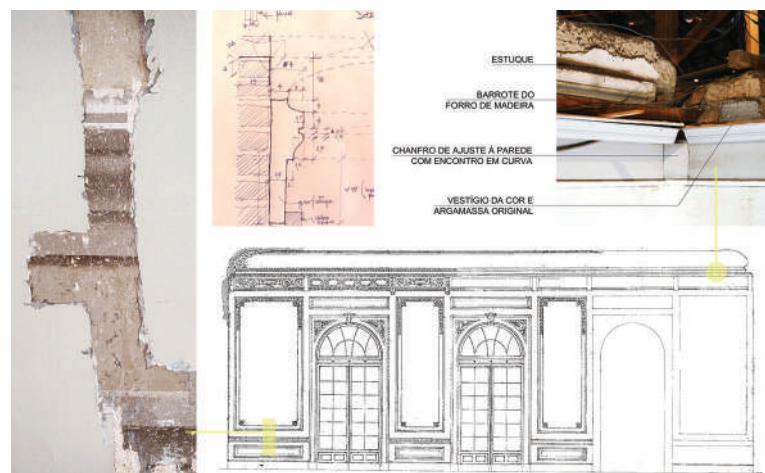
**FIGURA 4** — Estuques e pinturas do Salão Nobre do Edifício Escola. Abaixo, desenho de projeto de Ramos de Azevedo com determinação de áreas a decorar com elementos artísticos. Sondagens de superfícies e inspeções no entre vão dos forros confirma execução de estuques e pinturas murais.

A partir das referências organizadas por estudos preliminares realizados em 2007 por alunos de graduação<sup>8</sup> e frente à ausência de dados cadastrais dos edifícios feitos com maior acuidade pela área técnica de obras da UNICAMP, organizou-se nova equipe para realizar estudos técnicos aprofundados sobre o COTUCA. Os trabalhos corresponderam ao levantamento métrico da estrutura de cobertura, um complexo exemplar de carpintaria tradicional composto de peças de madeira originais, e dos forros que a ocultam — inseridos provavelmente na década de 1960 —, avaliando-se o que deveria ser substituído ou mantido. Durante dois meses no início de 2014, procedeu-se à identificação de tipologias forros, encaixes e soluções construtivas da enorme estrutura, cuja originalidade foi aferida. Foram descobertos sob forros de madeira “paulistinha” vestígios de forros de estuque originais característicos do período e das obras do arquiteto Francisco de Paula Ramos de Azevedo (Figura 4).

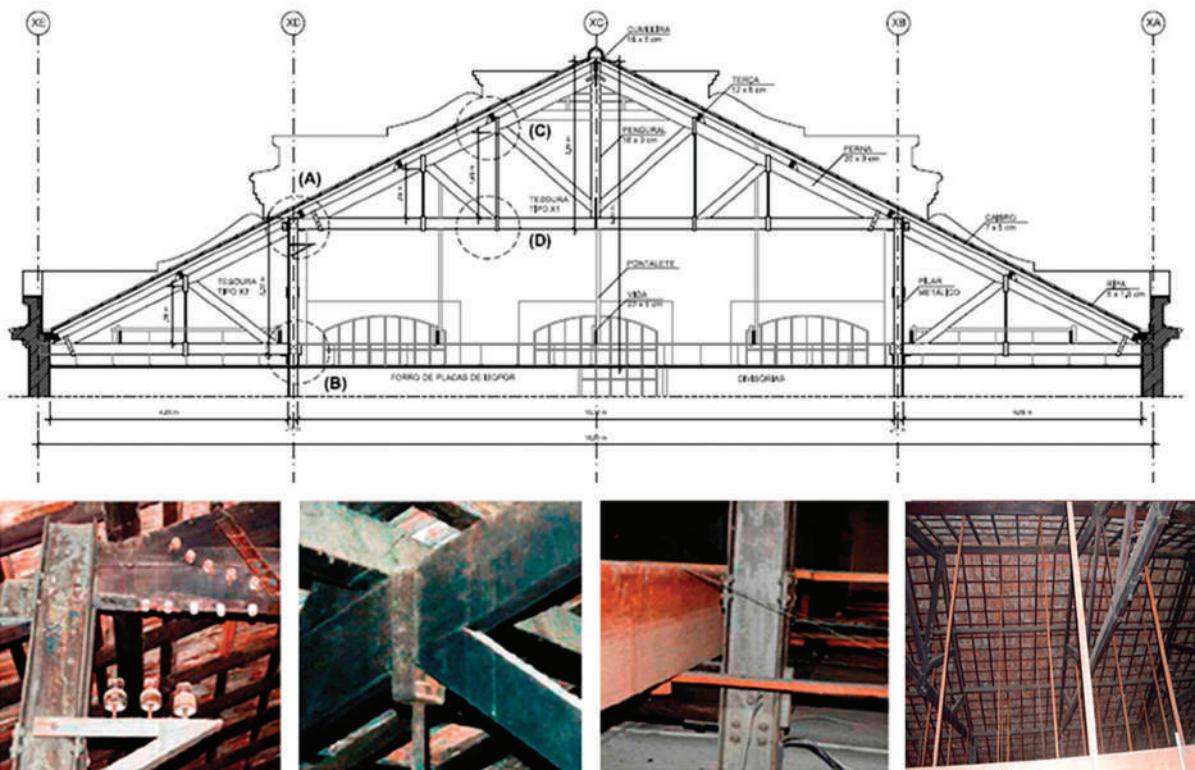
**FIGURA 5** — Levantamento métrico da estrutura de madeira e pilares de ferro do *Edifício das Oficinas*, originalmente exposta. Observar na linha de base os forros atuais pendurados na estrutura que ocultam particularidades do sistema construtivo.

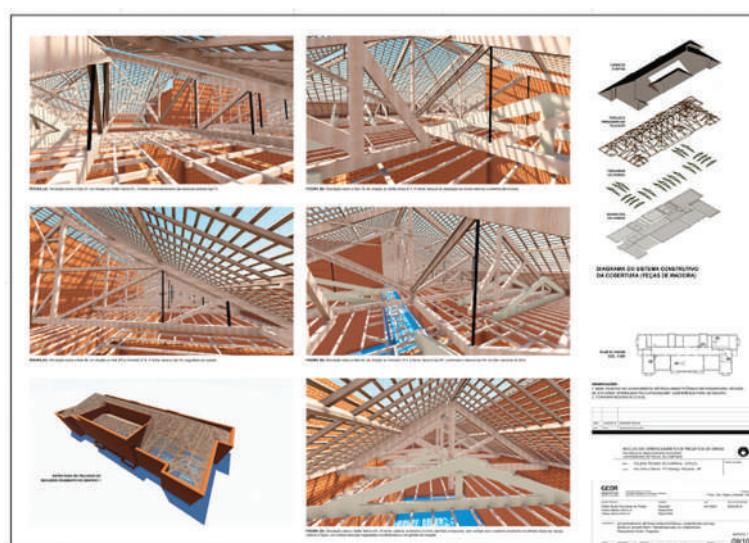
**FIGURA 6** — Banco de dados digital das peças de madeira do Edifício Escola (Prédio 1) adotando tecnologia BIM.

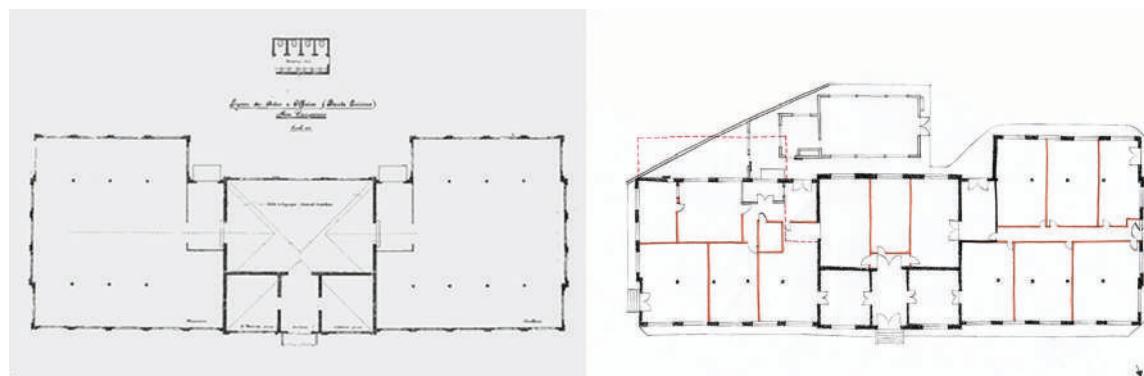
**FIGURA 7** — Planta original de 1916. Croqui de levantamento da situação atual do Prédio Oficinas realizado na disciplina AU253/AQ106; Desenho: Giulia Vercelli.

produzida em AutoCad (Autodesk, San Rafael, CA, Estados Unidos, versão 2000)<sup>12</sup> em 2009 (Figura 7). Desconhecem-se outras peças gráficas, ou mesmo registros fotográficos, que informem sobre o tipo e amplitude das alterações perimetrais e ambientais que *in situ* se observam terem existido no hiato de tempo que as datas dessas plantas perfazem.

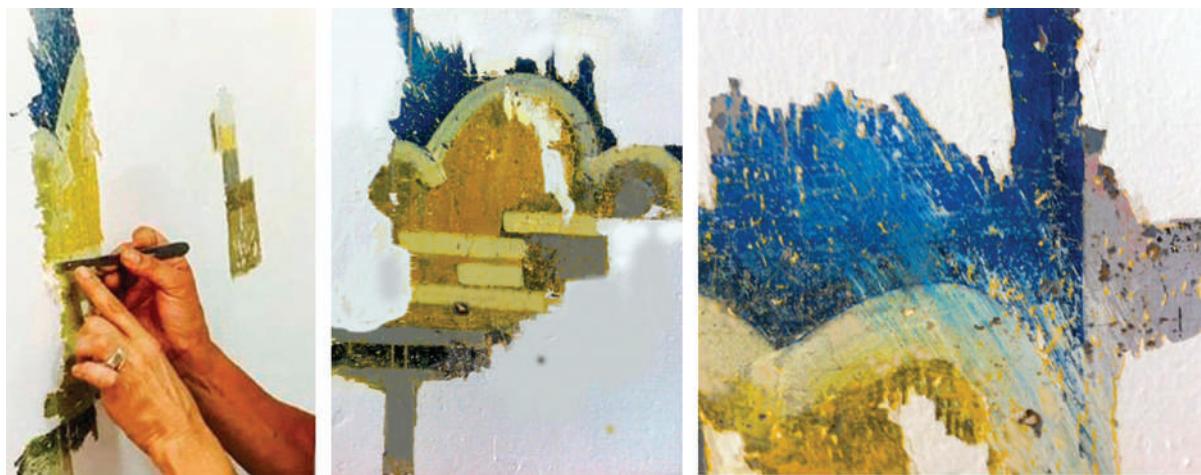
**FIGURA 8** — Sondagem estratigráfica vertical. Pintura mural artística identificada sob 5 camadas de tintas em antiga parede que não consta no projeto original de Ramos de Azevedo.

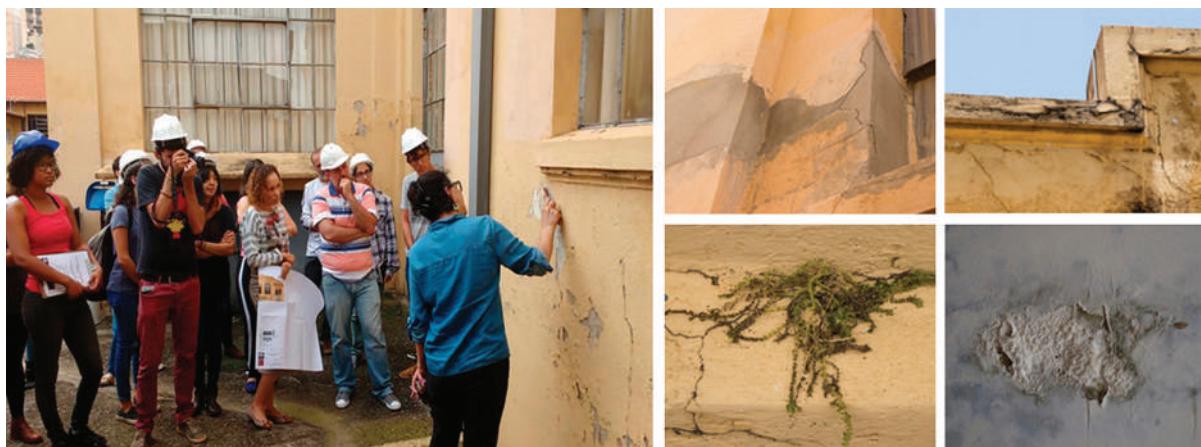
**FIGURA 9** — Estudo sobre alterações e danos nos revestimentos externos. Argamassas incompatíveis, desagregação, colonização biológica.

Com carga horária de 4 horas-aula semanais e contando com a participação de 45 alunos, provindos neste oferecimento dos cursos de graduação e pós-graduação, a disciplina “Laboratório” se desenvolveu em 3 módulos interdependentes por meio de aulas expositivas, palestras e realização de exercícios em campo (Figura 9), estes últimos cor-

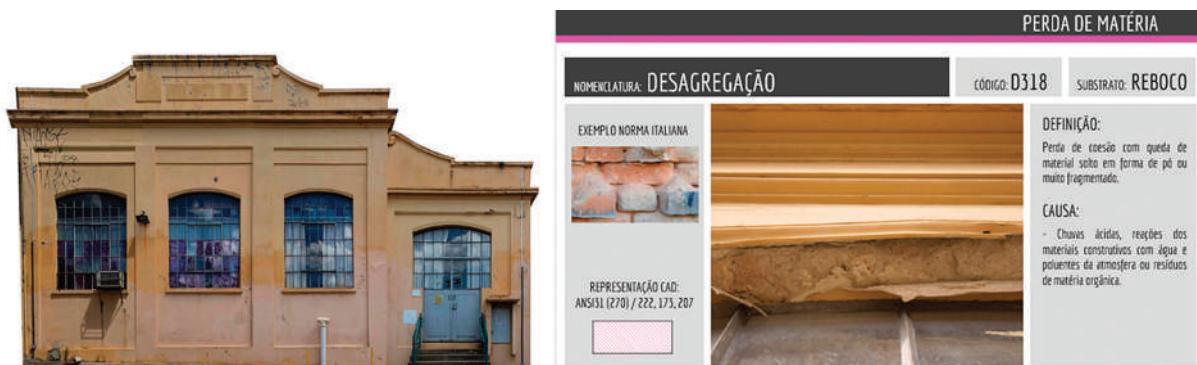
**FIGURA 10** — Restituição fotogramétrica da fachada leste; imagem sem deformação da perspectiva, para avaliar conservação global. Ficha de classificação de danos para reboco elaborada no curso com base nas normativas italianas que definem classificação das patologias de materiais pétreos “naturais” e artificiais: UNI 1182:2006.
