Recuento histórico de los desprendimientos de pintura mural en Teotihuacan  
Intervención, Revista Internacional de Conservación, Restauración y Museología, vol. 2, núm. 3,  
enero-junio, 2011, pp. 33-41  
Instituto Nacional de Antropología e Historia  
Distrito Federal, México

# Recuento histórico de los desprendimientos de pintura mural en Teotihuacan

Montserrat Salinas Rodrigo

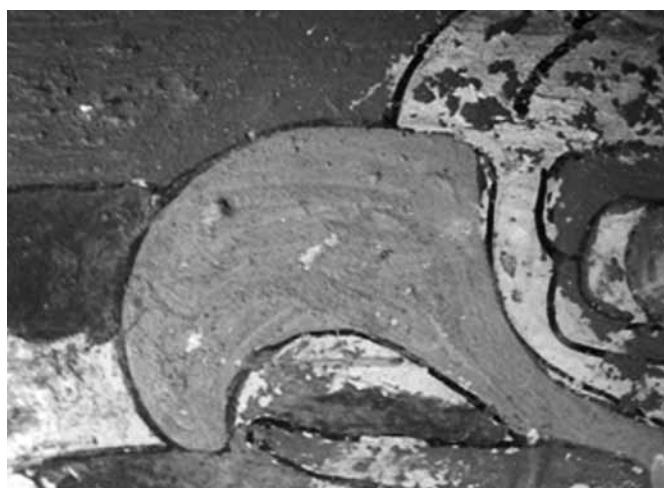
FIGURA 1. Pintura mural de los Pericos que no se desprendió. Se observa la textura original de la superficie. (Fotografía en cortesía de Montserrat Salinas).

En contraste, en la pintura mural que se conserva *in situ* podemos observar que su apariencia es muy nítida y los colores de la capa pictórica se revelan con alta saturación y brillo, así como gran homogeneidad, que le dan una textura satinada. Observamos también la huella de las herramientas, posiblemente pinceles, empleadas para la aplicación de la pintura (Figura 1).

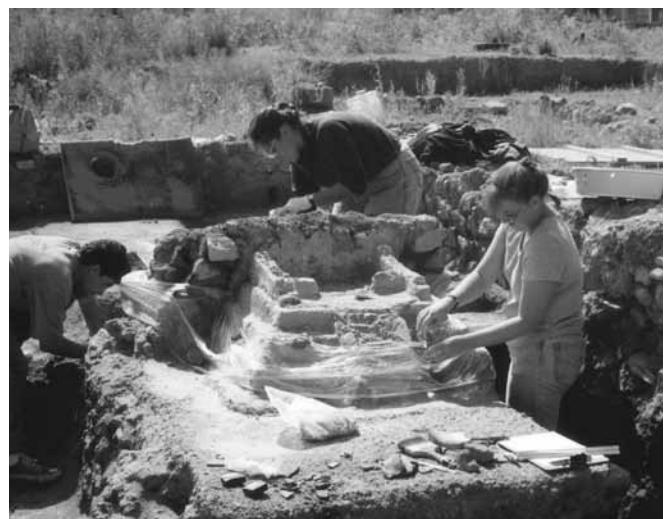
FIGURA 3. Preparación para el desprendimiento de altar en La Ventilla. (Fotografía de Catalina Figueroa, cortesía: CNCPC-INAH).

Las restauradoras del proyecto, Catalina Figueroa y Zinna Rudmann, extrajeron de La Ventilla, mediante el proceso de *stacco a massello*, un mural en dos partes y un altar. Este trabajo se llevó a cabo en conjunto con la Dirección de Restauración –hoy Coordinación Nacional de Conservación– del Patrimonio Cultural (Figura 3).

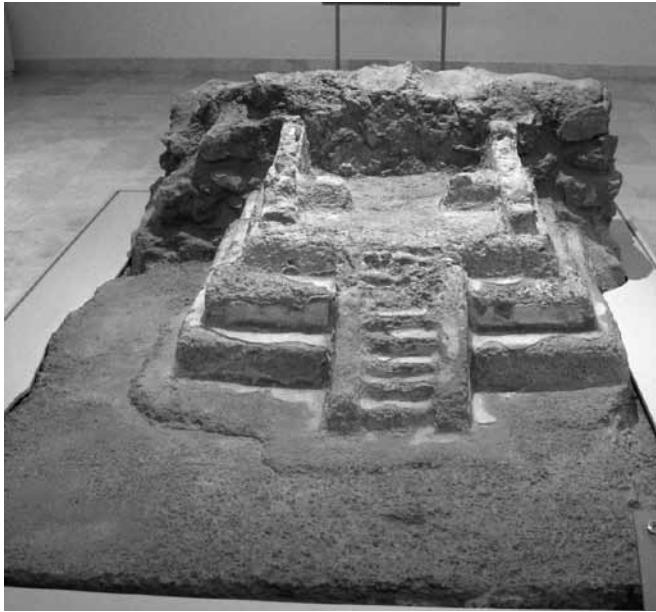
FIGURA 4. Altar que se exhibe en el Museo de Murales Teotihuacanos "Beatriz de la Fuente". (Fotografía en cortesía de Montserrat Salinas).

Las dos piezas de pintura desprendidas fueron llevadas al acervo de la zona arqueológica, donde permanecen aun hasta hoy (Figueroa 1994). El caso del altar es más afortunado, ya que se montó adecuadamente, y se exhibe en el Museo de Murales Teotihuacanos (Figura 4).
