Intervención, Revista Internacional de Conservación, Restauración y Museología, vol. 2, núm. 4, julio-diciembre, 2011, pp. 35-43

Cerámica decorada aplicada en la arquitectura

Técnicas de desprendimiento

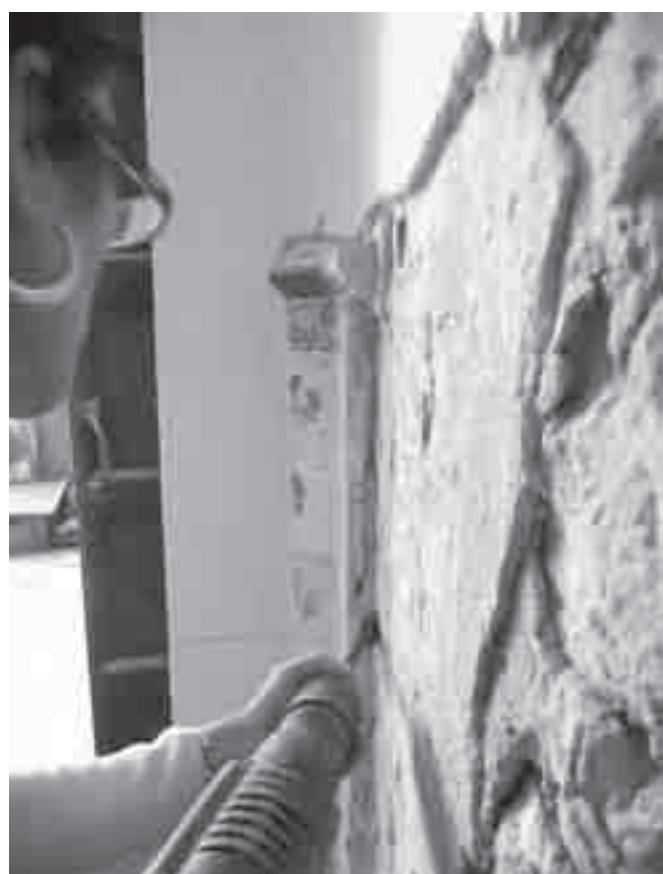
FIGURA 1. Ejemplo de desprendimiento por hiladas, actuando entre los repellados y el mortero de unión (Fotografía Montse Agüero 2010, cortesía: ABAC).

Fue posible desarrollar esta técnica en las zonas que presentaban mortero tanto en buen estado como deteriorado, pero con suficiente cohesión como para dar soporte a las baldosas. Se puede realizar por secciones verticales de hiladas de piezas de cerámica o por recuadros o segmentos, acorde con las condiciones del mortero.¹³

A través de las vibraciones emitidas por los golpes rítmicos y rápidos de la herramienta de desgaste —un martillo percutor eléctrico—, el mortero de unión se debilita, permitiendo el desprendimiento. Se comienza a trabajar en la parte superior de la sección, abriendo regatas o canales, para posteriormente continuar por todo el perímetro del segmento que se ha de desprender. La acción de la herramienta se ejerce entre el mortero de unión y el repellado, sin llegar a actuar en la cerámica (Figuras 1 y 2).

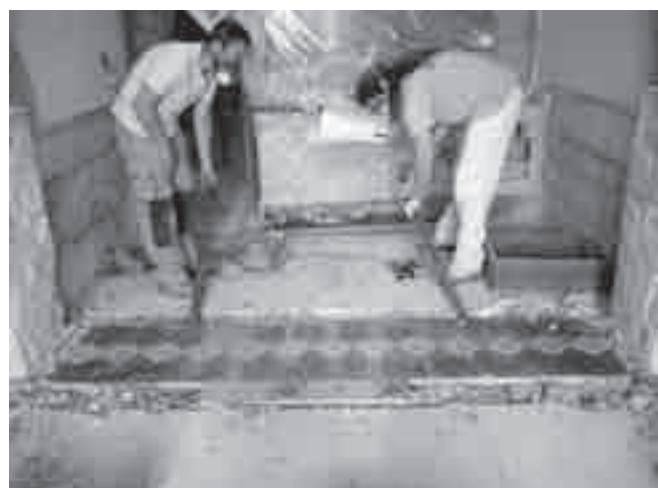
FIGURA 2. Con ayuda de palancas, una vez realizadas las regatas o canales periféricos, se levantan las secciones del suelo decoradas con las cerámicas vidriadas (Fotografía Rodrigo Surell 2010, cortesía: Agora).

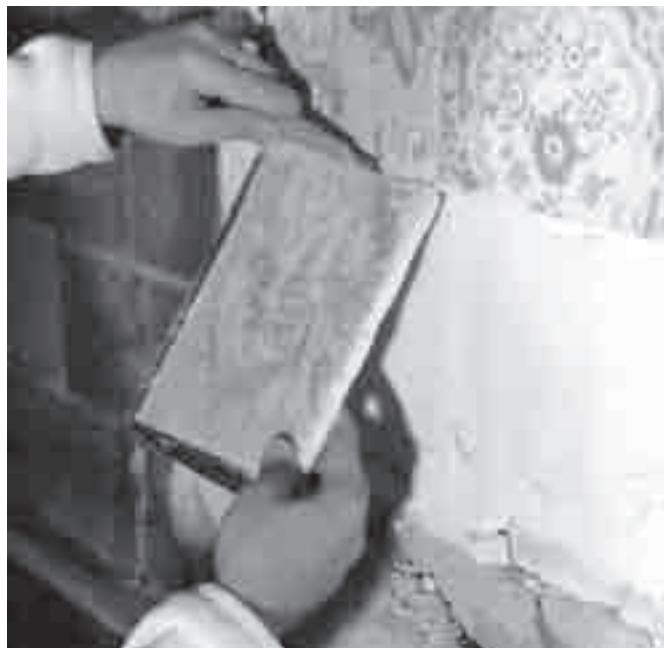
FIGURA 3. El velado, en el desprendimiento individualizado, se va cortando manualmente conforme se desprende cada azulejo (Fotografía Montse Agüero Duran 2010, cortesía: ABAC).

En primer lugar se repican todas las juntas con cincel o espátula y martillo, para luego repicar con las mismas herramientas el mortero de los bordes. Posteriormente poco a poco se descalza la cerámica respecto del mortero, golpeando ligeramente con un martillo de nylon o mazo, hasta conseguir que se desprenda la pieza (Figura 3). La cerámica se extrae casi libre del mortero de unión.

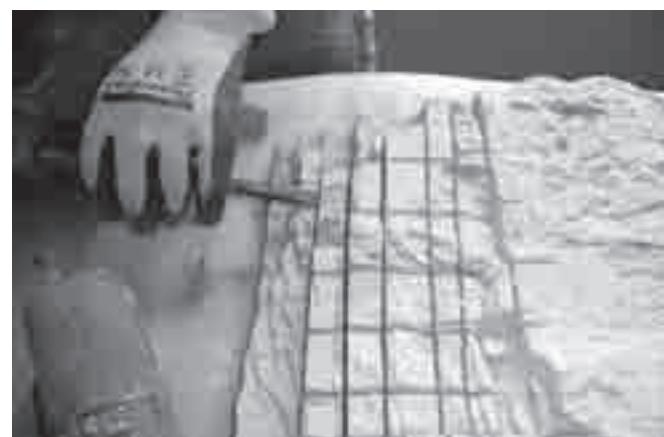
FIGURA 5. La eliminación del mortero debe realizarse por capas; de esta forma, se controlan las vibraciones emitidas a la cerámica, evitando fisuras o fracturas en el material (Fotografía Montse Agüero Duran 2010, cortesía: ABAC).

nando, asimismo por capas, con el cincel y el martillo o con la radial, cada uno de los recuadros formados.

Se realizan tantas capas como sean necesarias, hasta llegar finalmente a la cerámica, empleando la radial y eliminando de manera controlada la última capa (se observó que con el cincel y el martillo aumentaba la probabilidad de daño mecánico). Los residuos puntuales se retiran, finalmente, con una espátula.
