Montero Alarcón, Sergio Arturo; Alfaro Martínez, Rosa Liliana  
La restauración de las pinturas murales de La Moreña, La Barca, Jalisco: intervenciones, resultados y  
reflexiones parciales en torno de un proyecto de la ENCRyM-INAH  
Intervención, Revista Internacional de Conservación, Restauración y Museología, vol. 4, núm. 7,  
enero-junio, 2013, pp. 35-44  
Instituto Nacional de Antropología e Historia  
Distrito Federal, México

# La restauración de las pinturas murales de La Moreña, La Barca, Jalisco: intervenciones, resultados y reflexiones parciales en torno de un proyecto de la ENCRyM-INAH

Sergio Arturo Montero Alarcón  
Rosa Liliana Alfaro Martínez

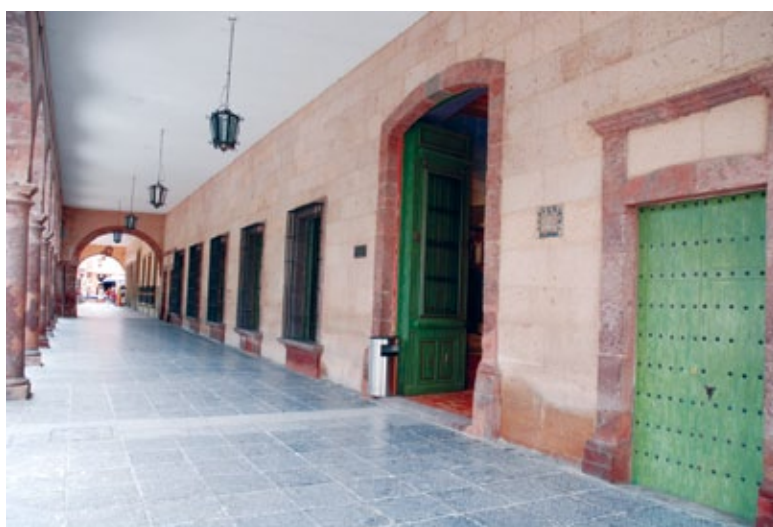
Los murales conocidos como *La Moreña* decoran los paramentos interiores de la actual casa de cultura del municipio de La Barca, Jalisco, México (dependencia de la Secretaría de Cultura del estado) (Figura 1), una construcción que data del siglo XVIII localizada en la esquina de la calle Juárez y el Portal Independencia, al sur de la plaza de armas de la población de La Barca (Figura 2).

FIGURA 1. Casa de cultura de La Moreña (Fotografía: Gerardo Ruiz Hellión, 2008; cortesía: ENCRyM-INAH).

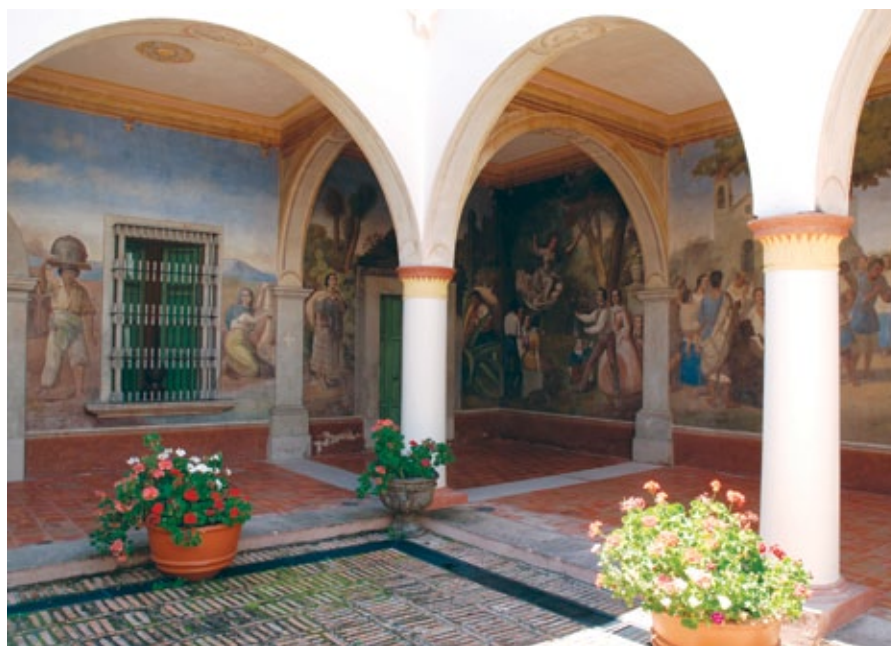
Las pinturas murales, que abarcan una extensión aproximada de 427 m<sup>2</sup>, fueron elaboradas entre 1855 y 1867 siguiendo la técnica de óleo sobre aplinado de cal por un autor aún no identificado (Montero 1991:27). Se trata de un programa pictórico de 19 imágenes: trece decoran el corredor del patio y las restantes en los dos pasillos de la antigua casa (Figura 3).

FIGURA 3. Murales ubicados en el corredor del patio (Fotografía: Gerardo Ruiz Hellión, 2008; cortesía: ENCRyM-INAH).

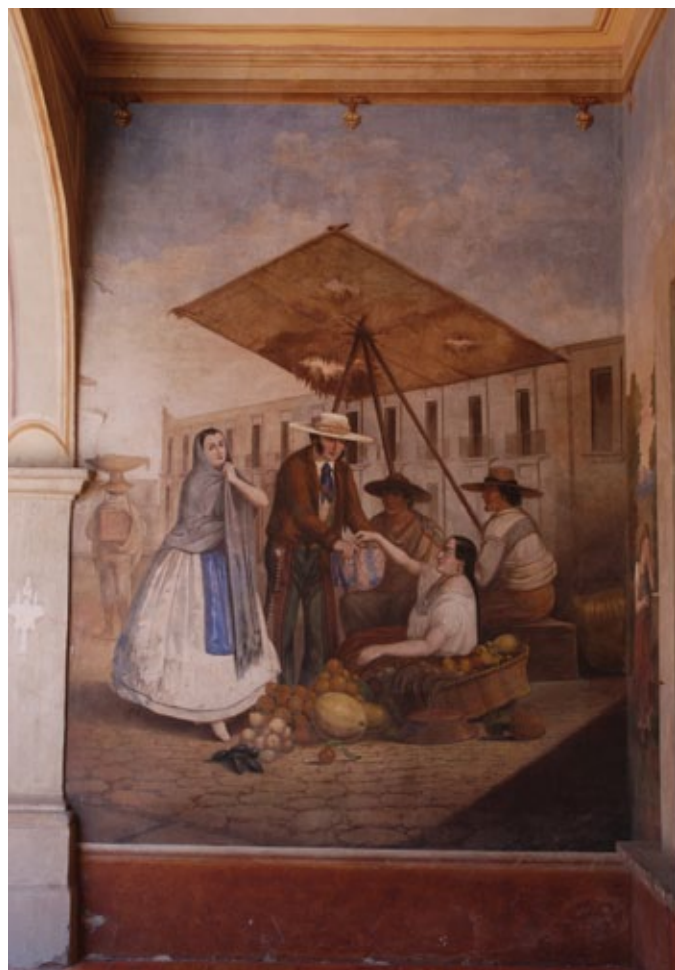
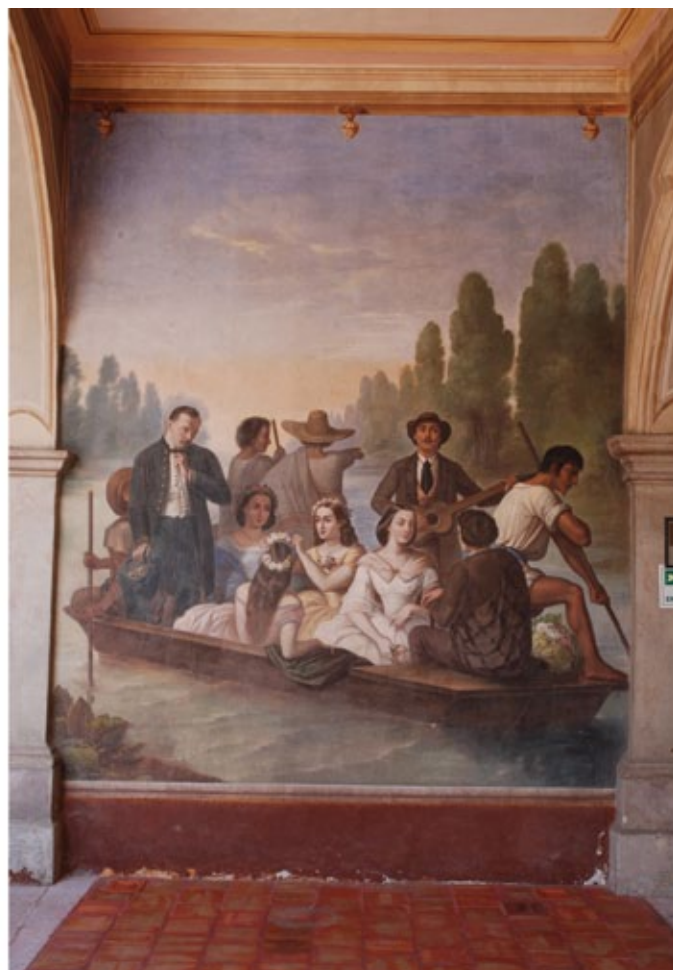
Desde el punto de vista artístico, en la copia de las estampas que le sirvieron de inspiración son evidentes la gran habilidad y la maestría técnica mostradas por el autor de las pinturas de La Moreña, tanto en el manejo de veladuras y empastes al óleo, como en el uso de una paleta cromá-

tica que, además de abarcar matices desde el rojo, ocre y tierra hasta el verde y azul, combina colores saturados y vivos, lo que sugiere que tenía conocimientos sólidos sobre técnicas pictóricas, e incluso que posiblemente hubiese sido egresado de la propia Academia de San Carlos (Figura 5).

FIGURA 5. Algunas escenas plasmadas en los murales de La Moreña (Fotografía: Gerardo Ruiz Hellión, 2008; cortesía: ENCRyM-INAH).

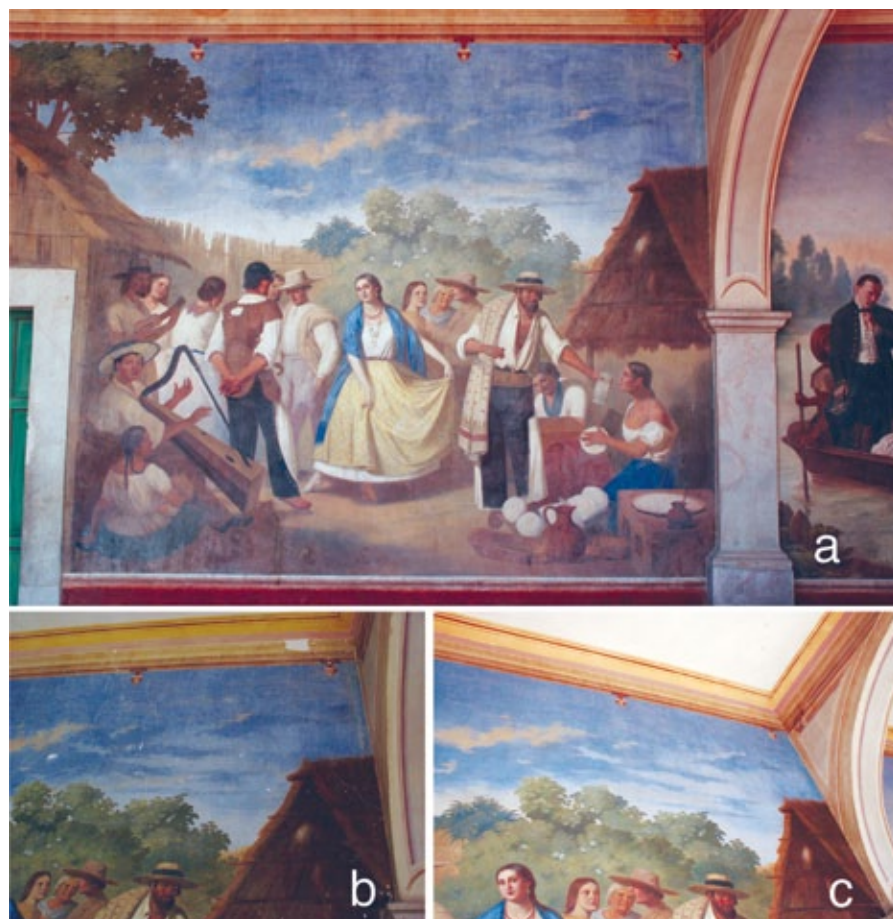
FIGURA 9. a) Mural “El jarabe” (Fotografía: Gerardo Ruiz Hellión, 2008; cortesía: ENCRyM-INAH). b) Detalle antes del proceso; c) Detalle después de la limpieza y reintegración (Fotografía: Gisela García y Liliana Alfaro, 2009; cortesía: Proyecto de Conservación de La Moreña, ENCRyM-INAH).

La reintegración cromática de los murales se realizó con pinturas al barniz —es decir, pigmentos naturales suspendidos en una base de resina dammar disuelta en un vehículo de xileno, lo cual garantiza su reversibilidad en una obra al óleo—, mientras las zonas que presentaban abrasión y en interrupciones de tamaño mínimo se nutrieron con puntillismo; en aquellas lagunas de mayor tamaño se empleó la técnica de *rigattino*, con el fin de promover que el observador pueda hacer una diferenciación entre el original y el área intervenida. También se aplicaron veladuras con pinturas al barniz en las zonas de pér-

dida de pátina natural, con el prop6sito de homogenizar la apariencia final de la obras; esto permiti6 que recuperaran saturaci6n e intensidad y optimiz6 considerablemente la lectura de los diseños.

Al t6rmino de la intervenci6n de 2009 se logr6 la reintegraci6n cromática de cinco murales completos

(aproximadamente, 40% del total de la obra mural): “Santo Domingo”, “El canal de La Vega”, “El jarabe” (Figura 9), “La procesi6n” (Figura 10) y “La portada”; la reintegraci6n parcial de cuatro murales: “El columpio” (90% de avance), “Los chinacos” (70%), “Salto del agua” (70%) (Figura 11) y “La plaza” (30%).

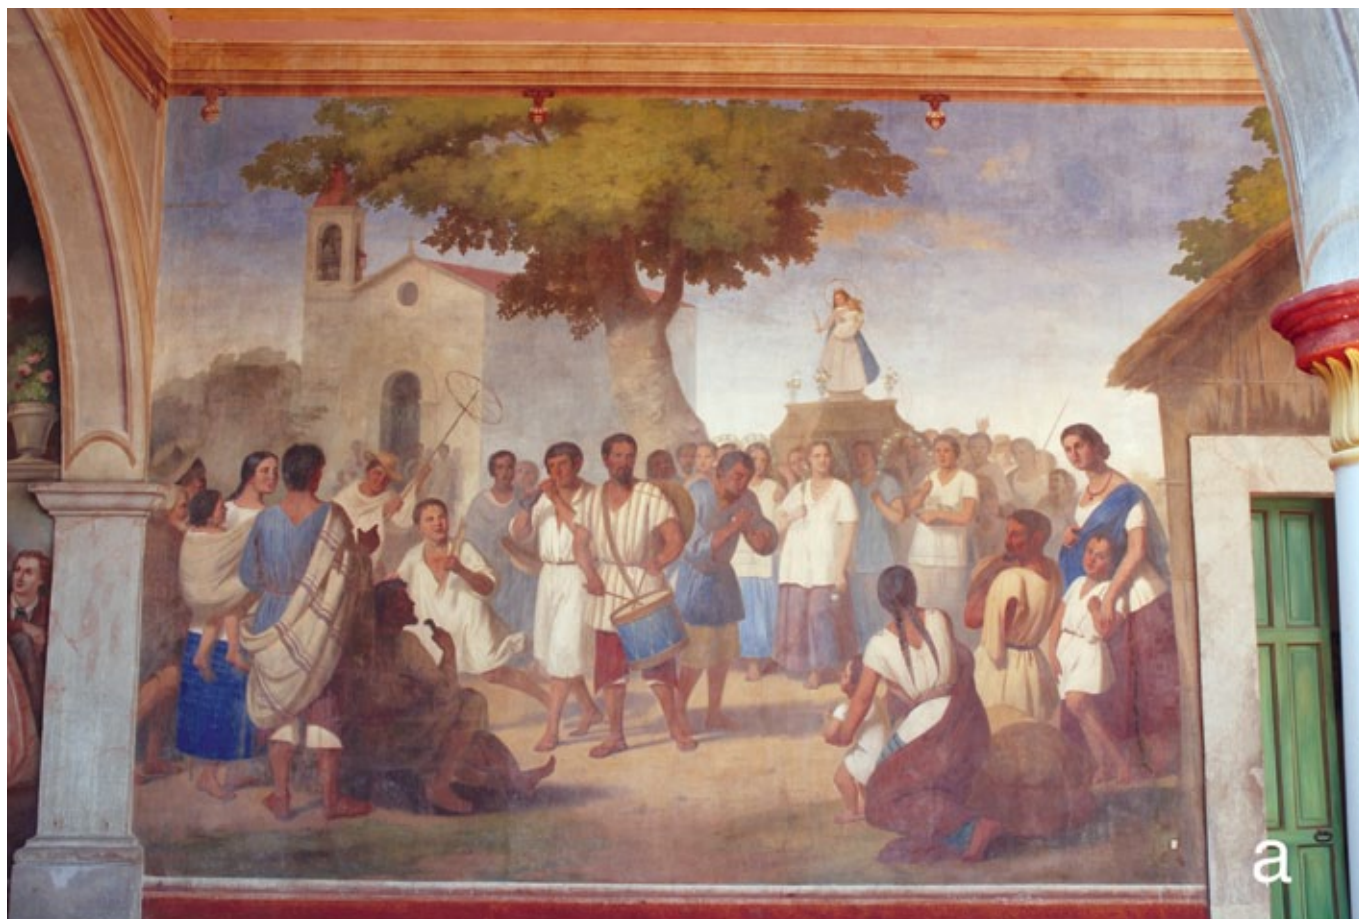
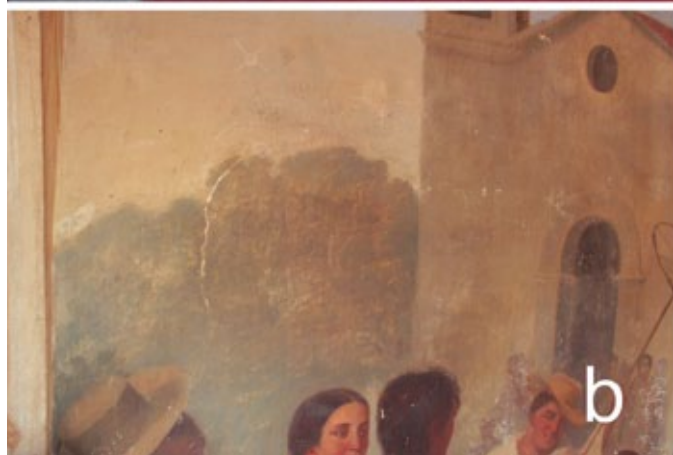
FIGURA 10. a) Mural “La procesión” (Fotografía: Gerardo Ruiz Helli6n, 2008; cortesía: ENCRyM-INAH). b) Detalle antes del proceso; c) Detalle despu6s de la limpieza y reintegraci6n (Fotografía: Liliana Alfaro, 2009; cortesía: Proyecto de Conservaci6n de La Moreña, ENCRyM-INAH).

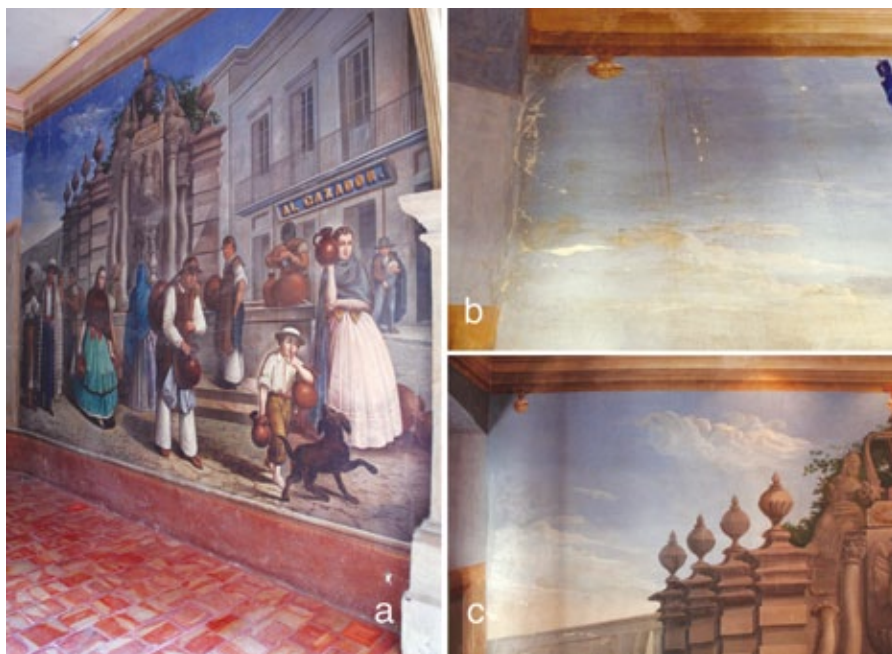
FIGURA 11. a) Mural “Salto del agua” (Fotografía: Gerardo Ruiz Hellión, 2008; cortesía: ENCRyM-INAH). b) Detalle antes del proceso; c) Detalle después de la limpieza y reintegración (Fotografía: Liliana Alfaro, 2009; cortesía: Proyecto de Conservación de La Moreña, ENCRyM-INAH).
