Intervención, Revista Internacional de Conservación, Restauración y Museología, vol. 5, núm. 9, enero-junio, 2014, pp. 5-15

Las metamorfosis del paisaje y sus repercusiones en la conservación de los monumentos arquitectónicos: el caso del conjunto de Santiago Atzacoalco (Méjico)

Óscar Molina Palestina

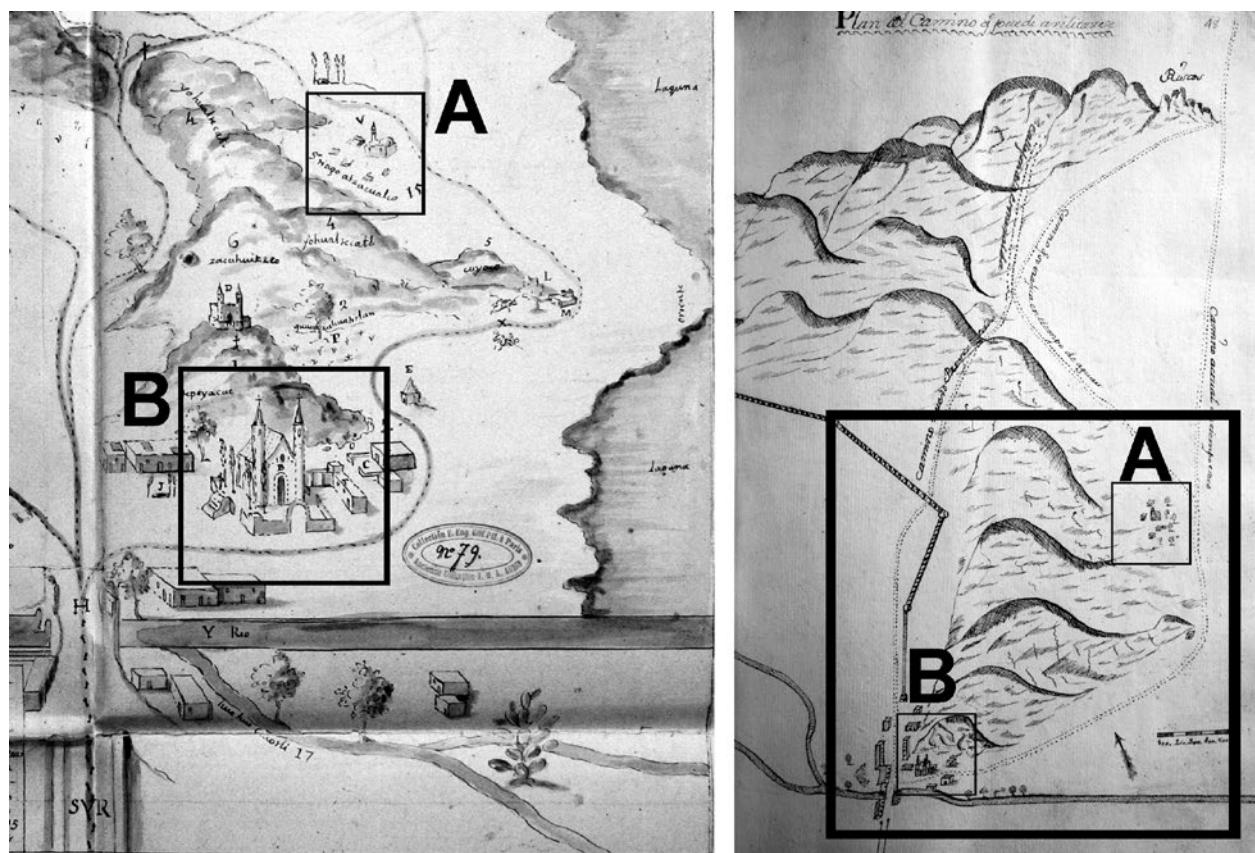
FIGURA 1. Vistas del conjunto de Santiago Atzacoalco y la Villa de Guadalupe, 1691-1794. Con la letra A se señala Santiago Atzacoalco, mientras que la B identifica la Villa de Guadalupe. Izquierda: Detalle del *Plano topográfico de la Villa de Nuestra Señora de Guadalupe y sus alrededores en 1691* (Fuente: Valero de García Lascuráin 2004: [www.amoxcalli.org.mx]). Derecha: “Plan del camino que puede avilitarse” (1794). Tomado del Expediente formado sobre el reparo de la plaza de Ntra. Sra. de Guadalupe, y el estrecho de camino que hay hasta Zacualco (Fuente: AHDF/Ayuntamiento-GDF/calzadas y caminos, vol. 440, exp. 46).

su tamaño y obligaba a los viajeros a subir por las laderas de la sierra, se retomaba en el pueblo de Atzacoalco hasta llegar al Tepeyac (Figura 1 der.). A causa del clima, este camino debió remozarse en varias ocasiones, por ejemplo, en 1794, para la entrada del marqués de Branciforte a la ciudad de México, donde ocuparía el puesto de virrey de la Nueva España: el corregidor solicitó al maestro de obras José del Mazo que arreglara la plaza del santuario guadalupano hasta el camino hacia Atzacoalco (Bonavia 1794:f.1), quien propuso entonces, entre otras acciones, “componer el camino desde la Capilla del Pocito, hasta dicho paraje Sacualco, rebajando en otras partes, terraplenando otras, y apartando la piedra suelta que hay en la referida falda” (Del Mazo 1794:f.6).

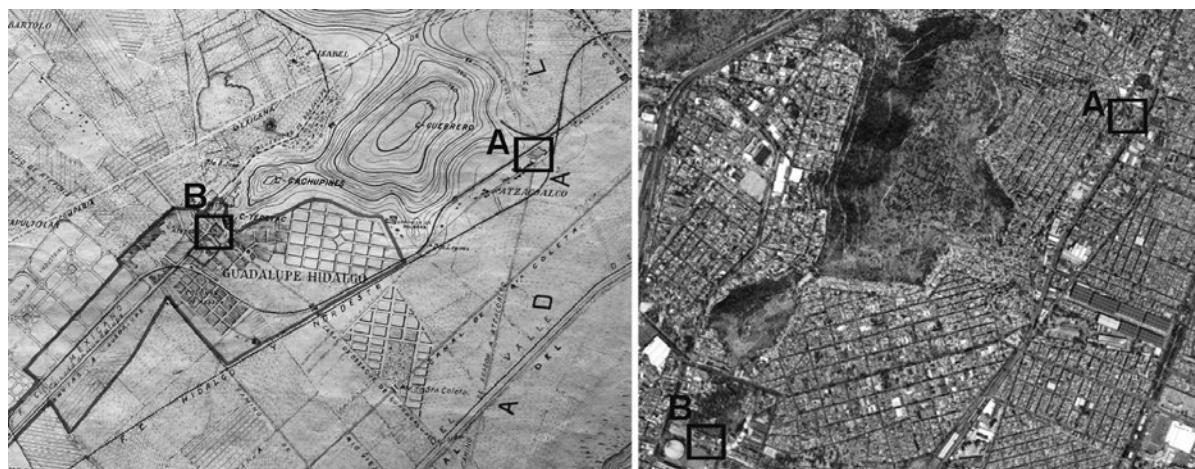
FIGURA 2. Trazo urbano de la zona de la Villa de Guadalupe Hidalgo (B) y el pueblo de Atzacoalco (A). Izquierda: Plano de la ciudad de México y sus alrededores. Formado con los datos más recientes por la Secretaría de Comunicaciones y Obras Públicas, Sección de Cartografía y Dibujo, 1928 (detalle) (Fuente: AHDF/Planoteca/Módulo 4/Planero 8/fajilla 60/clasif. 401 (073)/195). Derecha: Vista de la región (Fuente: GoogleMaps 2014).

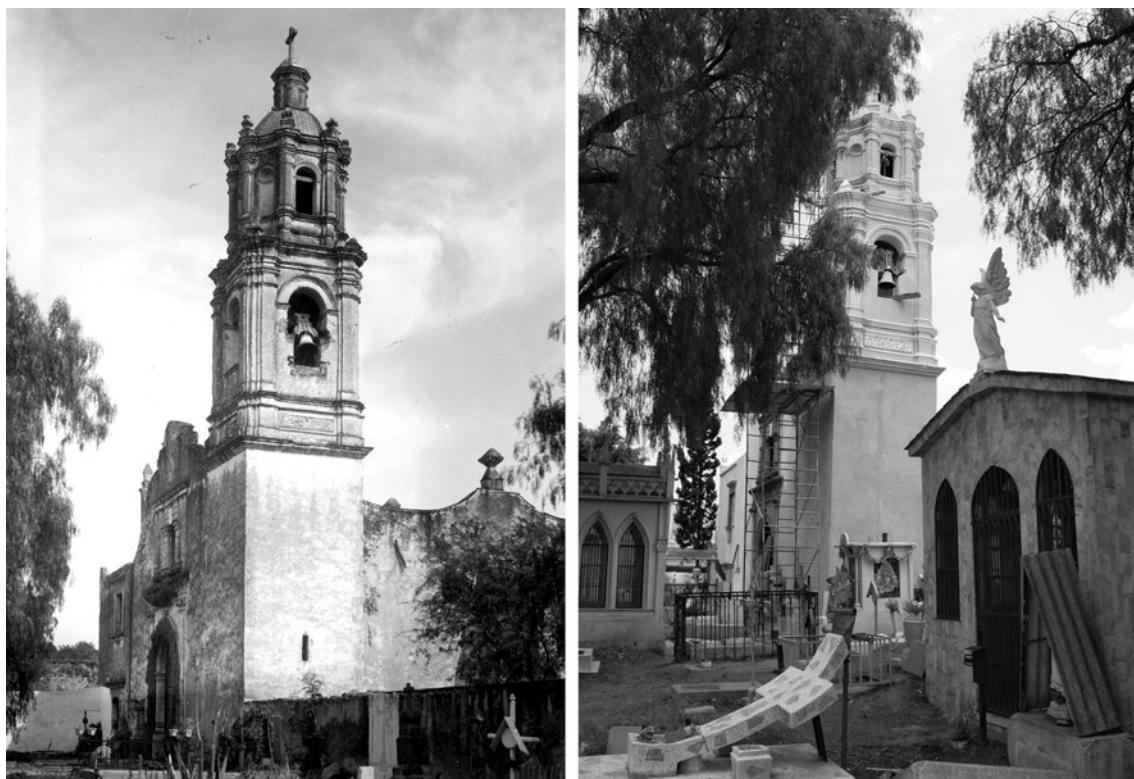
FIGURA 3. Vista lateral de la portada y torre del templo de Santiago Atzacoalco, 1932-2013. Se aprecian las diferencias de los monumentos fúnebres antes y ahora (Izquierda. Cortesía: Archivo Geográfico Jorge Enciso-INAH, 1932. Derecha. Fotografía: Óscar Molina Palestina, 2013).

Desde la perspectiva de un templo con dos fachadas, Enciso (1932:3) estimó que la principal (la de Santiago) debió haberse construida en el siglo XVIII, observación que apoya en la comparación con la fachada de la iglesia de San Gabriel, en Tacuba, indicando que su parecido era evidente en la torre, “cuyos lineamientos generales son los mismos”. Consideró que la portada debe pertenecer al siglo XVII, pues su tratamiento la acerca más al manierismo de esa centuria (Molina Palestina 2012:238-239), en tanto que la torre de la que habla Enciso sí debe corresponder al siglo XVIII, pues es de apariencia barroca (Figura 3).

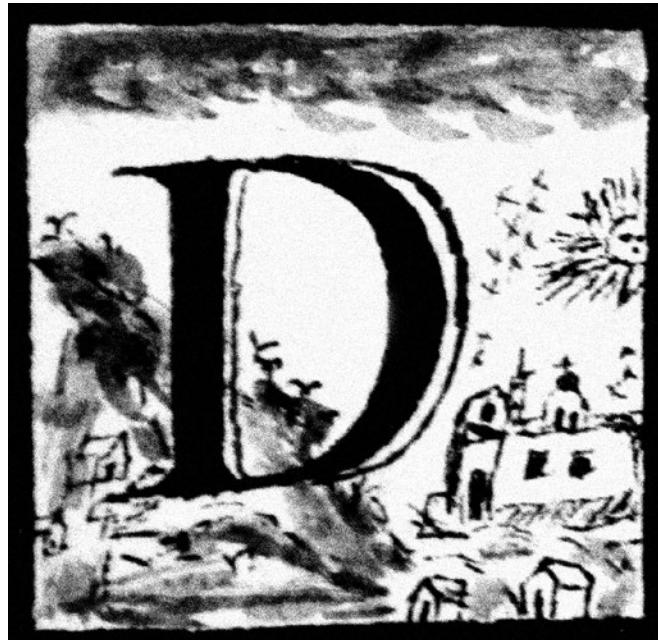
FIGURA 4. Capitular del “Directorio para el Gobierno del Curato de Nuestra Señora de Guadalupe de México y sus cuatro pueblos...” (Fuente: Archivo Histórico de la Basílica de Guadalupe, ramo Parroquia, caja 377, folio 39r; cortesía: Archivo Histórico de la Basílica de Guadalupe).

1812, que se conserva en el Archivo Histórico de la Basílica de Guadalupe (Figura 4) (Andrade 1810:f.39r), ya se insinúa una construcción adosada a la parte trasera de la iglesia de Santiago, que seguramente debe corresponder a la del Señor de la Cañita, por lo que habrá que dar razón a Enciso, quien, aunque la supuso “fachada posterior”, consideró que debió haberse construido a finales del siglo XVIII o inicios del XIX. No obstante la dimensión de esta ilustración, que no rebasa los 4 cm de alto, es rica en detalles sobre el paisaje del pueblo, con el conjunto religioso frente a la pendiente del cerro.

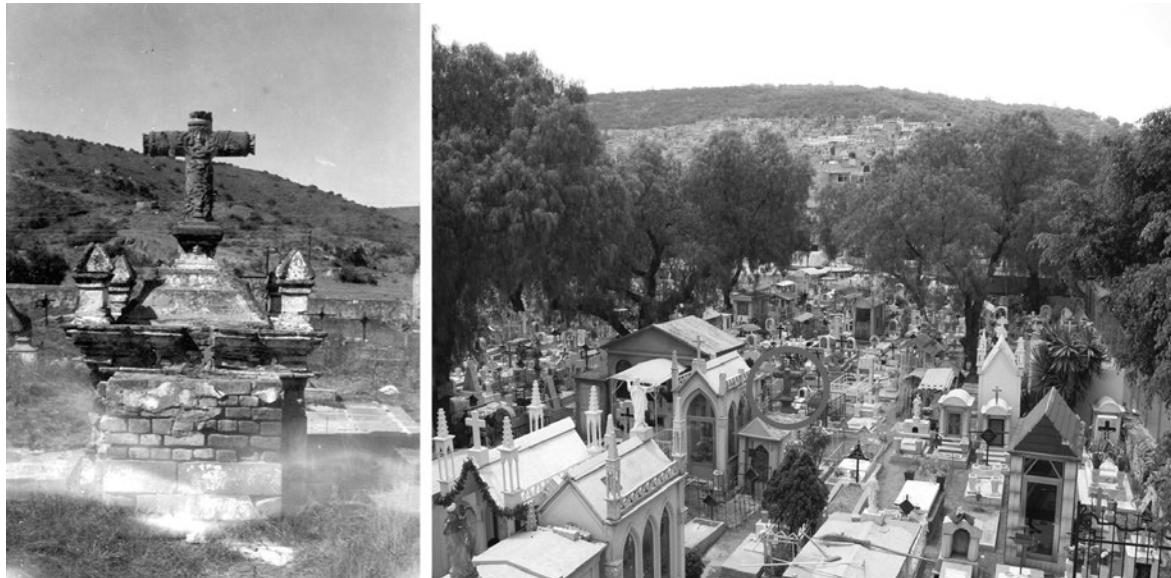
FIGURA 5. Vista del atrio y cruz del conjunto de Santiago Atzacoalco, 1932-2013 (Izquierda. Cortesía: Archivo Geográfico Jorge Enciso-INAH, 1932. Derecha. Fotografía: Óscar Molina Palestina, 2013)

Los daños a este patrimonio protegido comenzaron muy pronto. El 22 de diciembre de 1933, Luis Mac Gregor (1933:f.1) reportó que la cruz que se encontraba en el cementerio de la iglesia ya no estaba en su lugar. Menciona *cementerio* y no atrio pues era ése el uso que tenía, lo cual no resulta extraordinario: entre las utilidades que se daban a los atrios desde la época novohispana estaba el que sirvieran para resguardo de los muertos, tal como lo atestigua el grabado incluido en la *Retórica cristiana* de Diego Valadés (2003 [1579]:493-497). Ese cementerio interfería mínimamente con la apariencia del conjunto, como se aprecia en las imágenes de la época (Figura 5 izq.), donde sólo se ven unas pequeñas cruces mortuorias levantadas en los alrededores.

Lauro E. Rosell, en seguimiento al informe de Mac Gregor, inspeccionó el lugar y constató que la cruz había sido retirada, por lo que remitió al jefe de Monumentos Coloniales un oficio en el que demandaba su intervención; éste, a su vez, solicitó a la Secretaría de Hacienda y Crédito Público —por ser la institución responsable, de acuerdo con el documento emitido en la declaratoria— que tomara cartas en el asunto. La respuesta del director de Hacienda no puede ejemplificar más elocuentemente lo que suele ocurrir con la protección del patrimonio dictada desde el escritorio: mencionaba que desde octubre de ese mismo año, en inspección realizada por personal a su cargo, se habían percatado de que la cruz estaba tirada en el atrio, por lo que solicitaron al encargado del templo que la colocara en su lugar. Éste prefirió resguardarla en el interior de la iglesia, ante lo que la secretaría no hizo más que exhortarlo a que la repusiera en su sitio original. Habrá que preguntarse la forma en que se hicieron tales exhortos, porque al mes de diciembre del año en que se reportó el hecho, seguía en las mismas condiciones. Finalmente, a inicios de 1934 la pieza se colocó nuevamente sobre su peana, aunque llama la atención que en los registros fotográficos posteriores ya no incluya la cartelilla mencionada por Enciso, por lo que no resultaría extraño que la haya perdido durante la caída. Lo ocurrido con esta pieza en 1933 sólo fue el inicio de su degradación física, no obstante que es uno de los ejemplos más usados por los historiadores para disertar sobre las cruces atriales (Molina Palestina 2012:54-56).
