La fachada barroca del templo de Santo Domingo de San Cristóbal de las Casas (Méjico) y su reintegración pictórica: una intervención polémica

Intervención, Revista Internacional de Conservación, Restauración y Museología, vol. 5, núm. 9, enero-junio, 2014, pp. 34-42

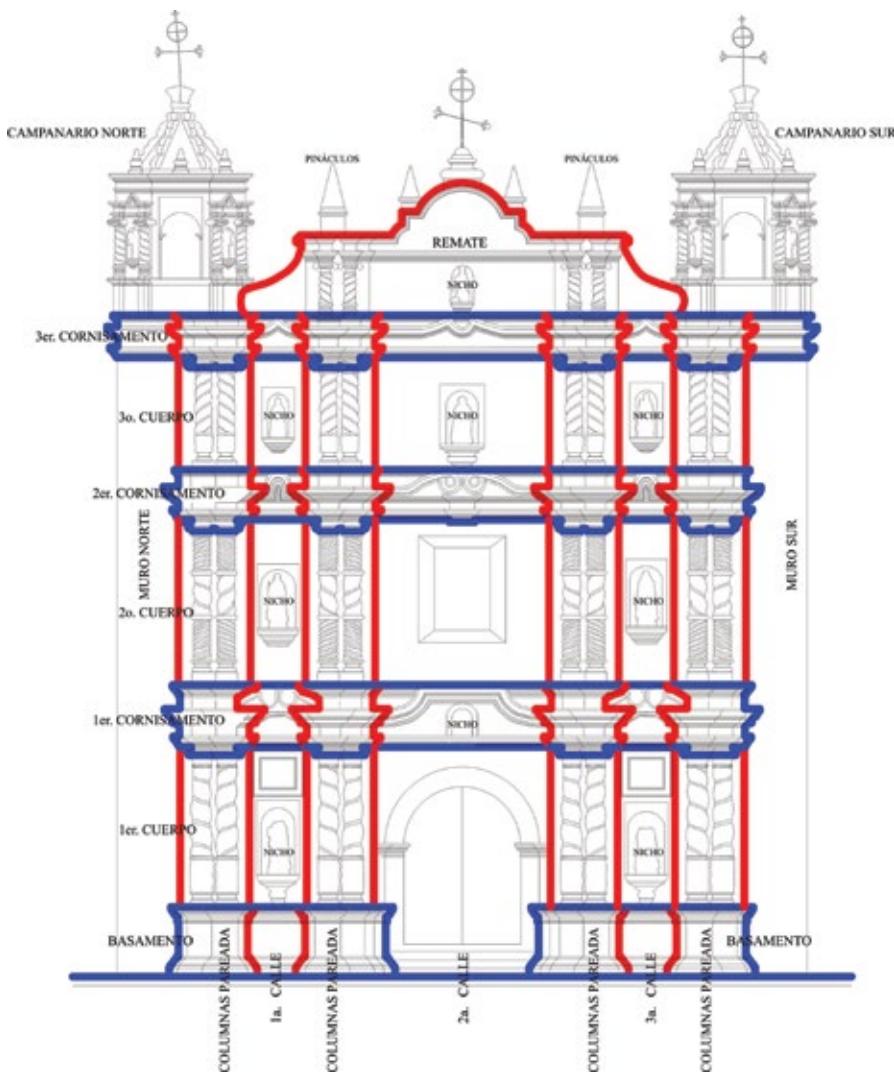
FIGURA 1. Distribución de calas y cuerpos en la fachada (Dibujo: J. Hernández; fuente: Orea Magaña 2007).

El templo de Santo Domingo en San Cristóbal de las Casas (Chiapas, México), como lo conocemos hoy en día, fue terminado en 1698.¹ Su fachada-retablo es “un alarde de expresión plástica barroca gracias al delicado trabajo de relieve que muestra en toda [la superficie de la portada...] y es que el estuco coloreado, como material de acabado, es uno de los elementos característicos de la arquitectura sancristobalense” (Artigas H. 1997:48). La portada, considerada como la manifestación más importante de la plástica en la arquitectura construida por los dominicos en Chiapas, se orienta hacia el lado poniente del templo y sus medidas generales son 24 m de alto por 18.5 m de ancho. Para entender con mayor facilidad la estructura en la composición arquitectónica del retablo, lo dividimos en tres calles y tres cuerpos, de la siguiente forma (Figura 1).

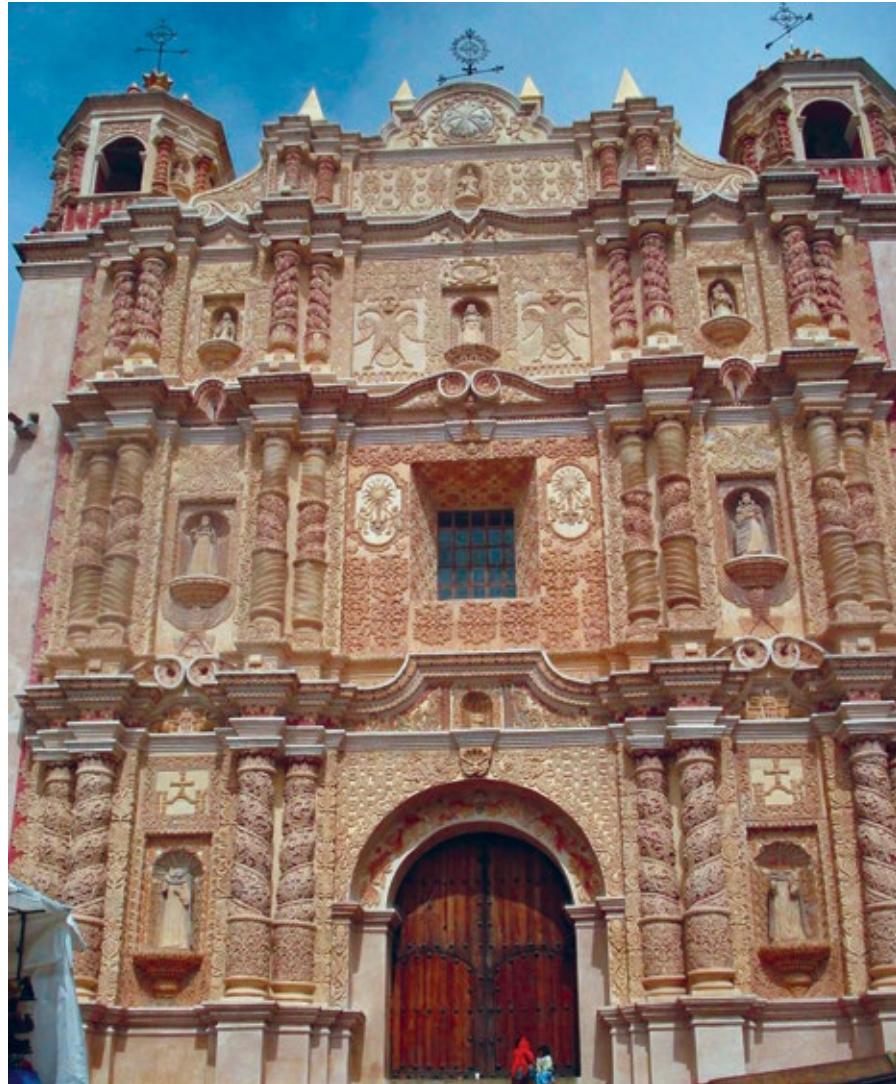
FIGURA 2. Fachada de Santo Domingo después de su restauración (Fotografía: Haydeé Orea, febrero del 2007).

Las tres calles que componen el eje vertical de la fachada están divididas entre sí por juegos de columnas pareadas, y los diferentes niveles horizontales, por juegos de cornisas de gran relieve, compuestos, en general, por arquitrabe, friso y cornisa en diferentes proporciones, según el nivel al que corresponden. A los extremos laterales de la superficie de la fachada, decorada con relieves, se encuentran los paramentos lisos de las torres que soportan los campanarios, los cuales equilibran el conjunto (López Bravo 2000:15) (Figura 2).

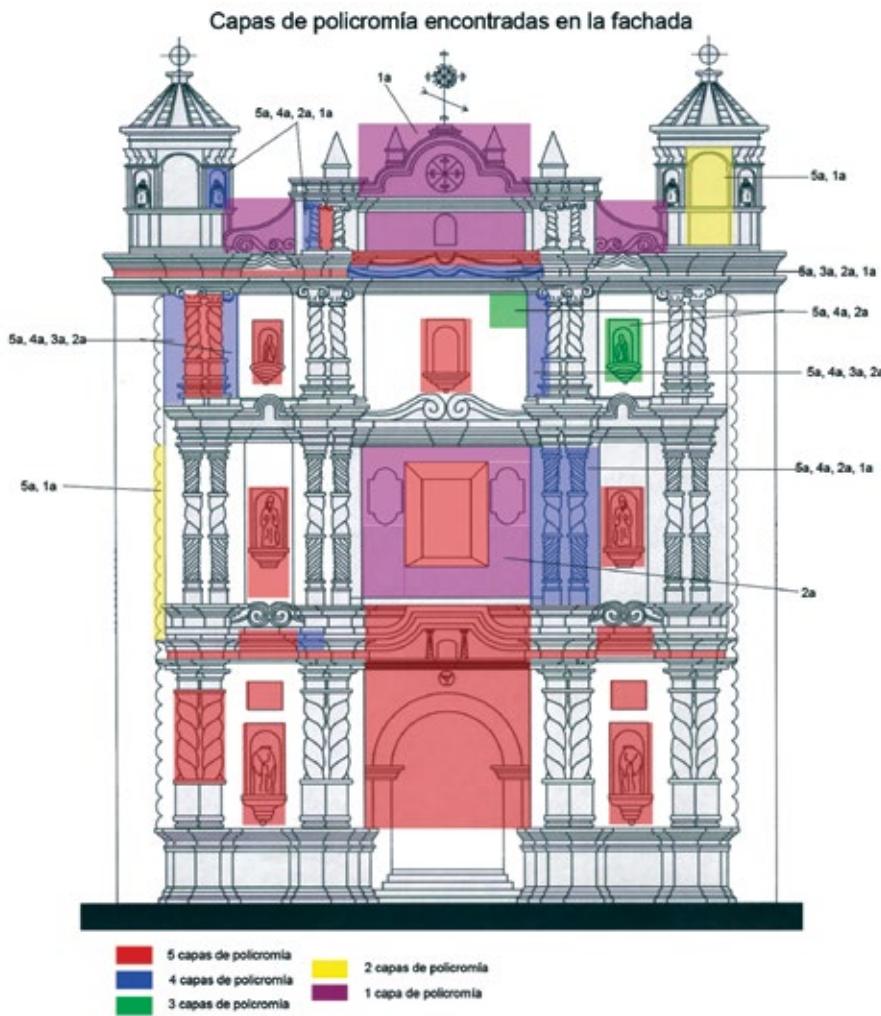
Las calas estratigráficas, efectuadas con la finalidad de conocer a la perfección la compleja superposición de capas pictóricas que presentaban los relieves, revelaron, en un bien tan extenso como la fachada de Santo Domingo, expuesto a condiciones de intemperismo: lluvia, escurrimientos, viento, etc., una diversidad de información acerca de las capas de pintura directamente relacionadas con los procesos de alteración que incidían en mayor o en menor grado en cada una de sus secciones.

Fue así como en la parte superior de la fachada, donde se daban los mayores escurrimientos, no se encontraron sino pequeños restos de color en recovecos y zonas menos expuestas a la intemperie, en tanto que en el cuerpo inferior se hallaron hasta cinco capas pictóricas preservadas, gracias a las cornisas de los cuerpos superiores, que desviaban el agua e impedían su deterioro. Éstas corresponden con sendos momentos en la historia de la fachada, en los que, por motivos estilísticos, o con el fin de darle mantenimiento, se cubrió la primera policromía³ (Figura 3).

FIGURA 3. Capas de color encontradas en la fachada (Fuente: Orea Magaña 2007).

dos capas se hayan aplicado en el siglo XX. Después de efectuar 157 calas de 40 X 35 cm (con unas de menor tamaño no se conseguía suficiente información, dada la extensa superficie de la fachada), fue evidente que las capas pictóricas mejor conservadas y que más datos proporcionaban sobre el aspecto más antiguo y más rico pictóricamente que esta fachada pudo presentar eran la primera y, apenas en ciertas zonas, la segunda (Figura 3).

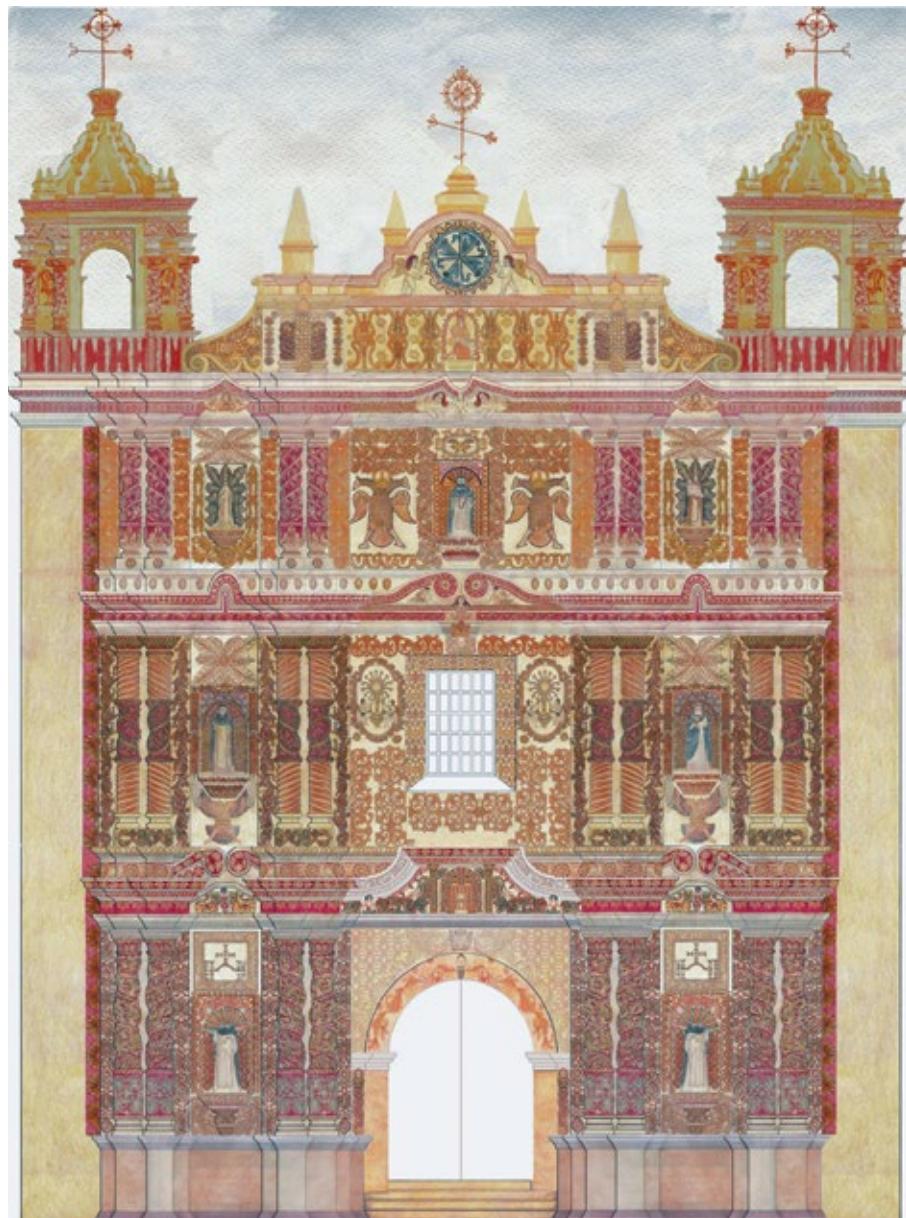
FIGURA 4. Propuesta de color para la fachada con base en la información obtenida de las capas pictóricas uno y dos, observada en las calas estratigráficas (Dibujo: Jorge B. Hernández Aguilar y J. Constantino Armendáriz Ballesteros; fuente: Orea Magaña 2007).

tores, ya por áreas, de acuerdo con los datos obtenidos de las calas. Lo anterior debe asentarse en razón de que para que el equipo llegara a la comprensión de cómo se usó el color en cada momento y de la forma en que se lograron los acabados y estilos en cada época, se tomó una enorme cantidad de tiempo en el registro gráfico y la apreciación de las diversas capas pictóricas, información con la que se conformó un esquema general de color de toda la fachada para la primera y la segunda capas pictóricas con base en el cual trabajar la reintegración (Figura 4).

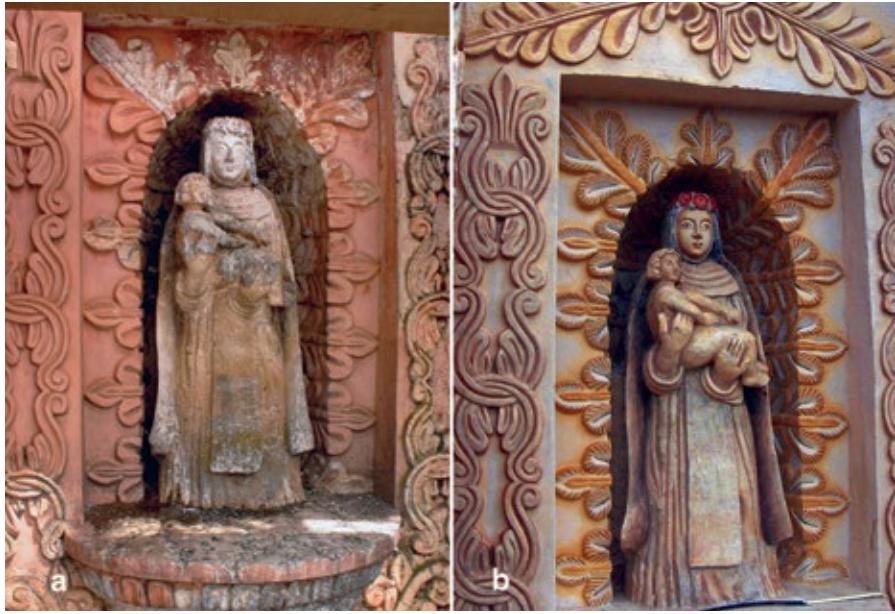
FIGURA 5. Santa Rosa de Lima antes (a) y después (b) de la restauración (Fotografías: a) María Elena Fernández Santoyo, b) Haydeé Orea; fuente: Orea Magaña y Fernández Santoyo 2006).

los procesos de consolidación y estabilización, y, más todavía, después de haber encontrado la riqueza de información sobre su tratamiento pictórico? (Figura 5).
