Intervención, Revista Internacional de Conservación, Restauración y Museología, vol. 6,
núm. 11, enero-junio, 2015, pp. 43-53
Instituto Nacional de Antropología e Historia
Distrito Federal, México

Chalcatzingo, México: donde las piedras hablan

Chalcatzingo, Mexico: Where Stones Talk

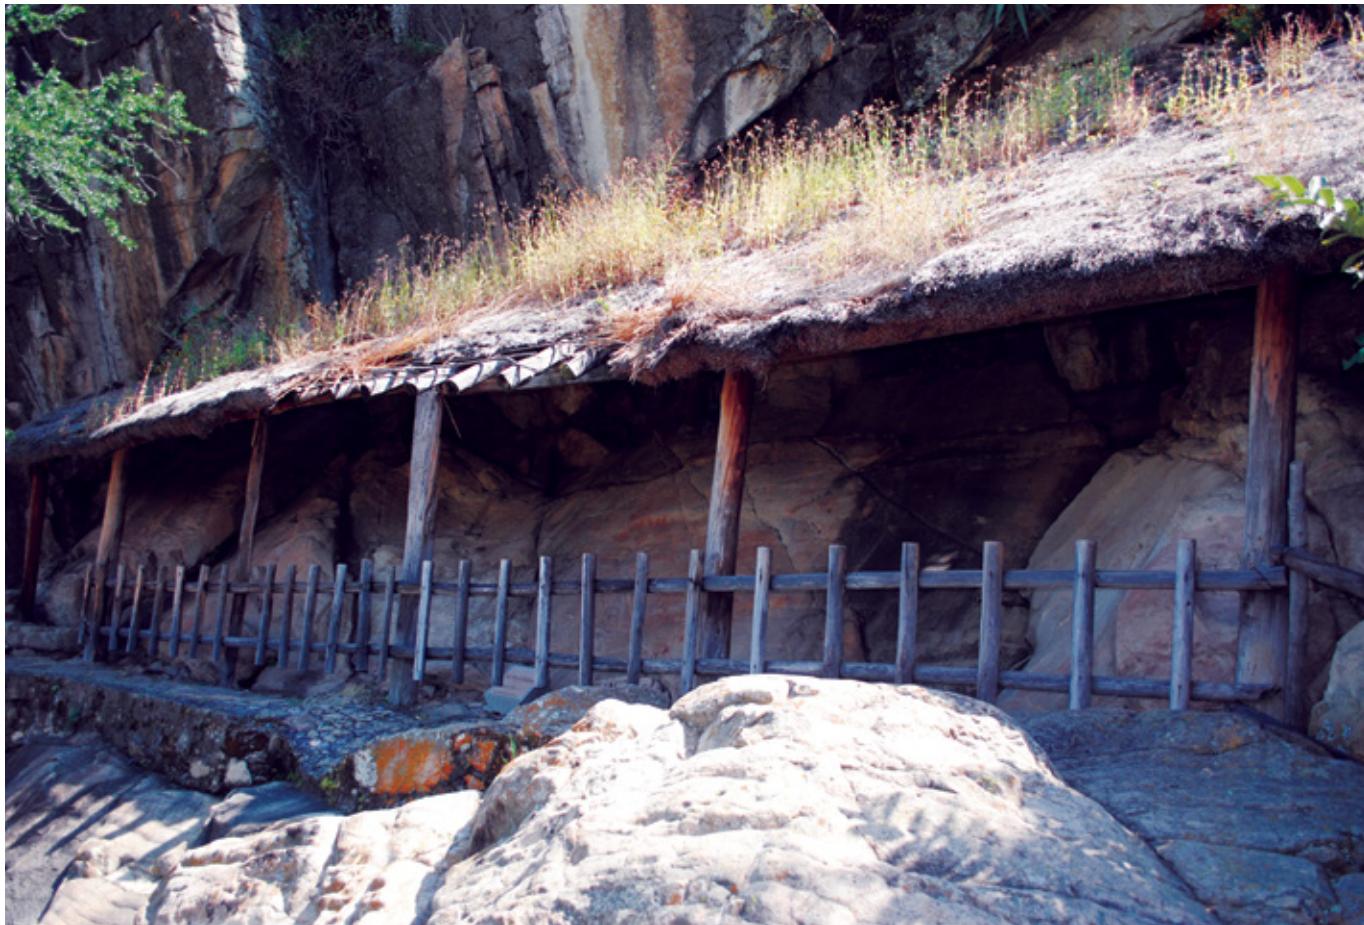
FIGURA 2. Bajorrelieve *El rey* de la Zona Arqueológica de Chalcatzingo, Morelos, México (Cortesía: Proyecto de Conservación y Restauración de los Elementos Arqueológicos de Chalcatzingo, CNCPC-INAH).

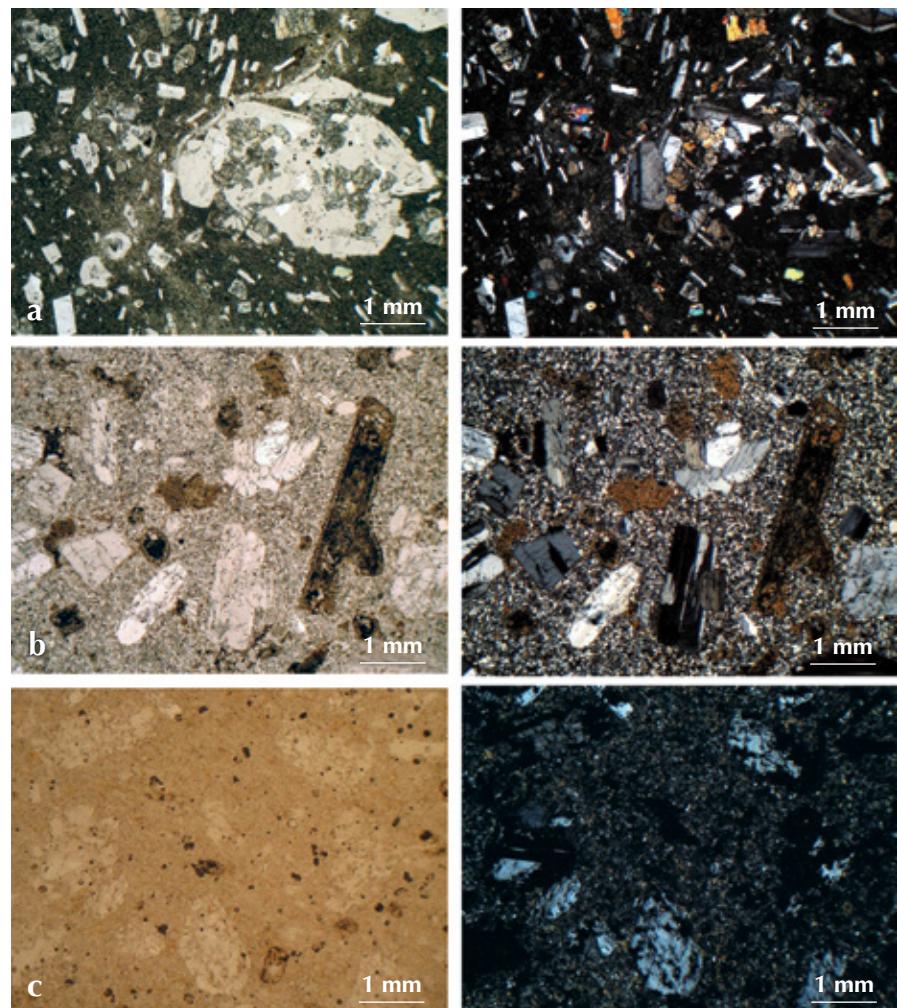
FIGURA 3. Imágenes de láminas delgadas correspondientes a muestras representativas de los bajorrelieves, obtenidas mediante microscopía óptica en condiciones de luz transmitida. En cada caso, se muestra a la izquierda una imagen obtenida con un nícol, y a la derecha la misma imagen con nícolos cruzados: a. Glomeroporfido formado por plagioclasa y piroxeno, de una muestra procedente del relieve *Estela del cazador*; b. Fenocristales de plagioclasa y de minerales ferromagnesianos rodeados por una matriz microcristalina, de una muestra procedente del relieve *El altar olmeca*; c. Fenocristales de feldespato rodeados por una matriz alterada, de una muestra procedente del relieve *La danza de la fertilidad* (Cortesía: Proyecto de Conservación y Restauración de los Elementos Arqueológicos de Chalcatzingo, CNPC-INAH).

La caracterización de las rocas mediante la observación a simple vista y el estudio de láminas delgadas en microscopio óptico también pusieron de manifiesto la presencia de algunos indicadores y productos de alteración que nos aproximan a comprender el deterioro de los bajorrelieves de Chalcatzingo.

Vale la pena señalar la presencia de productos de alteración derivados de origen, resultado de típicos procesos tardimagnéticos (i.e., incorporación de ciertos elementos químicos durante la cristalización del magma). En concreto, en las láminas delgadas de la mayoría de las muestras se observaron evidencias de procesos de

cloritización y silicificación, transformaciones que suelen ser consecuencia de la interacción entre los minerales formados en equilibrio con el magma y el agua y/o el aire.

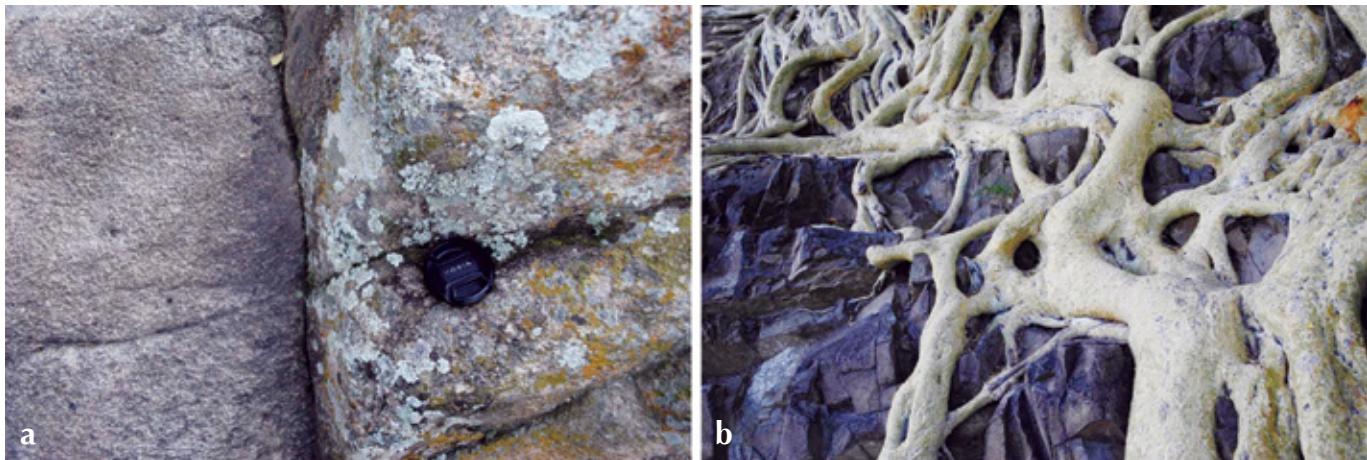
pica especies de líquenes —organismos pioneros en la colonización de las rocas—, musgos y plantas superiores (Figura 4), cada uno de los cuales contribuye de forma específica al biodeterioro del soporte pétreo.

FIGURA 4. Fotografías de algunos organismos colonizadores de la roca del entorno del yacimiento arqueológico: a. Líquenes en forma de incrustaciones y manchas con coloraciones amarilla y verde clara, asociados a musgos en forma de talos verdes-grisáceos; b. Crecimiento de raíces de plantas superiores sobre el sustrato pétreo (Cortesía: Proyecto de Conservación y Restauración de los Elementos Arqueológicos de Chalcatzingo, CNCPC-INAH).

Los líquenes, al poseer un crecimiento lento con pocos requerimientos ecológicos, son muy resistentes a condiciones extremas de temperatura y humedad, dañando no sólo estética y físicamente el sustrato pétreo, sino también químicamente, debido tanto a la condensación y retención de agua que generan sobre la superficie pétreas como a la secreción de ácidos orgánicos producidos por su metabolismo (Medina-González y Schneider 1993:28-31). Por su parte, los musgos —que para crecer requieren un mínimo estrato de suelo para anclar sus raíces y la presencia continua de agua sobre una roca preferiblemente porosa (García Murillo 1995:56-60)— deterioran la roca, principalmente, a causa de tres mecanismos físicos y químicos: penetración en el sustrato de rizoides que siguen el sistema de vesículas; extracción de cationes debida a la acidez de sus raíces; y enriquecimiento en materia orgánica e inorgánica que, a su vez, propicia el desarrollo de plantas superiores. Estas últimas son las más destructivas, pues ocasionan alteraciones mecánicas, químicas y estéticas derivadas tanto de la presión ejercida por las raíces, seguida del crecimiento y el engrosamiento radial, como de la acción de los exudados de sus raíces, que contienen compuestos orgánicos e inorgánicos (García Murillo 1995:56-60).

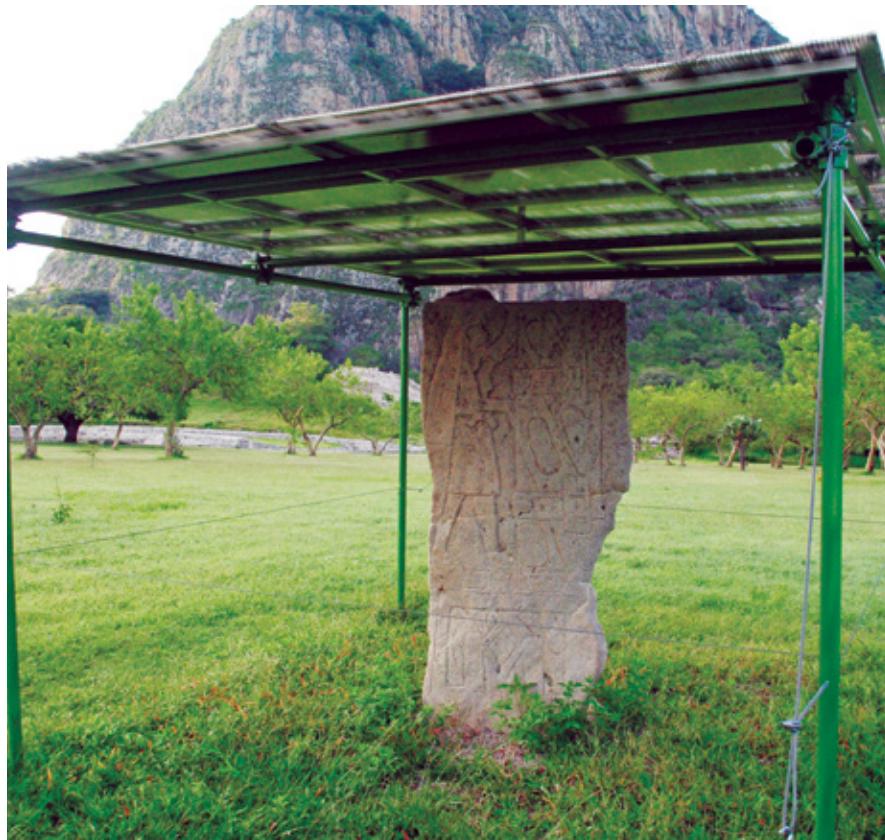
FIGURA 5. Estela 21 o *La reina* después de la intervención, Zona Arqueológica de Chalcatzingo, Morelos, México (Cortesía: Proyecto de Conservación y Restauración de los Elementos Arqueológicos de Chalcatzingo, CNCPC-INAH).

Con el fin de minimizar la acción de los agentes de intemperismo se puso en práctica un programa de elaboración de cubiertas de protección que inició con el reemplazo de aquellas con deficiencias de estabilidad en su desempeño. Un primer diseño de cubierta, prácticamente fabricado con material reciclado, correspondió al relieve denominado *La reina*, el cual buscó, con la mínima afectación a la apreciación del elemento y su entorno, proporcionarle protección contra la incidencia directa de la lluvia, la luz solar, los cambios de temperatura y la erosión eólica. La solución técnica partió de tender una estructura con tubos de metal pintados con anticorrosivo que emplea como tirantes unas tiras de zacate obtenido de los techos anteriores, a cuyo marco interior se lo dotó de aluminio para sostener dos láminas de policarbono

nato “ahumado” de 8 mm de espesor unidas por medio de remaches. Alrededor del monumento se dispuso un piso delgado de cemento, sobre el cual se depositó grava con el propósito de controlar la acumulación de tierra que propicia la colonización biológica (Figura 5).

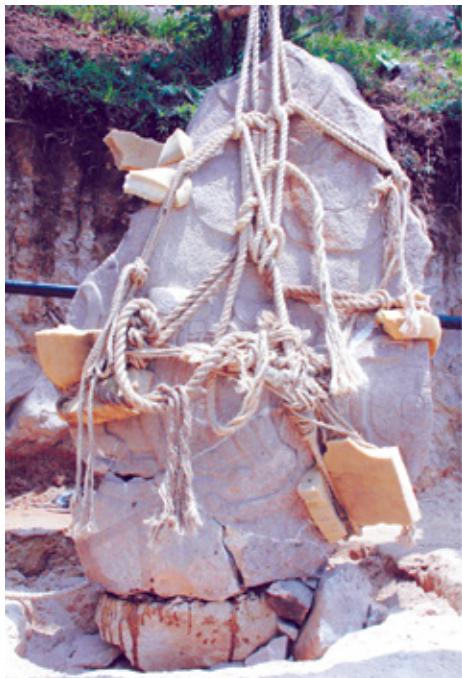
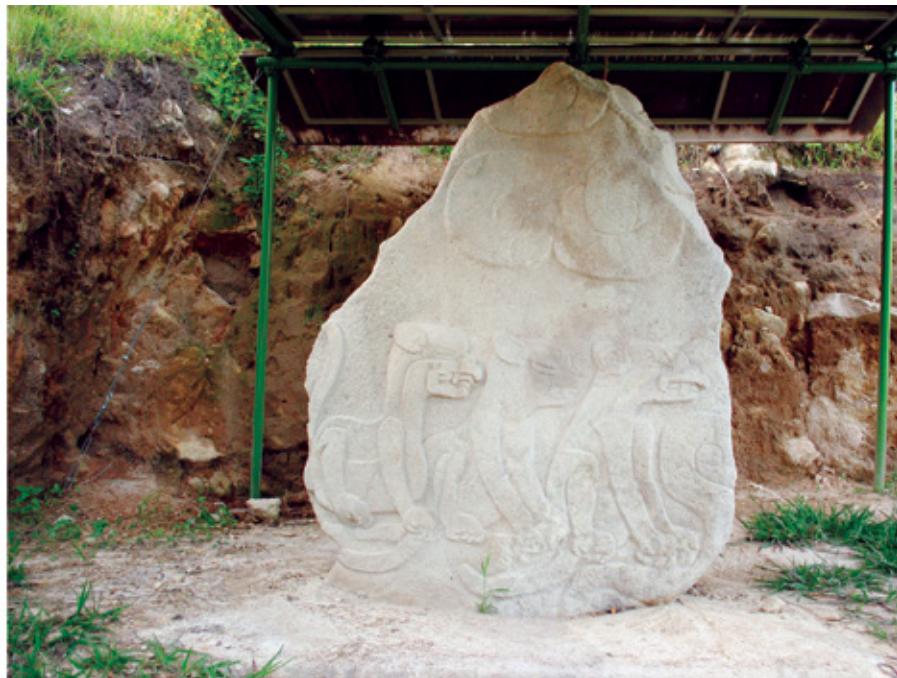
FIGURA 6. Relieve *Tríada de los felinos*, Zona Arqueológica de Chalcatzingo, Morelos, México, en proceso de montaje en su sitio y aspecto del monumento después de la intervención (Cortesía: Proyecto de Conservación y Restauración de los Elementos Arqueológicos de Chalcatzingo, CNCPC-INAH).

Las acciones de despeje de grandes fragmentos de roca que circundaban los bajorrelieves —los cuales representaban un riesgo en caso de aluviones— llevaron al descubrimiento de un relieve no registrado, el cual se encontraba fragmentado

en 11 partes. Al final de los procesos de levantamiento, armado, montaje y restauración,⁴ se hizo evidente un diseño zoomorfo que sirvió de inspiración para su nombre: *Tríada de los felinos* (González Correa, Córdova Tello y Buitrago Sandoval 2011) (Figura 6).

⁴ Para el montaje, la roca se trasladó y ancló al centro dentro de una caja de concreto, aislada de éste por una cama de arena. En la parte posterior se colocaron tres tornillos acerados de alta resistencia para proporcionar apoyo al monumento. Los fragmentos se unieron con resina epóxica araldita: el elemento se protegió con una techumbre (CNCPC-INAH y Centro INAH-Morelos 2011).
