Un método simplificado para evaluar el riesgo sísmico y priorizar la atención de los bienes
culturales inmuebles: el caso de Chile

Intervención, Revista Internacional de Conservación, Restauración y Museología, vol. 8,
núm. 15, enero-junio, 2017, pp. 46-62

A Simplified Method to Assess Seismic Risk and Prioritize the Care of Immovable Cultural Heritage: Chile as a Case Study

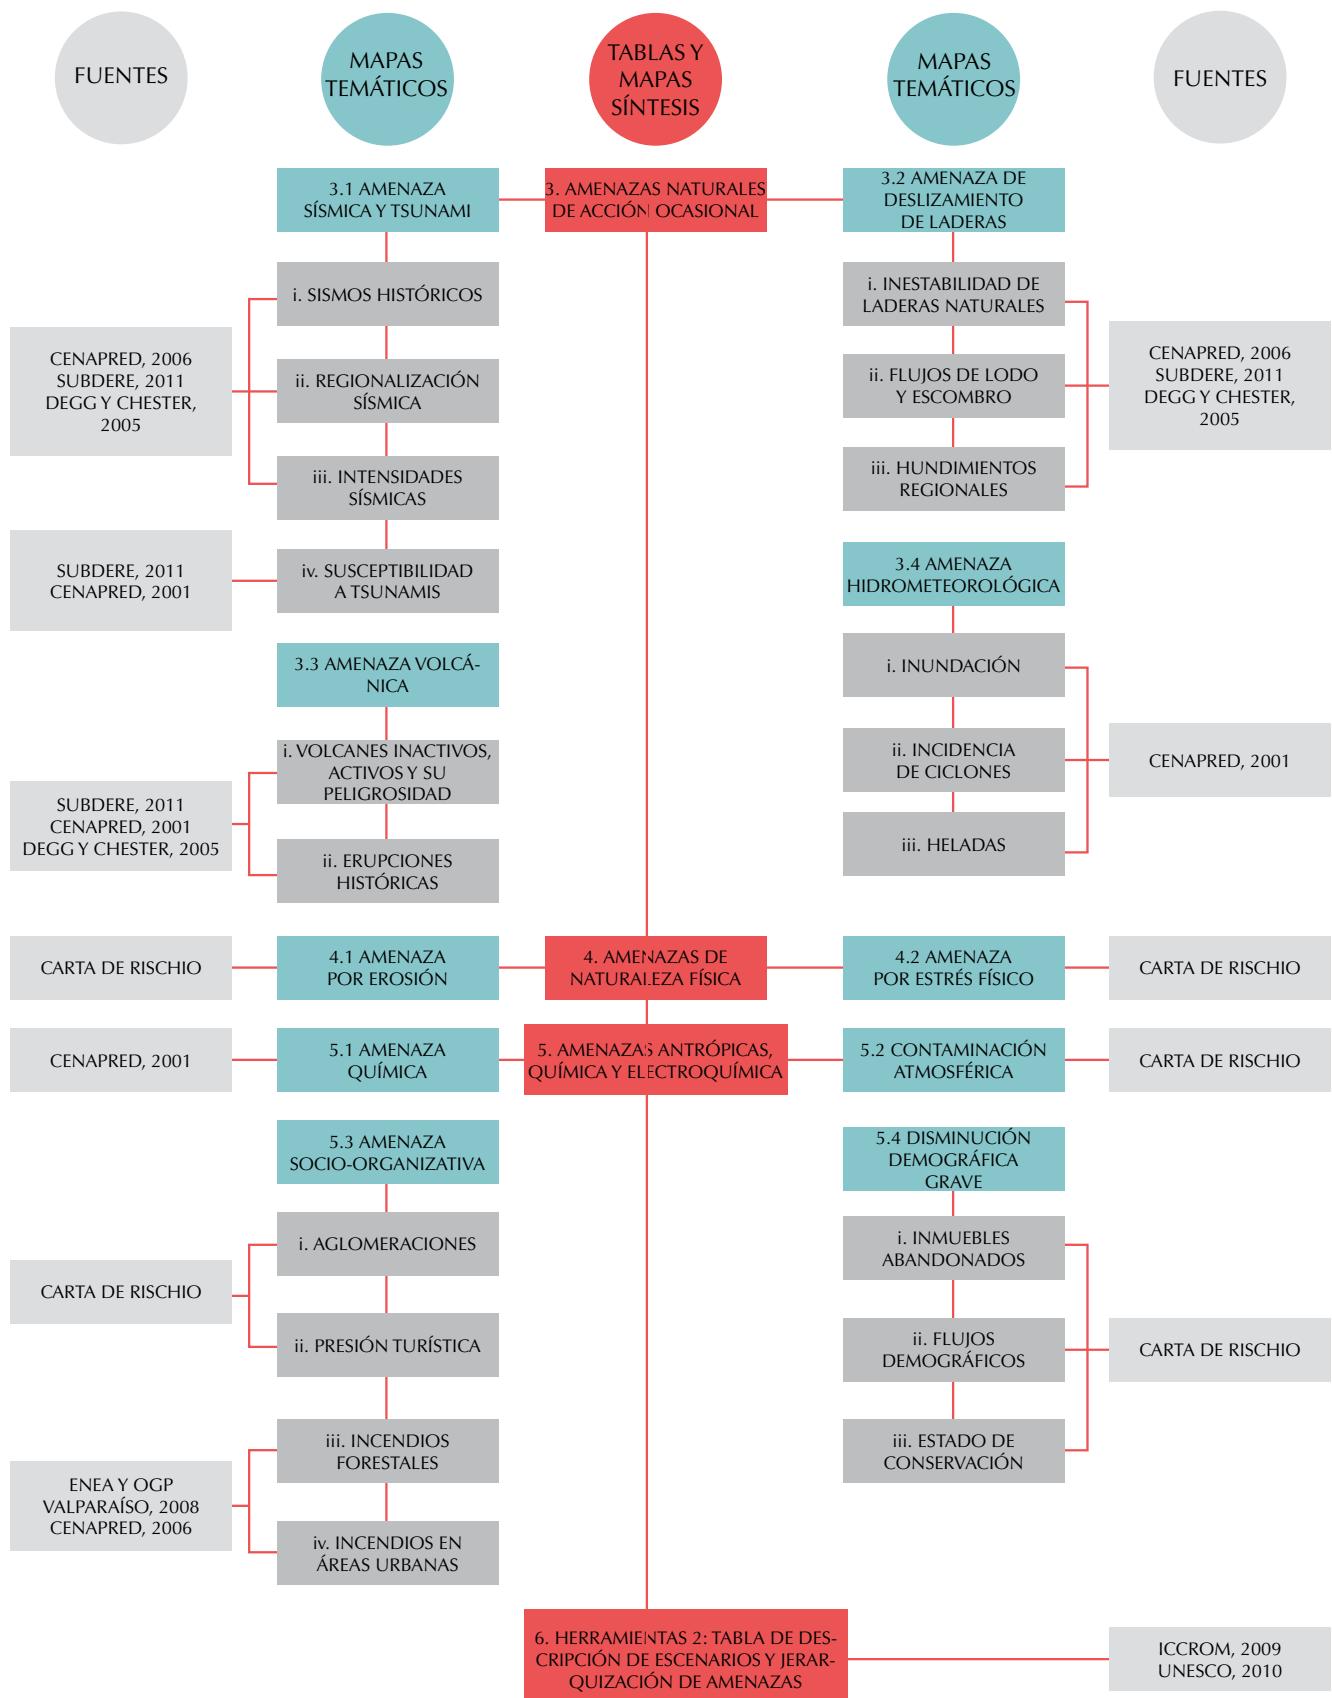
FIGURA 2. Esquema de los parámetros para realizar la descripción y jerarquización de amenazas del patrimonio cultural inmueble; herramienta 2 (Fuente: Díaz 2016:71).

Esta herramienta se aplica con fundamento en un análisis determinístico y global de las amenazas que eventualmente afectarían al bien cultural en cuestión, definiendo el peor escenario posible con base en la información histórica sobre la magnitud e intensidad de los fenómenos. Posteriormente las amenazas se priorizan de acuerdo con la gravedad de los daños que podrían causar en el edificio histórico. En la Figura 2 se muestra la clasificación de las empleadas en la metodología que implican tres grupos principales: a) amenazas naturales de acción ocasional; b) amenazas de naturaleza física; c) amenaza antrópica y química.

toman en cuenta las amenazas volcánicas, hidrometeorológicas y químicas (riesgo de incendio por industrias cercanas); sí, en cambio, los deslizamientos de laderas, por razón de que es una consecuencia probable de un terremoto de intensidad alta. Asimismo, se analizan las amenazas que corresponden a procesos continuos, como la erosión y el estrés físico; contaminación atmosférica; socioorganizativa, y disminución demográfica grave, con la consecuente falta de mantenimiento, debido a que la principal consecuencia de estas amenazas es el deterioro material de los edificios patrimoniales.

El primer paso para evaluar la amenaza sísmica incluye la investigación de los terremotos históricos, su intensidad, la aceleración máxima del suelo y la distancia desde el epicentro, incluido también, mediante el estudio de las zonas de inundación, el peligro de tsunami (Díaz 2016:75-81). Por su parte, para la amenaza de deslizamientos de laderas se considera: la topografía y la geometría de las pendientes; la distribución de la estratificación geológica y las propiedades mecánicas del suelo; las precipitaciones ordinarias y extraordinarias; la hidrología superficial y subterránea, y la identificación de las intervenciones antropogénicas que puedan haber causado cambios en el sistema de presión de agua subterránea o en la geometría de la pendiente, o bien, sobrecarga o la deforestación sin una evaluación técnica (Díaz 2016:82-89). Por medio del análisis de estos parámetros se establece el peor escenario con base en la inestabilidad de los taludes naturales; la presencia probable de flujos de lodo y escombros, y los hundimientos regionales o locales.

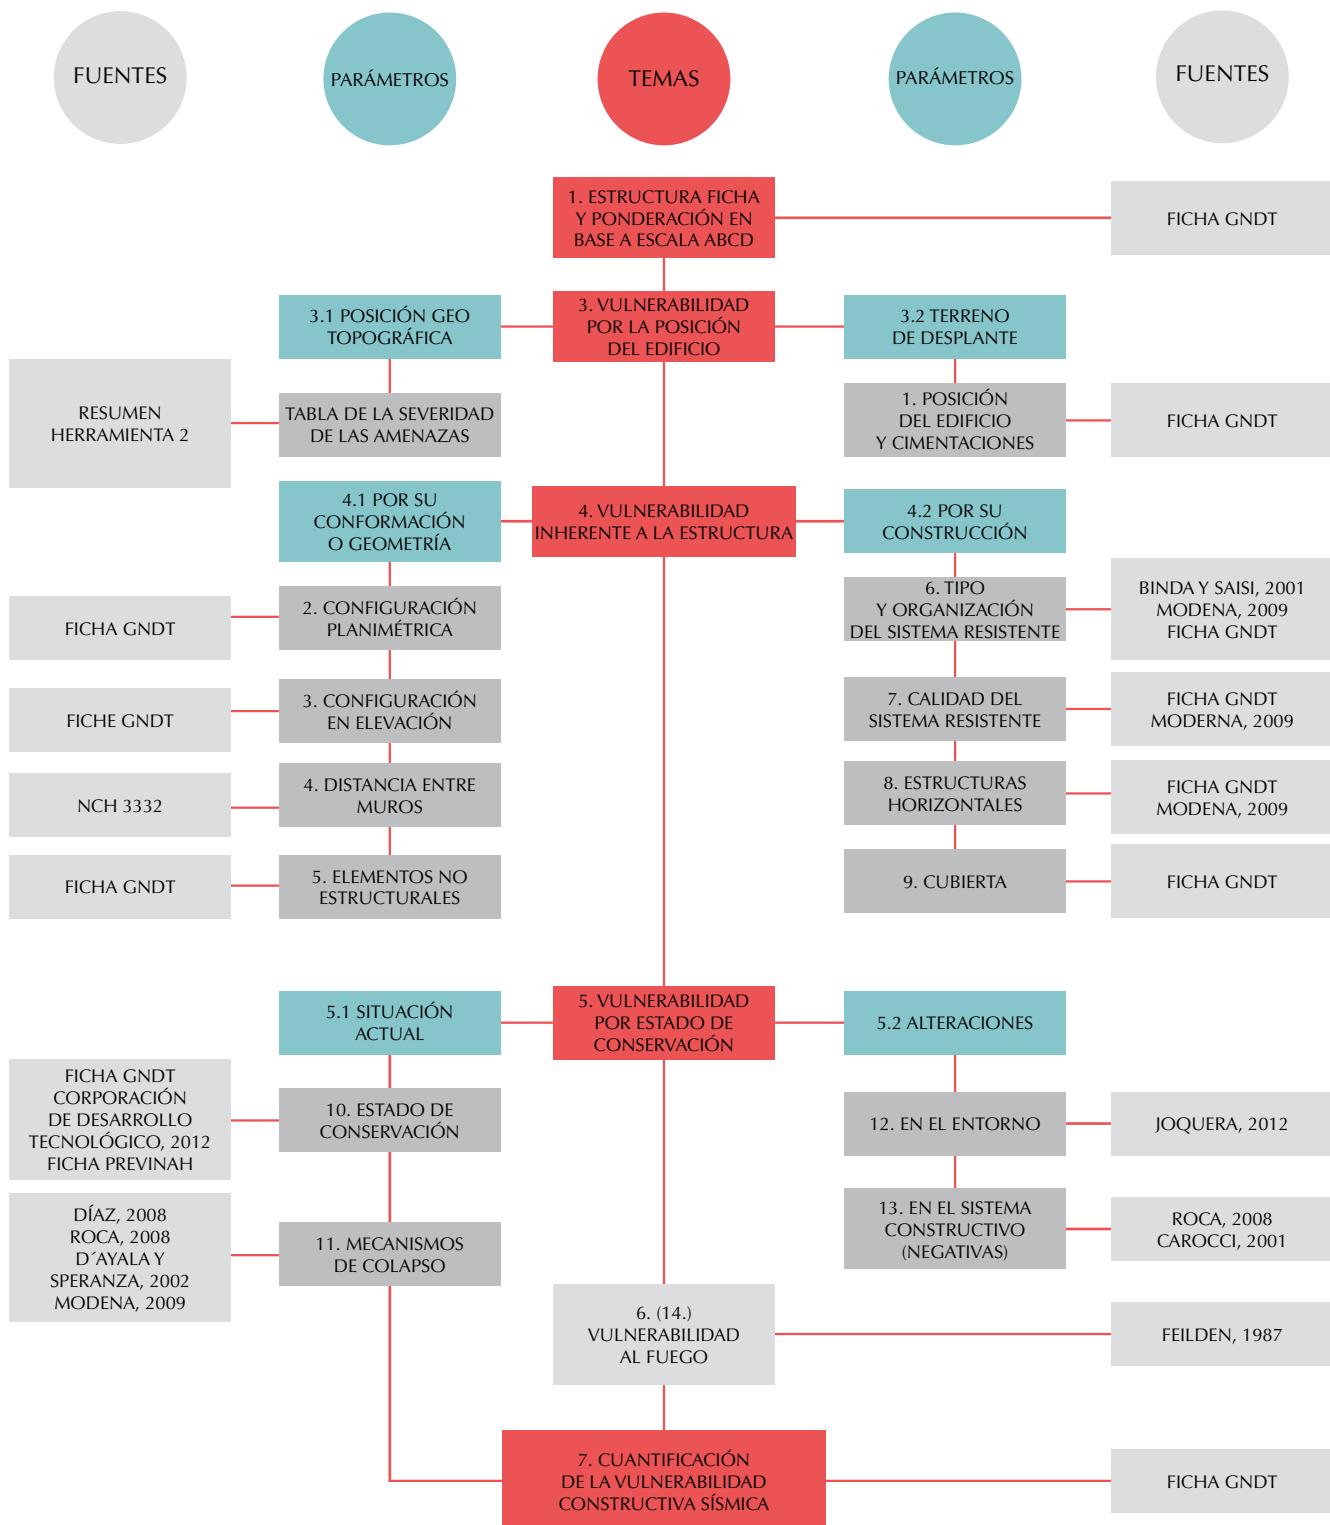
FIGURA 4. Esquema de los parámetros para realizar la evaluación y cuantificación de la vulnerabilidad constructiva sísmica en los bienes culturales inmuebles; herramienta 3 (Fuente: Díaz 2016:127).

Los parámetros de la tercera herramienta se dividen en tres tipos de vulnerabilidad: por la posición del edificio; la inherente a la estructura, y por el estado de conservación (Figura 4).

El rubro sobre la vulnerabilidad por la *posición del edificio* estima:

- las amenazas relacionadas con la posición geográfica y
- el tipo de suelo, la pendiente (si la hay) y el tipo de cimentaciones (Díaz 2016:128-134);

Adicionalmente, la temática de la vulnerabilidad inherente a la estructura considera:

- la configuración planimétrica o geometría, es decir, la asimetría del edificio, que aumenta su vulnerabilidad ante un terremoto
- la configuración en elevación, que, a su vez, valora la distribución y continuidad de los elementos resistentes a lo largo de la altura

- la distancia entre muros, que calibra, entre otros, la esbeltez de los muros, los desplomes, la ubicación de los vanos, la distancia entre muros transversales para evitar el volteo

- los elementos no estructurales, esto es, los accesorios, los elementos verticales y los voladizos que podrían caer en un terremoto
- la organización y calidad del sistema inherente, es decir, el sistema constructivo, los materiales, la traba entre los muros ortogonales y la conexión entre los muros y entrepisos mediante estructuras ejecutadas con materiales compatibles, y

- las estructuras horizontales y cubierta en relación con la capacidad de deformación en el plano, la compatibilidad de los materiales, los empujes producidos en los muros y el tipo de conexión con los mismos (Díaz 2016:134-171);

Por último, el rubro sobre la vulnerabilidad por el estado de conservación evalúa:

- los deterioros visibles en el edificio
- las alteraciones en el sistema constructivo
- las alteraciones negativas en el entorno que han incrementado su fragilidad y
- la vulnerabilidad al fuego, tomando en cuenta la presencia de adornos o muebles inflamables, la falta de compartimentación y divisiones internas, las actividades peligrosas realizadas en el interior del inmueble, etc. (Díaz 2016:172-188)

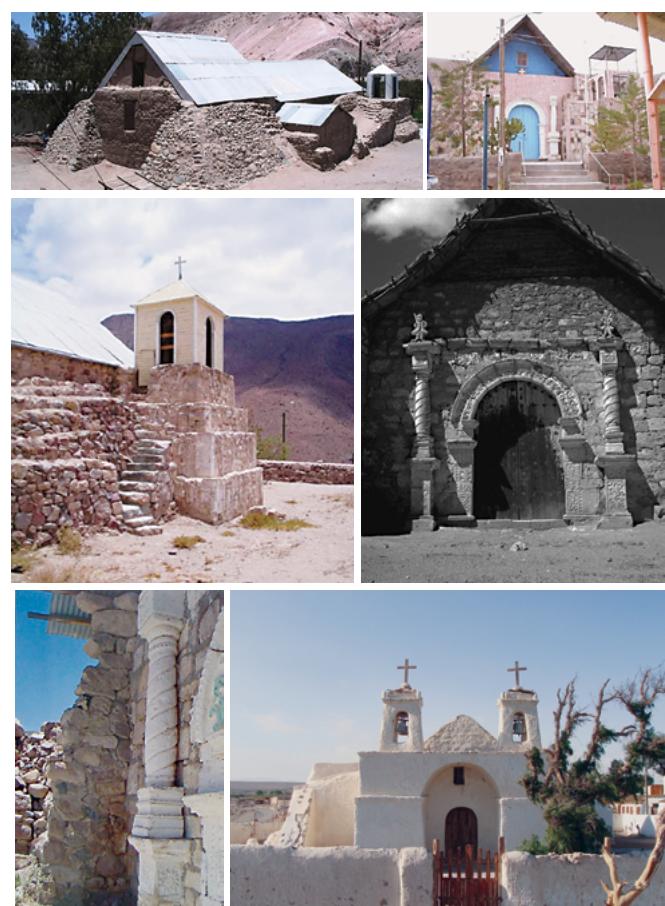
FIGURA 9. Fotografías previas al terremoto del 2005: 9a. Iglesia de Laonzana; 9b. Iglesia de Sibaya; 9c. Iglesia de Limaxiña; 9d. Iglesia de Huaviña; 9e. Iglesia de Usmagama; 9f. Iglesia de Chiu Chiu (Fuente: Dibam 2016; cortesía Consejo de Monumentos Nacionales, Chile).

Durante esta INVESTIGACIÓN, la metodología se aplicó en la iglesia de Chiu Chiu, construida en 1611 (Wikiwand 2016) en el Oasis de Chiu Chiu, y, en la Quebrada de Tarapacá, en las iglesias de Limaxiña, Laonzana, Sibaya y Usmagama, erigidas a mediados del siglo XVII (ME 2009; Dibam 2016b), así como en la de Huaviña, del siglo XVIII (Dibam 2016a), todas ubicadas en el norte andino de Chile (Figura 8), construidas en adobe y mampostería de piedra asentada en lodo, con techumbre de par y nudillo de madera local y cubierta de paja brava o torta de lodo; arquitectónicamente, presentan una nave única, con una o dos torres del campanario adosadas o exentas, y un atrio delimitado por un muro perimetral (Díaz *et al.* 2012:153) (Figura 9).

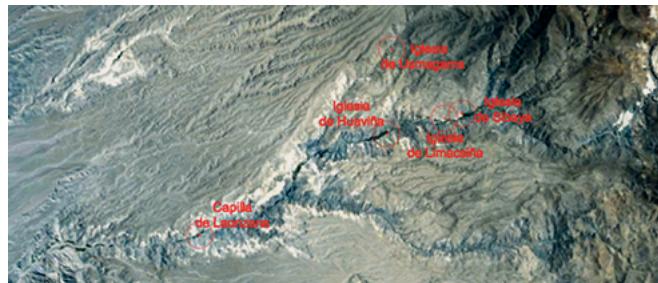
FIGURA 11. Ubicación geográfica de las iglesias en la Quebrada de Tarapacá (Fuente: Google Earth y Geoportal del CMN, Chile, 2015).

Un aspecto digno de mencionar es que la amenaza sísmica en la Quebrada de Tarapacá (Figura 11) es indicativa de consecuencias catastróficas para las personas y las construcciones, debido a que en la Región de Tarapacá han ocurrido 11 terremotos sobre la magnitud 7 en 145 años, y la máxima alcanzó 8.5 e intensidad Mercalli de X, en 1877 (CSN 2016). Asimismo grave es la amenaza de deslizamientos de laderas, ya que la presencia de precipitaciones en el invierno altiplánico podría cambiar las propiedades mecánicas de suelos en pendientes sobre 10% y relativamente inestables, constituidos por depósitos de remoción en masa, abanicos aluviales y deslizamientos gravitacionales (Sernageomin 2003). El daño aún podría potenciarse por las temperaturas extremas, que pueden fluctuar entre 0 °C y 30 °C en un mismo día (DGA 2016), pudiendo producir fracturas de la roca por termoclastismo,⁵ situación que, en caso de precipitaciones o terremoto, aumentaría la inestabilidad (Díaz 2016:216).

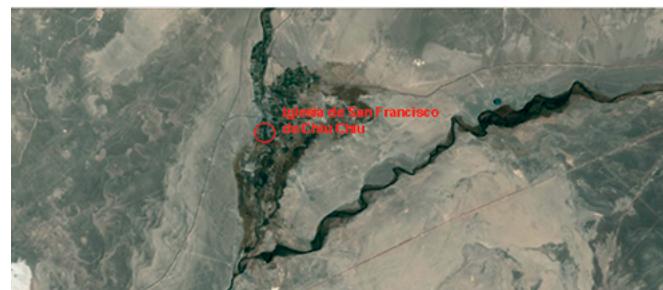
FIGURA 12. Ubicación geográfica de la iglesia en el oasis de Chiu Chiu (Fuente: Google Earth y Geoportal del CMN, Chile, 2015).

En el Oasis de Chiu Chiu (Figura 12) también existen indicaciones de un escenario catastrófico por amenaza sísmica, debido a que en aproximadamente 100 años han ocurrido 20 terremotos sobre la magnitud 7, que alcanzó una máxima de 8.3 en 1950 y una intensidad Mercalli de X (CSN 2016). Así de grave es la amenaza de deslizamiento de laderas, ya que la iglesia de Chiu Chiu se emplaza sobre material no consolidado y a menos de 15 metros del cauce del río Loa, el cual aumenta su caudal en el invierno altiplánico y, de hecho, ya ha generado el deslave y la erosión del subsuelo al poniente de la iglesia, pudiendo generar asentamientos diferenciales (Díaz 2016:282).
