Reparación de catéteres tunelizados de hemodiálisis con moldes de silicona

# Reparación de catéteres tunelizados de hemodiálisis con moldes de silicona

Enfermeras. Hospital Clínico Universitario de Valladolid

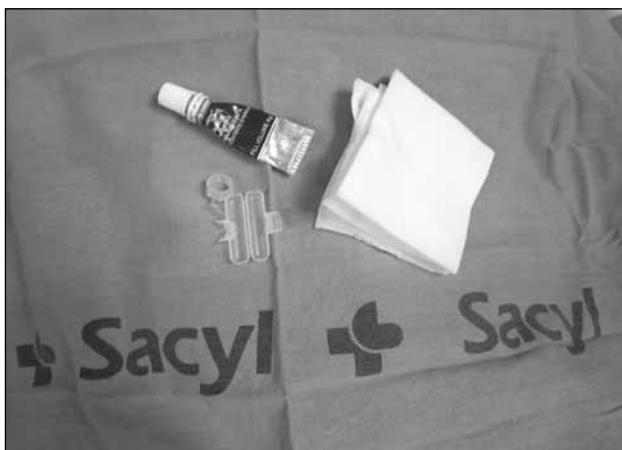
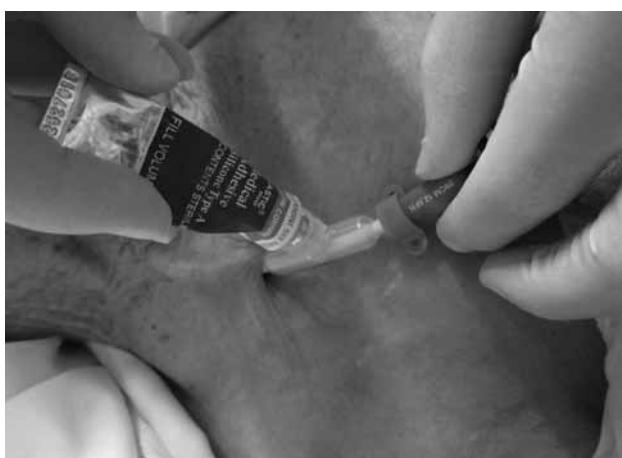
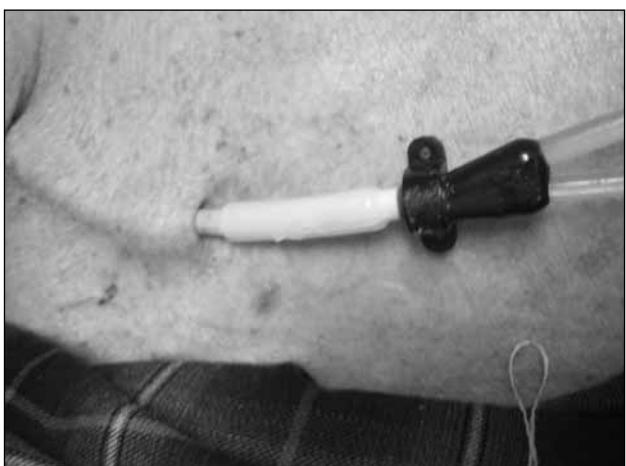
A continuación se detalla el procedimiento de actuación que se llevó a cabo:

1. Desconexión del paciente y finalización de la sesión de HD, taponando con una gasa la fuga, con las mayores condiciones asepticas posibles.
2. Realización de una analítica de control para valorar la situación dialítica del paciente.
3. Apertura del kit de reparación y de la silicona para el sellado, comercializado en un principio para la diálisis peritoneal (DP).

4. Colocación del molde rodeando el catéter e inyección de la silicona de forma inmediata.  
de la solidificación de la silicona.

5. Inicio de la siguiente sesión de HD con flujos bajos que se fueron incrementando tras confirmar el correcto funcionamiento del catéter.

(Figuras: 1, 2, 3 y 4)
