Uso de la ecografía como apoyo de la técnica de redireccionamiento de la aguja en el
dolor de la fistula arteriovenosa durante la hemodiálisis

Enfermería Nefrológica, vol. 18, núm. 1, enero-marzo, 2015, pp. 58-60

¹Diplomado en Enfermería, ²Nefrólogo, Hospital Quirón A Coruña. España

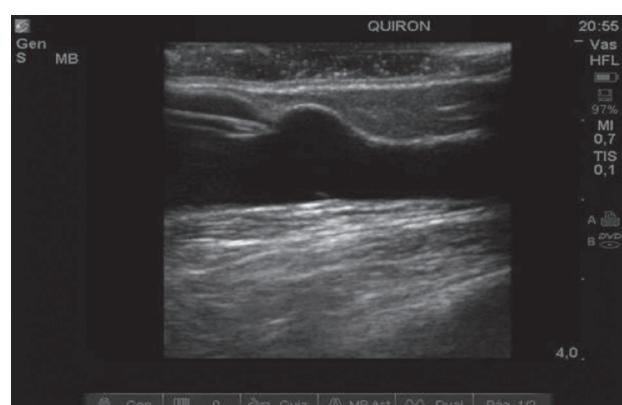
- Imagen 2. Redirecccionamiento 35°

Se procedió a la angulación de la aguja guiada con ecógrafo con el fin recolocarla en la luz de la vena. Con una angulación de 35° (**Imagen 2**) se observó que la punta de la aguja seguía traccionando la pared.
