PROCESAMIENTO DE METALES DURANTE EL HORIZONTE MEDIO EN EL ALTIPLANO SURANDINO (ESCARAMAYU, PULACAYO, POTOSÍ, BOLIVIA)

METAL PROCESSING DURING THE MIDDLE HORIZON IN THE SOUTH ANDEAN ALTIPLANO (ESCARAMAYU, PULACAYO, POTOSÍ, BOLIVIA)

HEATHER LECHTMAN*, PABLO CRUZ**,
 ANDREW MACFARLANE***,
 SIDNEY CARTER****

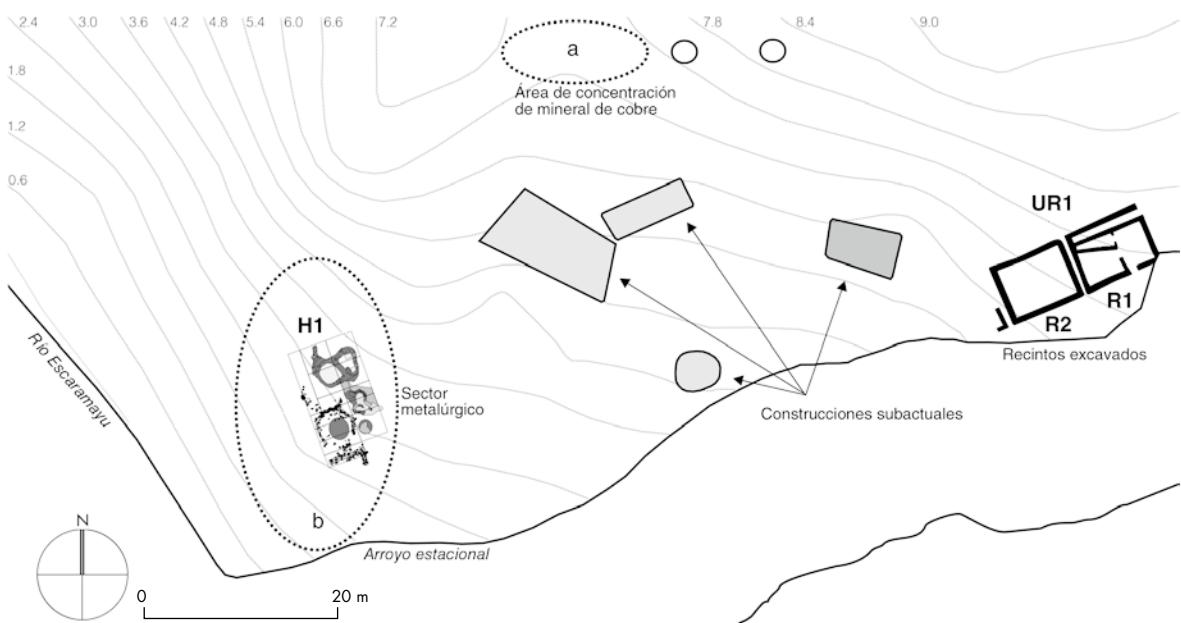
Figura 5. Plano del sitio Pulac 050 con localización de los sectores estudiados.

Figure 5. Pulac 050 site plan with location of the sectors studied.

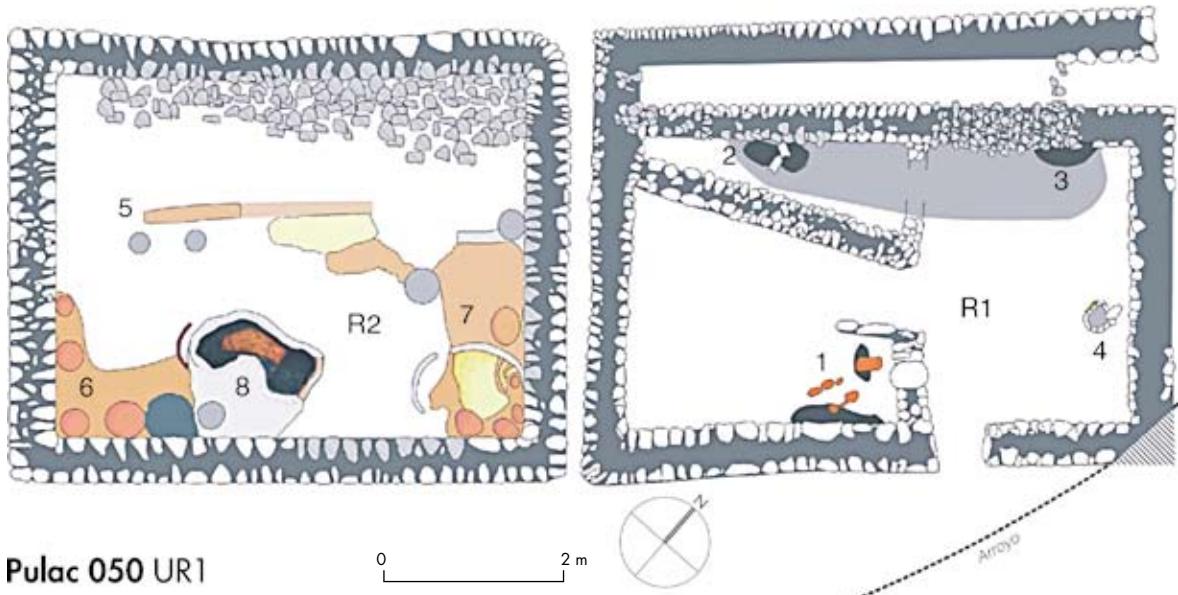
Figura 6. Recintos excavados en Pulac 050. 1, 2 y 3: estructuras de combustión (fogones); 4: depósito en piedra; 5: banqueta transversal en arcilla; 6 y 7: banqueta en arcilla con piletas y pequeñas fosas; 8: estructura de combustión (horno).

Figure 6. Excavated enclosures at Pulac 050 site. 1, 2 & 3: combustion structures (hearths); 4: stone deposit; 5: transverse clay bench; 6 & 7: clay benches with sinks and small cavities; 8: combustion structure (furnace).

es estacional. Dados los rasgos hallados en los dos recintos excavados (fig. 6), localizados a 60 m del sector metalúrgico –numerosas piletas y banquetas (R2, estructuras 5, 6 y 7), estructuras de combustión (R1, estructuras 1, 2 y 3; R2, estructura 8) y una pequeña estructura de almacenamiento subterránea asociada con concentraciones de óxido de cobre (R1, estructura 4)–, y la diversidad de los artefactos encontrados en ellos: planos de trabajo, martillos y alisadores líticos bien labrados, bloques de piedra pómez formatizados

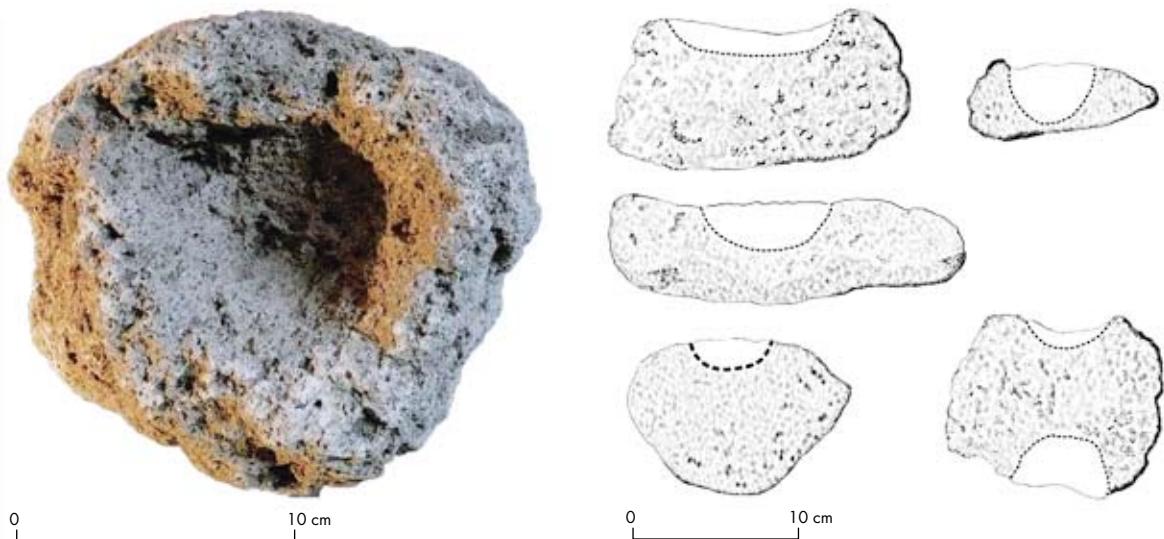
Figura 7. Dibujos y fotografía de los bloques formatizados de piedra pómez hallados en el sitio Pulac 050.
Figure 7. Drawings and photograph of shaped pumice stone blocks found at the Pulac 050 site.

(fig. 7), análogos de aquellos observados en el sector metalúrgico, uno de nosotros ha considerado que estas estructuras funcionaron como talleres artesanales asociados con el trabajo del metal (Cruz 2010). Dos fechados AMS fueron obtenidos con muestras de carbón recogidas en el recinto R1. El primero de ellos, tomado de una muestra de fogón, arrojó un resultado de 1330+/-83 años AP, lo cual proporciona una fecha calibrada de 563-889 DC.⁴ El segundo fechado, cuya muestra de carbón fue tomada dentro de una pequeña

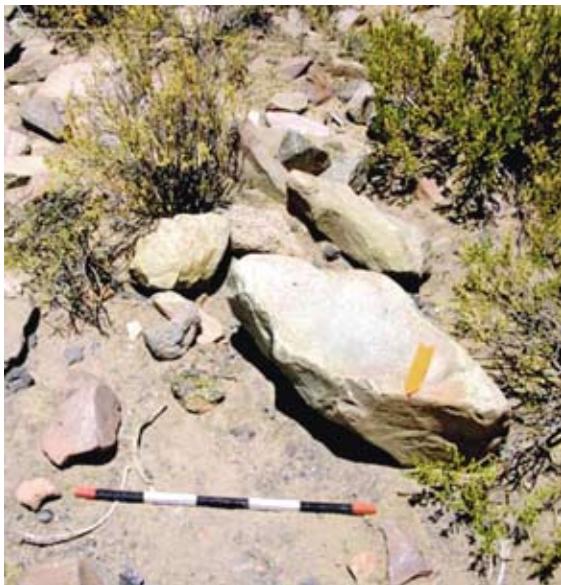
Figura 8. Fotografía de un yunque lítico hallado en cercanía de los hornos del sector metalúrgico de Pulac 050.

Figure 8. Photograph of a grinding stone found near the furnaces in the smelting sector of Pulac 050.

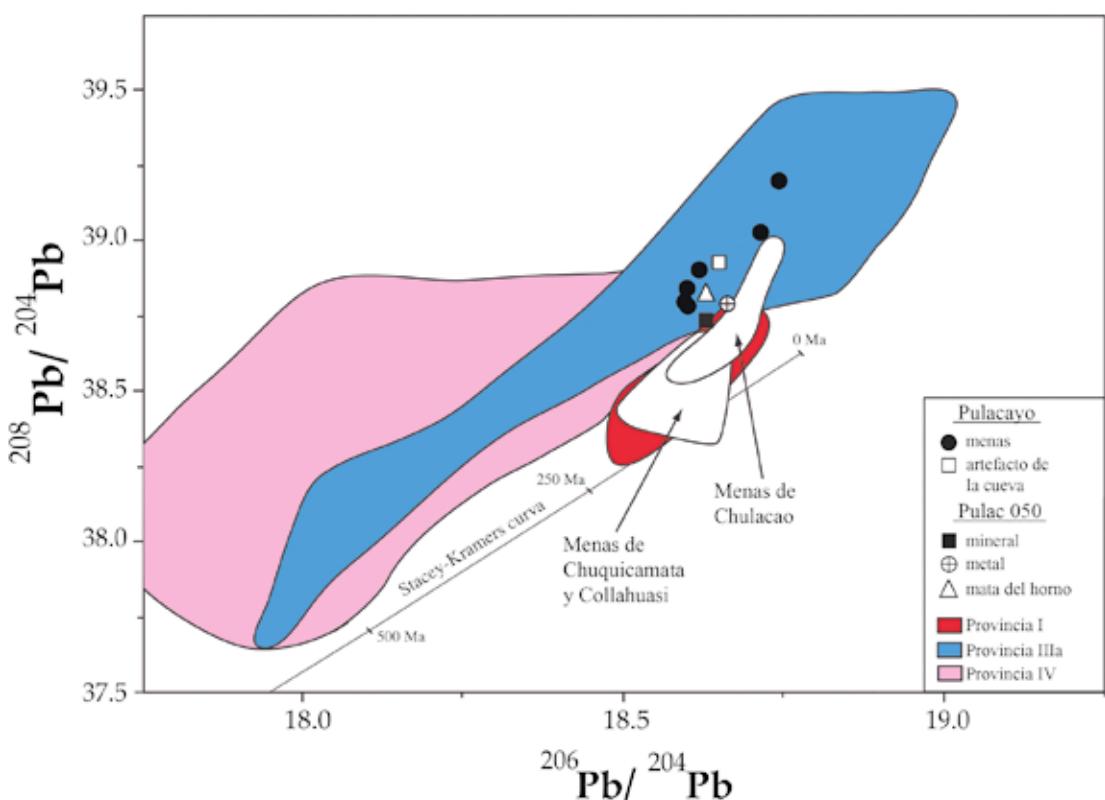
Gráfico 1. Gráfico con los valores de los cocientes de los isótopos de plomo (Pb) determinados para: menas de la mina de Pulacayo; muestras de mineral de cobre, gotas de cobre y mata (producido durante la fundición de menas de sulfuros de cobre) encontradas en el sitio Pulac 050; y una muestra de metal del “brazal” estañífero de la “Cueva de Pulacayo”.

Graph 1. Graph depicting the lead (Pb) isotope ratios determined for: ore from the Pulacayo mine; specimens of copper mineral, droplets of copper and matte (produced during the smelting of copper sulfide ore) found at the Pulac 050 site, and a sample of metal from the tin bronze “arm band” found at the “Cueva de Pulacayo.”

Varios de estos materiales fueron analizados por el método de isótopo de plomo: muestras de menas metálicas extraídas de la mina actual de Pulacayo, mineral de cobre y gotas de cobre hallados en la superficie del sector metalúrgico del sitio, una muestra de mata de horno (sulfuro de cobre) –un subproducto de la fundición de menas– y una muestra sacada del brazal de bronce estannífero procedente de la cueva de Pulacayo. Los resultados de estos análisis (Gráfico 1) muestran, por un lado, una coincidencia muy estrecha entre las firmas isotópicas características de las menas metálicas de la mina actual de Pulacayo y, por otro, las firmas isotópicas del mineral de cobre, de las gotas de cobre y de la mata de horno halladas en el sitio Pulac 050. Es evidente que el mineral de cobre de Pulac 050 provino del depósito mineralógico de Pulacayo, y las gotas de cobre representan los productos de la fundición del mineral de cobre explotado del depósito geológico de Pulacayo. Todos los datos isotópicos de plomo sugieren, fuertemente, que el depósito de mineral metálico de Pulacayo fue explotado por los pobladores de Pulac 050 durante el Horizonte Medio y que este mismo mineral fue fundido en el sitio Pulac 050. De esta manera, la firma isotópica de plomo del brazal de la cueva de Pulacayo está incluida en la estrecha agrupación de análisis en el diagrama formado por los otros materiales analizados. Sin embargo, esto no quiere decir que el brazal haya sido fabricado en el sitio Pulac 050. No obstante, los análisis indican que el cobre utilizado para fabricar

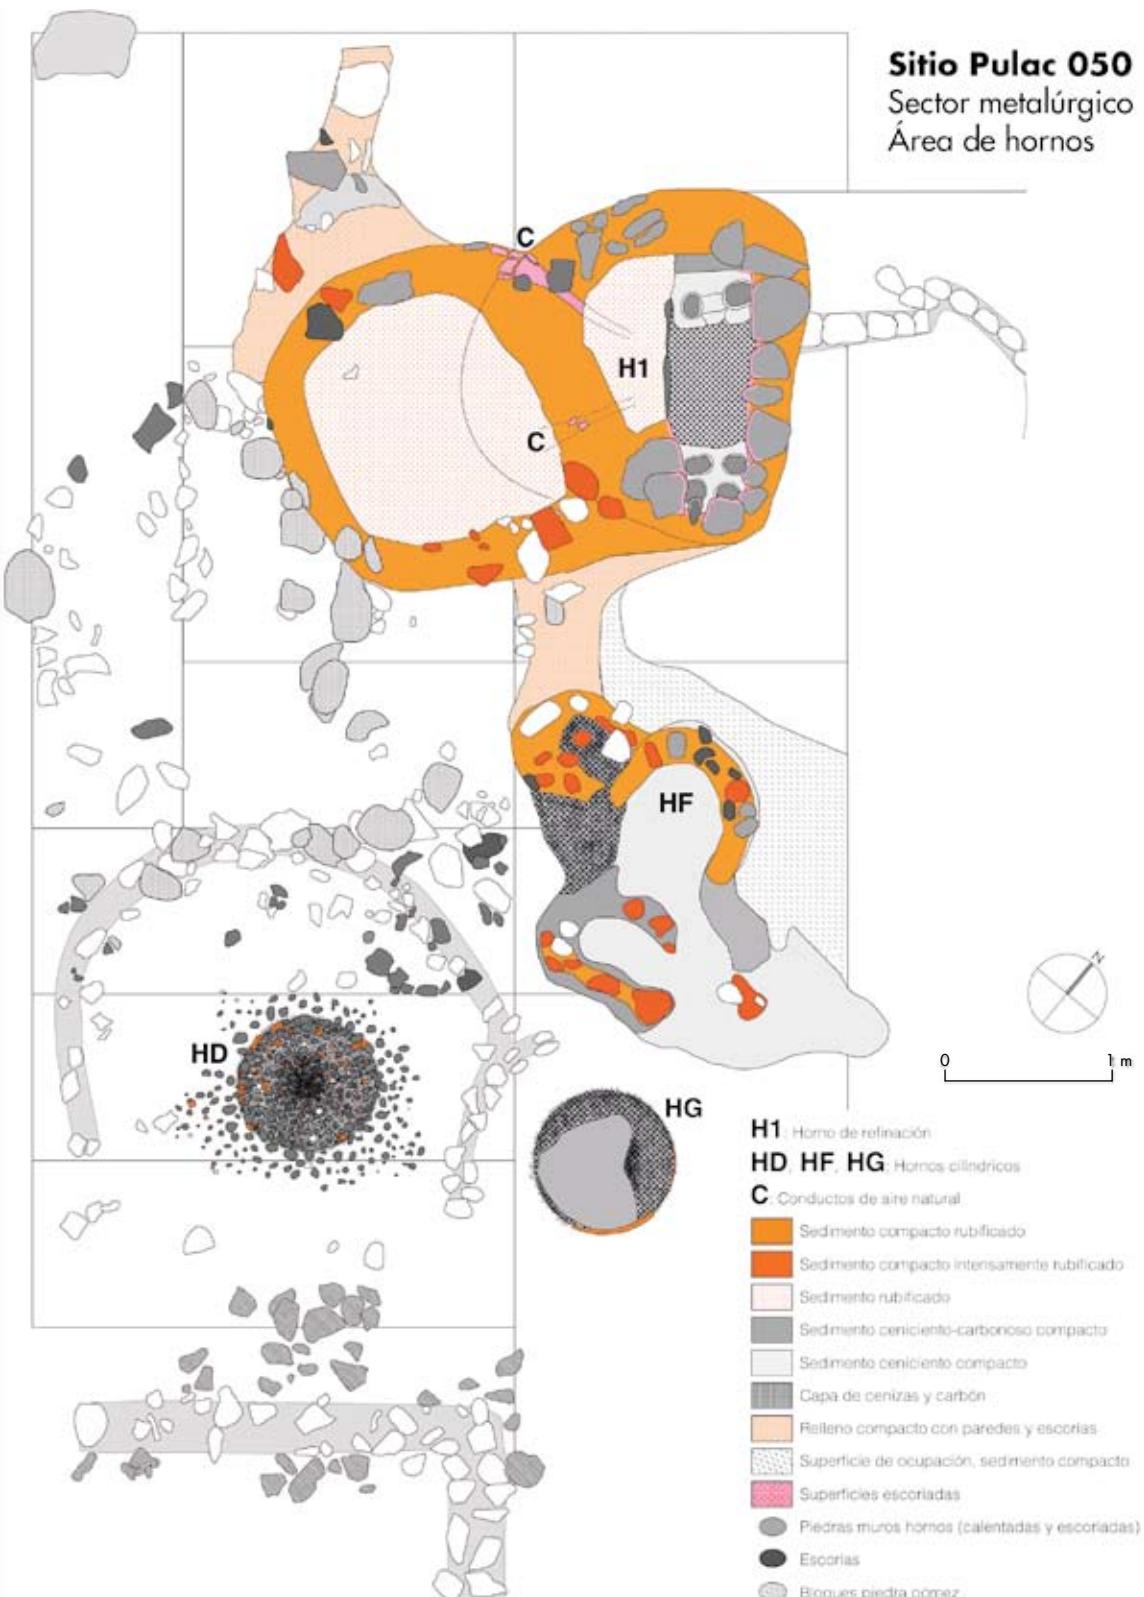
Figura 9. Planta del sector de los hornos del sitio Pulac 050.
Figure 9. Floor plan of the furnace sector of the Pulac 050 site.

En el área metalúrgica se registraron por lo menos cuatro estructuras de combustión enterradas (fig. 9), fondos y paredes de hornos, abundantes bloques de piedra pómez y diversos útiles: manos, morteros, alisadores, semejantes a los hallados en los recintos excavados. Una gran densidad de escorias vitrificadas (fig. 10) de formas diferentes, productos de hornos de extracción, cubre la superficie de la zona. Escorias delgadas y del tipo plano (*plate slag*), semejantes a la muestra de Pulac 050 ilustrada en la figura 10, fueron registradas igualmente en sitios arqueológicos de la Edad de Bronce en Anatolia y en Austria (Bachmann

Dentro del área metalúrgica del sitio Pulac 050, muy cerca del margen este del río Escaramayu, se encuentra un horno de grandes dimensiones (horno H-1 en la fig. 9) que fue parcialmente destruido en los años 1960 por un pastor que vivía en el mismo sitio. Como consecuencia, la parte superior de la estructura ha sido destruida, impidiendo su registro, así también como la superestructura. Afortunadamente, tratándose de una estructura semisubterránea, el horno sólo fue destruido en su parte superior, permitiendo de esta manera que las excavaciones exhumaran rasgos importantes de la arquitectura interna y externa del mismo. Sin embargo, al encontrarse tanto la cámara propia del horno como el área para cargar combustible colmatadas de sedimento de relleno postocupacional, se decidió, por precaución, no fechar el abundante carbón hallado en el fondo.

Es importante señalar que el horno descrito se encuentra asociado, a escasos metros, con los restos de al menos otras tres estructuras de combustión (fig. 9), conformando un conjunto metalúrgico dentro de un espacio específico y parcialmente delimitado por muros de piedra. Los restos de estas otras tres estructuras muestran que se trataba de hornos cilíndricos o columnarios, con un diámetro aproximado de entre 0,9 y 1 m, muy probablemente destinado a la fundición extractiva. Algunos pocos fragmentos de paredes de estos hornos hallados sobre la superficie muestran aperturas circulares, de alrededor de 10 cm de diámetro, aspecto que rememora los hornos de viento indígenas o *huayrachinas* (Van Buren & Mills 2005; Téreygeol & Cruz 2010) comunes en la región. Asimismo, es posible que la gran cantidad de restos de coladas de escoria de reducción, dispersa sobre toda la superficie del sitio, haya sido originada por estos hornos.

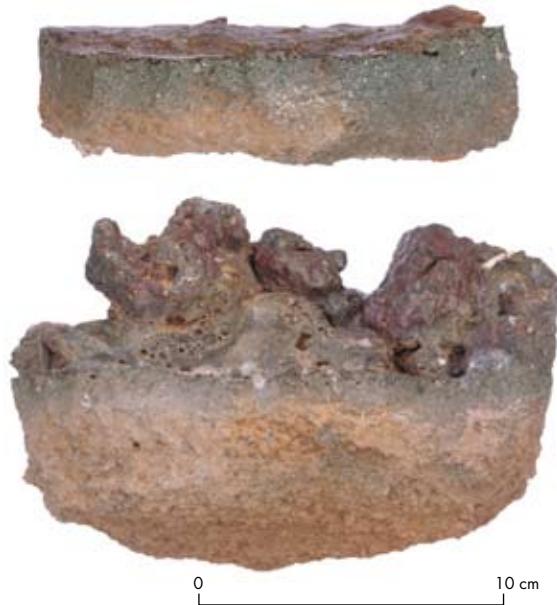
Figura 10. Variedades de escorias metalúrgicas encontradas en la superficie del sector de los hornos. La forma de escoria plana (arriba) ha sido registrada como un subproducto de la fundición de menas de sulfuros de cobre en sitios arqueológicos en Anatolia y Austria fechados para la Edad de Bronce.

Figure 10. Varieties of metallurgical slag found on the surface of the furnace sector. The flat, plate slag (shown above) has been identified as a byproduct of copper sulfide smelting at archeological sites in Anatolia and Austria and dated to the Bronze Age.

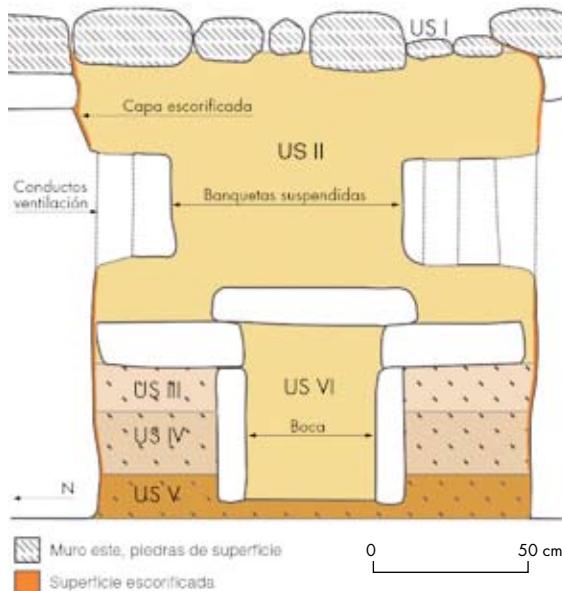
Figura 11. Perfil del muro este (cara oeste) de la cámara del horno H-1.

Figure 11. Cross-section of the east wall (western face) of the chamber of furnace H-1.

Las paredes del horno, vitrificadas en su superficie interior (figs. 9, 11), están construidas con piedra y argamasa de tierra o arcilla. El horno se distingue por su gran tamaño y complejidad –la cámara mide entre 1 y 1,4 m– y cuenta con un conjunto único de dos banquetas construidas de tierra, suspendidas dentro de la cámara: una de la pared norte y la otra de la pared al sur (figs. 9, 11, 12). La banqueta del norte se encuentra perforada con dos canales que corren por completo a través de su altura, mientras que la banqueta sur contiene cuatro de estos canales. El diámetro de cada canal es de entre 10 y 15 cm, aproximadamente.

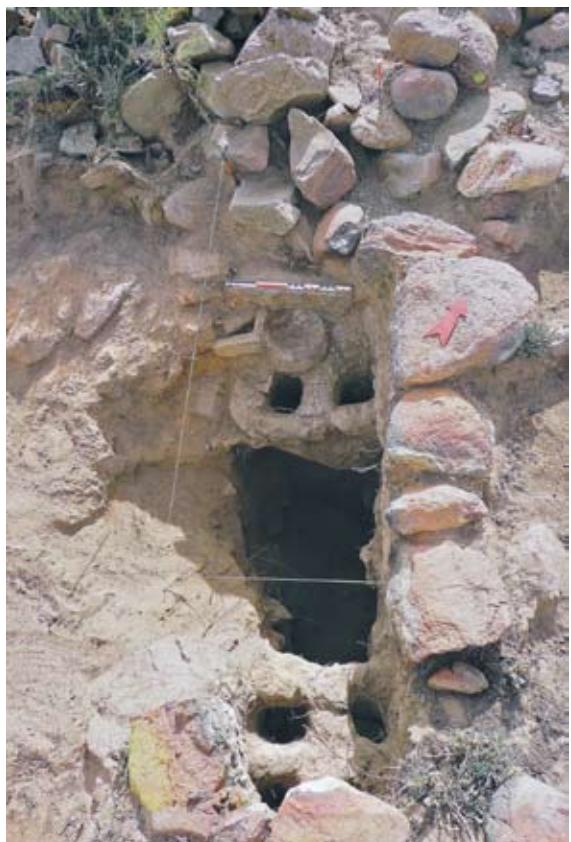
Figura 12. Fotografía de la cámara del horno H-1, mostrando las dos banquetas y sus conductos para el aire caliente.

Figure 12. Photograph of furnace H-1 chamber, showing the two benches and hot air vents.

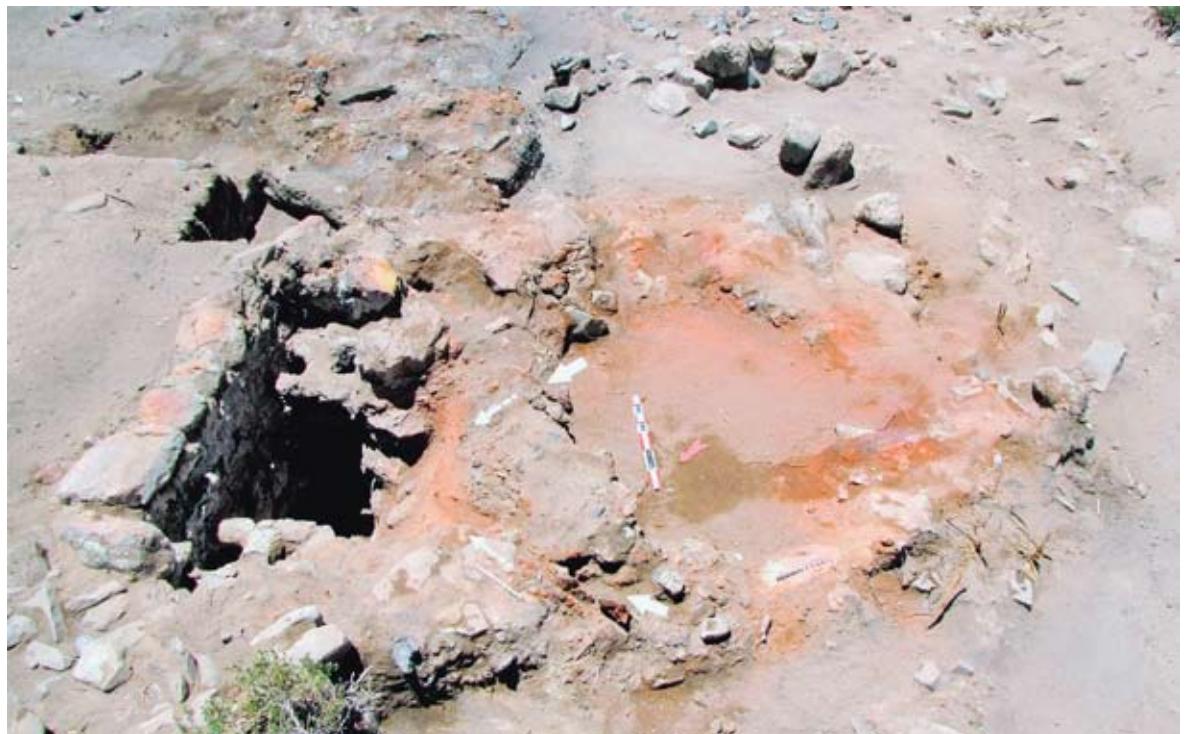
Figura 13a. Fotografía de la cámara del horno H-1 y las estructuras asociadas al oeste. Las flechas blancas indican la ubicación y orientación de los conductos de aire natural.

Figure 13a. Photograph of furnace H-1 chamber and associated structures on the west. The white arrows indicate the location and orientation of natural air vents.

centro de la cámara del horno, y ubicados a la misma altura de las banquetas suspendidas (figs. 9, 13a, 13b), permitieron la generación de altas temperaturas. La presencia en contexto primario de un recipiente de cerámica por encima de la banqueta norte (fig. 14), al mismo nivel que los conductos de ventilación natural, señala que recipientes de este tipo fueron colocados por

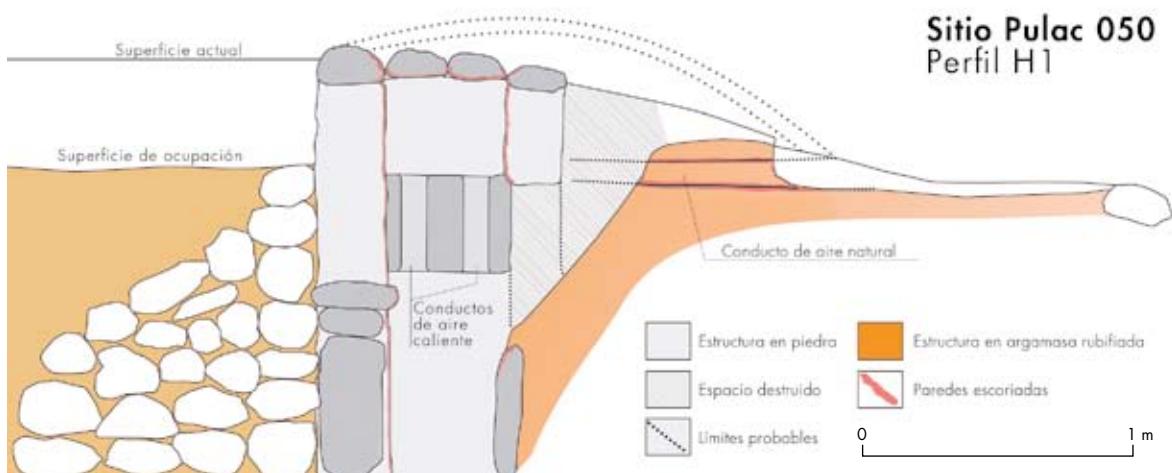
Figura 13b. Perfil del horno H-1 mostrado en la figura 13a.
Figure 13b. Cross-section of furnace H-1 shown in Figure 13a.

Describimos la arquitectura del horno con sus banquetas y canales para conducir el aire caliente con el término ‘único’, porque no conocemos evidencias de este tipo de estructura de horno ni en las publicaciones arqueológicas sobre los Andes prehispánicos ni en la literatura de la Colonia.⁷ La alimentación en combustible debió ser realizada alternadamente desde la parte inferior (precalentamiento, limpieza de cenizas) (fig. 11) y, probablemente, por encima de un techo (fig. 13b) que sugerimos pudo haber sido parte de la

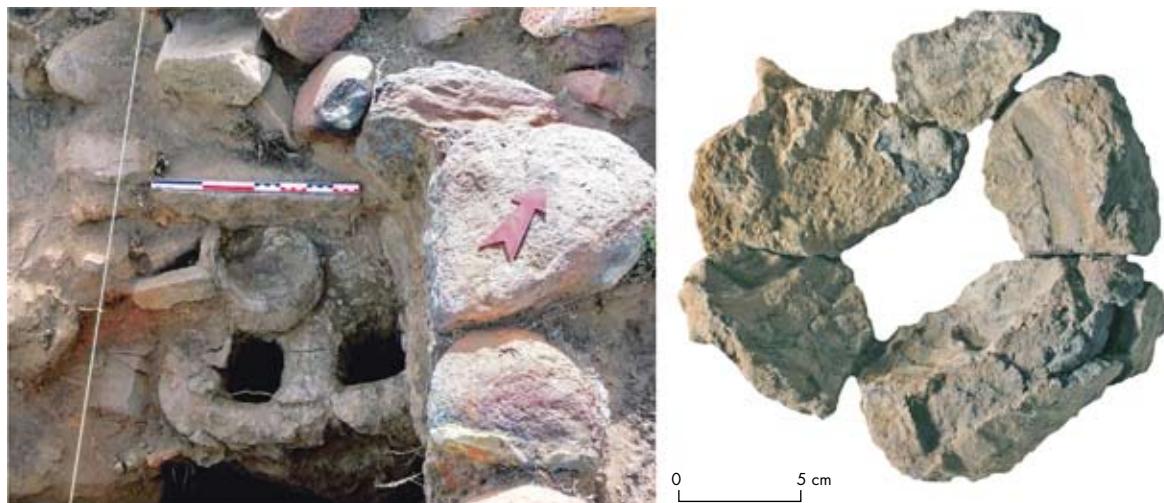
Figura 14. Recipiente hallado in situ sobre una de las banquetas suspendidas del horno H-1 y un detalle del mismo postexcavación.
Figure 14. Vessel found in situ on one of the suspended benches of furnace H-1 and detail of the vessel, post-excavation.

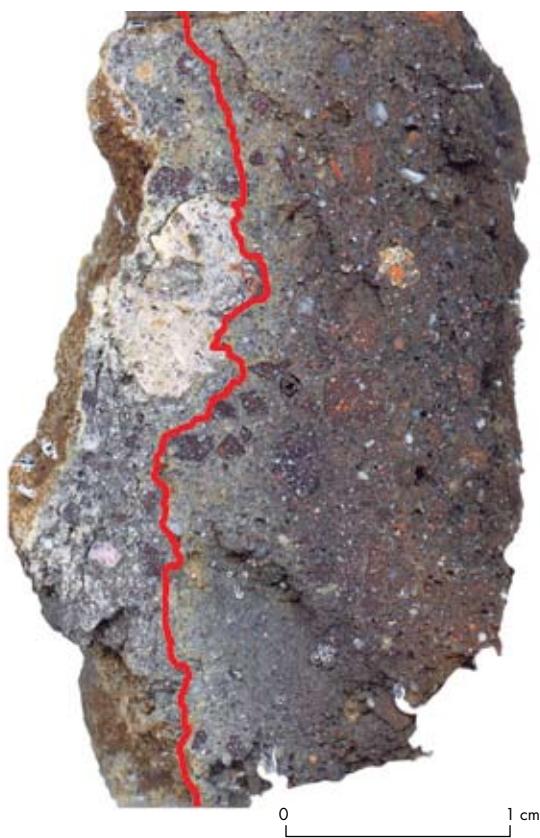
Figura 15. Corte transversal de una muestra tomada de la superficie interior de uno de los conductos de aire caliente de la banqueta norte del horno H-1. La superficie (a la izquierda de la línea roja) ha sido escorificada hasta una profundidad de 7 mm.

Figure 15. Cross-section of a sample from the interior wall of a hot air vent on the north bench of furnace H-1. The vent wall surface (to the left of the red line) has been vitrified to a depth of 7 mm.

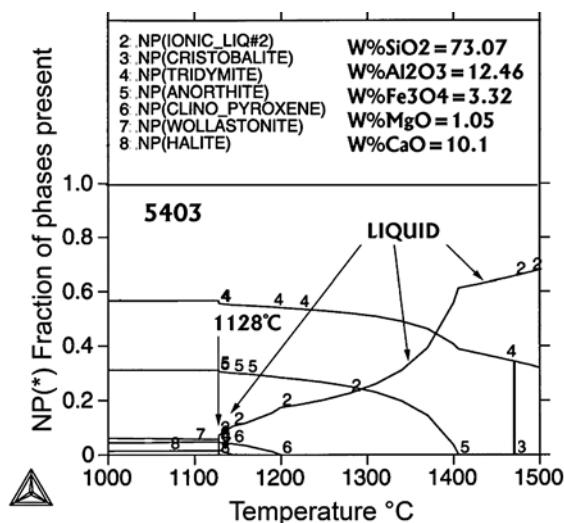
Gráfico 2. Gráfico producido por el programa ThermoCalc que indica la temperatura (1128 °C) alcanzada dentro del conducto de aire caliente al comienzo de la vitrificación de la superficie de la pared.

Graph 2. Graph generated by the ThermoCalc program, indicating the temperature reached (1128°C) inside the hot air vent when vitrification began on the inside surface of the vent wall.

El esquema producido por ThermoCalc, mostrado en el Gráfico 2, indica que la temperatura del comienzo de la vitrificación de la pared interior del canal fue de 1128 °C. Aun así, es probable que el horno funcionara a temperaturas más altas. El examen de la microestructura de la superficie vitrificada por la técnica de microanálisis electrónico reveló la presencia de inclusiones metálicas minúsculas atrapadas en la capa vitrificada, que fueron transportadas allí por medio de los gases calientes y ascendentes. Estas inclusiones fueron identificadas como plomo.

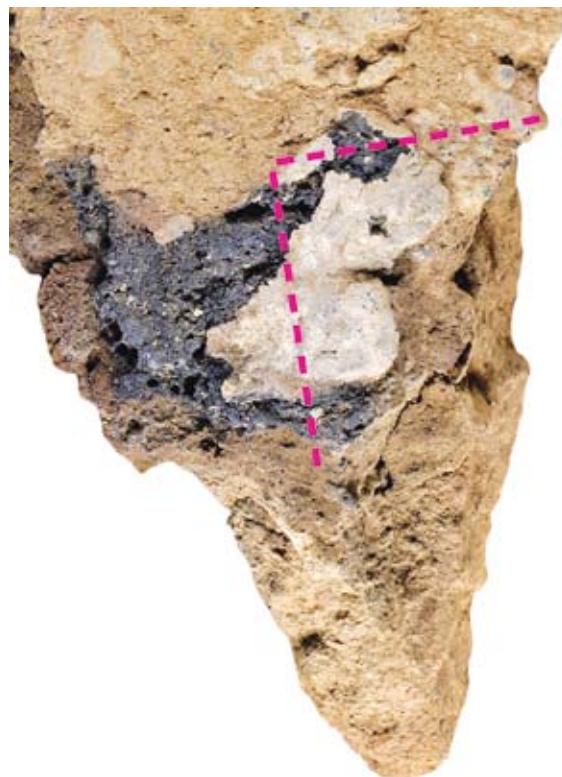
Figura 16a. Detalle de la superficie interna de un fragmento del recipiente hallado en depósito primario sobre de la banqueta norte del horno H-1. Se indica la localización del corte transversal realizado, el cual toma la capa superficial, negra y vitrificada.

Figure 16a. Detail of the interior surface of a fragment of the vessel found in the primary deposit on top of the north bench of furnace H-1. The location of the cross-section is shown by the dotted red line. The section includes the black, vitrified surface layer.

La figura 16a muestra un detalle de la superficie interior de un fragmento del recipiente hallado en el horno; este exhibe una zona gruesa de color negra, fuertemente

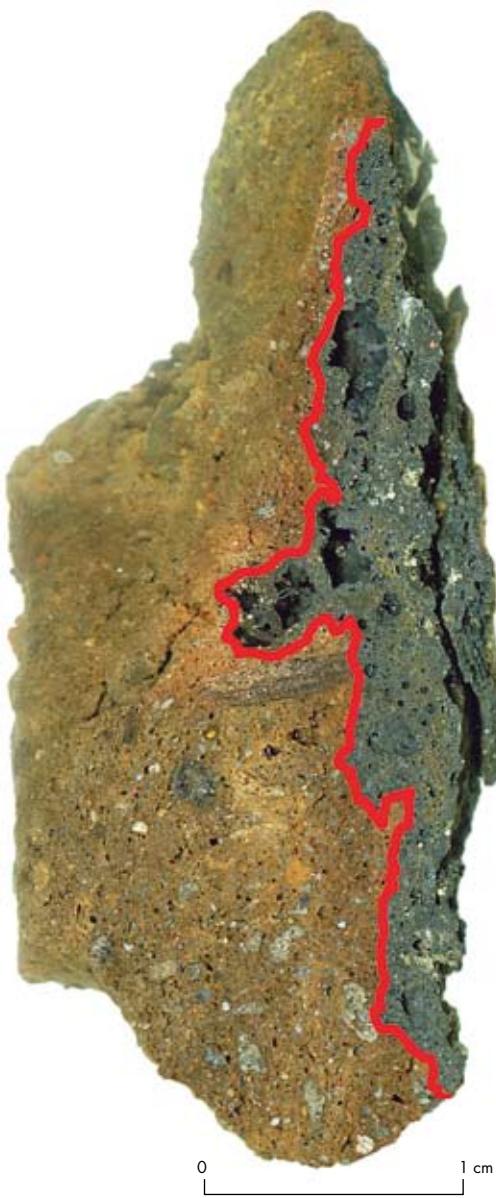
Figura 16b. Corte transversal del fragmento correspondiente a la figura 16a una vez pulido, revelando la capa negra y vitrificada que cubre la superficie interior del recipiente.

Figure 16b. Cross-section of the vessel fragment shown in Figure 16a after polishing to reveal the black vitrified layer that covers the interior surface of the vessel.

vitrificada. Con un corte transversal (fig. 16b), tomado precisamente en este punto (indicado en el fragmento), fue posible analizar el material que cubre la superficie interior del mismo. En el corte, la línea roja traza el borde entre la capa de material negro que cubre la superficie interior y la cerámica debajo de esta capa. La capa negra es un vidrio de silicato de plomo, rico en azufre, que contiene cristales de feldespato y algunas gotas de plomo metálico; se trata de una escoria de plomo.

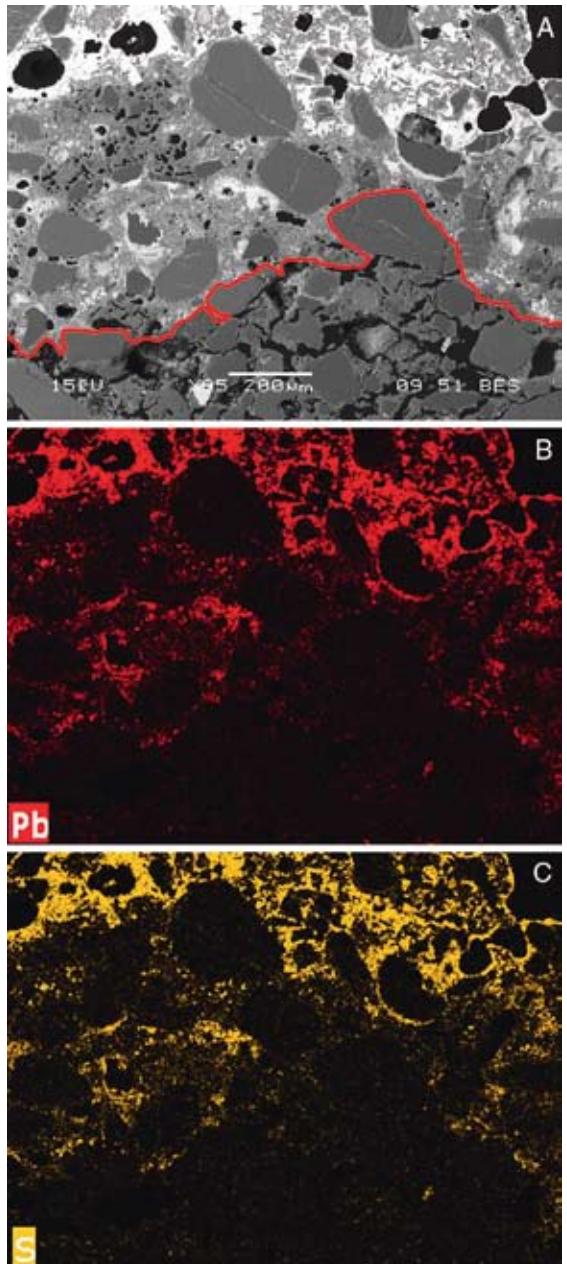
Figura 17. A) Fotomicrografía MEB del corte transversal pulido correspondiente a la figura 16b (aumento: 95). Se observa claramente el límite entre la escoria de plomo, ubicada por encima de la línea roja, y la superficie de la cerámica del recipiente. B) MEB mapa (en rojo) indica la ubicación del elemento plomo (Pb) dentro de la escoria y su ausencia en el cuerpo de la cerámica. C) MEB mapa (en amarillo) indica la presencia del elemento azufre (S) dentro de la capa de escoria y su fuerte asociación con el plomo.

Figure 17. A) SEM photomicrograph of the polished cross-section corresponding to Figure 16b (magnification: 95). The border between the lead slag, located above the red line, and the ceramic surface of the vessel, located below, can be seen clearly. B) SEM map (in red) indicating the location of lead (Pb) within the slag and its absence in the body of the ceramic. C) SEM map (in yellow) indicating the presence of sulfur (S) inside the slag layer and its close association with lead.

En una fotomicrografía del mismo corte (fig. 17a) se observa el borde entre la escoria de plomo, por encima de la línea roja, y la superficie interior de la cerámica. Un análisis del corte con el MEB indica la forma en que el plomo (en rojo; fig. 17b) y el azufre (en amarillo; fig. 17c) están concentrados dentro de la escoria con un límite bien separado del cuerpo de la cerámica. Es importante, también, destacar que en la fotomicrografía del corte del recipiente mostrado en la figura 18a, la cerámica que aparece por debajo de la línea roja es

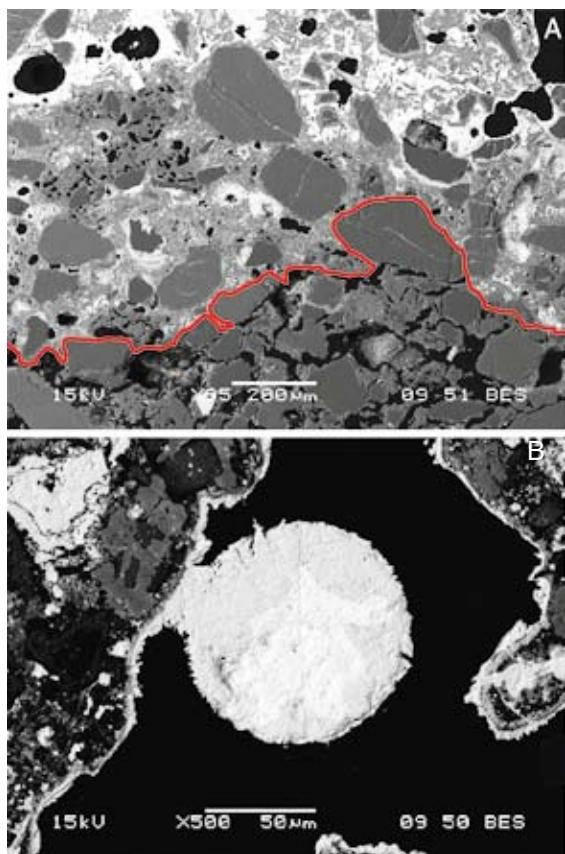
Figura 18. A) Ampliación de la fotomicrografía del MEB mostrada en la figura 17a. B) Fotomicrografía tomada con el MEB de una gota de plomo colgando de la pared de un poro dentro de la capa de escoria de plomo (aumento: 500).

Figure 18. A) Enlargement of the SEM photomicrograph shown in Figure 17a. B) SEM photomicrograph of a drop of lead hanging from the wall of a pore within the lead slag layer (magnification: 500).

gruesa y llena de poros grandes. La microestructura en la zona interfacial revela la ausencia de vitrificación de la cerámica. La escoria, en un estado líquido o semiliquido, infiltró los poros, solidificándose allí y alrededor de los granos de cerámica. En la figura 18b vemos una gota de plomo colgando de la pared de un poro dentro de la capa de escoria.

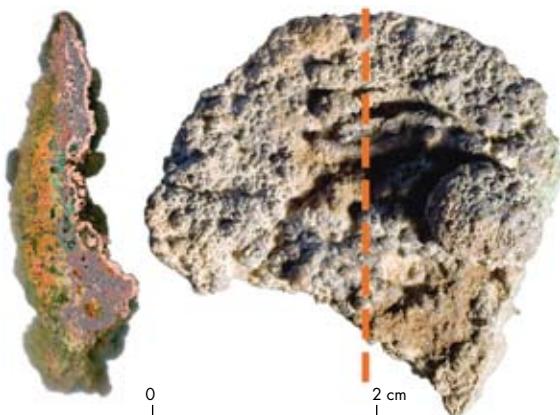
Figura 19. Muestra del pan de escoria cristalina hallada en el horno H-1. Un corte transversal, tomado a lo largo del eje indicado y pulido, se muestra por debajo del pan.

Figure 19. Sample of crystalline slag cake found in furnace H-1. As-polished cross-section taken along the dotted line is shown below the cake.

La figura 19 muestra un pequeño pan de forma ovalada cuya superficie se encuentra cubierta por una delgada capa de color negro. Un corte transversal, tomado a lo largo del eje indicado en la foto, posteriormente pulido, se muestra en la misma figura, por debajo del pan. El corte exhibe varios estratos de material de colores diferentes. La composición de los estratos mayores fue determinada por microanálisis electrónico.

La capa negra y delgada de la superficie no es homogénea; ella se compone de una mezcla de óxido de plomo (PbO_2) y sulfuro de plomo (PbS). Inmediatamente por debajo de esta capa superficial se encuentra otra capa delgada de cuprita (Cu_2O). Ambas capas delgadas de PbO_2 y Cu_2O son, muy probablemente, el resultado de la corrosión de la superficie del pan durante su deposición ante los agentes ambientales. La cuprita se sobrepone a un estrato mucho más grueso de cobre metálico, que aparece de color rojo-rosado en el corte transversal (fig. 19). Se trata de una aleación de cobre y plata cuya concentración de plata no excede un promedio de 6,9wt% (porcentaje por peso). Dentro de esta zona rica en cobre hay pequeños glóbulos de oxígeno de plomo (PbO_2) con una baja concentración de sulfuro, y también glóbulos de plata, algunos de los cuales son aleaciones que contienen 90wt% Ag, 5wt% Cu y 4wt% Pb.¹¹

El material que constituye la matriz del pan –el estrato ancho y de color gris-acero en el corte (fig. 19), ubicado debajo del estrato de cobre– se compone de sulfuro de cobre (calcocita: Cu_2S). Unos glóbulos presentes dentro de la matriz, a veces situados en el borde de los granos de Cu_2S , son mezclas de cobre, azufre, plomo y oxígeno, posiblemente un compuesto de ($Cu_2S + PbO_2$). Ocasionalmente, la microestructura de la matriz exhibe gotas muy pequeñas de cobre puro y de plata pura formadas dentro de la fase de Cu_2S . Esporádicamente, estos dos metales puros han crecido lado a lado dentro de la matriz. El fondo del pan es primeramente una escoria de silicato de plomo ($PbSiO_4$) con un componente menor de silicato de calcio ($CaSiO_3$), mezclado con tierra y pequeñas piedras.

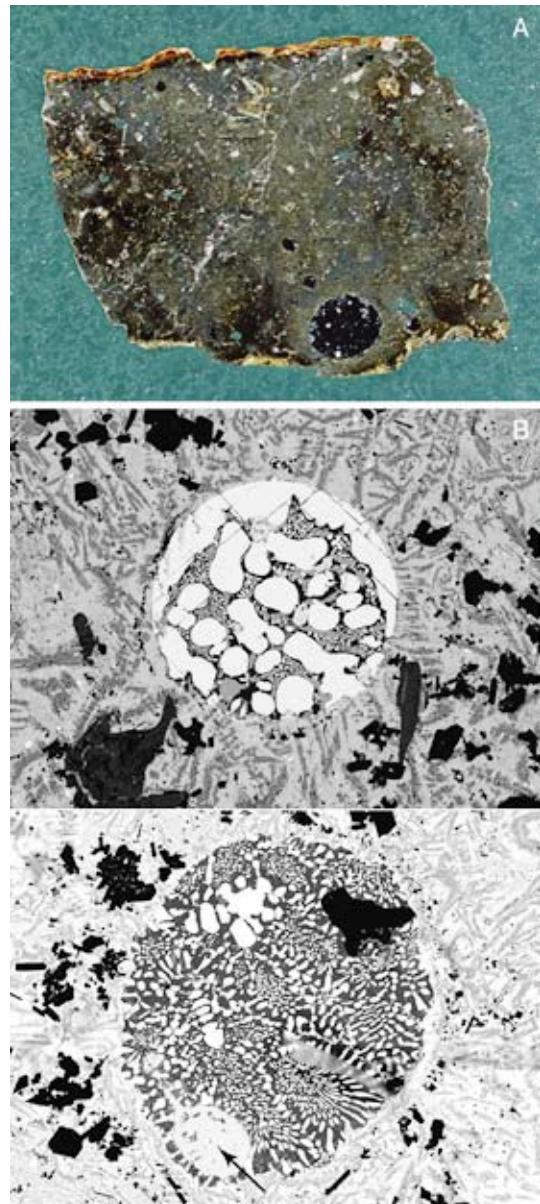
Figura 20. A) Muestra de una escoria cristalina de plomo con grandes glóbulos a la vista. B) Dos imágenes de electrones retro-dispersados de la escoria mostrada en la Figura 20a, tomados con un microhaz electrónico (EPMA). Aumento: 150. La fotomicrografía superior muestra un glóbulo cuya primera fase –galena– está rodeada de una pequeña fracción por volumen del microconstituyente eutéctico. La fotomicrografía de abajo está compuesta completamente por el microconstituyente eutéctico con un rasgo óvalo de plata pura (ver la flecha) creciendo dentro del eutéctico.

Figure 20. A) Sample of crystalline lead slag showing large globules. B) Two backscattered electron images of the slag shown in Figure 20a, taken with an electron probe microanalyzer (EPMA). Magnification: 150. The upper photomicrograph shows a globule in which the primary phase –galena– is surrounded by a small volume fraction of eutectic microconstituent. The lower photomicrograph is composed entirely of the eutectic microconstituent with an oval-shaped feature of pure silver (indicated by the arrow) growing within the eutectic.

Otro espécimen analizado, mostrado en la figura 20, es una pesada y densa escoria de plomo con grandes glóbulos (*prills*) que se puede detectar a simple vista. El material compacto de la matriz tiene igualmente una coloración gris-acero (fig. 20a). Las fotomicrografías de la figura 20b muestran unos glóbulos situados en la compleja matriz, compuesta de cuatro fases principales: la fase primaria y predominante es el silicato de plomo (PbSiO_4) que aparece de color gris claro en las micrografías; listones (*laths*) de PbSiO_4 , de una coloración gris-oscuro y que contienen impurezas de aluminio, hierro y zinc, se encuentran diseminados por toda la fase primaria; grandes cristales *euhedral* de color negro del feldespato de potasio y bario –el mineral hialofana $[\text{K}, \text{Ba}] [\text{Al}, \text{Si}]_4\text{O}_8$ – está presente en una concentración más baja, y pedazos ovales de baritina, sulfato de bario (BaSO_4), dispersos en la matriz.

El glóbulo en la fotomicrografía superior exhibe material grande y grueso de una fase primaria (blanco en la micrografía) rodeado por una pequeña fracción por volumen del microconstituyente eutéctico. Microanálisis electrónicos determinaron la fase primaria como galena (PbS). Cristales de color gris y de forma de listones, asociados con el eutéctico, son sulfuros de cobre y de

El análisis de un rasgo óvalo de color gris-claro que aparece en la microestructura del glóbulo cerca de su borde inferior (fig. 20b, ver la flecha) determinó su composición como plata pura, sin Cu, Pb, y O. El glóbulo de plata ha crecido dentro del eutéctico separándose del plomo y del cobre.

El espécimen mostrado en la figura 20a es un subproducto de la fundición de galena que contenía una cierta concentración de sulfuro de plata. El objetivo de la fundición fue producir plomo derretido, enriquecido en plata. Durante la fundición el plomo actuaría reuniendo las impurezas presentes en las menas fundidas, dejando la plata mucho más pura. El espécimen de Pulac 050 descrito aquí es un subproducto intermedio, un material todavía compuesto por silicatos de plomo.
