Casaverde Ríos, Guido
DEFINIENDO LA CRONOLOGÍA RELATIVA EN LOS CAMINOS: EL CAMINO DEL
PARIACACA

Boletín del Museo Chileno de Arte Precolombino, vol. 22, núm. 2, 2017, pp. 65-81

DEFINIENDO LA CRONOLOGÍA RELATIVA EN LOS CAMINOS: EL CAMINO DEL PARIACACA

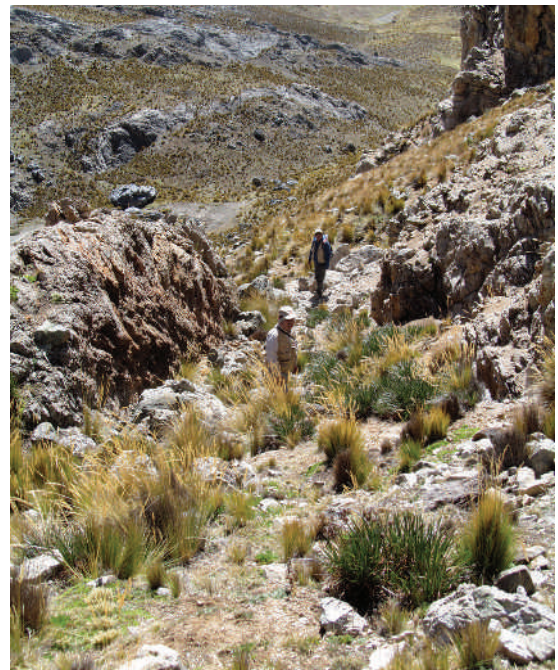
Figura 4. Sector 1: variante 2. El callejón formado por el afloramiento rocoso (fotografía de Alfredo Bar). *Figure 4. Sector 1, variant 2: The narrow passageway formed by the rock outcrop (photo by Alfredo Bar).*

Variante 2: está representada por un trazo de camino que se desplaza al lado de un macizo rocoso que yace definido en su lado norte por las paredes casi perpendiculares del afloramiento rocoso y en su lado sur por una parte abrupta de roca. Este trazo tiene aproximadamente 65 m de largo, presenta muros de contención de hasta 1,20 m de altura en su extremo. El camino se desplaza de manera recta pasando por el callejón que tiene aproximadamente 2 m de ancho, asciende hasta llegar a conectarse con la zona del camino donde aparecen peldaños. Los escasos peldaños que se conservan están debajo de escombros (fig. 4).

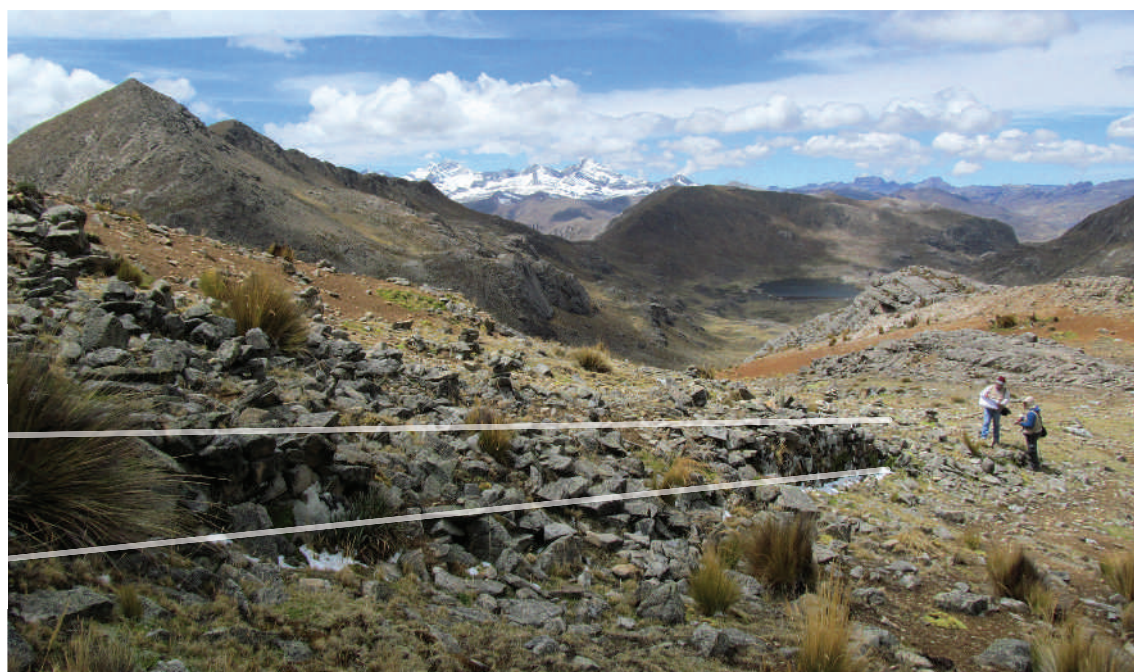
Figura 6. Sector 2. Variante 2. Muro de contención (fotografía de Alfredo Bar). *Figure 6. Sector 2, variant 2. Retaining wall (photo by Alfredo Bar).*

Variante 2: se presenta a nivel de traza, ya que las evidencias del camino han desaparecido. La traza tiene una dirección bastante recta, muy deteriorada. Esta parte habría tenido 3 m de ancho aproximado, existiendo solo evidencias de piedras dispersas en la superficie de lo que habría sido el camino. En la parte cercana a Portachuelo, el borde manifiesta un alineamiento de piedras alargadas ubicadas de manera perpendicular al eje del camino, mientras que en la parte extrema del lado oeste presenta un muro de contención con terraplén, compuesto por piedras alargadas que definen el borde del camino (fig. 6).

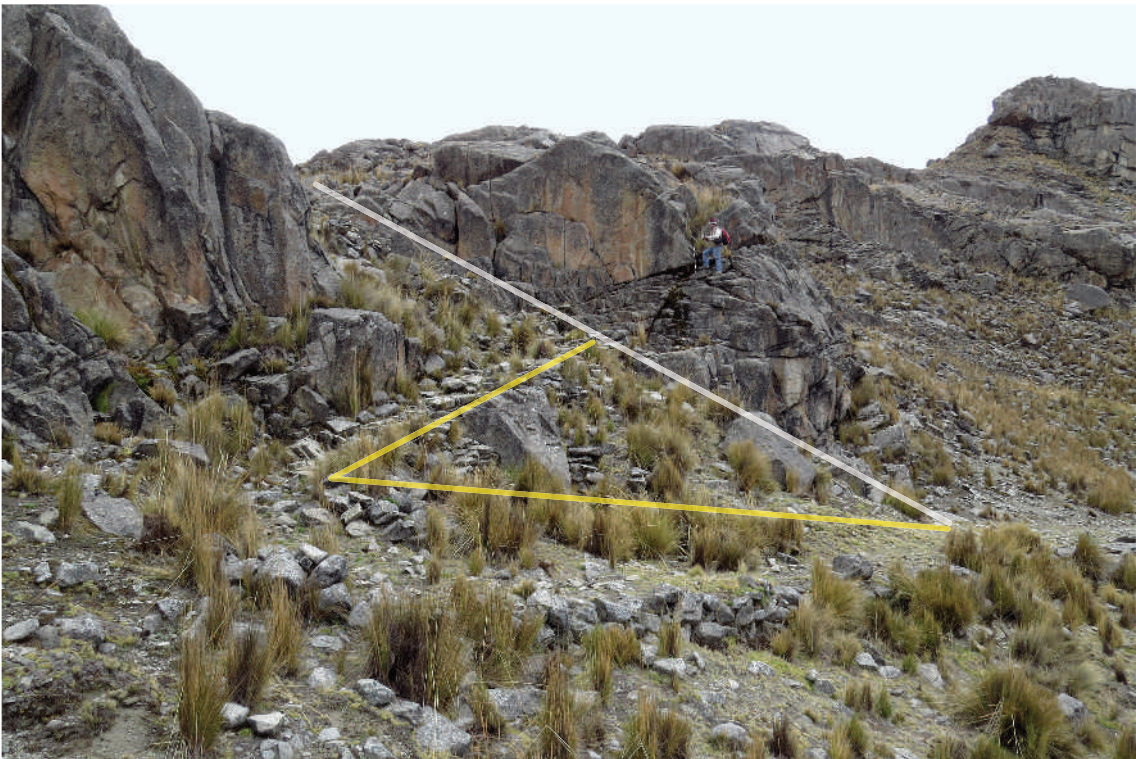
Figura 8. Sector 6. Subsector 6B. Variante 1, debajo de la variante 2. Línea blanca indica traza prehispánica, línea amarilla indica modificación colonial (fotografía del autor). *Figure 8. Subsector 6B, variant 1 below variant 2. The white line indicates the pre-Hispanic route and the yellow line the modified colonial route (photo by the author).*

Variante 1: el camino muestra un trazo recto, no evita la pendiente sino que se dirige directamente hacia ella. La superficie de la calzada está conformada por empedrados y peldaños de hasta 0,20 m de ancho, que se dirigen de manera directa tras culminar la pendiente (fig. 8).

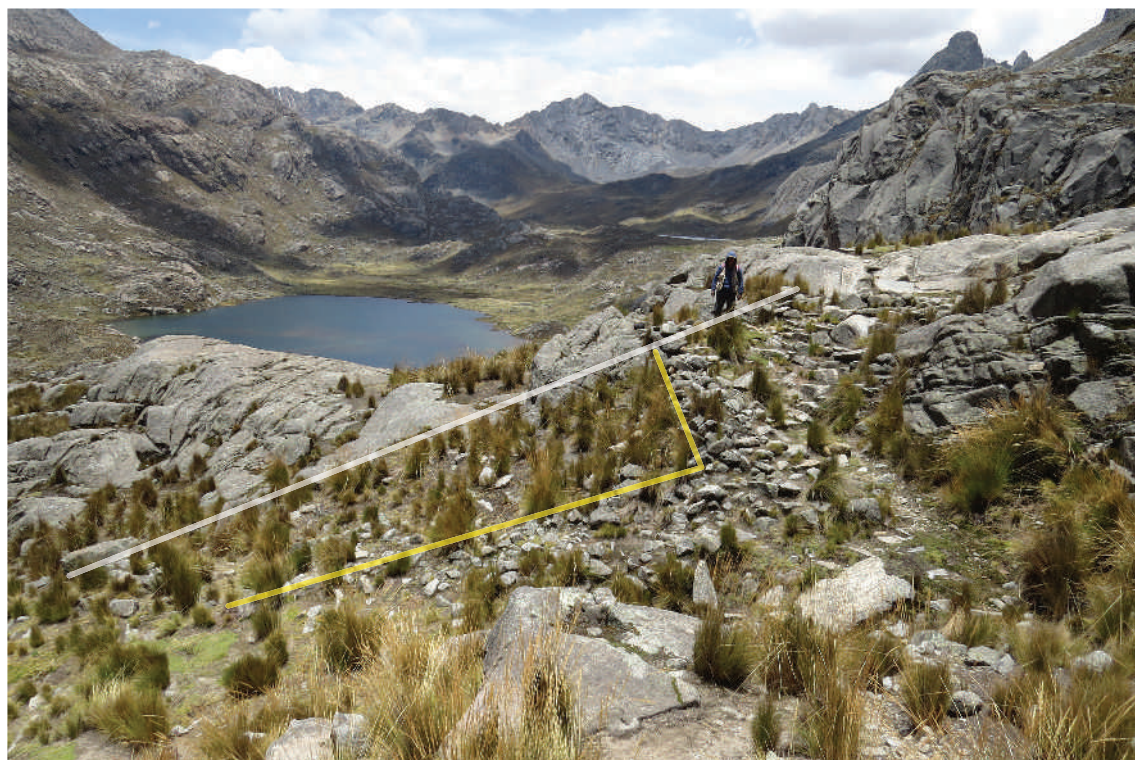
Figura 9. Detalle del muro de pirca de la variante 2, al lado los peldaños de la variante 1. Línea blanca indica traza prehispánica, línea amarilla indica modificación colonial (fotografía del autor). *Figure 9.* Detail of the pirca (drystone wall) of variant 2, next to the steps of variant 1. The white line indicates the pre-Hispanic route and the yellow line the modified colonial route (photo by the author).

de una pendiente realiza un desarrollo (desarrollo 2) en dirección hacia el sur para evitar la pendiente para posteriormente unirse con la variante 1. La superficie de la calzada está cubierta por escombros, no se definen muro de contención ni peldaños en buen acabado. Se detectó un muro de contención o una pirca que se sobrepone por encima de unos peldaños de la variante 1 (fig. 9).
