Cirugía Plástica Ibero-Latinoamericana, vol. 40, núm. 1, marzo, 2014, pp. 39-42

# Estallido traumático de prótesis mamaria con migración masiva de silicona a pared abdominal

**Posttraumatic massive breast implant rupture with abdominal silicone migration**

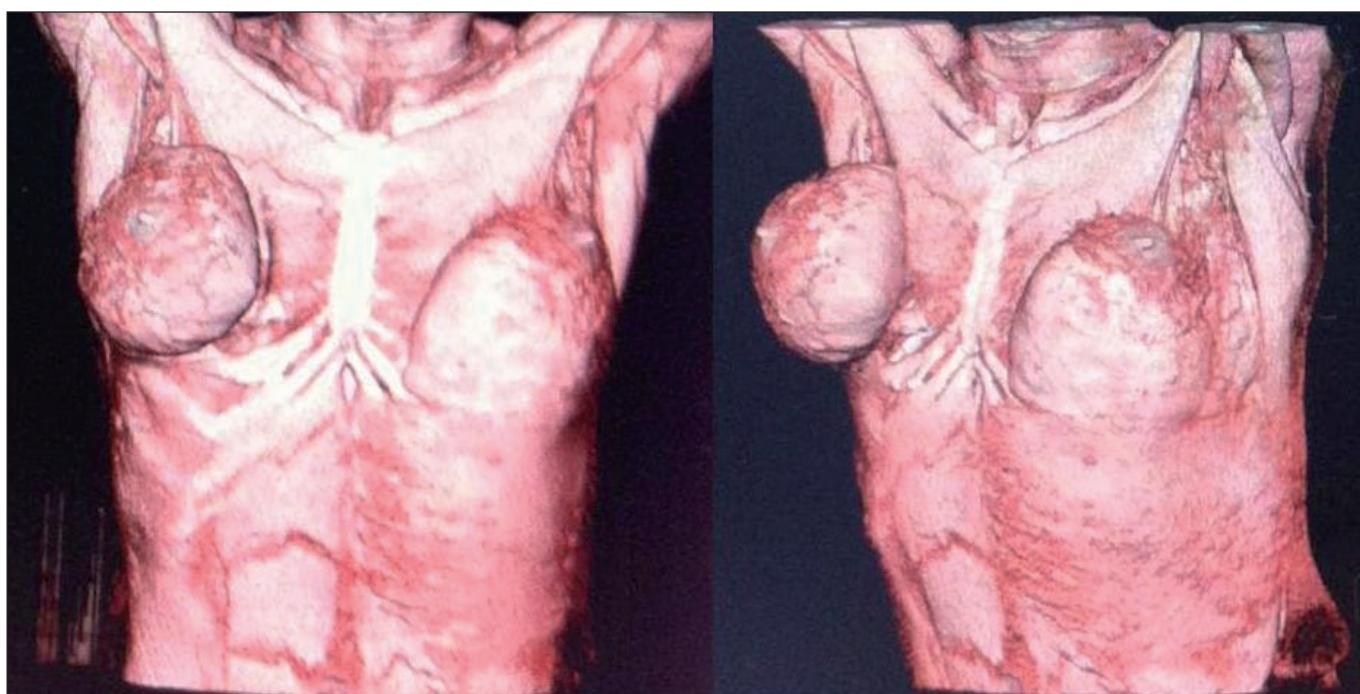
Fig. 1. Vistas frontal y oblicua de la reconstrucción 3D de la TAC tóraco-abdominal. Puede apreciarse la rotura de la prótesis mamaria izquierda y la migración masiva de la silicona hacia la pared anterior del hemiabdomen izquierdo, desde el borde inferior de la prótesis hasta el ombligo y la cresta iliaca. Nótese cómo quedan cubiertos por la silicona el músculo recto abdominal y el músculo oblicuo externo izquierdos.

Tres semanas después consultó de nuevo en el Servicio de Urgencias por presentar deformidad mamaria izquierda, con empastamiento cutáneo y tumefacción en hemiabdomen izquierdo, claros signos de celulitis y sin fiebre. Se consultó al Servicio de Cirugía Plástica, y ante la sospecha de una posible rotura traumática masiva del implante mamario, se practicó tomografía computarizada (TAC) tóraco-abdominal 3D que mostró rotura extracapsular del implante mamario izquierdo con migración masiva de la silicona en el espacio subcutáneo hemiabdominal izquierdo, desde 5 cm por encima del ombligo hasta la cresta iliaca, ocupando unas dimensiones de 25 cm de longitud, 20 cm en plano transversal y 2 cm de espesor (Fig. 1). La ecografía también mostró signos de rotura protésica extracapsular y migración masiva del gel de silicona al espacio subcutáneo abdominal con celulitis asociada.

nética (RM), la mamografía, la ecografía y la tomografía computerizada (TC). En nuestro caso clínico, y ante la sospecha de rotura del implante por el traumatismo sufrido, solicitamos TC para poder obtener una reconstrucción tridimensional de las imágenes de migración de la silicona hacia la pared abdominal.

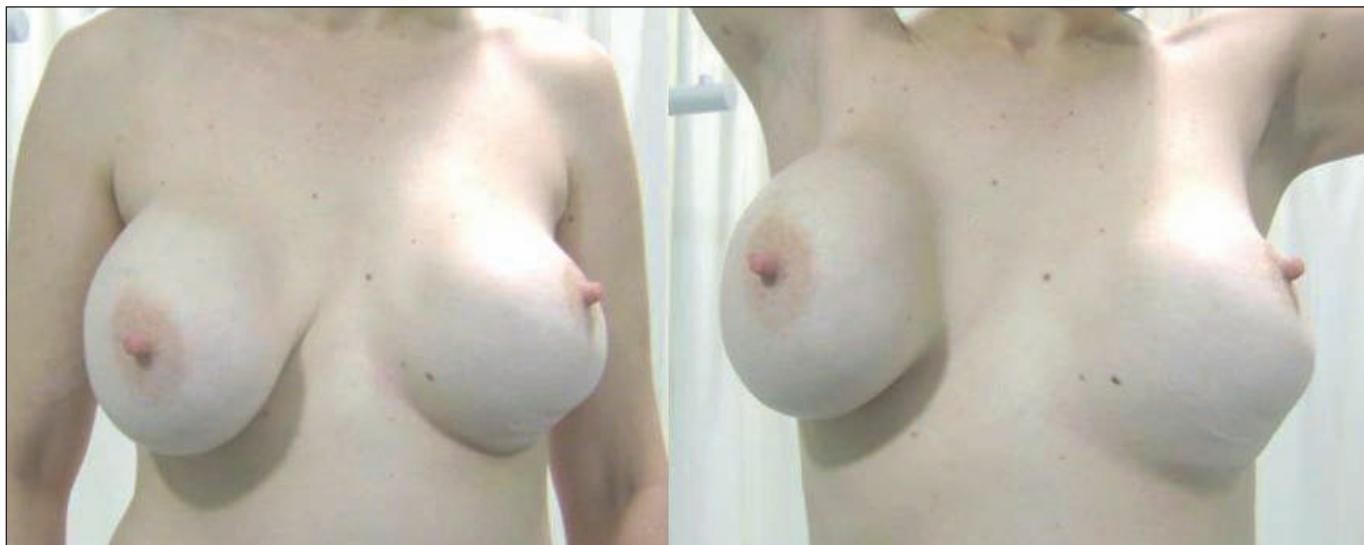
Fig. 2. Vistas frontales de la paciente 3 semanas después del traumatismo torácico mostrando la deformidad del contorno de la mama izquierda.

En el momento de la cirugía (a los 26 días del traumatismo inicial), ya no presentaba celulitis en el hemiabdomen izquierdo pero persistía la deformidad de la mama izquierda (Fig. 2). A través de las incisiones submamarias de la mamoplastia de aumento previa, realizamos retirada de las prótesis y capsulectomía circumferencial bilateral. El implante derecho estaba intacto; el implante izquierdo mostraba es-

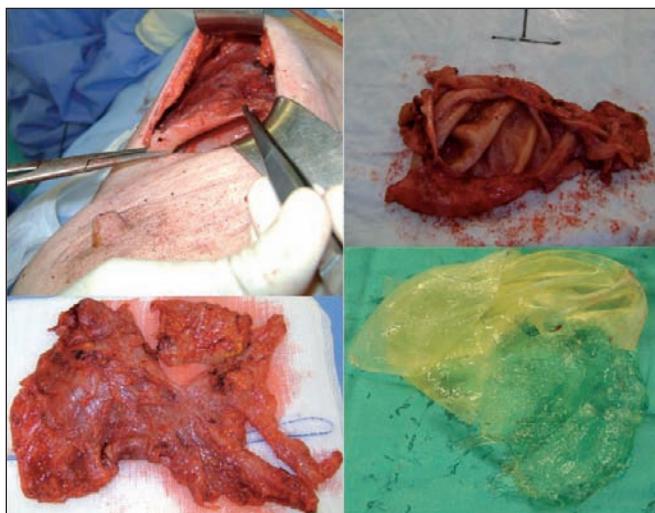
Fig. 3. Dissección de la cápsula formada en la pared abdominal conteniendo la silicona libre, desde la incisión submamaria (arriba izquierda). Neocápsula abdominal con contenido de silicona libre una vez retirada (abajo izquierda). Aspecto del estallido del implante mamario izquierdo tras su retirada (abajo derecha) y de la cápsula periprotésica mamaria izquierda (arriba derecha).

tallido extracapsular con migración masiva del gel de silicona que disecaba todo el espacio subcutáneo hasta la cresta iliaca, a través de una comunicación entre el bolsillo de la prótesis y el abdomen. Existían cambios inflamatorios con formación de una neocápsula alrededor de todo el gel de silicona migrado que delimitaba bien toda la silicona a retirar de la pared abdominal.

Mediante un retractor de luz fría, disecamos toda la pared abdominal y el espacio subcutáneo hasta la cresta ilíaca para realizar la exéresis de la neocápsula que contenía el gel de silicona libre (Fig. 3). Colocamos drenajes aspirativos en cada mama, que se retiraron en el momento del alta hospitalaria. El curso del postoperatorio fue favorable, por lo que la paciente fue dada de alta 2 días después de la cirugía con antibioterapia oral (amoxicilina-clavulánico 875 mg/8h durante 7 días).

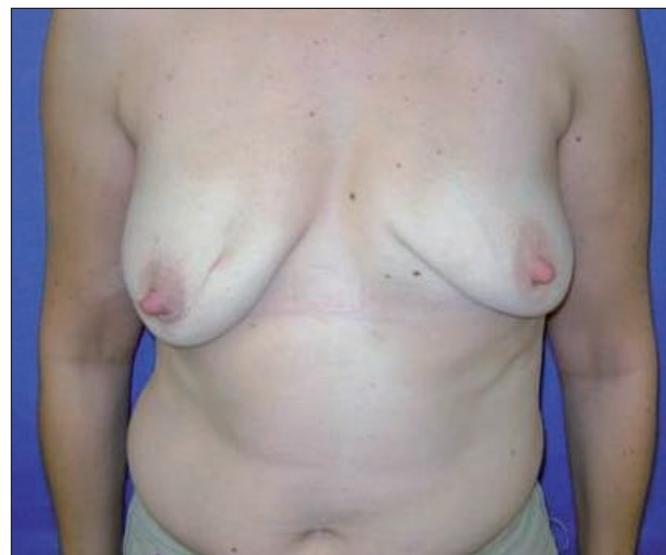
Fig. 4. Aspecto postoperatorio de la paciente a las 4 semanas de la intervención (retirada de las prótesis mamarias y de la silicona libre de pared abdominal).

El aspecto postoperatorio fue de mamas ptósicas y vacías (Fig. 4).
