Jorquera S., Natalia; Soto R., Catalina
EL SUBSUELO DE LA IGLESIA SAN FRANCISCO: ¿UNA CIMENTACIÓN
SISMORRESISTENTE SOBRE UN ESTRATO PREHISPÁNICO?

ARQ, núm. 93, agosto, 2016, pp. 106-117

EL SUBSUELO DE LA IGLESIA SAN FRANCISCO: ¿UNA CIMENTACIÓN SISMORRESISTENTE SOBRE UN ESTRATO PREHISPÁNICO?

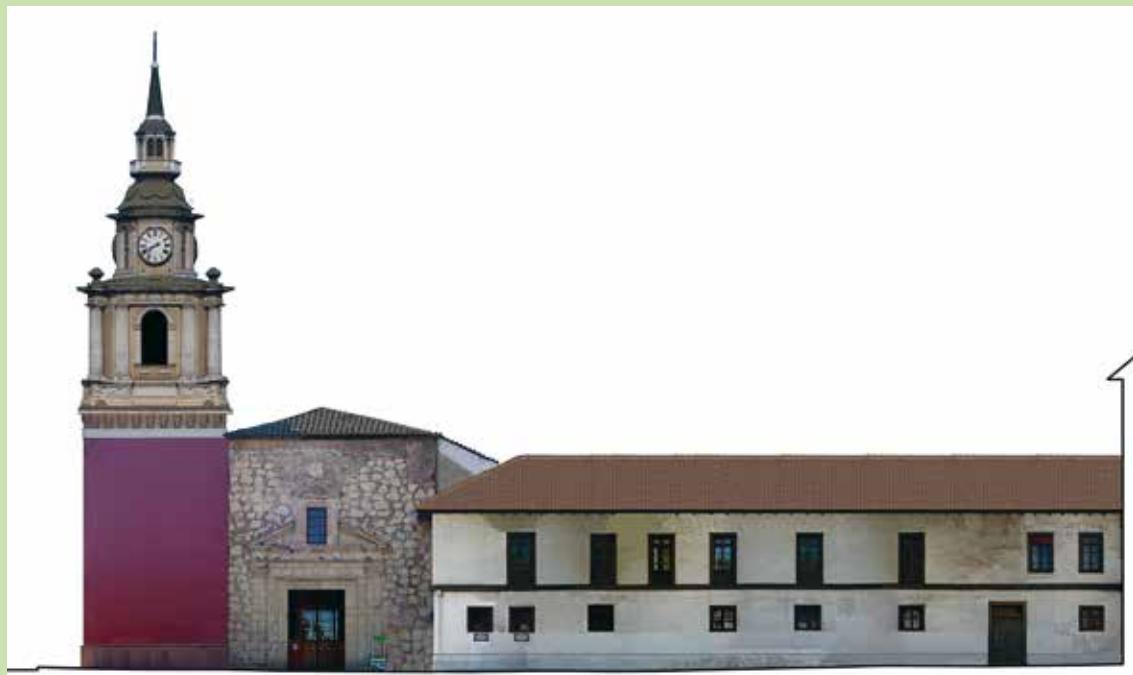
FIG 1 Fotogrametría elevación poniente Iglesia y Convento San Francisco /
Photogrammetry west elevation San Francisco Church and Convent.
Escala / Scale 1:500. Fuente / Source: FONDECYT N° 11130628

La iglesia y convento San Francisco de Santiago constituyen el conjunto edificado más antiguo de la capital y del país (FIG. 1)¹, siendo «el único auténtico testimonio arquitectónico del siglo XVI que se conserva en Chile» (Benavides, 1988:128). El inmueble, que ha sufrido numerosas modificaciones, aún conserva la estructura original de piedra en forma de cruz latina (FIG. 2), elemento que hoy forma la nave central y el transepto de la iglesia (FIG. 3).

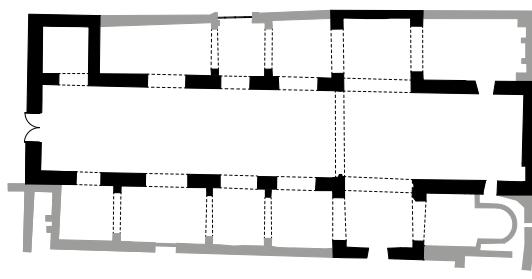
FIG 2 Planta actual iglesia San Francisco. En negro se destaca la planta de la iglesia original de piedra, estructura que permanece hasta nuestros días / *San Francisco Church current plan. Highlighted in black the original stone church plan, a structure that remains up to this day.* Escala / Scale 1:1.000. Fuente / Source: FONDECYT Nº 11130628

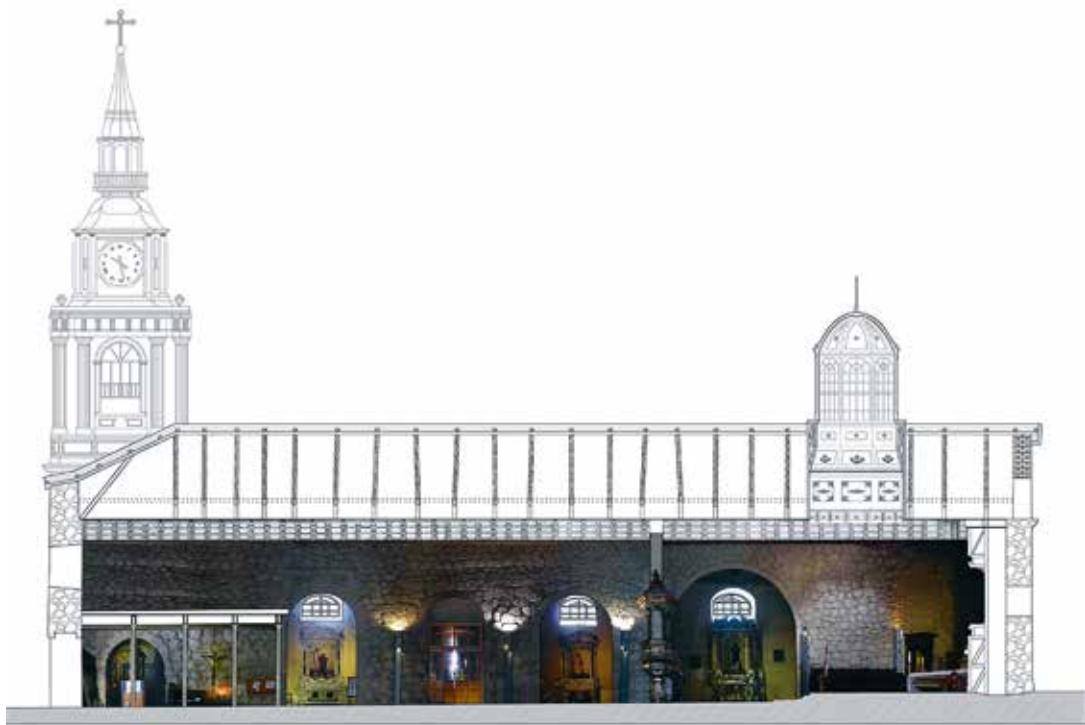
FIG 3 Corte fotogramétrico longitudinal iglesia San Francisco. Nave central original. /

Photogrammetric longitudinal section San Francisco Church. Original central nave.

Escala / Scale 1:500. Fuente / Source: FONDECYT N° 11130628

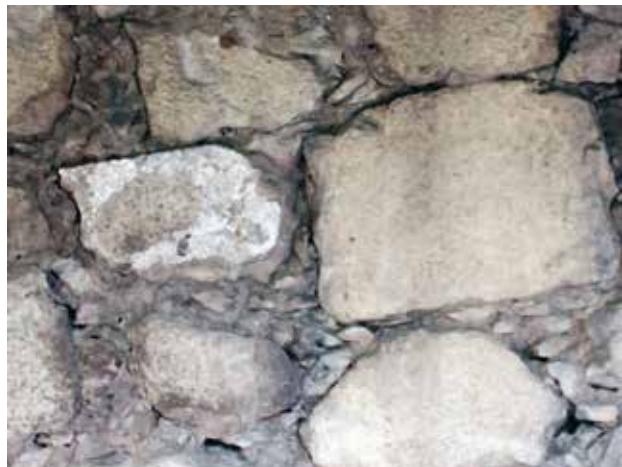
FIG 4a Detalle mampostería de piedra original / *Original stone masonry detail*.
Fuente / Source: FONDECYT N° 11130628

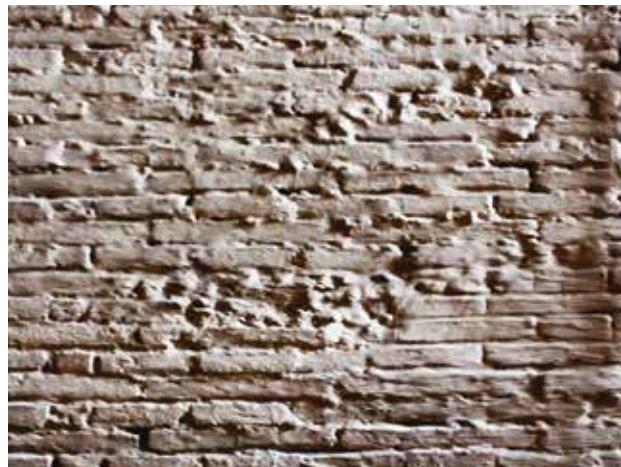
FIG 4b Detalle albañilería de ladrillo de las naves laterales, de construcción posterior / *Masonry brick detail in side aisles, of later construction*. Fuente / Source: FONDECYT N° 11130628

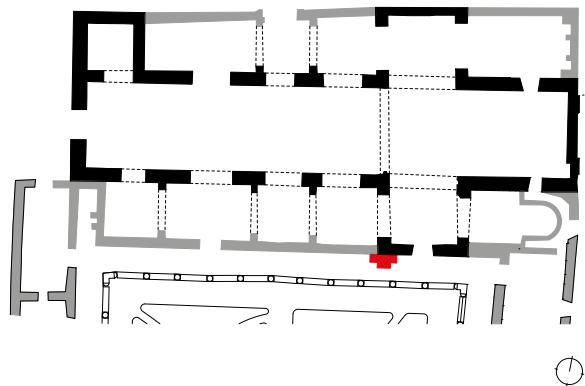
FIG 6 Planta con la ubicación de la excavación / *Plan showing the excavation's location.* Escala / Scale 1:1.000. Fuente / Source: FONDECYT N° 11130628

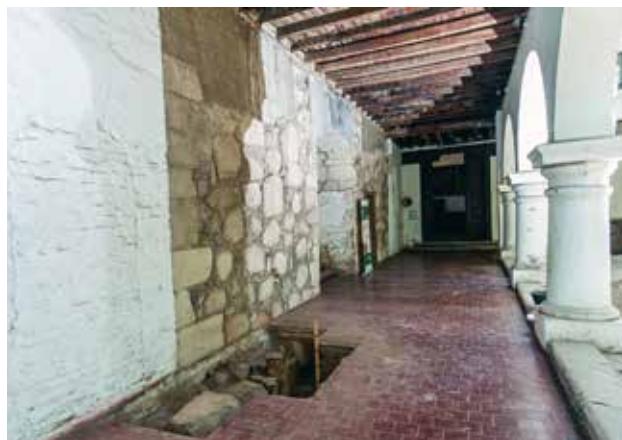
FIG 7 Ubicación de la excavación en el actual corredor del Museo / Location of the excavation in today's Museum's corridor. Fotografía / Photograph: Claudio Zamorano. Fuente / Source: FONDECYT N° 11130628

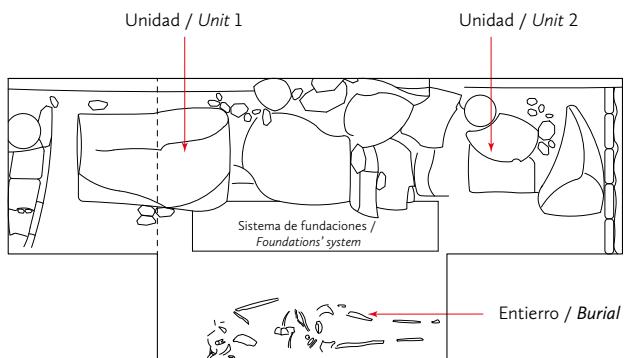
FIG 8 Planta detalle excavación / Excavation detail plan. Escala / Scale 1:50. Fuente / Source: FONDECYT N° 11130628

colapsos con los sismos ni ha sido intervenida, por lo tanto, los cimientos que allí se encontrasen podían ser representativos de toda la primera fase de la iglesia. Este polígono de excavación se denominó Unidad 1; posteriormente, debido a los hallazgos –la cimentación atípica y una inhumación– se decidió ampliar a poco más del doble la excavación, quedando alrededor de 4 m lineales por 1 m de ancho y 1,5 m en la zona de la inhumación. Al área de la ampliación se la denominó Unidad 2, mientras que a la inhumación, Entierro 1 (FIG. 8).

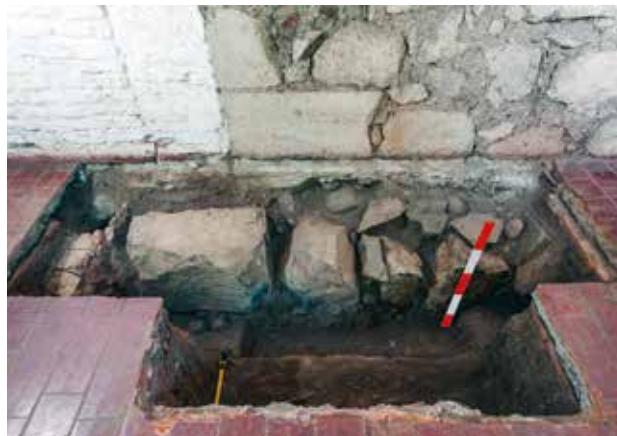
FIG 9 Vista frontal del sistema de cimientos / Front view of the foundation system. Fuente / Source: FONDECYT N° 11130628

comienza apenas 10 cm bajo el nivel de piso –donde termina el muro de piedra de 1,7 m de espesor– y está conformada por piedras de canto rodado ('bolones', en lenguaje coloquial), contenidas lateralmente por dos ejes de piedra megalítica. Las piedras de canto rodado –probablemente extraídas del río Mapocho– varían entre los 10 y 30 cm y se encuentran sumergidas en tierra y arena suelta; es decir, no están unidas por un mortero de pega y, por lo tanto, no están rigidizadas. Esto significa que el grueso muro se encuentra 'simplemente apoyado' sobre una suerte de apoyos móviles. De los ejes laterales se pudo observar uno en la excavación, el cual se encuentra compuesto por grandes bloques de piedra semicanteadas de aproximadamente $60 \times 60 \times 60$ cm dispuestas de manera paralela a la cimentación y distantes 20 cm respecto al muro, con una piedra mayor ($90 \times 60 \times 60$ cm) ubicada en la esquina del transepto. En la unión entre los grandes bloques se encuentran pequeñas piedras de canto rodado y otras canteadas a forma de cuña, cuyo propósito seguramente fue trabar el todo y lograr que el eje se transformara en un verdadero muro de contención lateral inamovible (FIGS. 9-10).

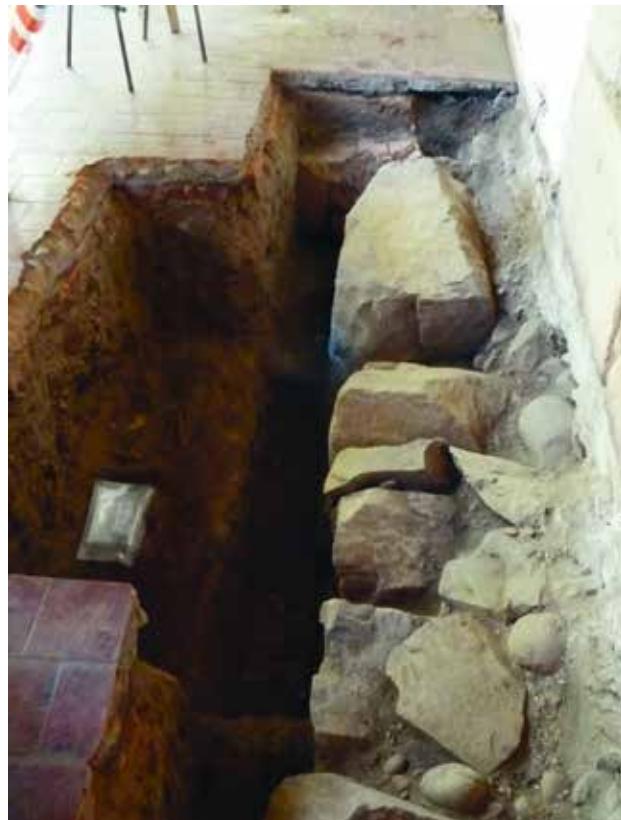
FIG 10 Vista superior del muro de contención lateral del sistema de cimientos / Top view of the foundation's retaining lateral wall. Fuente / Source: FONDECYT N° 11130628

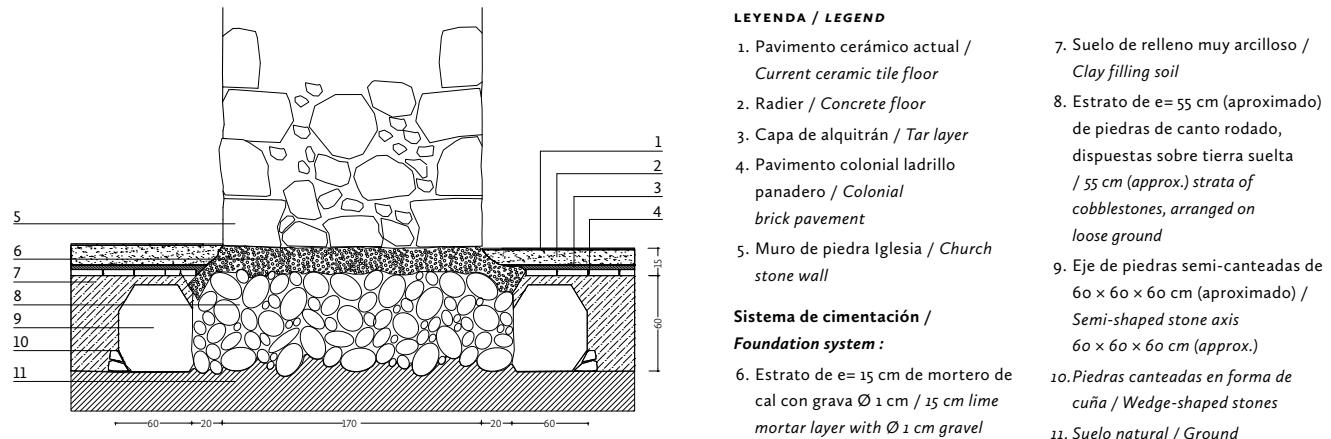
FIG 11 Corte detallado del sistema de cimientos, muro y fundaciones / Base, wall and foundation system detail section. Escala / Scale 1:50. Fuente / Source: FONDECYT N° 11130628

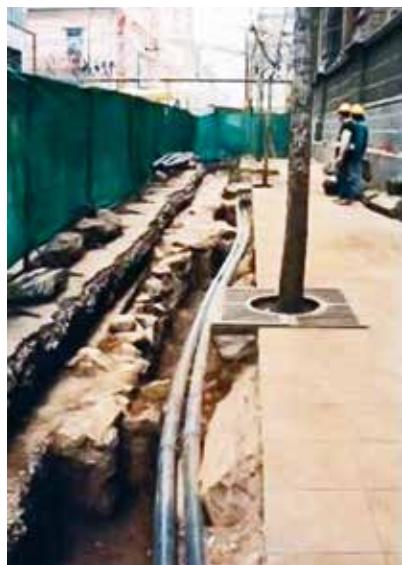
FIG 12a Cimientos de piedra con argamasa de cal de la Catedral de Santiago / Stone and lime-mortar foundation of Santiago's Cathedral. Fotografía / Photograph: Claudia Prado. Fuente / Source: FONDECYT N° 1090325

Cabe mencionar que si bien la utilización de piedras de canto rodado en la cimentación era relativamente habitual durante la Colonia, estas se usaban en la parte más profunda de los cimientos como relleno –inmediatamente después del suelo– y si eran más superficiales o cercanas al muro se unían con morteros de barro o de cal y arena. Además, en edificios monumentales de Santiago como la Catedral, la Real Audiencia y la Real Aduana (actual Museo de Arte Precolombino) es más común la utilización de cimientos de gran profundidad y mayor espesor que los muros, construidos de piedras canteadas unidas con argamasa o ladrillo unidos con morteros (FIG. 12). Es decir, cimientos convencionales que correspondían a la tradición española.

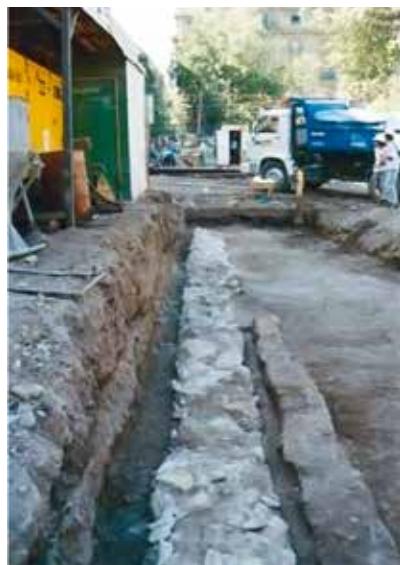
FIG 12b Cimientos de piedra con argamasa de cal del antiguo mercado de la Plaza de Armas de Santiago / Stone and lime-mortar foundation of Santiago's ancient market at Plaza de Armas. Fotografía / Photograph: Claudia Prado. Fuente / Source: FONDECYT N° 1090325

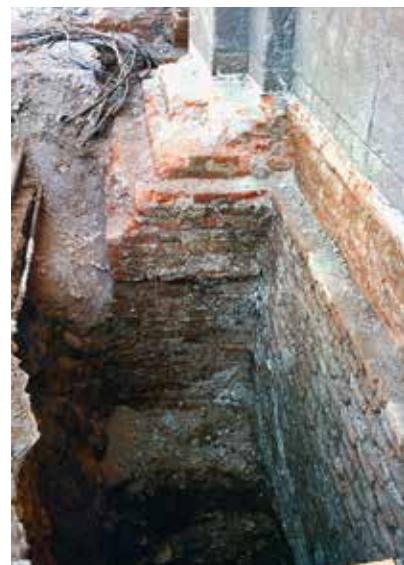
FIG 12c Cimientos de piedra con argamasa de la ex Real Audiencia de Santiago. Excavaciones realizadas en el marco de la construcción de la Estación Metro Plaza de Armas / Stone and mortar foundation of the former Real Audiencia in Santiago. Excavations performed during the construction of Plaza de Armas Subway Station. Fotografía / Photograph: Claudia Prado, 1997.
