LA ERMITA DEL POTOSÍ EN GUANABACOA

Reynaldo R. Garmendía

En este trabajo se analiza la Ermita del Potosí, la obra arquitectónica más antigua de Guanabacoa. Se incluye un resumen de su evolución histórica y se valoran sus características fundamentales, así como de su inserción en el contexto en el que se ubica. Palabras clave: arquitectura religiosa, evolución histórica.

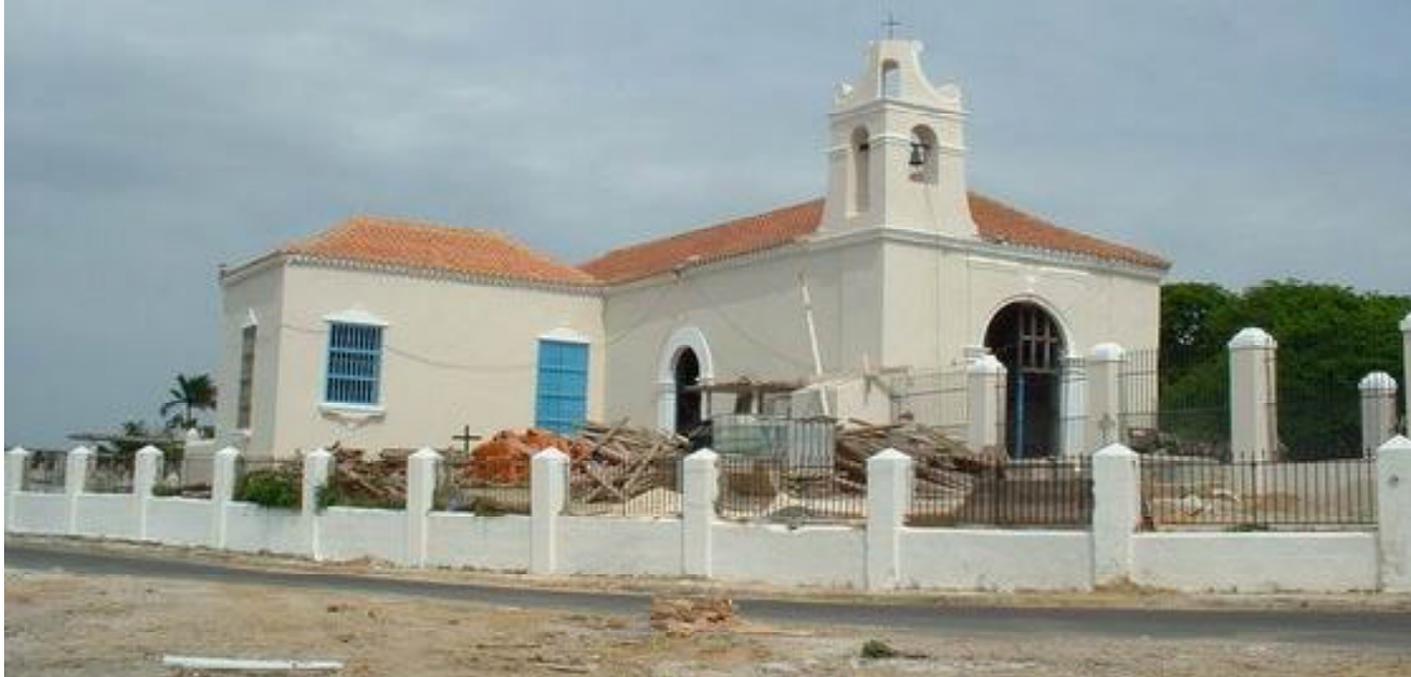
Vista de la ermita de la Inmaculada Concepción y del Santo Cristo del Potosí, durante el proceso de restauración.

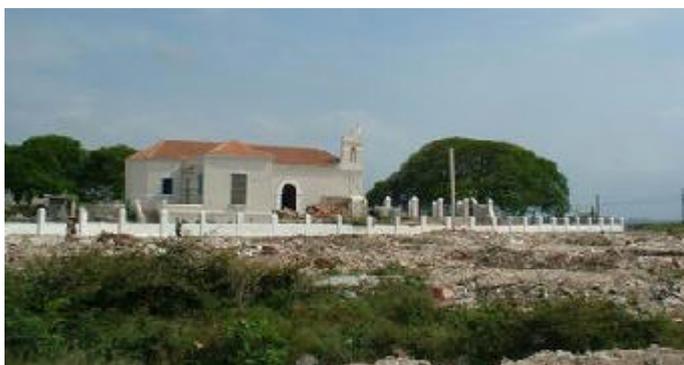
Vista lateral de la ermita del Santo Cristo del Potosí.

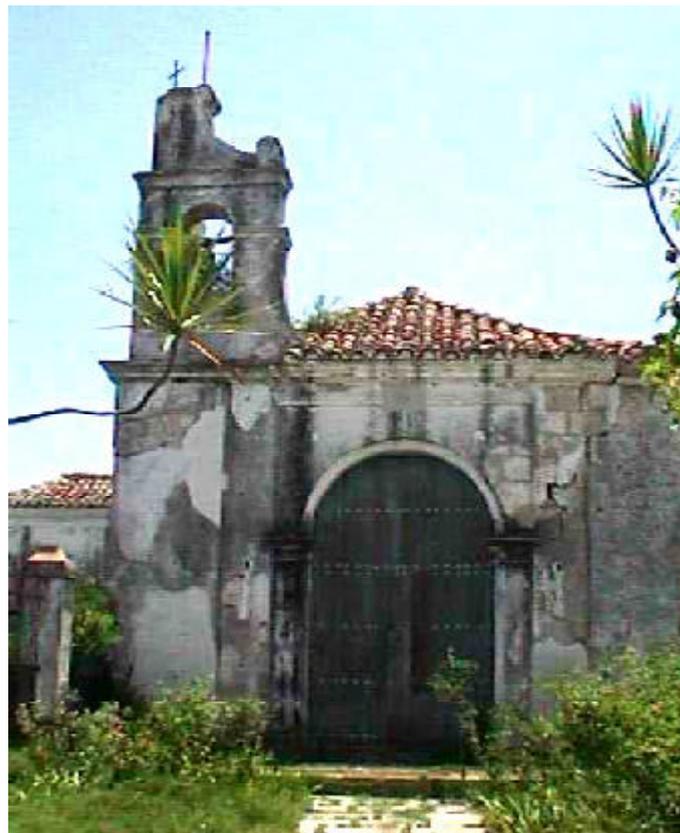
Fachada de la ermita del Santo Cristo del Potosí.

Hoy la Ermita está constituida por tres cuerpos en forma de cruz latina de los cuales, el central está dedicado a la función litúrgica, de ella sobresalen los tan vistosos colores blanco, azul y rojo. Entre los elementos que la caracterizan y la enmarcan en el siglo XVII están, como énfasis de su composición volumétrica, la espadaña ubicada en una de las esquinas, la sencillez con que han sido tratados sus paramentos, así como el trabajo que tiene en su carpintería de cedro; son también importantes, la portada principal con rasgos románicos flanqueada por dos pilastras toscanas, al igual que las laterales enlosadas por molduras y sus techos de tejas a aguas terminados en aleros de tejaroces. En su interior se destacan el piso constituido por losas de barro y ladrillos, al igual que el techo de par y nudillo con tirante pareado y su cabecera de forma semiortogonal.

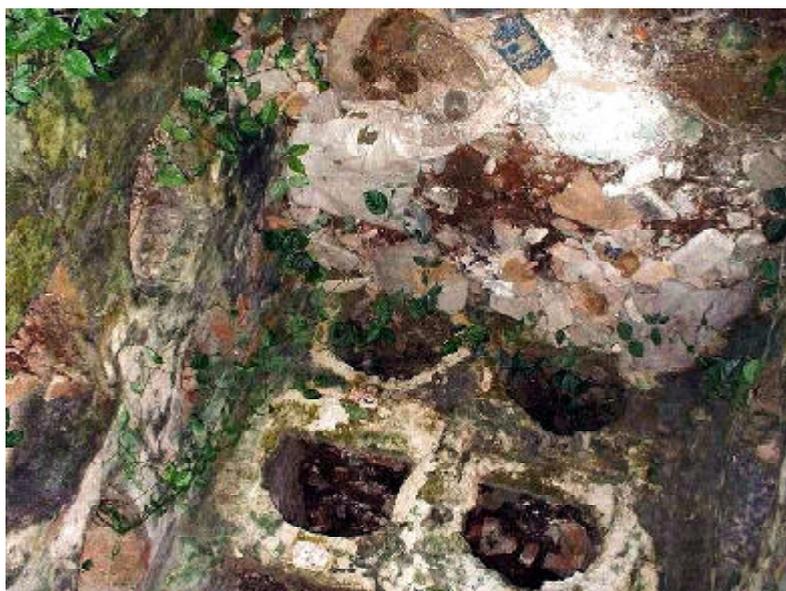
Excavación en la cripta.

La Ermita del Potosí no quedó exenta de la radición católica de realizar estos entierros en los interiores de las iglesias, allí se puede encontrar el nicho donde descansan los restos del devoto José Zichat, así como las tumbas del capitán de fragata don Juan de Acosta. Aunque en la Villa de la Asunción de Guanabacoa habían ya otros lugares dedicados a las actividades fúnebres, los ejemplos anteriores dan fe del deseo de algunas personas de ser enterradas en la pequeña iglesia, cosa que el espacio físico de la Ermita imposibilitaba, a lo cual tal vez se deba la existencia de una tumba con tipología de cripta ubicada en áreas cercanas a su cabecera.

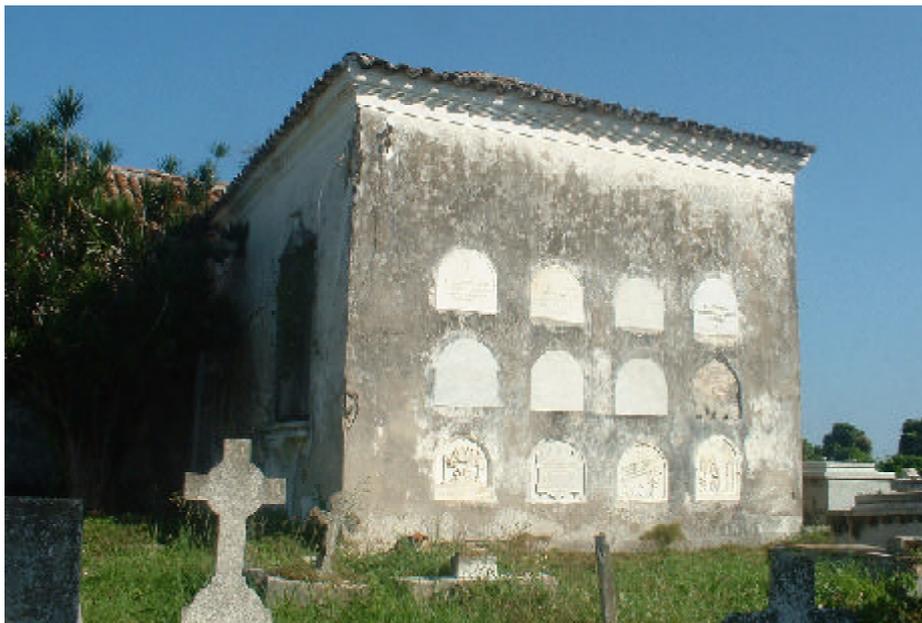
Vista de la pared con los nichos de enterramientos.

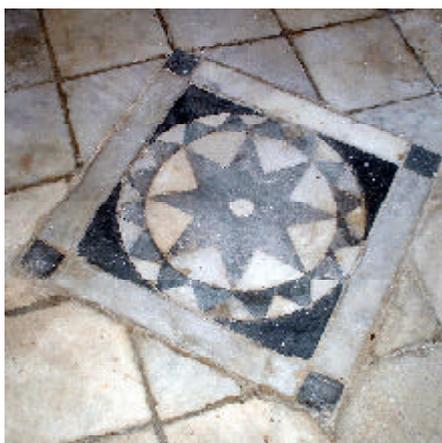
Detalle del piso en el interior de la Ermita.

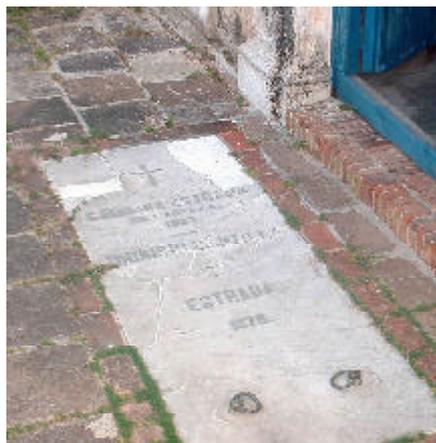
Una lápida que indica un enterramiento frente a una de las entradas de la Ermita.

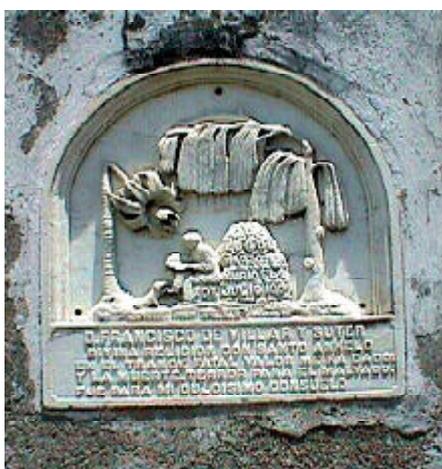
Uno de los nichos de enterramiento antes y después de la intervención.

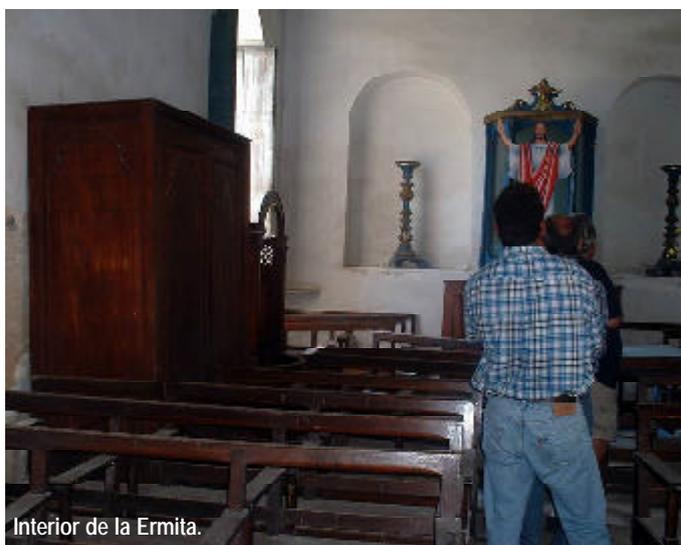
Interior de la Ermita.

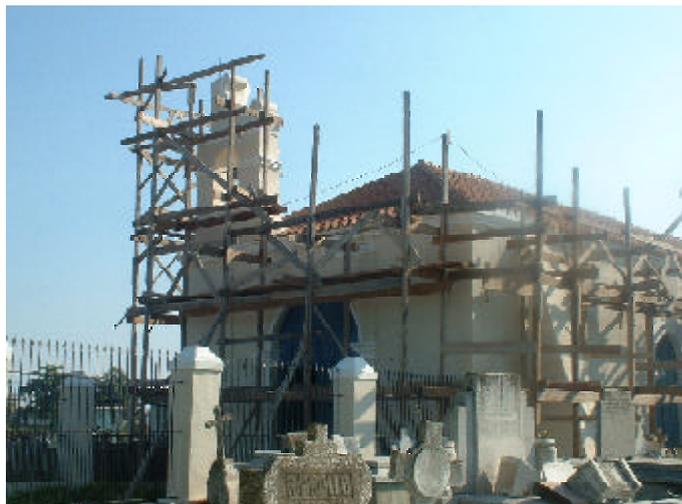
La Ermita durante el proceso de restauración.

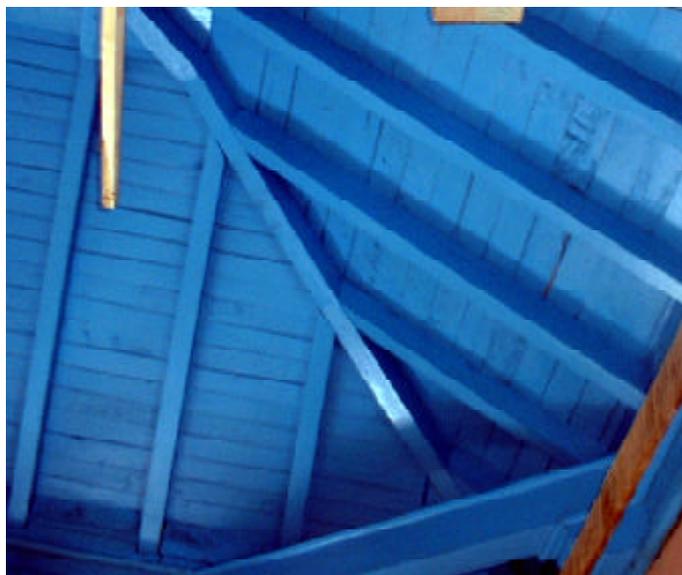
El techo de la Ermita durante el proceso de restauración.
