Variação da linha de costa e balanço sedimentar de longo período em praias sob risco
muito alto de erosão do município de Caraguatatuba (Litoral Norte de São Paulo, Brasil)

Revista de Gestão Costeira Integrada - Journal of Integrated Coastal Zone Management,

vol. 10, núm. 2, 2010, pp. 179-199

Long-term shoreline changes and sedimentary budget in beaches under very high risk of erosion in Caraguatatuba County (São Paulo Northern Coast, Brazil)

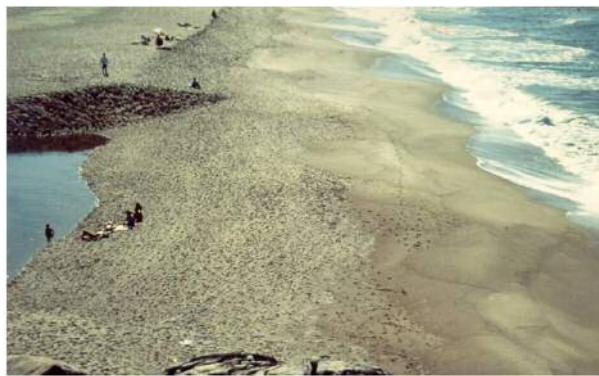
Figura 2. Extremidade sul da Praia de Massaguacu (Celia R. de G. Souza). Notar a desembocadura do Rio Massaguacu completamente assoreada (Lagoa Azul, à esquerda da foto), as duas sequências de bermas praiais, pequenas cúspides praiais bem desenvolvidas e suas pequenas correntes de retorno associadas, e a alta refletividade da praia.

Figure 2. Massaguacu beach southern ending (Celia R. de G. Souza). Note that Massaguacu River mouth is completely silted by beach sands (Blue Lake, on the left of the picture), there are two sequences of beach berms, well developed beach cusps and associated small rip currents, and beach presents very high reflectivity.

A Praia de Massaguáçu tem comprimento superior a 7 km e orientação NE-SW, sendo, portanto, mais exposta para os principais sistemas de ondas que atuam no litoral paulista, com direção S-SE-E (Souza 1997). Apresenta variação do estado morfodinâmico ao longo do arco praial, com características reflexivas de alta energia (com tendências intermediárias) na maior parte da praia, e intermediária no setor norte (localmente conhecida como Praia da Cocanha), onde se encontra mais abrigada, atrás das pequenas Ilhas Cocanha (Souza 1997). É formada por areias grossas a médias moderadamente a bem selecionadas e apresenta bermas e cúspides praiais bem desenvolvidas (Figura 2). Fortes correntes de deriva litorânea de rumo sul fecham frequentemente a desembocadura do Rio Massaguáçu, localizada na extremidade sul da praia, onde a face praial e o estirâncio atingem altas declividades, de até cerca de 30° (Figura 2).

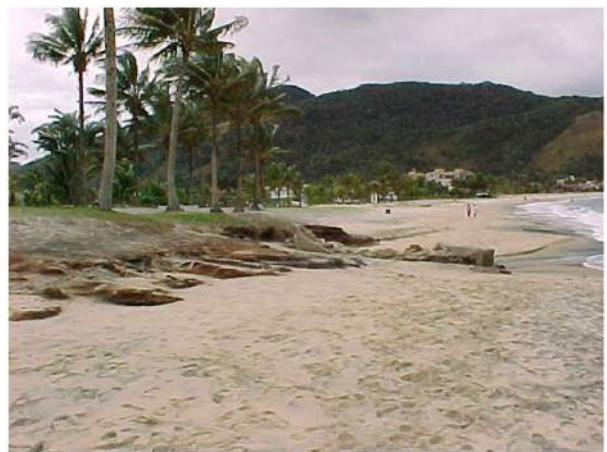
Figura 3. Erosão acelerada na área central da Praia da Tabatinga, onde afloram restos de terraços marinhos provavelmente pleistocênicos, com espodossolos (Celia R. de G. Souza).

Figure 3. Accelerated erosion in Tabatinga Beach central sector, where remainders of Pleistocene (likely) marine terraces with podzols are exposed (Celia R. de G. Souza).

O processo erosivo observado atualmente em ambas as praias é intenso, ora se estendendo por todo o arco praial como na Praia da Tabatinga (Figura 3), ora se mostrando maior em alguns trechos como na porção centro-sul da Praia de Massaguacu (Figura 4). Na Praia de Massaguacu são monitorados 10 indicadores de erosão e em Tabatinga 8 indicadores (Souza 1997, 2009a, Souza & Suguio, 1996, 2003).

praia (Figura 3). A aldeia de pescadores, por sua vez, foi dando lugar a uma ocupação mais densa a partir de meados da década de 1990, e hoje existem alguns quiosques de alvenaria e até residências sobre a pós-praia, aumentando o processo erosivo ali instalado. Pescadores antigos afirmam que muito antes do condomínio ser implantado toda a praia já sofria forte erosão, pois “a mesma se estendia por mais de 100 m mar adentro” (Souza 1997).

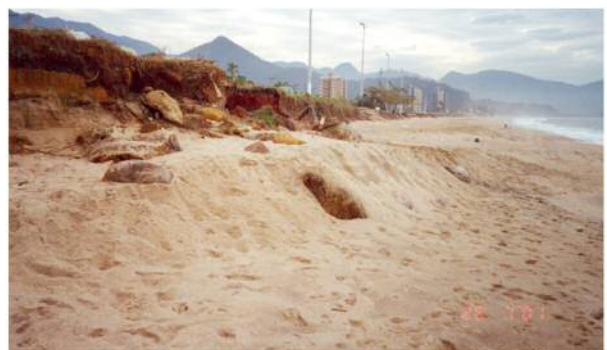
Figura 4. Erosão acelerada no setor centro-sul da Praia de Massaguacu, com destruição recorrente da saia de aterro e da pavimentação da rodovia BR-101 (Celia R. de G. Souza). Notar a tentativa frustrada de conter a erosão através de um anteparo de blocos rochosos.

Figure 4. Accelerated erosion in Massaguacu Beach, around its center-southern portion (Celia R. de G. Souza). Note the rocky boulders revetment as a frustrated bid for containing the erosional process on the BR-101 highway.

Não há dados consistentes sobre os gastos decorrentes dos danos causados pela erosão nas praias do município de Caraguatatuba, tanto em relação às estruturas e equipamentos urbanos públicos, quanto às construções privadas. Sabe-se apenas que, somente em 2006, o Departamento Estadual de Estradas de Rodagem aplicou mais de R\$ 2.000.000,00 em “obras de recuperação” na rodovia BR-101 junto à Praia de Massaguaçu, em tentativas inadequadas e infrutíferas de contenção da erosão (Figura 4).

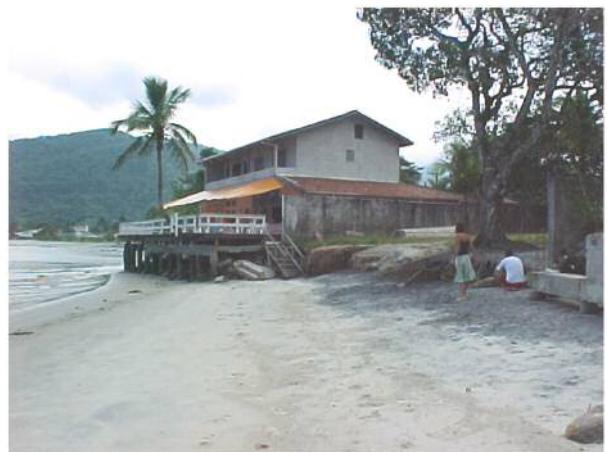
Figura 5. Forte erosão na porção SE da Praia de Tabatinga e construções sobre a pós-praia (Celia R. de G. Souza).

Figure 5. Strong erosion in the SE portion of Tabatinga Beach (around profile 701) (Celia R. de G. Souza).

Até meados da década de 1980, quando foram realizados os primeiros estudos nessa praia, a erosão acelerada ainda não era perceptível (Souza 1990). No entanto, em 1992, quando se iniciou o monitoramento praial em todo o litoral paulista (Souza 1997), vários indicadores de erosão costeira já podiam ser notados, embora o processo ainda não fosse tão intenso quanto nos dias atuais (Figura 5).

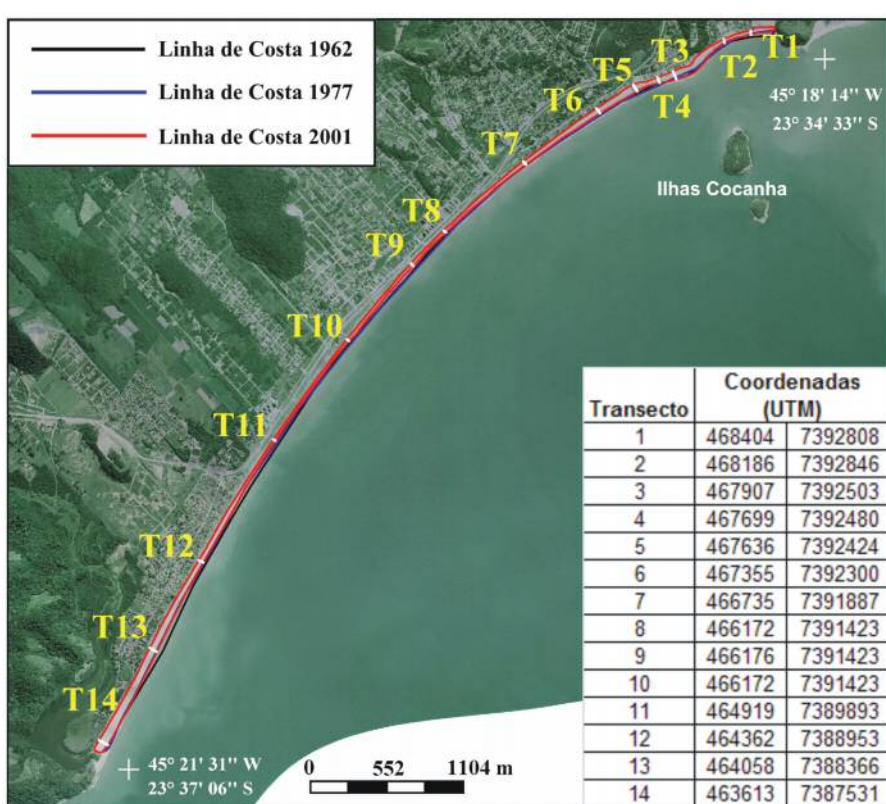
Figura 6. Variação da linha de costa (polígono praial) na Praia de Massaguacu para os anos de 1962, 1977 e 2001.

Figure 6. Shoreline (beach polygon) changes in Massaguacu beach for 1962, 1977 and 2001.

De maneira geral, observa-se que ambas as praias sofreram importantes variações espaciais nas quatro décadas de análise (figuras 6 e 7, tabela 1).

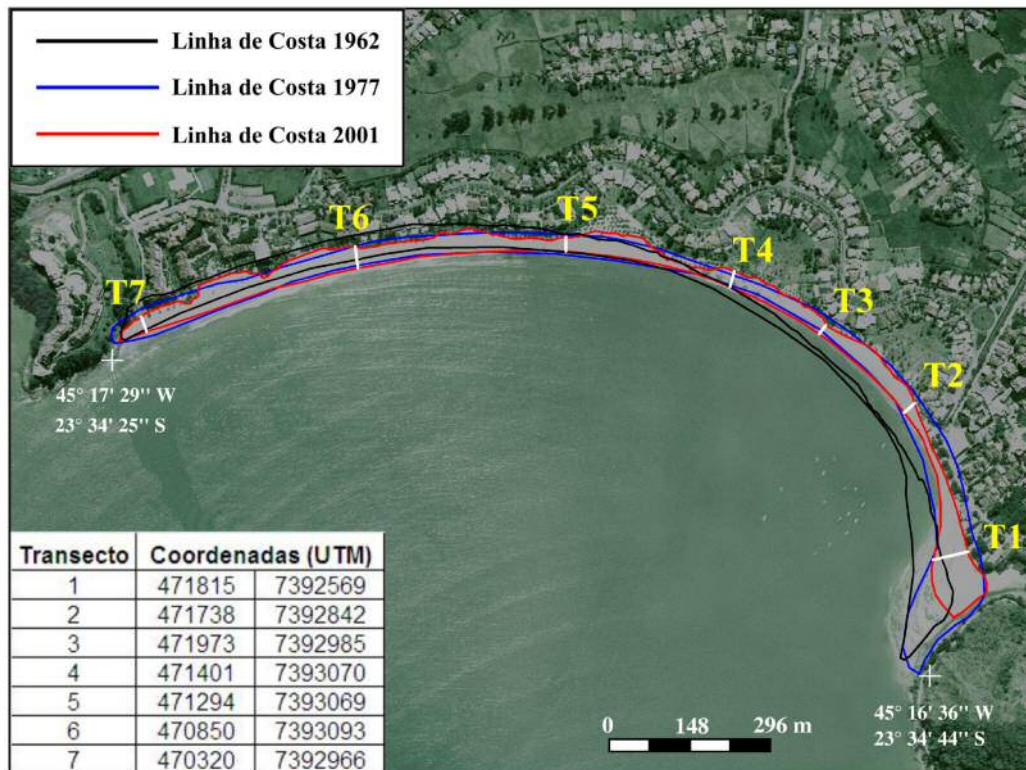
Figura 7. Variação da linha de costa (polígono praial) na Praia de Tabatinga para os anos de 1962, 1977 e 2001.

Figure 7. Shoreline (beach polygon) changes in Tabatinga beach for 1962, 1977 and 2001.

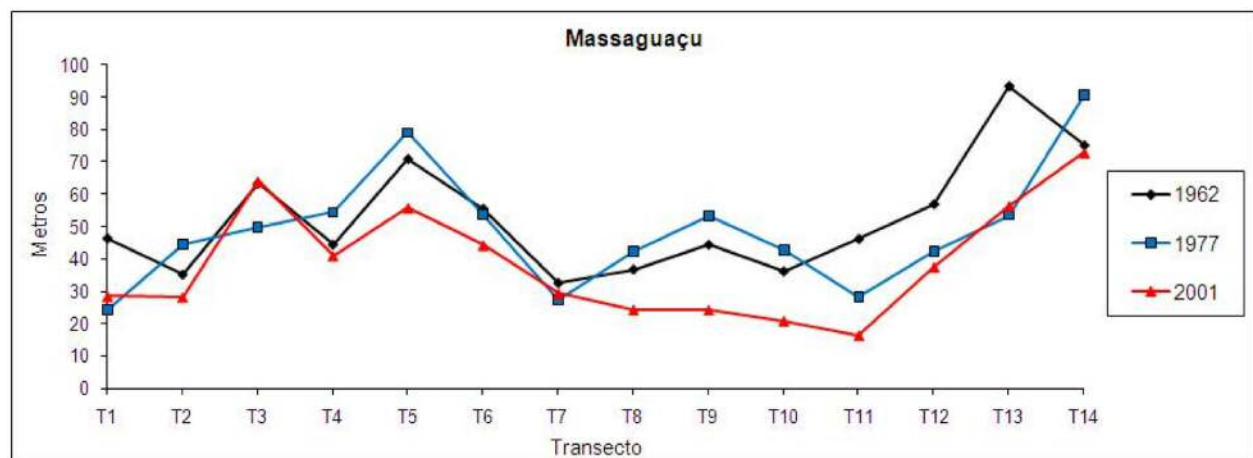
Figura 8. Variação temporal da largura do arco praial na Praia de Massaguaçu.

Figure 8. Beach width long-term variation in Massaguaçu beach.

A Praia de Massaguaçu apresentou, em geral, larguras pequenas (Figura 8, Tabela 2), como esperado para praias reflexivas. As médias variaram de 29,9 m (T7) até 79,6 m (T14), locais estes que durante todo o período se apresentaram como sendo os trechos respectivamente mais estreitos e mais largos da praia.

O gráfico obtido sugere que os segmentos das curvas são temporalmente ora sintônicos, ora assintóticos. As curvas de 1962 e 1977 são sintônicas nos trechos entre os transectos T1 a T7 e T11 a T12,

e assintóticas nos demais trechos. As curvas de 1962 e 2001 também são sintônicas nos trechos entre os transectos T1 a T7, T9 a T10 e em T14, e assintóticas nos demais trechos. As curvas de 1977 e 2001 são sintônicas nos trechos de T1 e entre os transectos T4 a T7, T9 a T10 e T11 a T13.

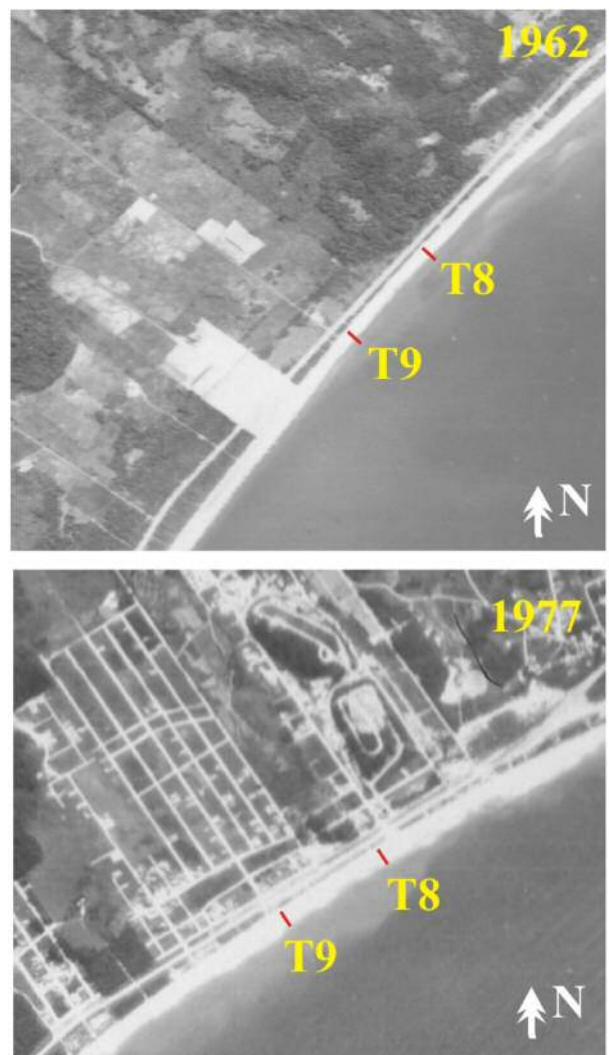
Figura 9. Detalhes das fotografias aéreas de 1962 e 1977, mostrando a faixa de vegetação preservada entre a praia e as vias de acesso no trecho compreendido entre os transectos T8 e T9.

Figure 9. Aerial photographs from 1962 and 1977 showing a preserved stretch of vegetation between the beach and the highway around transects T8 and T9.

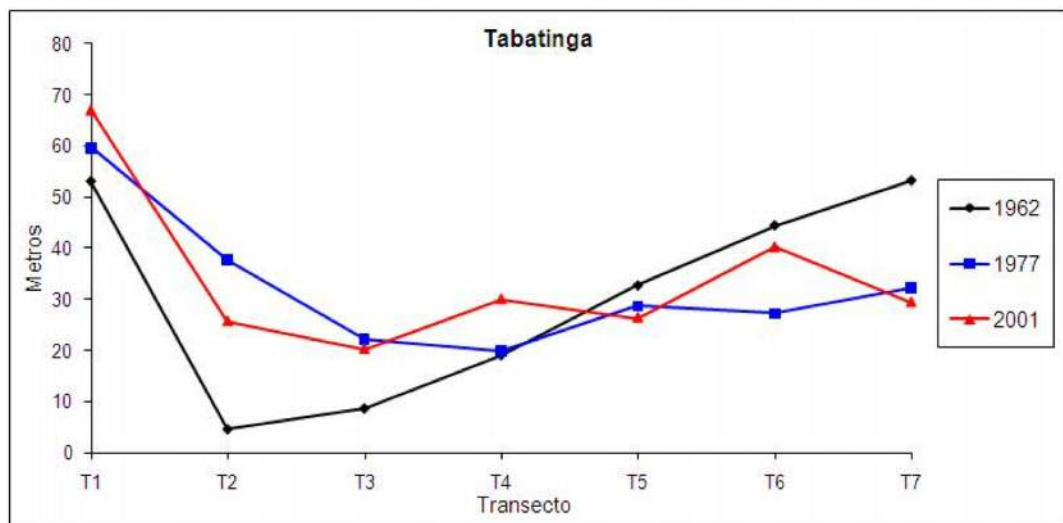
Figura 10. Variação temporal da largura do arco praial na Praia de Tabatinga.

Figure 10. Beach width long-term variation in Tabatinga Beach.

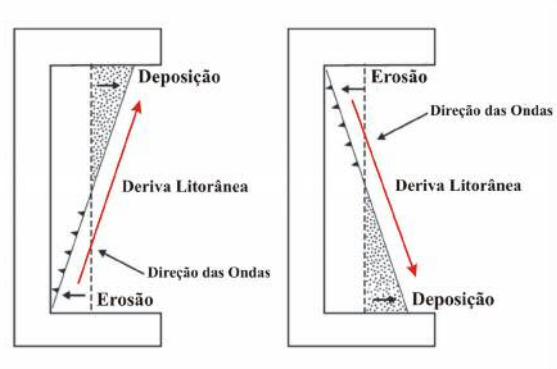
Figura 11. Processos de erosão e deposição associados à rotação praial em uma praia embaiada (modificado de Short & Masselink 1999).

Figure 11. Erosion and deposition processes associated to beach rotation in a headland bay (modified from Short & Masselink 1999).

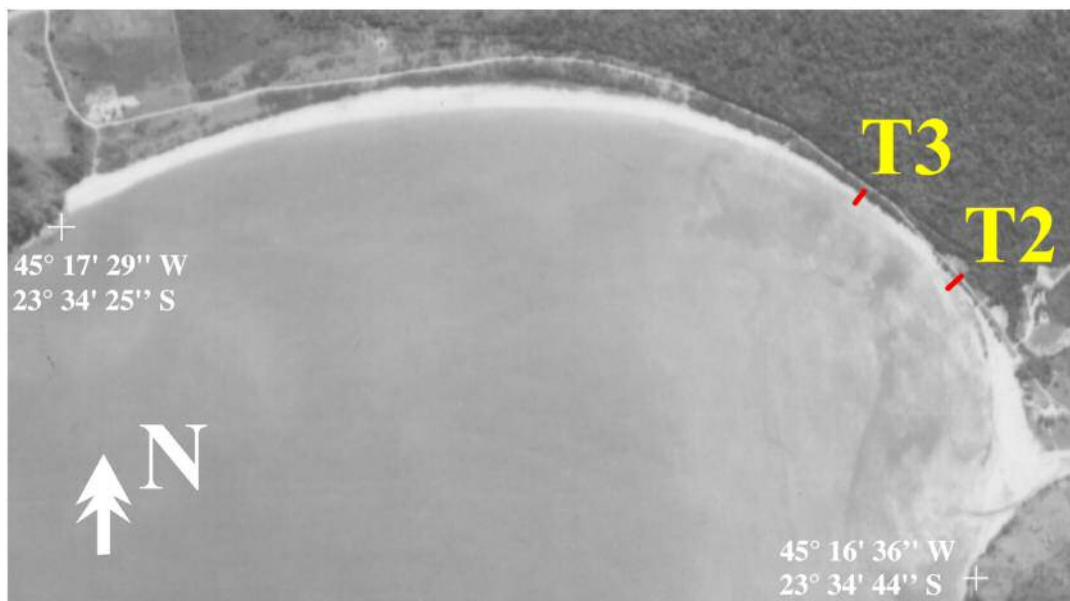
Figura 12. Praia de Tabatinga em 1962, onde é possível observar processos erosivos intensos anteriores à urbanização, no trecho ao redor dos transectos T2 e T3.

Figure 12. Tabatinga beach in an aerial photograph from 1962 showing strong erosional processes previously to the urbanization process, around transects T2 and T3.
