A Contribuição do Escoamento Superficial e da Drenagem de Águas Pluviais para os
Processos Erosivos no Litoral de Olinda, Pernambuco, Brasil

The Contribution of the Surface Runoff and the Pluvial Water Draining for the Erosive Processes in the Coast of Olinda, Pernambuco, Brasil

Luis A. de Gois ^{@,1}, Niédja M. G. A. e Oliveira ²

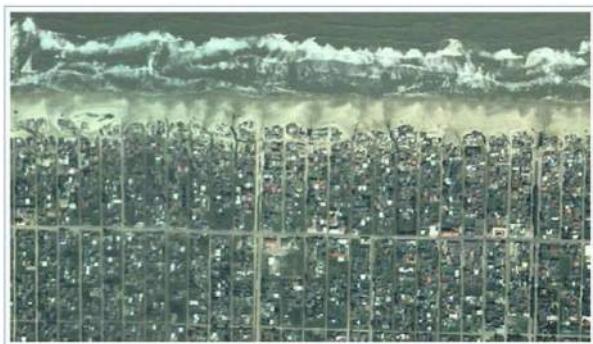
Figura 1. Despejos de sangradouros na pós-praia do Balneário de Pinhal, Rio Grande do Sul.

Para Figueiredo & Calliari (2005) “[...] o aumento do número de sangradouros nos trechos mais urbanizados é notório, podendo acarretar em déficit sedimentar praial e consequente erosão costeira em casos mais extremos, devido ao maior transporte de sedimentos para zona de arrebentação pelos sangradouros.” (Figura 1).

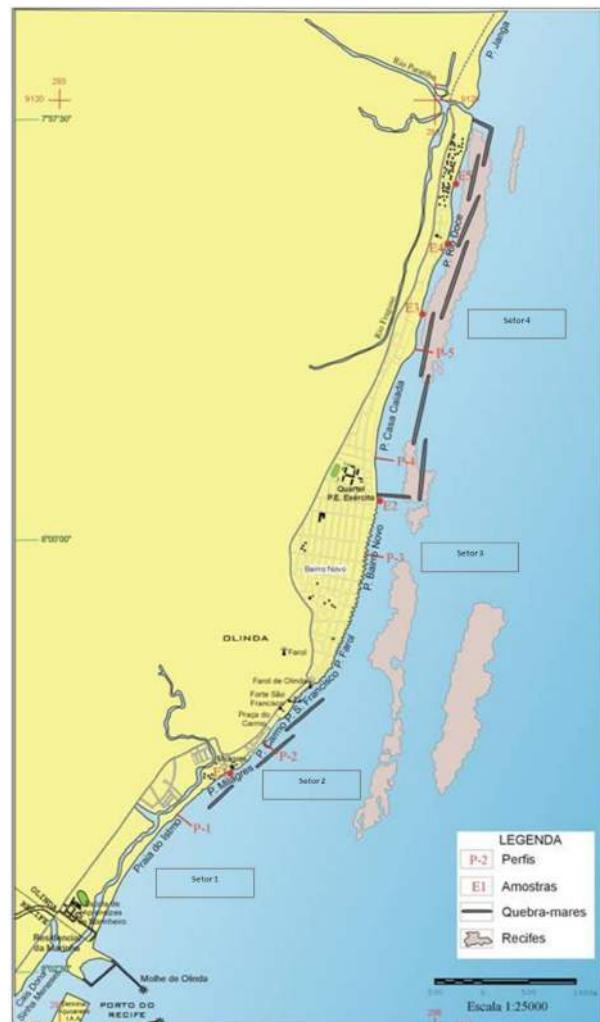
Figura 4. Identificação dos setores do litoral de Olinda.

De acordo com o estudo do Monitoramento do Litoral de Olinda (CPRH, 2000) foi identificado ao longo deste litoral quatro setores abrigando as referidas praias (Figura 4).

A área selecionada para este estudo é composta pelas praias do Carmo e de Bairro Novo, correspondendo, consecutivamente, aos setores 2 e 3 da figura 4.

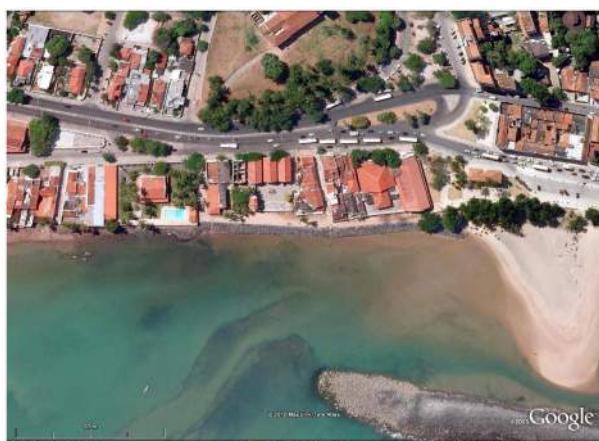
Esta praia encontra-se limitada ao sul pelas coordenadas UTM 296281 e 9113166 e ao norte pelas coordenadas UTM 296386 e 9113292. Uma praia caracterizada por uma discreta presença de pós-praia, limitada a uma saliência no extremo norte (Figura 5), e substituída, em quase toda a sua extensão, pela presença de uma muralha de enrocamento aderente que, associado à presença dos quebra-mares, estabilizou a linha de costa, mas eliminou o processo de desenvolvimento de praias arenosas. Esta praia apresenta um perfil dissipativo, suave, com predomínio de areia média no estirâncio e areia fina na antepraia.

Figura 5. Praia do Carmo, Olinda/PE.
Fonte: Google (2009).

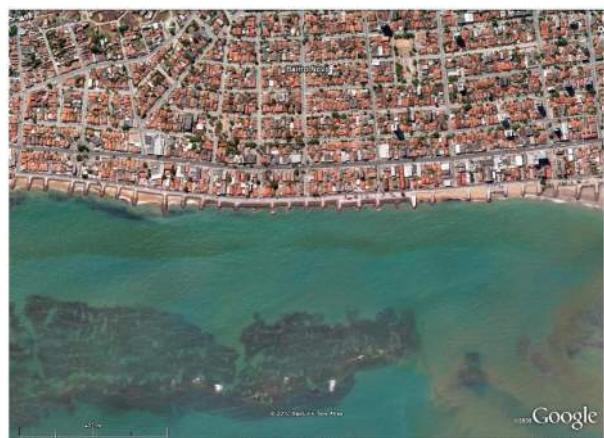
A praia de Bairro Novo encontra-se limitada ao sul pelas coordenadas UTM 296955 e 9113967 e ao norte pelas coordenadas UTM 297372 e 9115621. Esta faixa litorânea apresenta o maior índice de urbanização do litoral olindense e se particulariza pela grande quantidade de estruturas artificiais de proteção costeira, distribuídas ao longo dos seus quase 2,00km de extensão, numa sucessão de compartimentos formados pela presença de uma bateria de espigões perpendiculares à costa, distribuídos paralelamente,

e espaçados entre si por uma estrutura de enrocamento aderente (Figura 6).

Figura 6. Praia de Bairro Novo, Olinda/PE.
Fonte: Google (2009).

Nesta praia predomina o perfil refletivo suave, com escassez de pós-praia, especificamente nos compartimentos sem areia, e um estirâncio superior, cobertos por areia média seguida de areia grossa no estirâncio inferior e terminando com areia muito fina na antepraia, mostrando uma predominância de sedimentos de granulometria média.

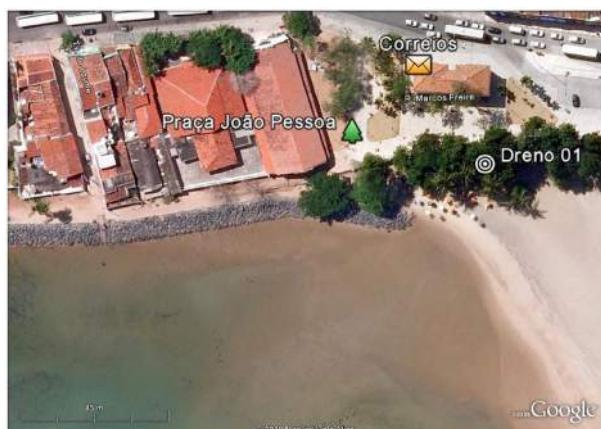
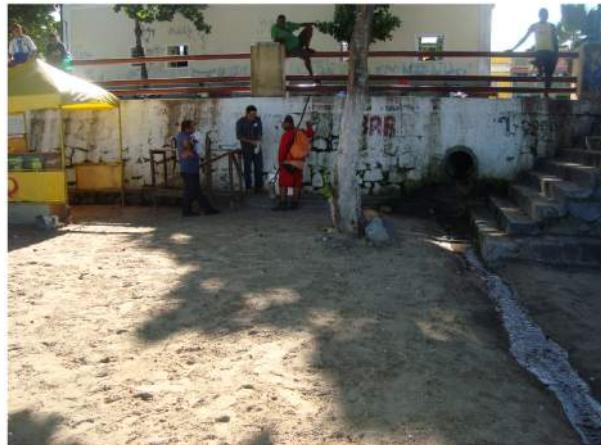
Figura 8. Dreno 01 – Local de coleta de efluentes, na praia do Carmo, Olinda/PE. (imagens A e B).

Foi realizada, ainda nesta etapa de pesquisa, a avaliação do risco de comprometimento da balneabilidade pela interferência destes despejos na praia, fazendo por amostragem em dois drenos, sendo o “dreno 01” na Praia do Carmo (Figura 8, A e B) e o “dreno 02” na Praia de Bairro Novo (Figura 9, A e

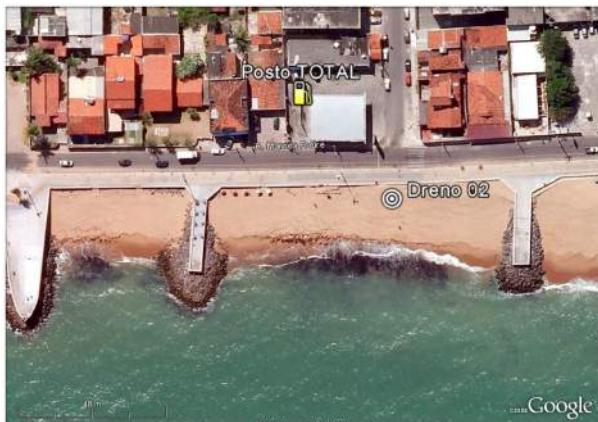
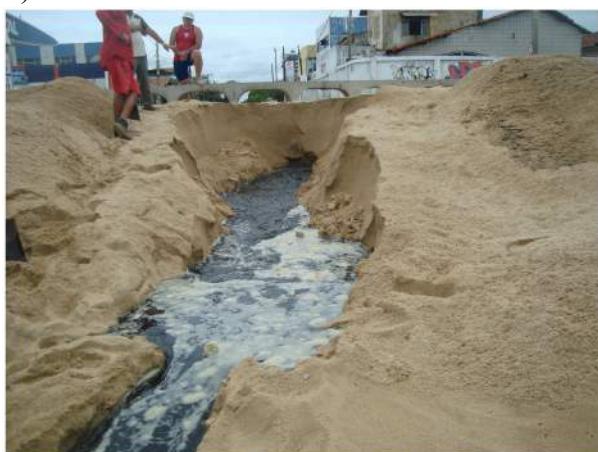
Figura 9. Dreno 02 – Local de coleta de efluentes, na praia de Bairro Novo, Olinda/PE (imagens A e B).
Fonte: A - Google (2009) / B - Acervo do Autor (2010).

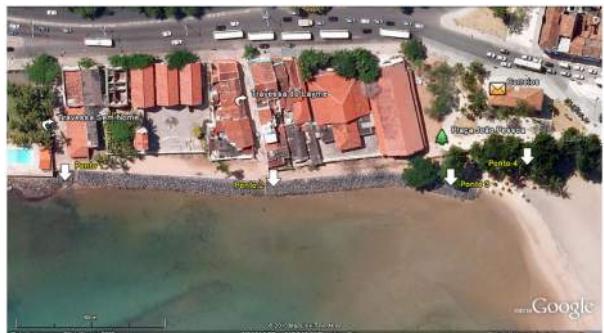
Durante o monitoramento desta área foi registrado que, no ano de 2005, durante a implantação da estrutura de proteção do avanço do mar (enrocamento aderente) e da rede de drenagem das águas pluviais na orla do Carmo, os pontos 1, 2 e 3, desta rede,

foram direcionados para lançar suas contribuições por meio de tubulações ($\varnothing = 1,20\text{m}$) para dentro da estrutura de enrocamento aderente. Este procedimento evitou o direcionamento dos despejos diretamente na faixa de praia e se mostrou eficiente ao impedir a desagregação dos sedimentos ali depositados, minimizando, assim, possíveis alterações na morfodinâmica praial.

Figura 10. Praia do Carmo – localização dos 04 pontos de despejos monitorados.

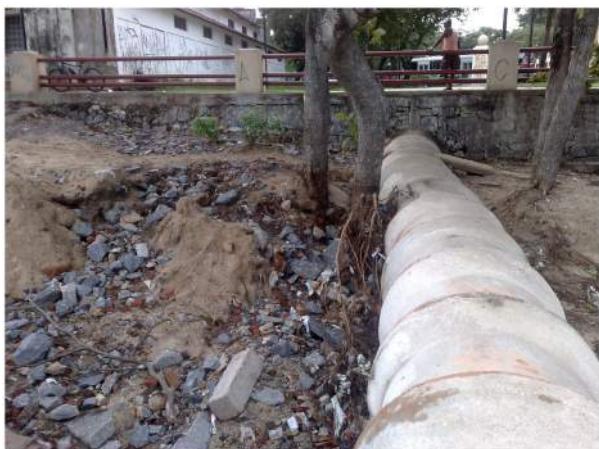
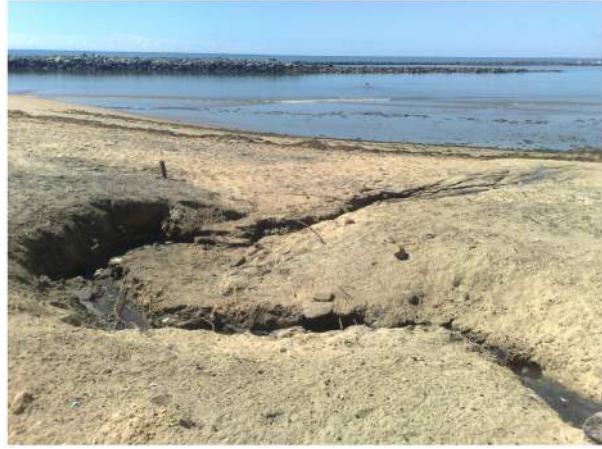
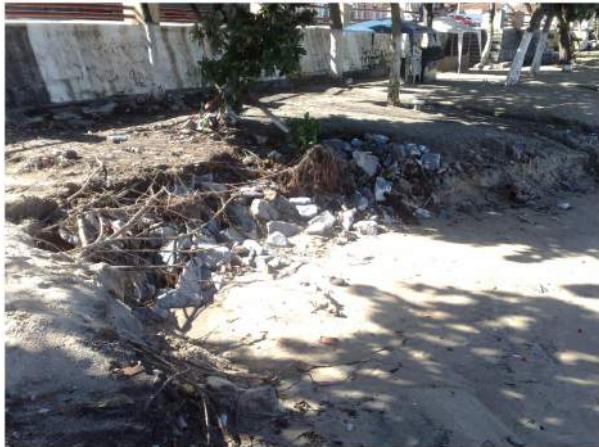
Figura 11. Praia do Carmo – Vista da faixa de pós-praia após a erosão provocada pelo extravasamento de um coletor de águas pluviais. (imagens A e B).

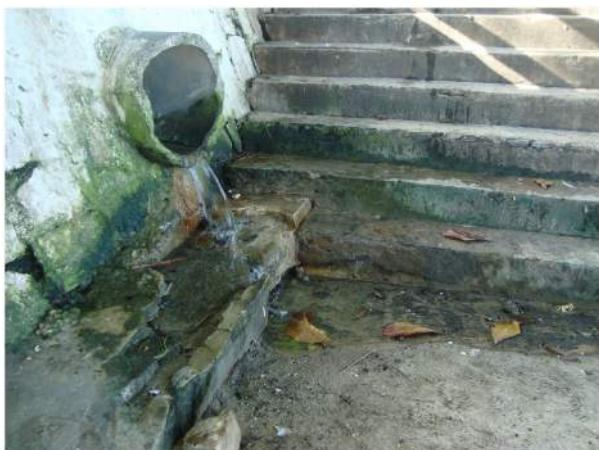
Figura 12, a)

Figura 12. Despejo contínuo de efluentes na praia do Carmo, interferindo na morfodinâmica praial através da formação de sulcos erosivos provenientes do curso d'água, imagens A e B.

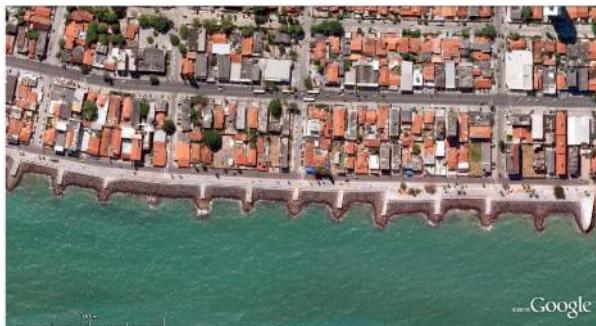
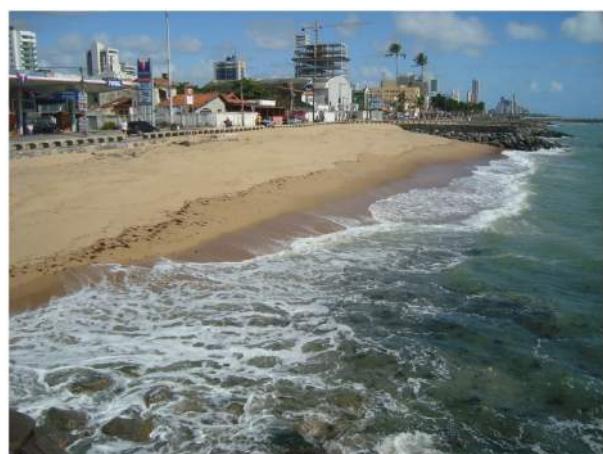
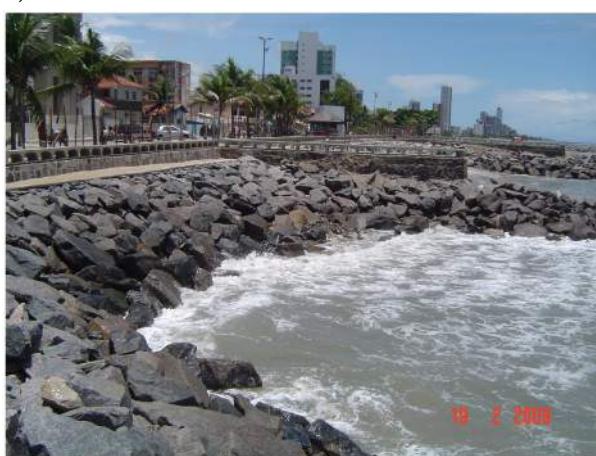
Figura 13. Alto índice de urbanização, associado à grande concentração de estruturas e ausência de desenvolvimento dos depósitos praiais arenosos caracterizam a praia de Bairro Novo, em Olinda/PE. (imagens A e B).

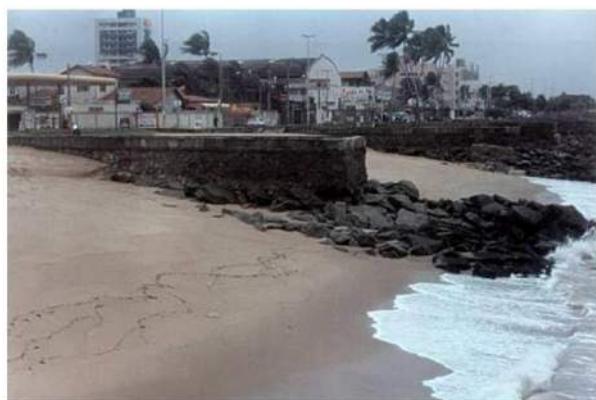
Figura 14, a)

No entanto, contrariando esta característica peculiar do litoral olindense, de escassez de areia ao longo de suas praias, vem sendo observado na parte central desta praia um processo natural de achega sedimentar. Inicialmente, este fenômeno vinha se distribuindo ao longo de 150,00m, e se restringia à apenas três compartimentos compreendidos entre os espigões 21 e 24. No entanto, em julho de 2005, com o propósito de proporcionar o aumento da faixa de praia, diante da estabilidade que ali se encontrava, bem como com o propósito de avaliar o comportamento deste processo de aporte sedimentar, foi promovida a remoção do espigão 23 (Figura 14, A e B).

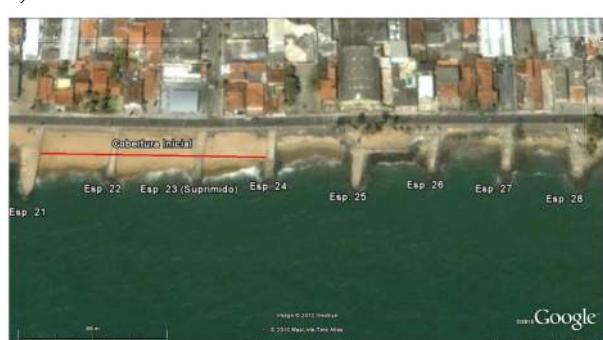
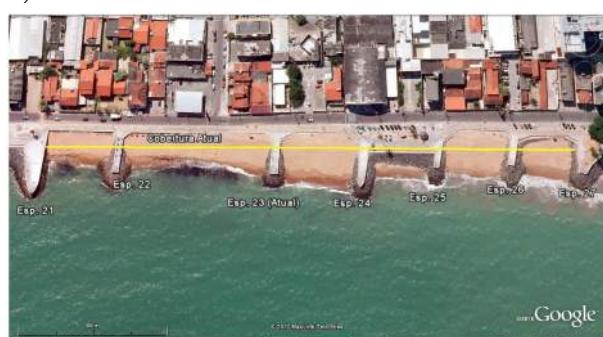
Esta supressão, além de proporcionar a integração de dois compartimentos, possibilitando a ampliação e um maior uso da área para banho e para recreação, moveu, gradativamente, a expansão do processo de aporte sedimentar para os compartimentos adjacentes, situados ao norte do espigão 24, estendendo a área de cobertura sedimentar, de 150,00m para 350,00m de extensão (Figura 15, A e B).

Figura 15. Evolução da área de cobertura do processo de aporte natural de sedimentos na praia de Bairro Novo, em Olinda/PE (Imagens A e B).

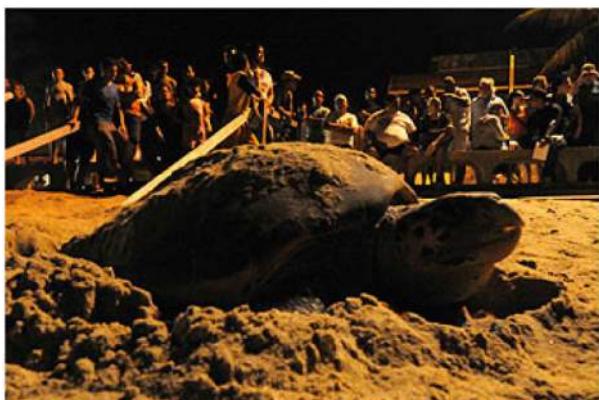
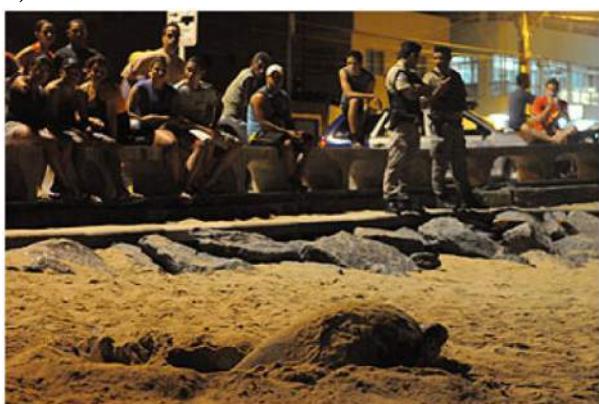
A recomposição da morfodinâmica praial, através do efeito natural de engorda deste segmento de praia, permitiu mudanças significativas no comportamento do ambiente, acenando, inclusive, com a possibilidade de devolução do equilíbrio a este ecossistema. Com a expansão do aporte de sedimentos para outros compartimentos da praia de Bairro Novo proporcionou a probabilidade de desova para uma tartaruga marinha, fato que gerou impacto na população local, por se tratar de um possível indicativo da tentativa de reequilíbrio diante do desequilíbrio ambiental gerado pela erosão costeira nas praias de Olinda. (Figura 16, A e B).

Figura 16. Tartaruga do tipo “cabeça-chata” depositando seus ovos no compartimento recomposto da praia de Bairro Novo (imagens A e B).

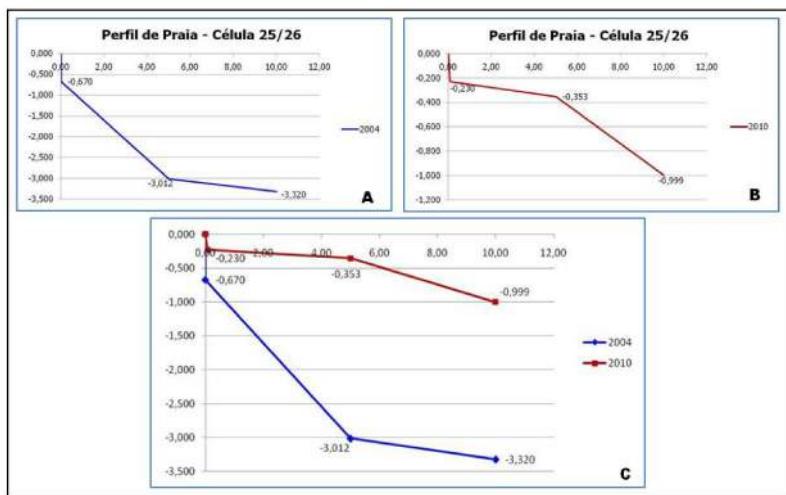
Figura 17. Perfis de praia dos anos de 2004 e 2010 representam o comportamento sedimentar no compartimento 25/26, da praia de Bairro Novo, Olinda/PE.

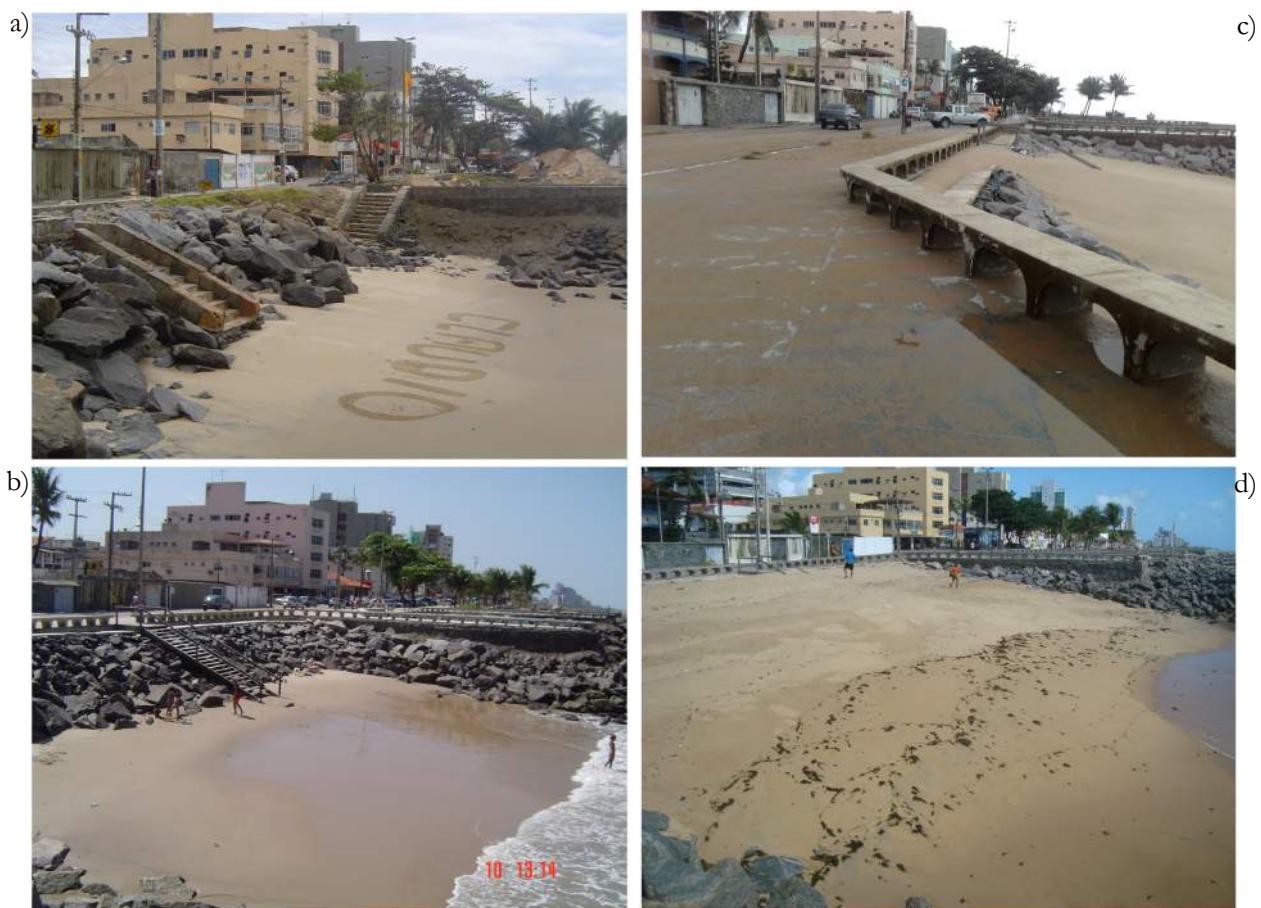
Figura 18. A expansão do aporte de sedimentos diminuiu ano a ano o desnível existente entre o calçadão e a faixa de praia no compartimento 25/26, da praia de Bairro Novo, Olinda/PE (imagens A e B).

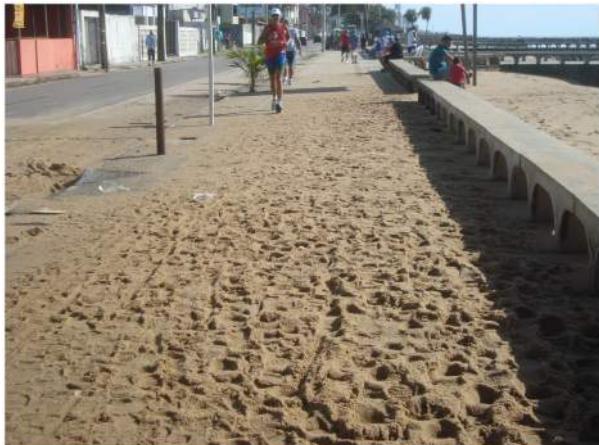
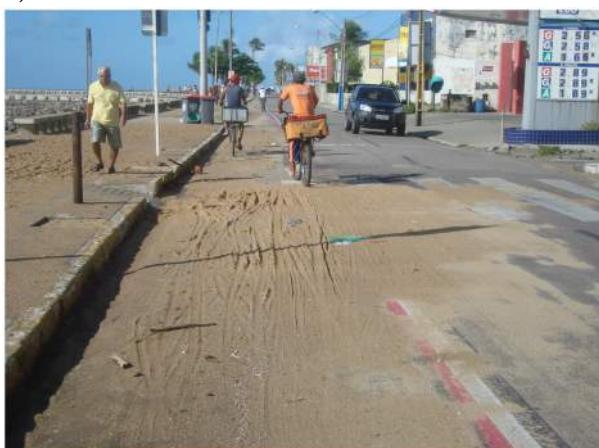
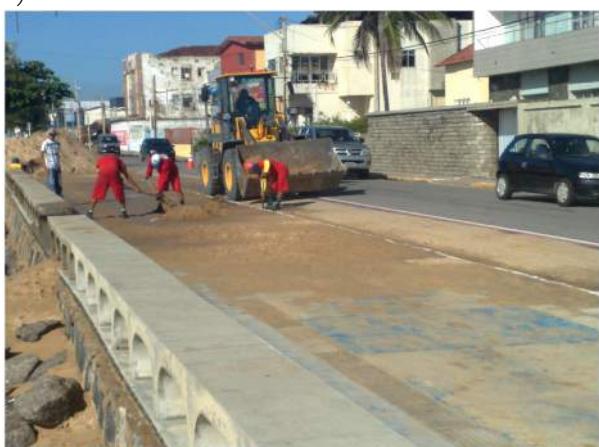
Este excesso de sedimentos, que muitas vezes pode ser visto como um inconveniente, tanto àqueles que transitam pelas vias e pelos calçadões da orla de Bairro Novo, quanto à Prefeitura que necessita disponibilizar operários e equipamentos para retirar estes sedimentos das calçadas e vias, pode vir a se constituir em uma excelente fonte alternativa de suprimento para as praias adjacentes, inclusive com um custo bastante inferior ao que comumente se despende na busca por jazidas que ofereçam sedimentos em quantidade e granulometria compatíveis à necessidade de cada praia (Figura 19, A, B e C).

Figura 19. O volume de sedimentos aportado na praia de Bairro Novo é superior à capacidade dos compartimentos e invadem as calçadas e a pista de rolamento. Imagens A, B e C.

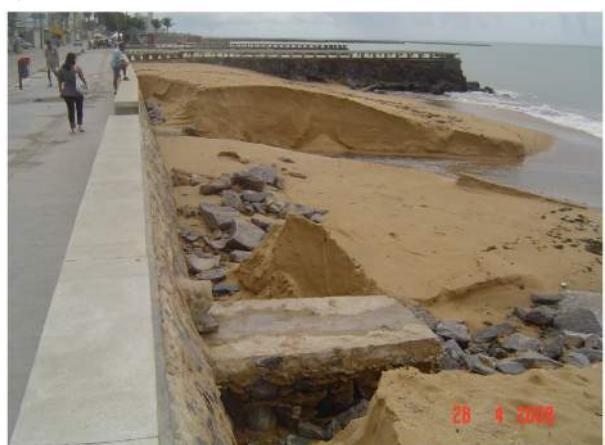
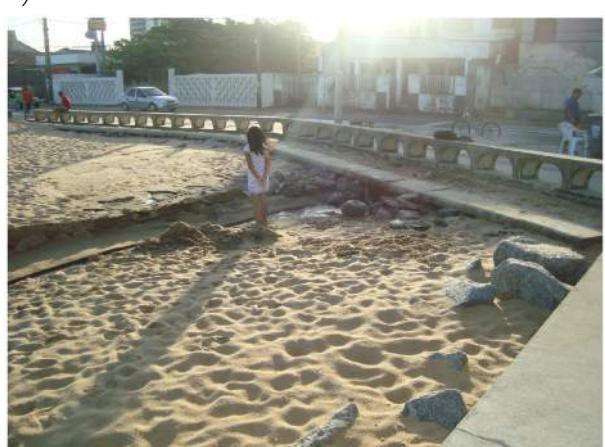
No entanto, o trabalho de monitoramento desta área permitiu identificar que os resultados obtidos por este processo natural de achega sedimentar vêm sendo comprometido pela presença de 03 pontos de despejos da rede de drenagem de águas pluviais (Figura 20, A e B), e cujas contribuições vêm sendo despejadas diretamente na faixa de praia, em direção ao oceano.

Figura 20. Pontos de despejos identificados na praia de Bairro Novo, Olinda/PE (imagens A e B).
Fonte: Acervo do Autor (A – 2008 / B – 2010).

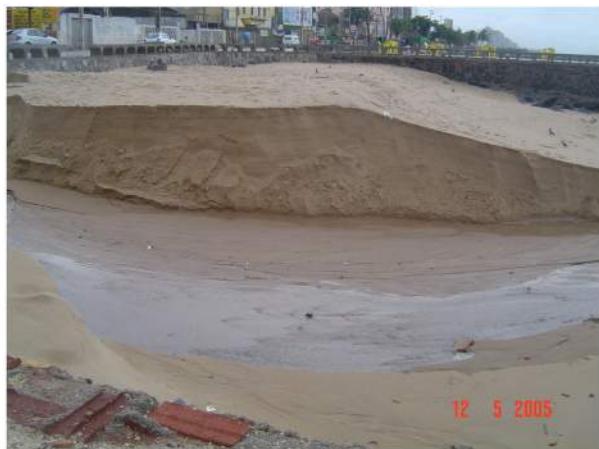
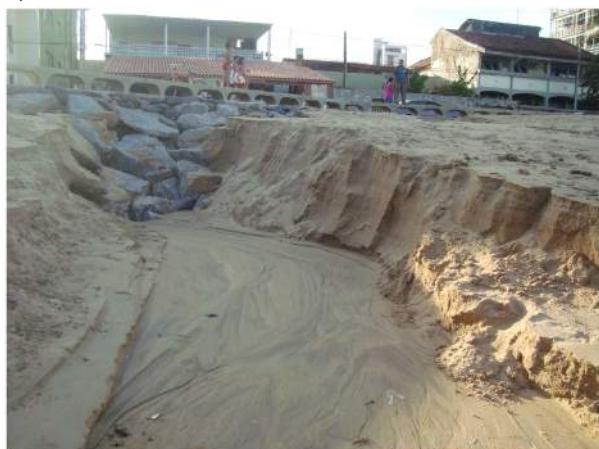
Estes drenos, através dos seus despejos, vêm se constituindo em agentes modificadores dos perfis de praia, pois, além de impedirem o aporte de novos sedimentos, seus efluentes se encarregam de expulsar os sedimentos já depositados (Figura 21, A e B).

Figura 21. O volume de despejo dos drenos expulsa os sedimentos e aportados e altera severamente o perfil praial, impondo a este trecho da praia de Bairro Novo um novo cenário de erosão costeira (imagens A e B).

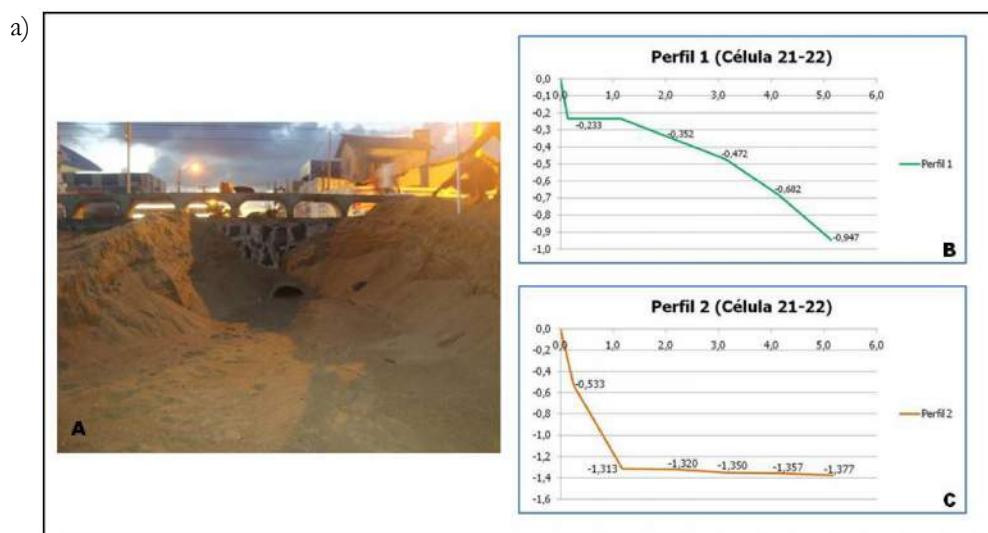
Figura 22. Perfis de praia traduzem a interferência do dreno de águas pluviais sobre a morfodinâmica praial na célula 21-22, praia de Bairro Novo, Olinda/PE.

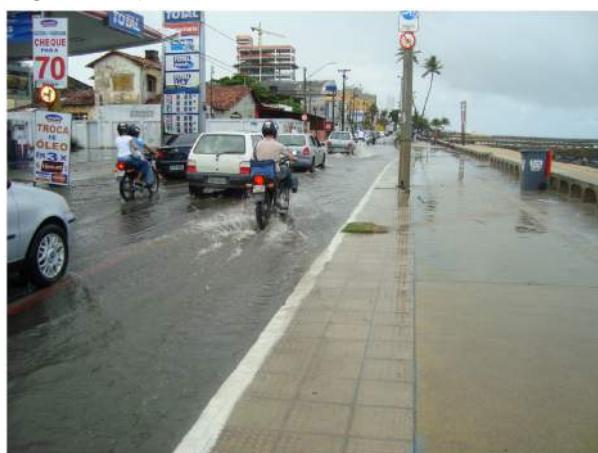
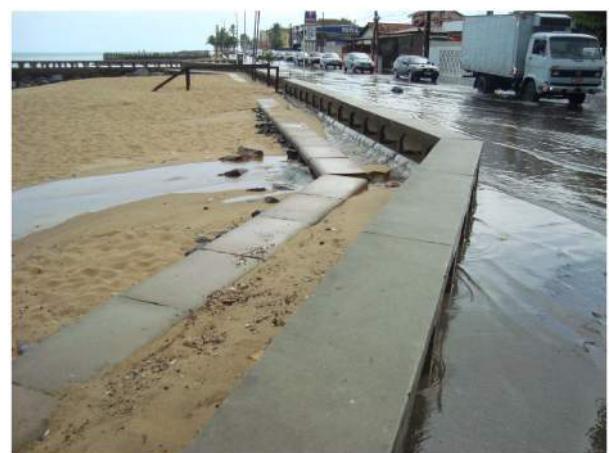
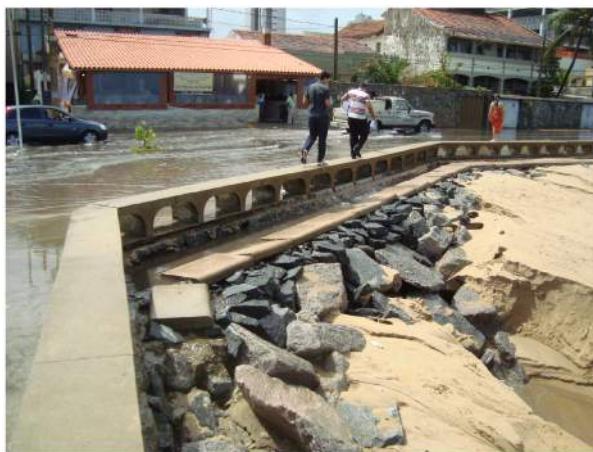
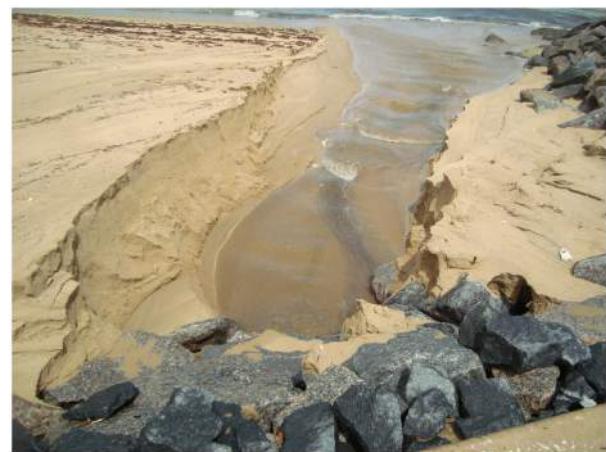
Figura 23, a)

Figura 23. Episódio de chuvas, em janeiro/10. Perturbações, tanto no ambiente praial, quanto para a população, em mais um registro inequívoco de falha do sistema de drenagem (imagens A, B, C e D).

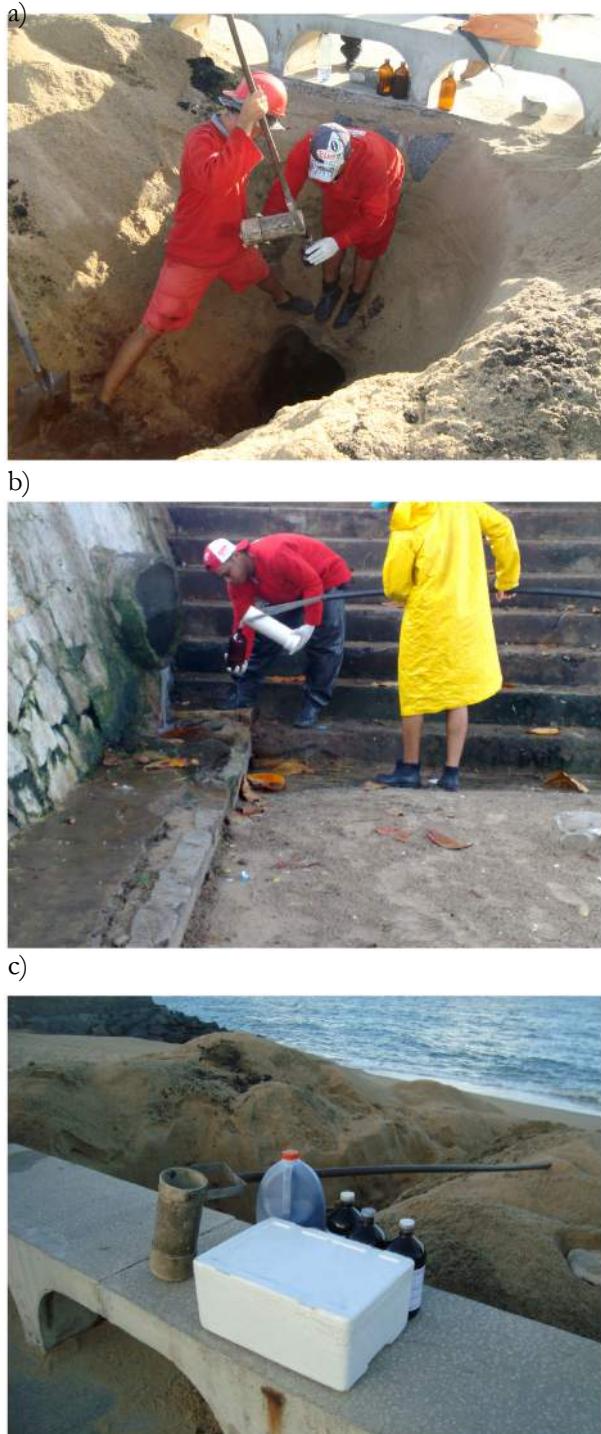
Figura 24. Amostras coletadas em dia de sol e dia de chuva foram acondicionadas em recipientes, e temperaturas adequadas e, posteriormente, encaminhadas para análises em laboratório, imagens A, B e C.
