Revista de Gestão Costeira Integrada - Journal of Integrated Coastal Zone Management,
vol. 11, núm. 3, 2011, pp. 315-325
Associação Portuguesa dos Recursos Hídricos
Lisboa, Portugal

Erosão Costeira - Tendência ou Eventos Extremos? O Litoral entre Rio de Janeiro e Cabo Frio, Brasil *

Coastal Erosion – Trend or Extreme Events?

The Coastline Between Rio de Janeiro and Cape Frio, Brazil

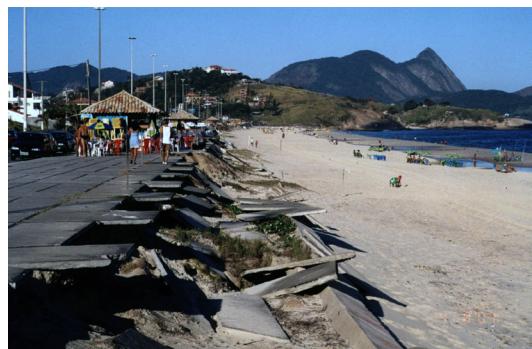
Figura 3. Praia de Piratininga. Destruição de muro após ressaca de 2001. À direita superposição de perfis antes e depois da construção do muro, mostrando a manutenção da largura da praia. (Foto D. Muehe. Perfis de 2002 levantados por Lima & Vilas, 2002).

Figure 3. Piratininga beach. Destruction of the seawall by the 2001 storm. At the right side beach profiles before and after the storm. (Photo D. Muehe. Profiles measured in 2002 by Lima & Vilas, 2002).

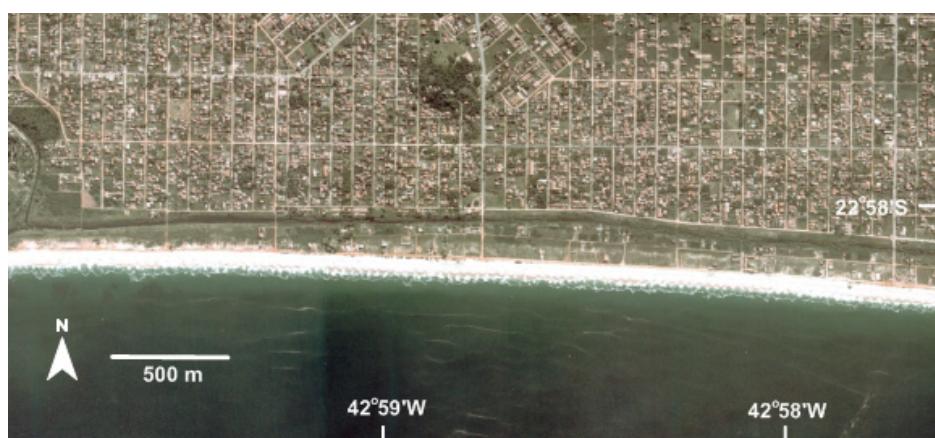
Figura 5. Segmento da praia de Itaipuá mostrando a baixa ocupação da barreira arenosa frontal, entre a praia e o canal, e a ocupação mais densa da barreira interiorizada, formada durante a penúltima transgressão marinha, quando o nível do mar esteve cerca de 6 a 10 m mais elevado que o nível atual (Suguio et al., 2005). Imagem fonte IBGE.

Figure 5. A segment of the Itaipuá beach showing the low occupation of the Holocene beach barrier and the more dense occupation of the older, Peistocene, barrier, formed at a sea level about 6 to 10 m higher than the Present one (Source Suguio et al., 2005). Image source IBGE.

Na praia de Itaipuaçu, a urbanização se expandiu principalmente sobre a barreira arenosa mais interiorizada, enquanto a barreira frontal, que apresenta claros sinais de transposição por ondas e destruição da estrada de barro construída em seu topo, apresenta uma ocupação ainda incipiente e espacialmente descontínua (Figura 5).

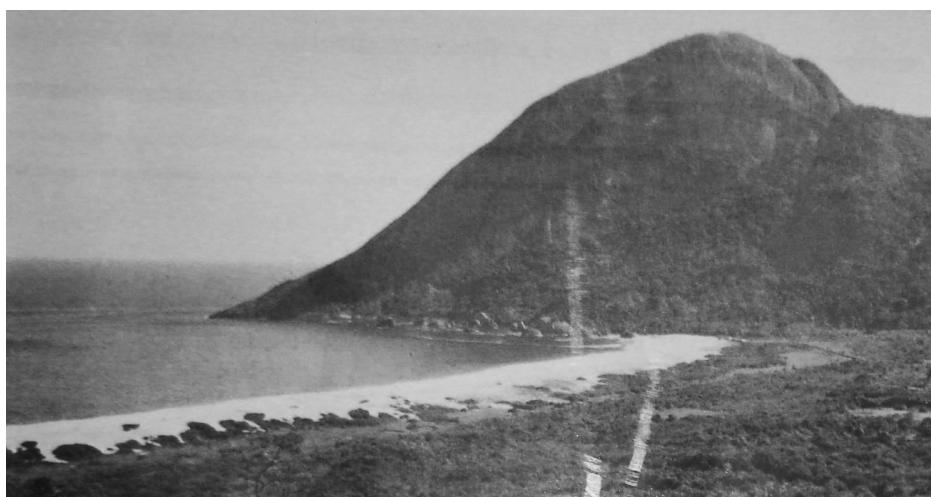
Figura 6. Foto de Itaipuaçu do final da década de 1940, mostrando a ocorrência de leques de transposição. (Fonte acervo da COMINAT S.A Empreendimentos e Consultoria).

Figure 6. Photo of Itaipuaçu beach at the end of the 1940's, showing the occurrence of overwash fans. (Source COMINAT S.A Empreendimentos e Consultoria).

ativo antes da construção da estrada como pode ser observado na Figura 6 da década de 1940.

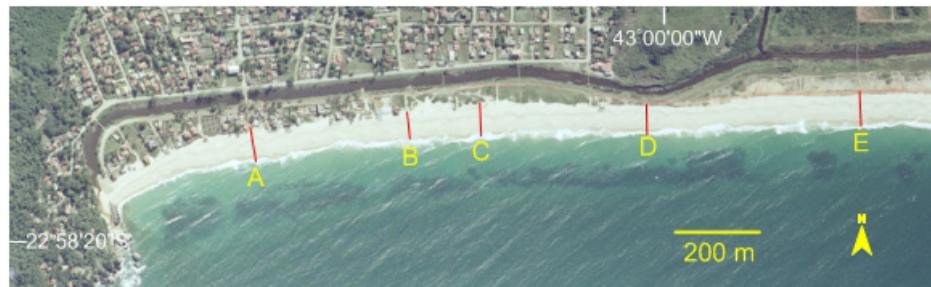
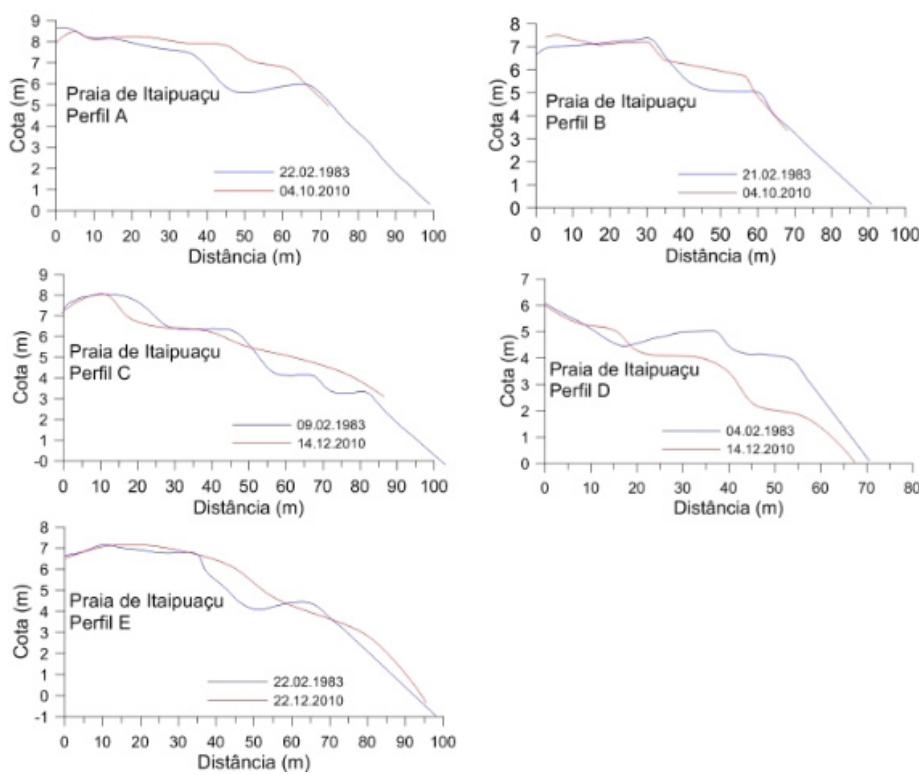
Figura 7. Comparação entre perfis topográficos da praia de Itaipuaçu. (Fonte imagem Google Earth).

Figure 7. Comparison between topographic profiles of Itaipuaçu beach. (Image source Google Earth).

A comparação entre perfis topográficos transversais à praia entre 1983 e 2010 não indicou um recuo da linha de costa (Figura 7), confirmando a interpretação de Silva et al. (2008b) a partir da comparação de perfis levantados na década de 1970 com perfis monitorados durante oito anos, entre 1999 e 2006 e que se estenderam a todo o arco praial.

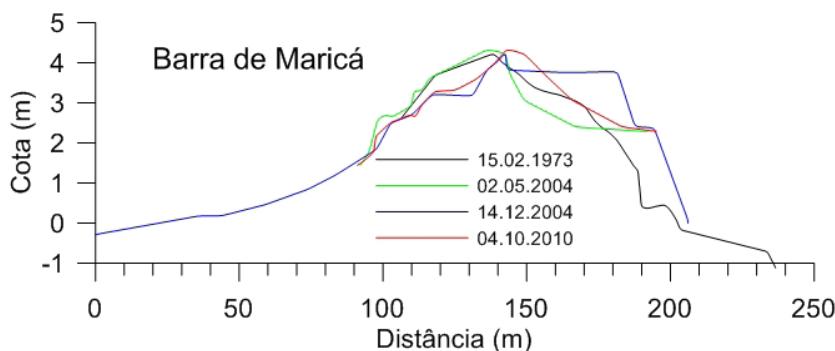
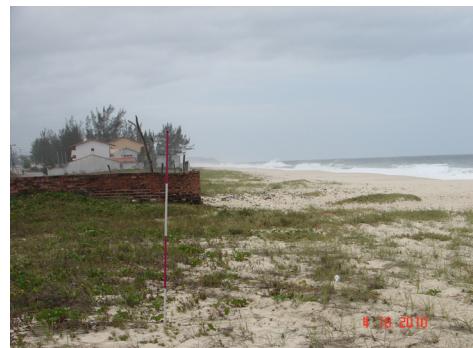
Figura 9. À esquerda superposição de perfis transversais à barreira arenosa levantados em 1973; 2004 e 2010, indicando a recuperação após a tempestade de maio de 2001 e à direita, foto de outubro de 2010, mostrando a recuperação da berma de tempestade (vegetada) e da praia. (Foto D. Muehe).

Figure 9. At the left topographic cross profiles of the beach barrier measured in 1973; 2004 and 2010, indicating the recovery of the storm event of 2001. At the right a picture taken in October 2010 showing the recovery of the storm berm (vegetated) and beach. (Photo D. Muehe).

A recuperação da praia após a tempestade parece ter sido total, não havendo indicação de uma tendência de recuo da linha de costa ao comparar perfis topográficos transversais em quase quatro décadas de estudo (Figura 9).

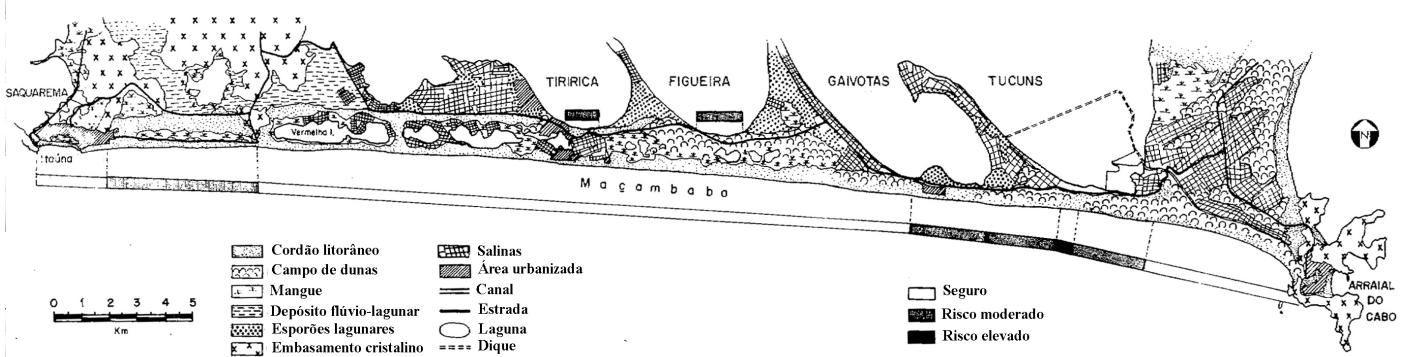
Figura 10. Classificação da vulnerabilidade da linha de costeira da Massambaba segundo Muehe & Corrêa (1989). Ver localização na Figura 1.

Figure 10. Vulnerability classification of Massambaba beach according Muehe & Corrêa (1989). See location in Figure 1.

A praia da Massambaba se estende por 44 km defronte à laguna de Araruama (Figura 10). Composta por areia média a oeste, esta vai passando para areia fina a muito fina em direção a leste, o que controla o estado morfodinâmico, que de refletivo passa a intermediário com tendência a dissipativo, e o desenvolvimento de dunas frontais. Com exceção de algumas manchas urbanas na orla oceânica, grande parte da qual constitui área de proteção ambiental, a urbanização está praticamente concentrada na orla lagunar.

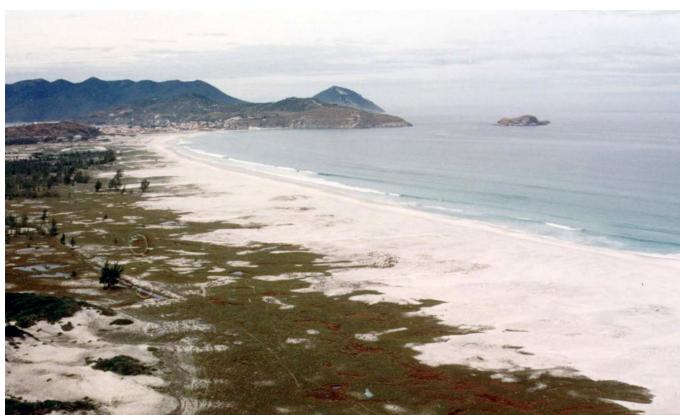
Figura 11. Campo de dunas frontais no segmento oriental da praia da Massambaba. No fundo a cidade de Arraial do Cabo e o promontório rochoso do Cabo Frio (Foto D. Muehe).

Figure 11. Foredunes of the eastern sector of Massambaba beach with the town of Arraial do Cabo and the rocky promontory of Cape Frio at the distal end (Photo D. Muehe).

O monitoramento topográfico foi realizado no segmento classificado como de maior vulnerabilidade caracterizado por sinais de transposição das ondas que provocam a segmentação do campo de dunas frontais e o desenvolvimento de leques de transposição (Figura 11).

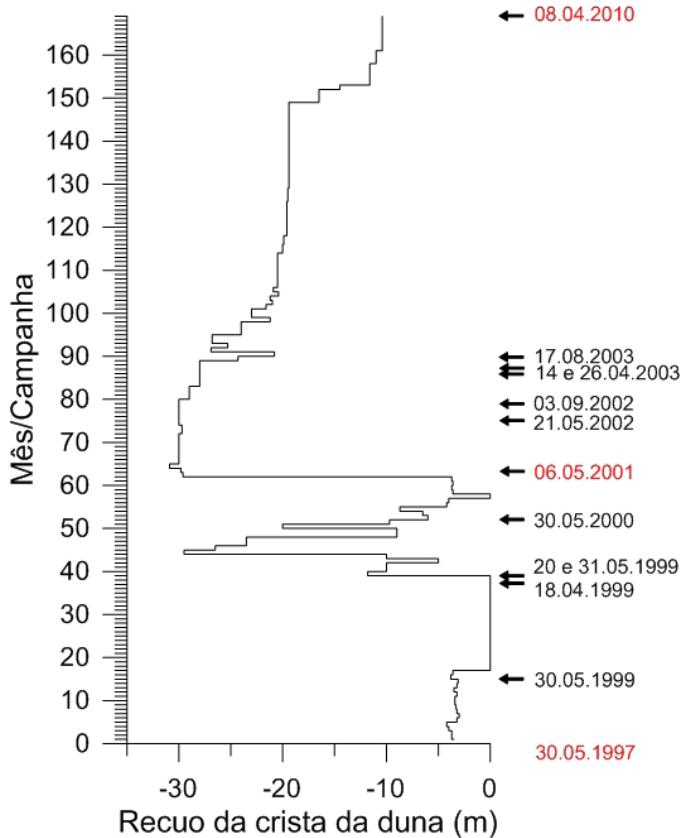
Figura 14. Recuo da crista da duna frontal em resposta à ação de tempestades e posterior tendência de retorno à posição original (em vermelho as tempestades mais significativas).

Figure 14. Retreat of the foredune crest in response to storm events with subsequent trend to return to the previous position (in red the most intense storm events).

O efeito de tempestades na mobilização da duna frontal é representado na Figura 14 na qual as tempestades significativas, registradas na imprensa e no prognóstico de ondas do projeto ATLASUL, (<http://www.lamma.ufrj.br/spo/atlasul/index.html>), estão assinaladas e, em destaque, as de maior expressão.

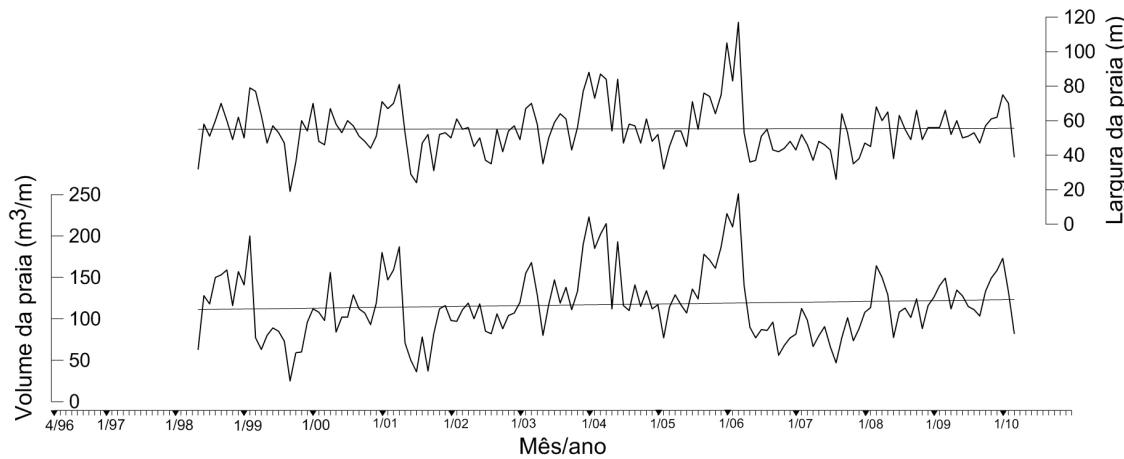
Figura 15. Variabilidade do volume e largura da praia ao longo de catorze anos de observações mensais consecutivas.

Figure 15. Variability of the sediment volume and beach width measured once each month during fourteen years.

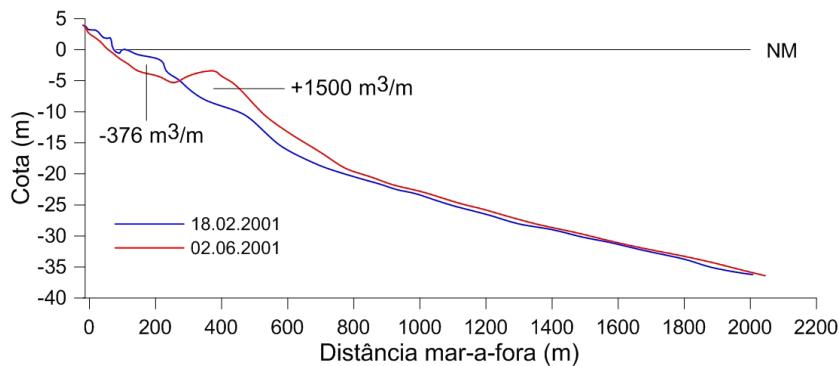
Figura 16. Comparação de perfis levantados antes e após as tempestades de maio de 2001.

Figure 16. Comparison of beach-shoreface cross profiles before and after the storm of Mai 2001.

Numa orla costeira em que o aporte de sedimentos continentais é completamente barrado pelos cordões litorâneos o que resulta no elevado grau de polimento das areias da praia e antepraia, surpreende a estabilidade apresentada pela linha de costa. Uma possível resposta reside na mobilização de sedimentos da plataforma continental interna por efeito de tempestades extremas, como verificado na ressaca de maio de 2001. A tempestade que atingiu o litoral do sul e sudeste do país, gerada por um ciclone extratropical, com ondas de 4 m e maiores teve seu efeito ampliado pela combinação de uma maré de sizígia e do empilhamento de água por ação dos fortes ventos. Este empilhamento chegando a uma elevação da ordem de 1 m acima da altura prevista para a preamar, conforme registro na estação maregráfica do Centro de Hidrografia da Marinha instalado na Ilha Fiscal na Baía da Guanabara. A praia e a fachada frontal do campo de dunas foram totalmente erodidas, sendo parte dos sedimentos depositada no flanco reverso do campo de dunas através do mecanismo de transposição (overwash) e transporte eólico e parte transportada para a zona submarina (Figura 16).
