Efeito de estruturas de contenção à erosão costeira sobre a linha de costa: Balneário
Hermenegildo, Rio Grande do Sul, Brasil

Revista de Gestão Costeira Integrada - Journal of Integrated Coastal Zone Management,
vol. 13, núm. 4, 2013, pp. 457-471
Associação Portuguesa dos Recursos Hídricos
Lisboa, Portugal

*Effect of coastal erosion contention structures on the coastline:
Hermenegildo Beach, Rio Grande do Sul, Brazil*

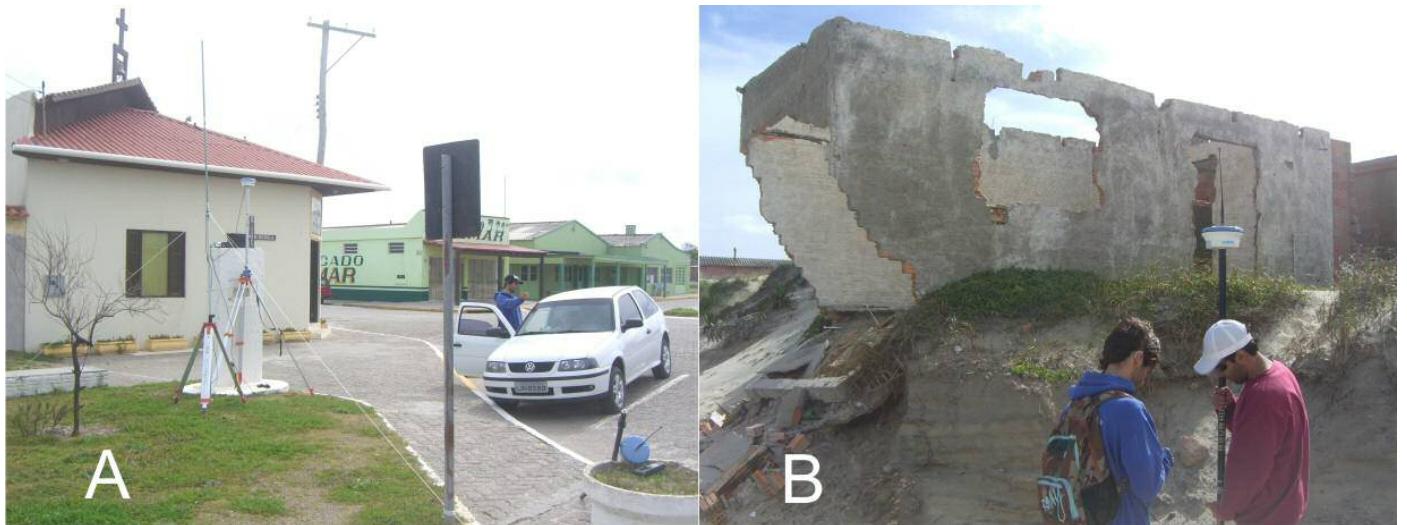
Figura 3. Método de posicionamento do GPS, (A) com um receptor em um ponto fixo sobre a Referência de Nível RN1969A próximo à estátua de Iemanjá e (B) um receptor móvel utilizado para mapeamento dos pontos de interesse.

Figure 3. Method of GPS positioning, (A) with a receiver at a fixed point on the Reference Level RN1969A near the statue of Iemanja and (B) a mobile receiver used for mapping the points of interest.

O método de obtenção de dados utilizado foi o de posicionamento relativo cinemático em tempo real (*Real Time Kinematic – RTK*) de levantamento de dados pelo Sistema de Posicionamento por Satélites (GPS). Esse método consiste em posicionar um receptor GPS em um ponto fixo de coordenadas conhecidas (Fig. 3A) e outro receptor móvel no ponto no qual se deseja determinar as suas coordenadas (Fig. 3B), com um tempo de coleta e rastreio mínimos.

pelo Instituto Brasileiro de Geografia e Estatística (IBGE), identificada pela RN1969A, materializada por um marco de concreto (antigo monumento) localizado próximo à estátua de Iemanjá e da igreja católica (Fig. 3A), situada ao final da RS-833, no balneário Hermenegildo, cuja altitude ortométrica é de 4,5557 m.

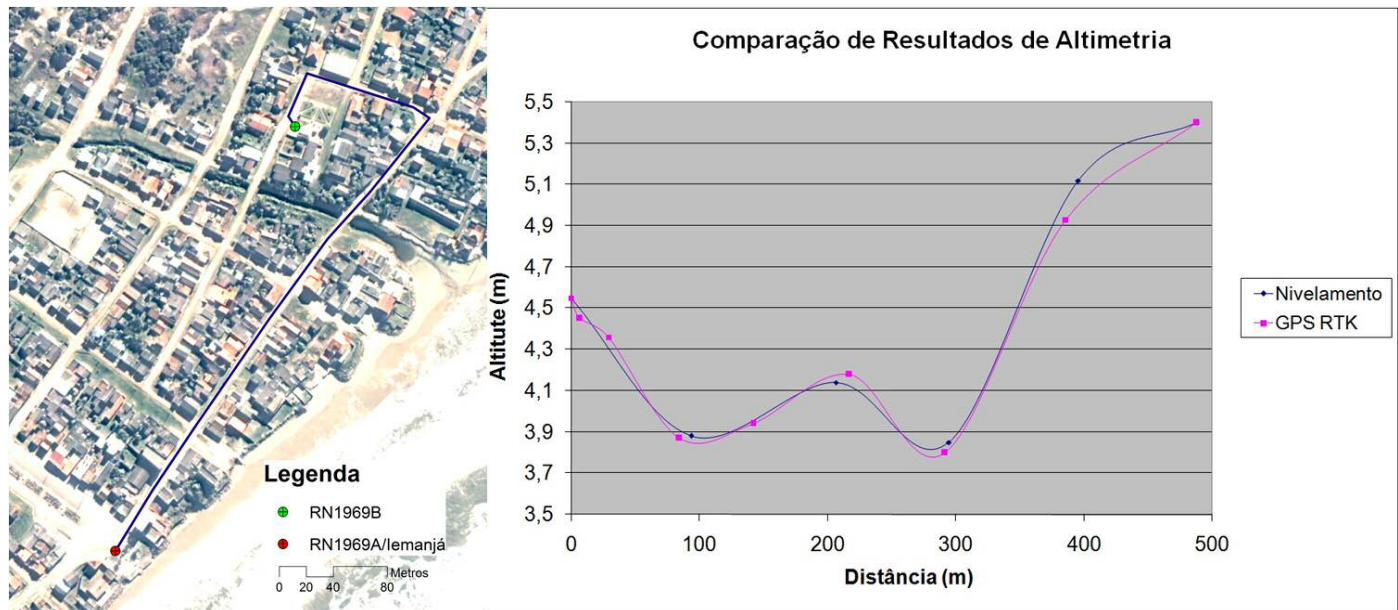
Figura 4. Gráfico da comparação entre os resultados de altimetria obtidos pelo nível (controle) e pelo GPS RTK (direita) realizados em um caminho entre as referências de nível RN1969A e RN1969B (esquerda).

Figure 4. Graph comparing the altimetry results obtained by a topographic level (control) and by GPS RTK (right) in the same way from the reference level RN1969A to RN1969B (left).

O coeficiente de correlação (*r*) entre esses dois perfis foi de 0,99, e a diferença entre os valores quadráticos médios (*RMS*) dos diferentes perfis foi de 0,11488 metros.

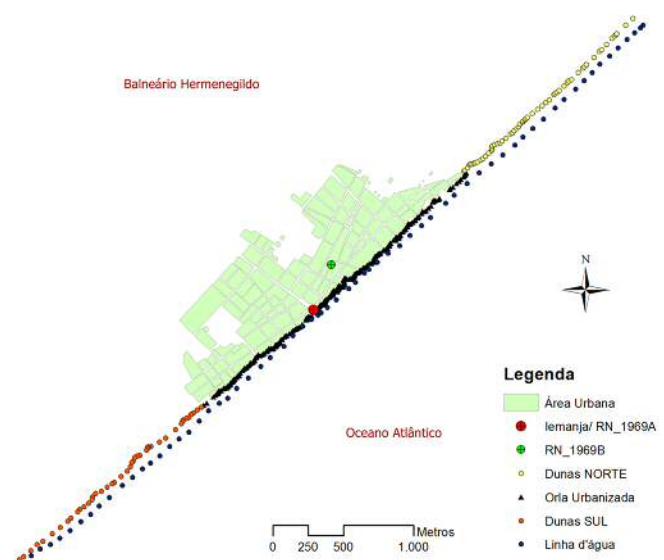
Figura 5. Pontos obtidos em campo com GPS RTK relativos às linhas de referência paralelas à costa.

Figure 5. Points obtained in the field with GPS RTK related to the reference lines parallel to the coast: waterline, shorelines from the base of the foredunes from north and south, and the shoreline from urbanized coast.

Para analisar se o setor central do balneário está mais projetado sobre o pós-praia do que as periferias, foram medidos em campo, com o uso de um GPS de alta precisão, três segmentos: (i) as *Dunas do SUL*, que são as dunas frontais ao sul do balneário (partindo da rua de acesso à praia mais meridional no balneário até aproximadamente 1,5km para o sul); (ii) a *Orla Urbanizada*, que é a porção frontal ao balneário (onde há estruturas de contenção e algumas dunas) e; (iii) as *Dunas do NORTE*, ou seja, as dunas frontais ao norte do balneário (da rua de acesso à praia mais setentrional do balneário até cerca de 1,5 km para o norte) (Fig. 5).

Já a *Linha da Água* mapeada foi a linha indicativa da máxima maré alta (*High WaterLine*) (Fig. 5). Essa linha é indicada pelo limite máximo do varrido da praia no dia. De todas as linhas de água, esta é a que possui menor variação durante o dia, pois é a marca deixada ali no pico de máxima maré. Mas, ainda assim, esta linha está suscetível a grandes variações dentro de poucos dias, dependendo tanto da maré astronômica como da maré meteorológica. No dia em que essa linha foi mapeada, dia 10 de outubro de 2009, havia um intenso vento nordeste (46°), de aproximadamente 9,5m/s, segundo estação meteorológica do Chuí (INMET), que talvez, por efeito de *Ekman* sobre a água do mar, pudesse estar baixando esta linha de modo que ficasse mais afastada da costa do que se estivesse apenas sob a ação da maré astronômica. O máximo pico de maré astronômica naquele dia foi de 0,7m às 11h56min (fonte: Praticagem do Rio Grande).

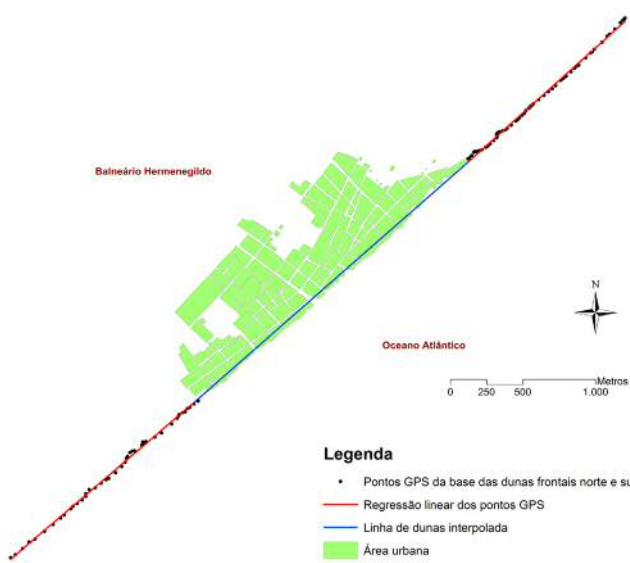
Figura 6. Pontos obtidos da base das dunas frontais nas áreas adjacentes ao balneário do Hermenegildo e a linha interligando as dunas do norte e sul, denominada “linha de dunas interpolada”.
Figure 6. Points obtained from the base of foredunes in adjacent areas to the Hermenegildo urban coast and the line connecting north dunes to the south dunes, called “interpolated line of dunes”.

Posteriormente, foi realizada uma regressão linear com os pontos GPS que demarcam as linhas das dunas frontais ao sul e ao norte do balneário, de modo que se obteve uma linha que representa uma “reta média” desses pontos. Essas linhas resultantes da regressão linear dos pontos GPS foram interligadas por uma linha reta unindo os dois trechos onde ocorrem somente dunas frontais (Fig. 6). Essa linha reta será chamada de “Linha de dunas interpolada”. Considerando que a costa do Rio Grande do Sul possui uma característica de se apresentar como uma linha aproximadamente retilínea (em uma escala de até poucas dezenas de quilômetros), essa linha interpolada seria a posição esperada da linha de costa para a orla urbanizada. Em outras palavras, tal linha interpolada representaria a base das dunas frontais em frente ao balneário, caso não houvesse interferência humana, e a fixação da costa com estruturas de contenção.

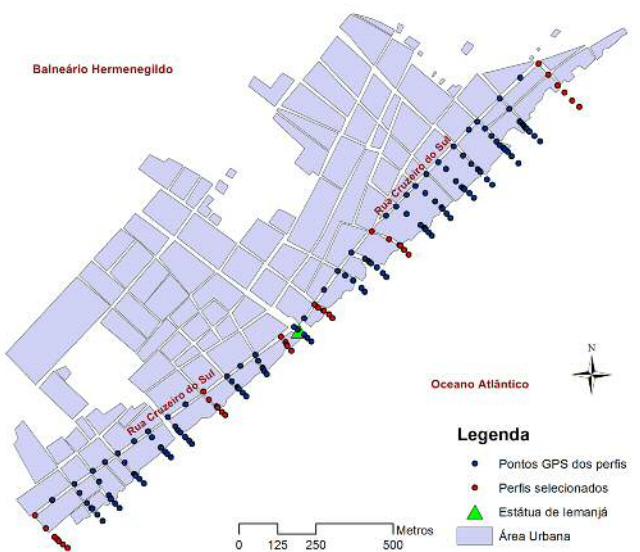
Figura 7. Perfis topográficos perpendiculares à costa. Os pontos foram mapeados desde a Rua Cruzeiro do Sul pelas ruas do balneário que dão acesso à praia, passando pela escarpa e seguindo pela praia até a linha de água.
Figure 7. Topographic profiles perpendicular to shore. The points were mapped from the Cruzeiro do Sul Street through the streets of the resort that give access to the beach passing by the slope and the beach toward the water line.

urbanizada (últimas ruas de acesso à praia, tanto ao norte como ao sul). Todos os perfis partiram da Avenida Cruzeiro do Sul, limite transversal da orla estabelecido neste trabalho, seguindo pela rua em direção à praia, passando pela escarpa medindo o seu desnível, e seguindo pela praia até a linha da água.

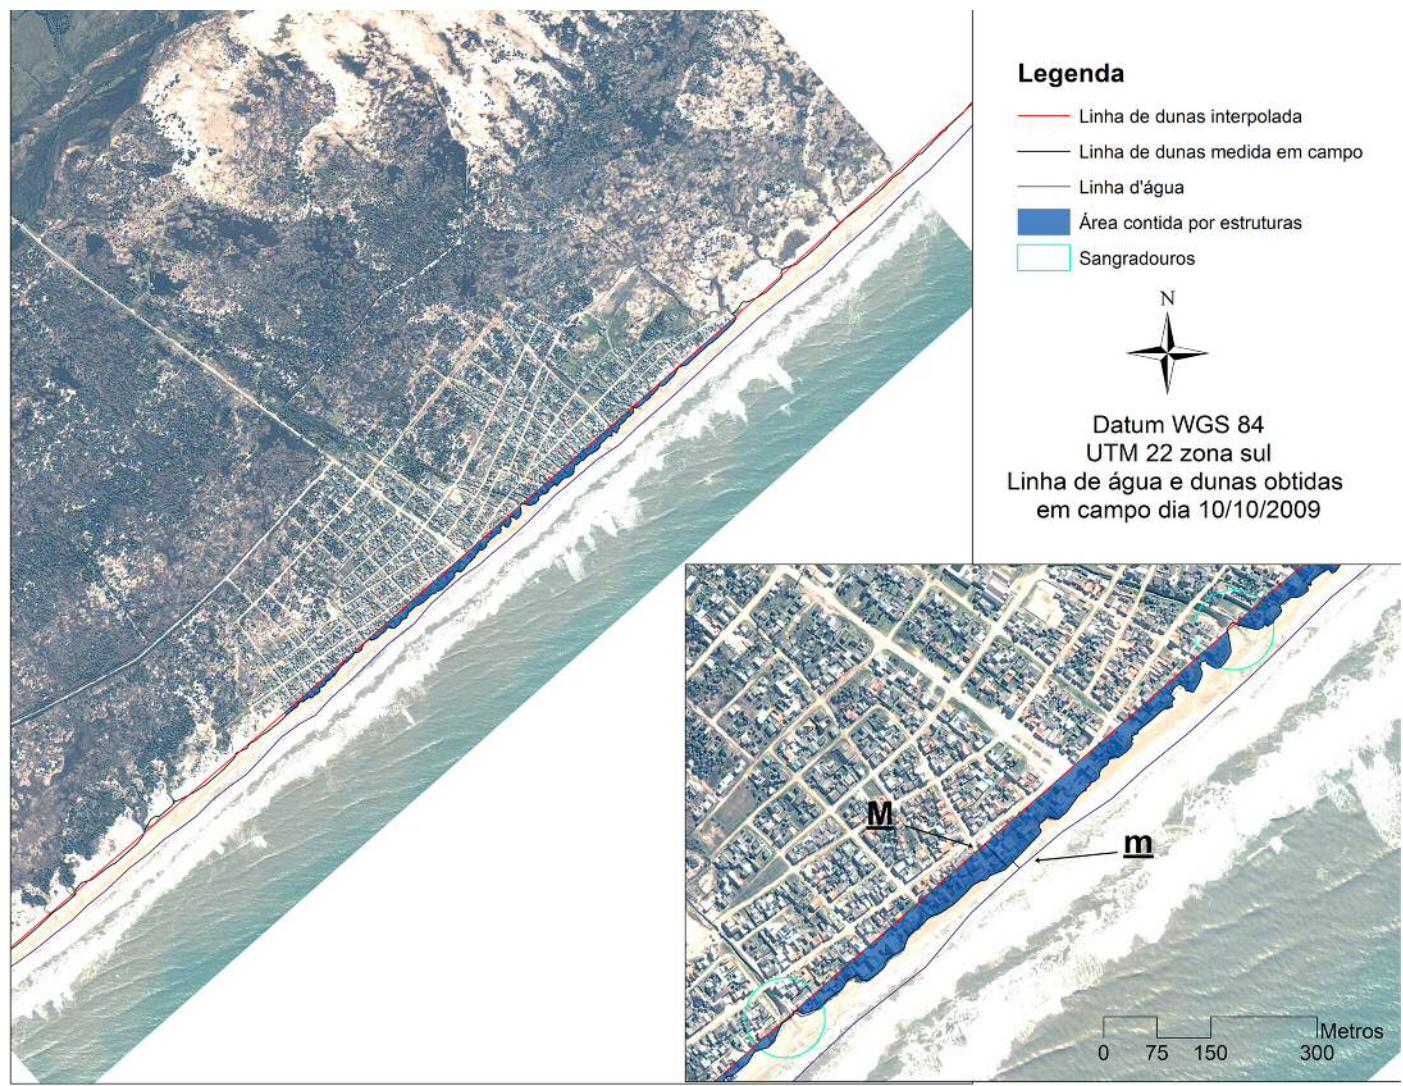
Figura 8. Imagens do balneário do Hermenegildo mostrando a linha de água, a linha das dunas e a linha de dunas interpolada, que liga as linhas de dunas do norte e sul (imagem maior). No detalhe, é possível notar as distâncias entre a linha de dunas atual e a linha de dunas interpolada (M), e também entre a linha de dunas e a linha da água (m). Nos círculos, estão destacados os sangradouros e como estes são próximos à linha de dunas calculada.

Figure 8. Images from the Hermenegildo beach village showing the water line, the boundary line of contention structures and dunes, and interpolated dune line that connects the lines of dunes of north and south (larger image). In detail is possible to note the distances between the current dune line and interpolated dune line (M), and also between the dune line and water line (m). In the circles are highlighted the washouts and how these are close to the interpolated dune line.

porção central da orla urbanizada do balneário Hermenegildo encontra-se, em 2009, numa posição mais próxima da linha da água do que as dunas frontais adjacentes, estando atualmente sobre a pós-praia (Fig. 8).

Visualiza-se, a partir da figura 8, que existe uma área de avanço de toda a orla urbanizada sobre linha de dunas interpolada. Essa área de contenção foi calculada para o ano de 2009 (período da medição) em aproximadamente 54.100 m². A maior distância entre a linha da orla urbanizada e a linha de dunas interpolada foi calculada em 45,3 metros (Fig. 8, 'M'). Dessa forma, percebe-se que, se as estruturas de contenção não existissem no local, provavelmente a linha das dunas na parte central estaria a 45 metros mais para o

Também é interessante observar na figura 8 que, mesmo estando na zona urbanizada, as desembocaduras dos canais sangradouros tendem a acompanhar a linha de dunas interpolada. Junto aos sangradouros, não existem estruturas de contenção, permitindo, assim, o deslocamento horizontal da linha de costa em direção ao continente com maior mobilidade, fato que também ocorre nas áreas não urbanizadas ao norte e ao sul do balneário.

forma côncava em planta (Fig. 8, 'm'). A menor distância da costa em relação à linha d'água do dia 10 de outubro foi de aproximados 12,5 metros neste local, relacionado à projeção das estruturas de contenção e à concavidade da linha d'água. Durante a realização do presente estudo, este setor da praia apresentou menor estoque sedimentar subaéreo do que nas periferias. Segundo observações e relatos dos moradores locais, tal concavidade é comum nos meses mais próximos ao inverno, inclusive fazendo com que a praia emersa desapareça durante vários dias e que a posição desta concavidade possa variar sua posição, mas sempre se mantendo na área de abrangência das estruturas de contenção.

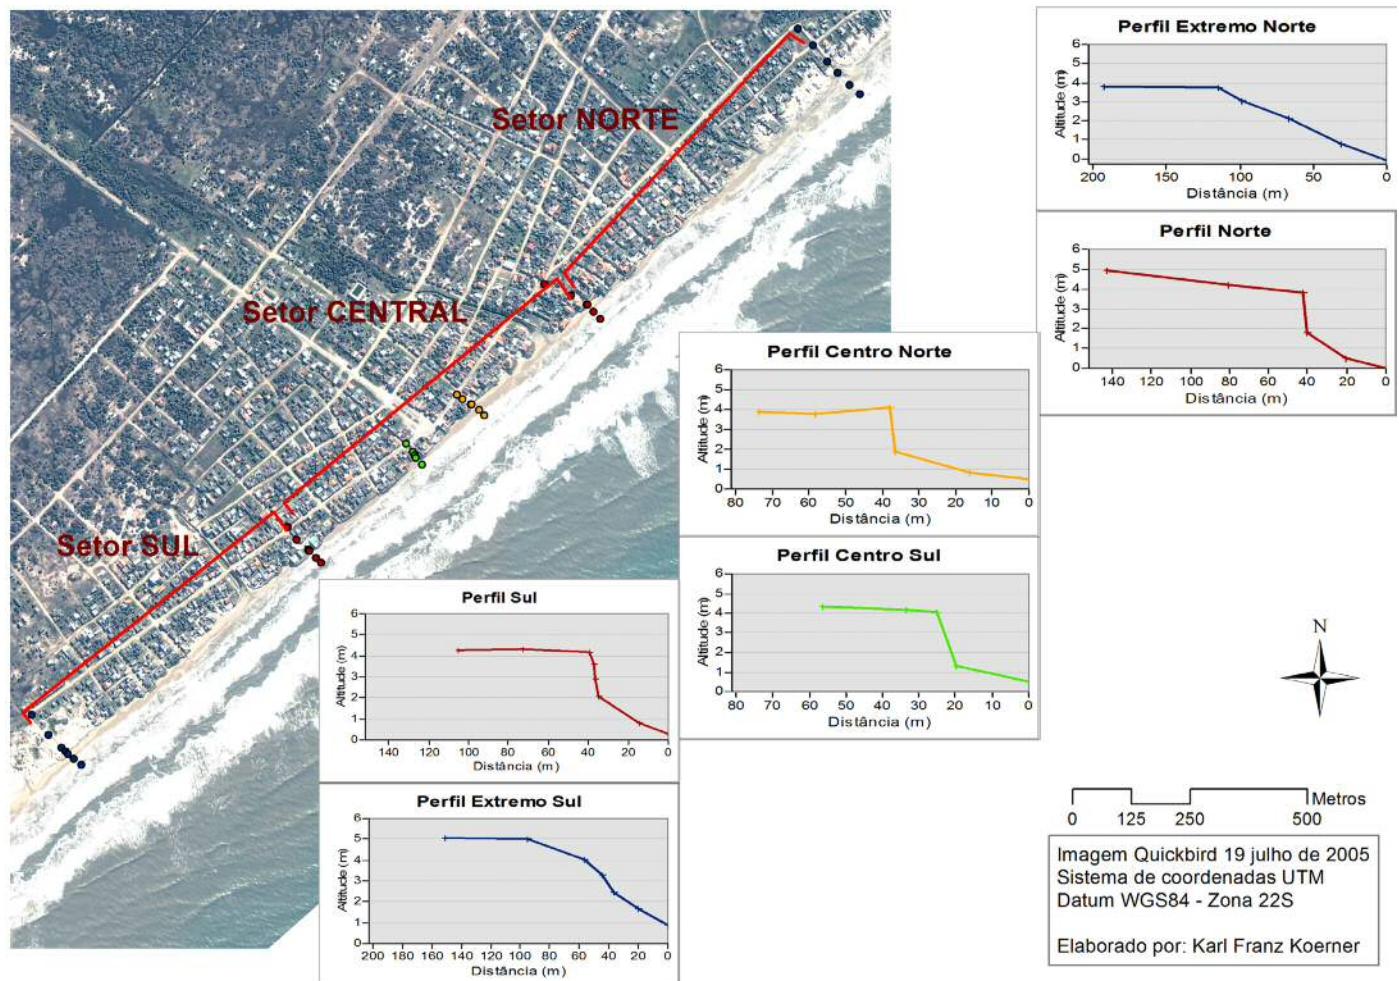
Figura 9. Imagem do balneário do Hermenegildo com os gráficos que representam os perfis topográficos selecionados para a análise: centrais, periféricos e extremos, e suas respectivas localizações.

Figure 9. Image of the Hermenegildo beach village showing the graphs of the topographic profiles selected for analysis: central, periphery and extremes, and their respective locations.

A figura 9 apresenta os resultados dos perfis topográficos dos diferentes setores da Orla Urbanizada. É importante esclarecer que nesta figura as escalas verticais dos gráficos estão padronizadas em 6 metros de altitude, e as horizontais se alteram, sendo 80 metros, 150 metros e 200 metros de distância nos perfis centrais, periféricos (norte e sul) e extremos respectivamente, com o fim de facilitar a visualização.

Observa-se na figura 9 que existem escarpas bem marcadas nos perfis realizados na orla urbanizada (perfis centrais, norte e sul) e que os perfis dos extremos norte e sul não apresentam escarpa, com uma topografia variando suavemente.

O topo da escarpa é de 4 metros para todos os perfis da orla urbanizada, e todas as escarpas se apresentaram bastante íngremes com pendente quase vertical. Entretanto, esses perfis se diferenciam em alguns pontos: os perfis centrais apresentam uma praia plana, enquanto os perfis do norte e sul apresentam uma praia com uma declividade um pouco mais suave. Além disso, pode-se ver, na figura 9, que, nos perfis centrais, a base da escarpa (limite superior da praia) se encontra mais próxima da linha da água (ponto zero) do que nos outros perfis, com destaque para o perfil do centro sul. Tal aspecto pode estar associado à concavidade da linha d'água no período. A continuação do processo erosivo e/ou migração da concavidade pode expandir as escarpas para outros segmentos do balneário.
