CLASSIFICAÇÃO HÍBRIDA: PIXEL A PIXEL E BASEADA EM OBJETOS PARA O MONITORAMENTO DA CONDIÇÃO DA SUPERFÍCIE DOS PAVIMENTOS RODOVIÁRIOS

*Hybrid classification: pixel by pixel and object based to monitor the surface
conditions of road pavements*

MARCOS RIBEIRO RESENDE
LIEDI LÉGI BARIANNI BERNUCCI
JOSÉ ALBERTO QUINTANILHA

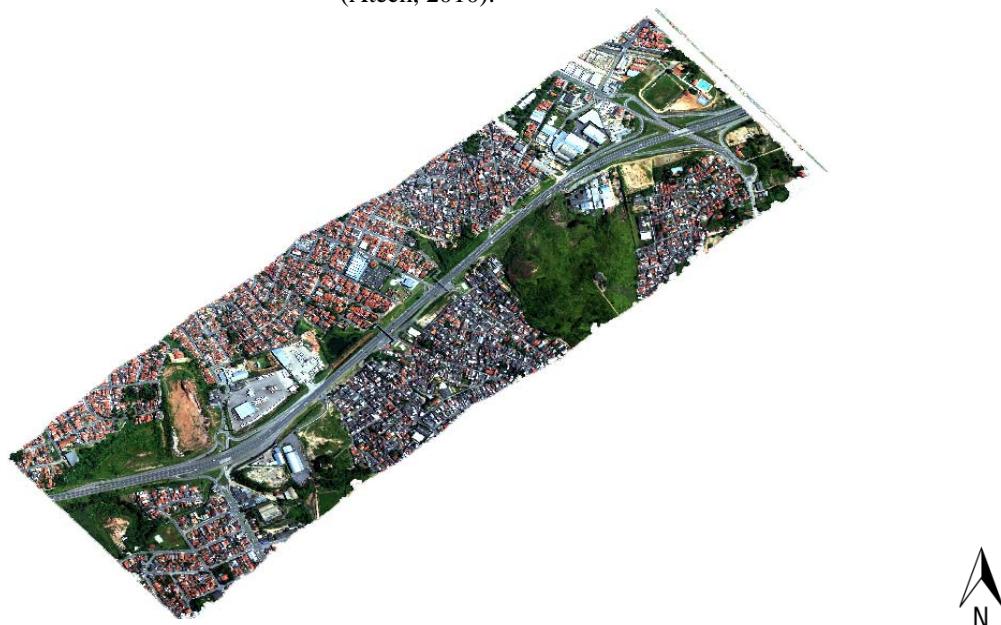
Figura 1 - Composição colorida RGB das I01B10 (R), I01B07 (G) e I01B04 (B), correspondentes a 635,4nm, 550,1nm e 465,0 nm da imagem I01 com 24 bandas espectrais e 50 cm resolução espacial da Área de Estudo, Sorocaba, São Paulo – SP (Atech, 2010).

A área de estudo, mostrada na Figura 1, está localizada na região urbana do município de Sorocaba, cortada pela Rodovia Raposo Tavares, SP-270, dentro do polígono envolvente de pontos (23°31'47"S 47°28'08"W), (23°32'26"S

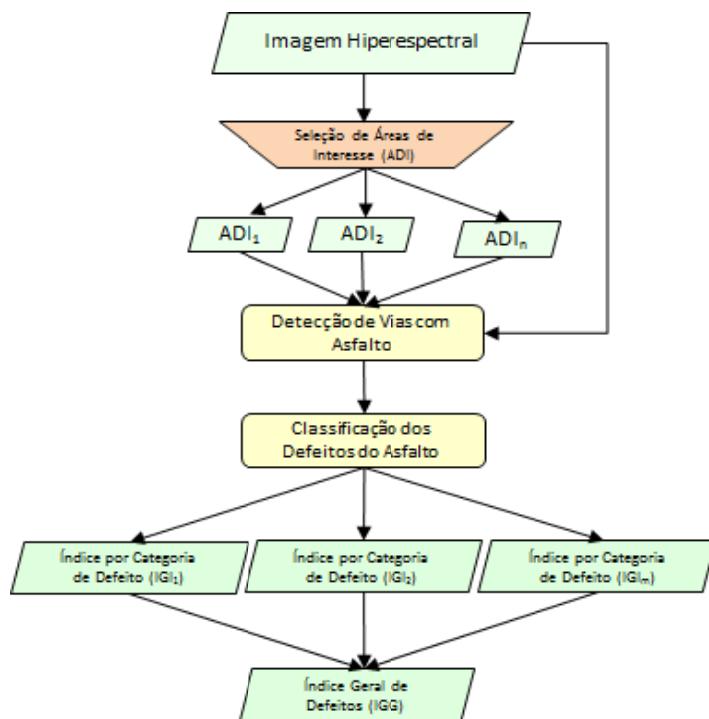
Figura 2 – Fluxograma com as etapas da metodologia geral proposta.

deteção de vias asfaltadas, e (ii) classificação dos defeitos do pavimento asfáltico. A Figura 2 mostra a metodologia utilizada, descrita a seguir.

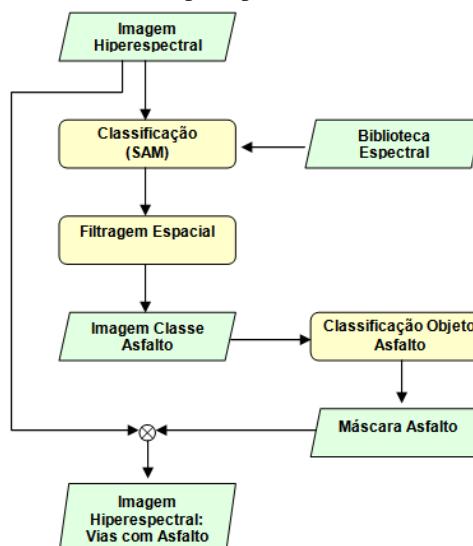
Figura 3 - Processo para a detecção e separação do asfalto em imagens hiperespectrais.

A partir do resultado da classificação baseada em objeto asfalto, Figura 3, é realizada uma transformação na imagem para geração de uma máscara binária. A máscara é aplicada na imagem hiperespectral original recortando as vias com

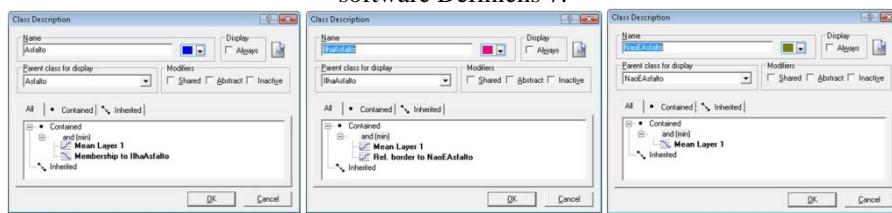
Figura 5 - Definição das classes Asfalto, IlhaAsfalto e NãoÉAsfalto no software Definiens 7.

Para esta fase foi utilizado o software Definiens 7 que realiza a classificação baseada em objeto. Para remoção dos objetos isolados na imagem que não são pavimento asfáltico, foram criadas três classes: (i) “Asfalto” (que representa as vias asfaltadas), (ii) “NãoÉAsfalto” (que representa outros objetos identificados e que não são vias asfaltadas), (iii) e “IlhaAsfalto”, que compreende as regiões isoladas classificadas como pavimento asfáltico. A classe “Asfalto” foi definida pelo valor espectral e com a condição de não pertencer a classe “IlhaAsfalto”. A classe “NãoÉAsfalto” foi definida somente pelo valor espectral. A classe “IlhaAsfalto” foi definida pelos critérios de vizinhança. O objeto para ser da classe “IlhaAsfalto” deve inicialmente possuir os mesmos valores espetrais da classe “Asfalto” e ser cercada pela classe “NãoÉAsfalto”. Após o término da classificação, os objetos das classes “IlhaAsfalto” e “NãoÉAsfalto” são descartados, mantendo-se somente os objetos da classe “Asfalto”. A Figura 5 mostra a definição das classes citadas acima no software Definiens 7.

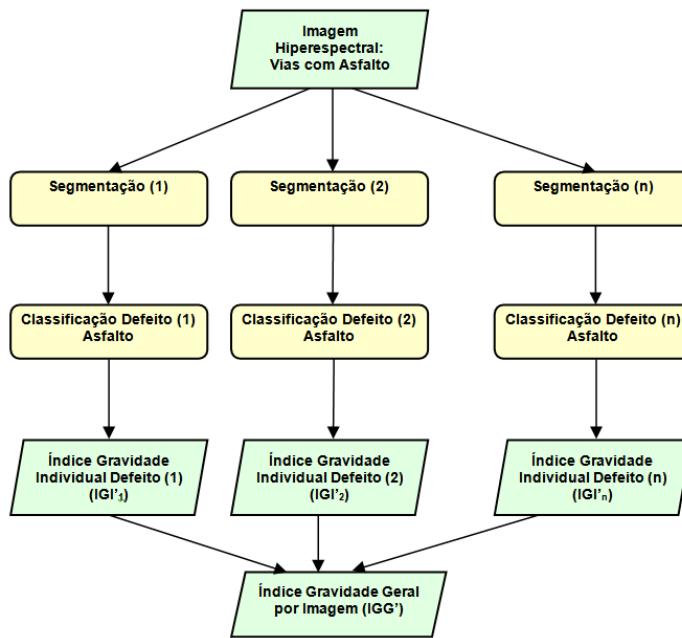
Figura 6 - Processo para a classificação dos defeitos do asfalto.

A Figura 6 mostra essa parte da metodologia. No caso, o material de entrada (Imagen Hiperespectral: Vias com Asfalto) são as imagens do Processo 1 que serão novamente segmentadas e classificadas em função de cada tipo de defeito do pavimento. A segunda etapa da metodologia (processo de classificação dos defeitos do asfalto) é muito mais suscetível à qualidade das amostras (ruídos, distorções, resolução, etc) do que a primeira etapa de detecção do pavimento Asfáltico, pois a dimensão dos objetos de interesse são, na maioria, menores do que a resolução espacial das imagens disponíveis. Os remendos são os defeitos com o maior número de ocorrências nas imagens disponíveis e também são os de maior visibilidade em função do tamanho dos objetos *versus* a resolução das imagens. Para a classificação dos remendos do pavimento asfáltico nas imagens pesquisadas foi construída uma classe que considera tanto os aspectos espectrais quanto os aspectos de forma dos objetos. Os seguintes atributos de forma foram utilizados na classe remendo: Índice de borda (*Border Index*), Relação Comprimento Largura (*Length/Width*), Ajuste Retangular (*Rectangular Fit*) e o Índice de Forma (*Shape Index*). Para a construção das funções de pertinência dos atributos da classe, foram coletadas amostras de objetos “remendo” na própria imagem. Os valores das amostras para os atributos que compõem a classe “remendo”, descritos acima, serviram para dimensionar o intervalo de confiança das funções de pertinência. Na ausência de outras imagens com resolução espacial melhor e com mais informações e amostras de outros tipos de trincas, as imagens disponíveis foram processadas e trabalhadas buscando-se o aprimoramento da metodologia e o entendimento do comportamento dos objetos que ilustram esta classe. Por serem alvos menores do que a resolução espacial das imagens, as trincas possuem um comportamento peculiar quando comparado a outros objetos da cena, mesmo considerando as trincas que foram alargadas por selante. A classe *TrincaLonga* foi definida a partir dos seguintes atributos: Área, relação Comprimento Largura, Índice de Forma e os valores espectrais. A classe foi construída tendo como base o comportamento delgado dos objetos, o que justifica a utilização da relação Comprimento Largura e do Índice de Forma e, também, por

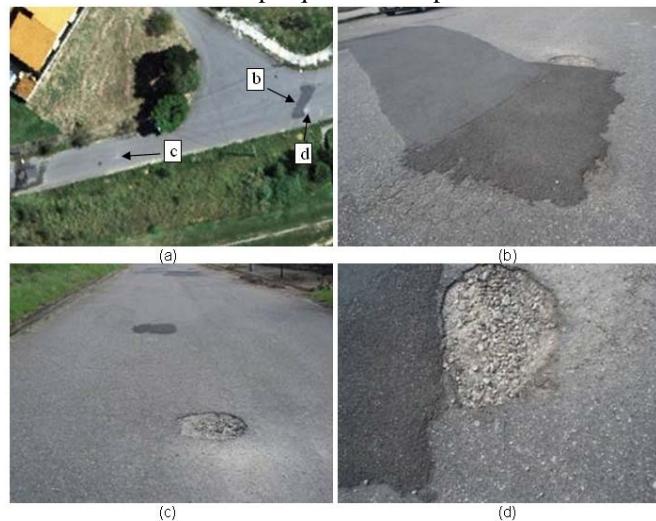
Figura 7 – (a) ADI-02 e pontos de coleta das imagens; (b), (c) e (d) imagens da pesquisa de campo.

- 1) As panelas ou buracos mostrados na Figura 7c não haviam sido detectados somente a partir da análise das imagens. A partir dos dados coletados em campo foi possível localizar visualmente nas imagens as ocorrências dos buracos encontrados no asfalto. A justificativa é que a dimensão dos buracos é de aproximadamente 50 cm de diâmetro. Na imagem com melhor resolução espacial (25 cm), o buraco equivale aproximadamente a 4 pixels, inviabilizando, praticamente, a detecção pelos algoritmos de classificação.

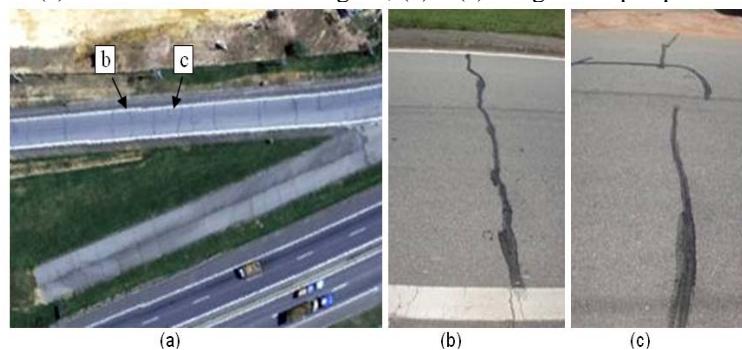
Figura 8 – (a) Pontos de coleta das imagens; (b) e (c) imagens da pesquisa de campo.

- 2) Da análise visual preliminar das imagens em laboratório, um conjunto de trincas transversais longas foi identificado nas imagens, como mostrado na Figura 8a. No entanto, durante a pesquisa de campo contatou-se que a maioria destas trincas transversais longas haviam sido seladas com material impermeabilizante asfáltico de cor negra (Figuras 8b e 8c). O material selante aumentou o contraste e a área aparente das trincas, destacando-as nas imagens capturadas.

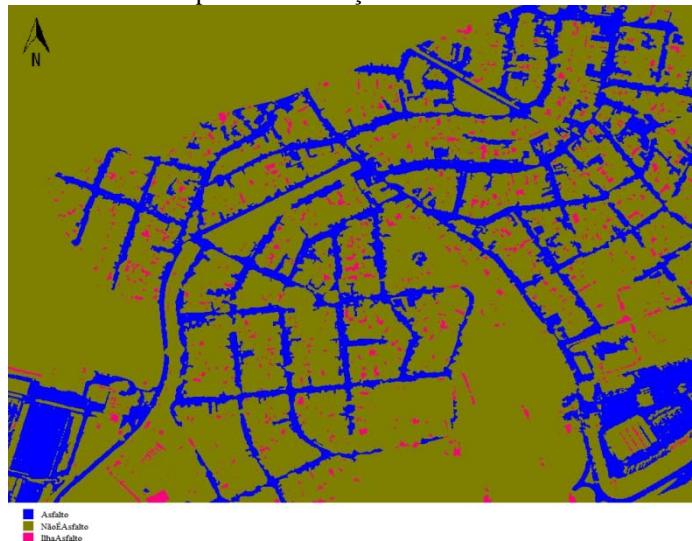
Figura 9 – Resultado do algoritmo de classificação baseada em objetos da última fase do processo detecção de vias asfaltadas.

A imagem da Figura 9 é o resultado da fase de classificação por objetos do processo de detecção do asfalto. Em azul os objetos da classe “Asfalto”, em vermelho os objetos da classe “IlhaAsfalto” e em marrom os objetos da classe “NãoÉAsfalto”.

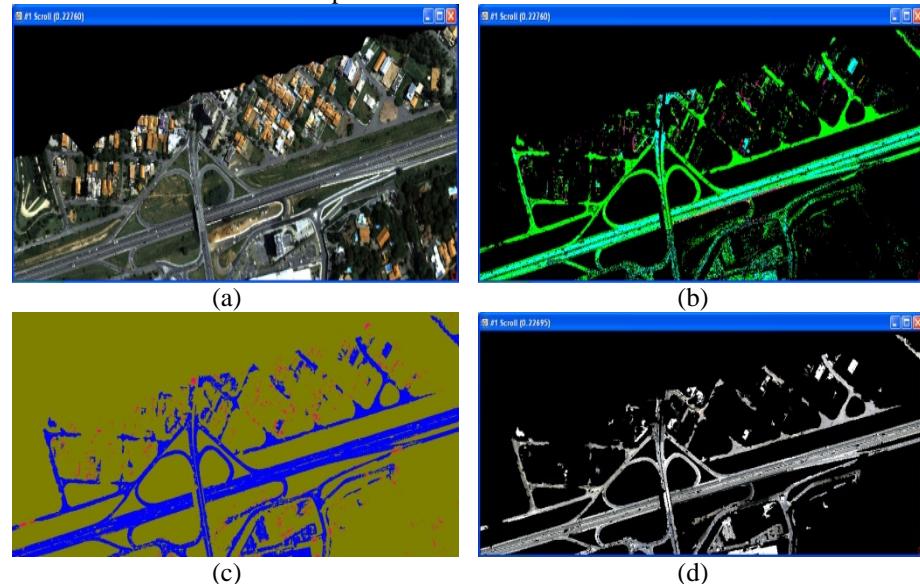
Figura 10 – (a) Imagem ADI 01 original; (b) Imagem ADI 01 após a classificação SAM; (c) Imagem ADI 01 após a classificação por objetos; (d) Imagem ADI 01espectral somente com asfalto.

A Tabela 2 sintetiza o resultado final do processo de detecção das vias asfaltadas para as ADI pesquisadas. A coluna Exatidão SAM é a exatidão após a classificação pixel a pixel utilizando o classificador SAM, a coluna Exatidão Filtros Espaciais é a exatidão após a aplicação dos filtros espaciais na imagem classificada e a coluna Exatidão Classificação Objetos é a exatidão após a classificação por objetos para retiradas de ilhas de asfalto. A Figura 10 mostra as imagens da ADI-01 processadas na detecção das vias asfaltadas.
