Boletim do Museu Paraense Emílio Goeldi. Ciências Humanas, vol. 1, núm. 3, septiembre
-diciembre, 2006, pp. 33-59

Arqueologia na Fortaleza de São José de Macapá

Archeology at the Fortress of São José in Macapá

Marcos Pereira Magalhães¹

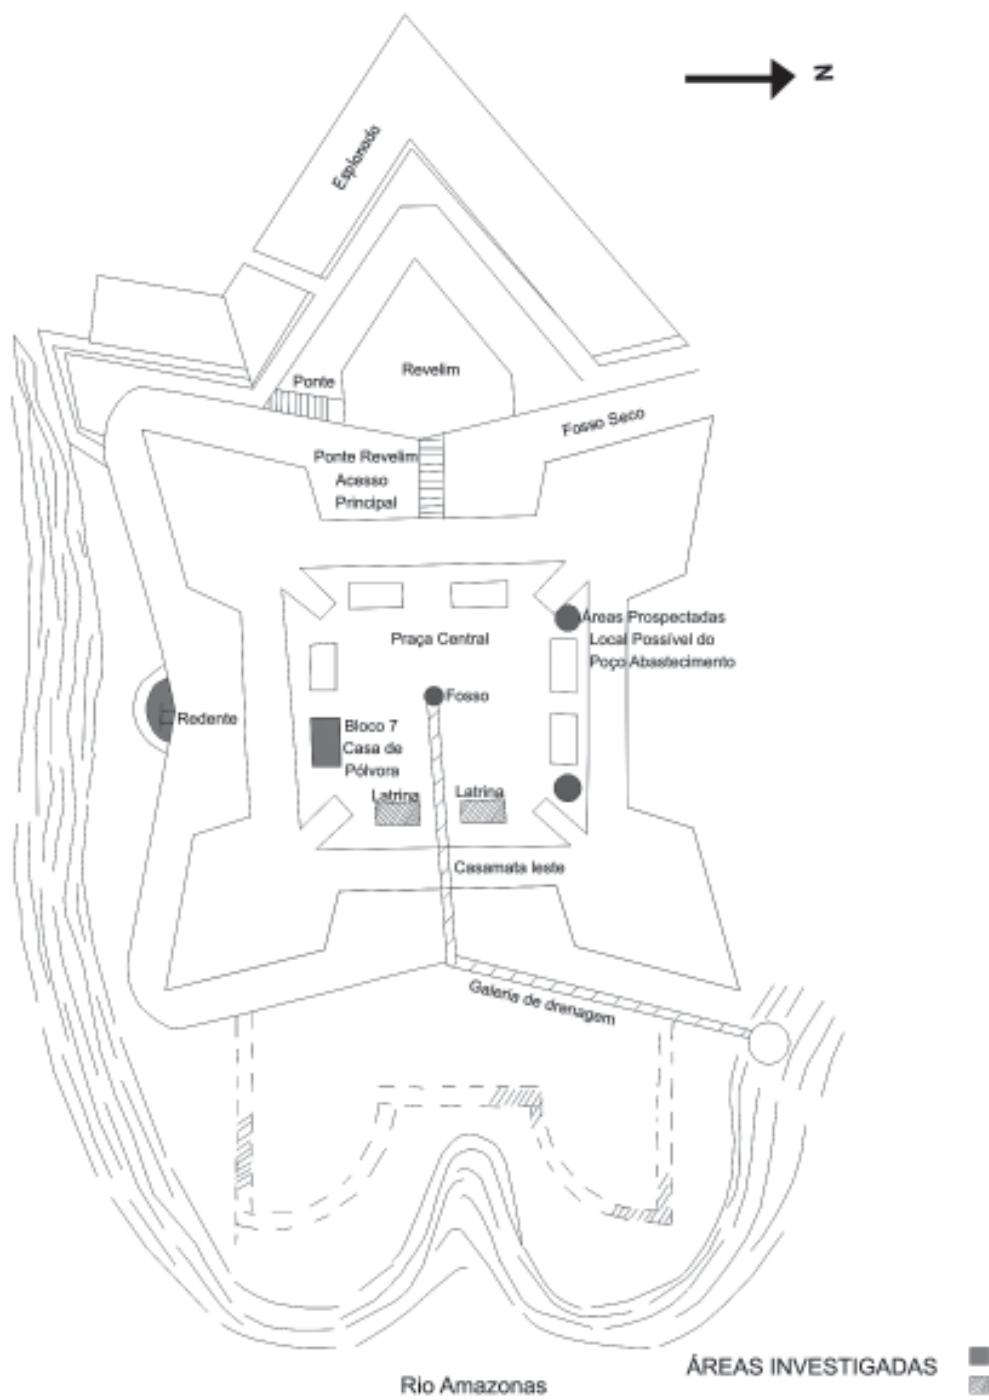
Figura 1. Planta geral da Fortaleza de São José de Macapá.

Para um projeto de restauração o mais importante são os quesitos de ordem estrutural. Assim, a prospecção e as escavações arqueológicas necessárias deveriam solucionar certas dúvidas que pairaram sobre essas questões, bastante urgentes, já que a iconografia disponível não era capaz de esclarecer o destino final da construção de certos elementos arquitetônicos da Fortaleza. Os principais pontos apresentados a serem esclarecidos referiam-se à localização e identificação da estrutura do Redente; da estrada coberta e contra-escarpas do Revelim e Baluarte São José; das rampas circulares de acesso à estrada coberta; do assoalho dos blocos 7 e 8 na praça principal; das pontes de acesso que teriam existido entre a estrada coberta e o revelim e entre este e a entrada principal (Casa do Órgão). Além disso, havia dúvida sobre o sistema de drenagem e captação de esgoto, no que diz respeito à forma como funcionaria e à direção que seguia. E, por fim, das baterias baixas que estariam situadas entre a Praça Fortificada e o rio Amazonas (Figura 1).

Em 1999 as pesquisas focaram a localização das bases estruturais das baterias baixas (Figura 1) e, se possível, das do Fortim de 1761 (Figura 6). A tarefa não era

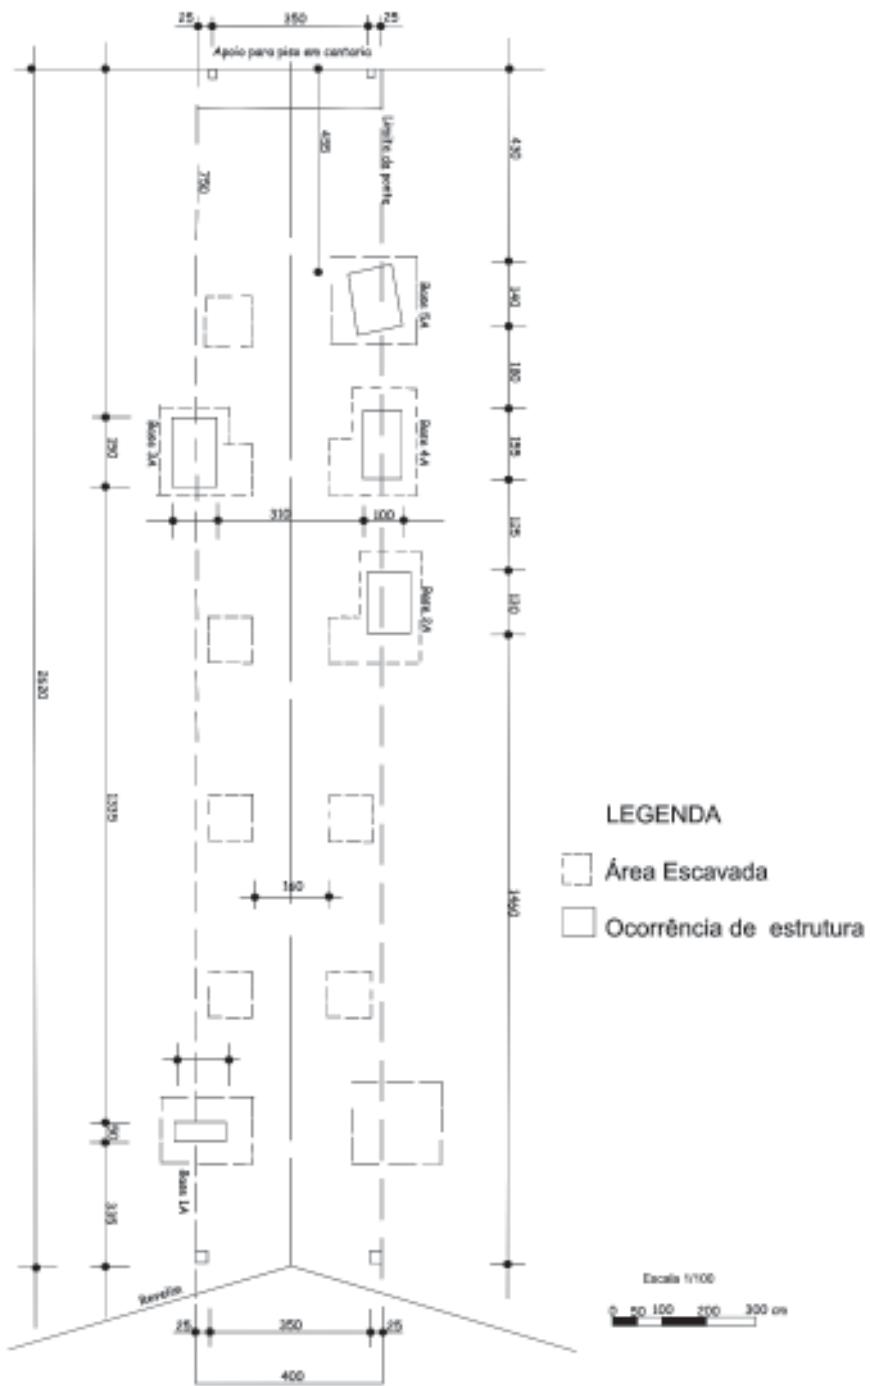
Figura 2. Ponte de acesso principal/ Revelim, Fortaleza de São José de Macapá.

Conforme as plantas de 1775 (Figuras 2 e 3) e, mais tarde, a de 1805 (Figura 4), de Francisco José da Costa Roxa, deveriam ter sido construídas duas pontes de acesso, uma ligando o revelim à porta principal e outra ligando a estrada coberta ao revelim. As duas roldanas da primeira ainda se apresentavam visíveis acima da porta principal da Casa do Órgão e estavam distantes uma da outra cerca de 5,2 m, dimensão correspondente àquela da parte móvel medida na referida planta. A largura do fosso seco nesse trecho é de 20 m. A outra, também observada na planta de 1805, tinha a mesma orientação, mas deveria ser considerada a forma 'quebrada' da ponte e a sua largura definida pelo espaçamento das duas colunas da porta principal do Revelim, tal como observada na planta de fevereiro de 1775 (Figura 3).

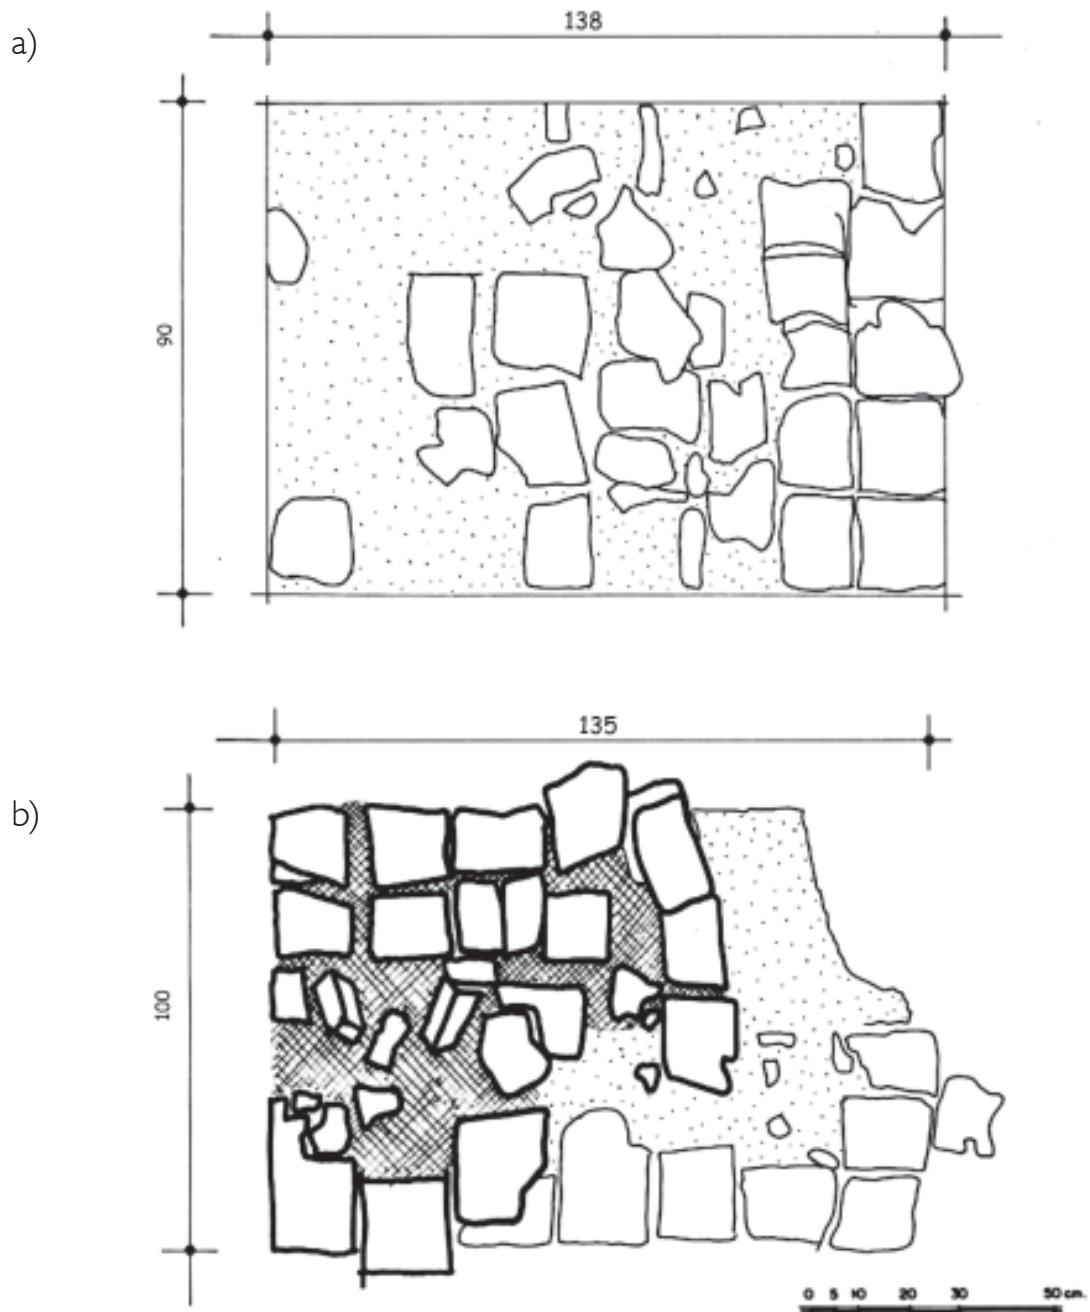
Figura 3. Planta baixa das bases a) 2A e b) 5A (escala 1/12,5).

dos Alcântara. De fato, seguindo a orientação por eles relatada, foi encontrada a primeira base, parcialmente destruída por uma tubulação de esgoto, a 4 m da parede do Revelim. A que formaria par, entretanto, estava completamente destruída. Procuraram-se as seguintes, mas só foram encontrados entulhos de tijolos coloniais com asfalto, o que demonstrava ter sido a área severamente remexida.

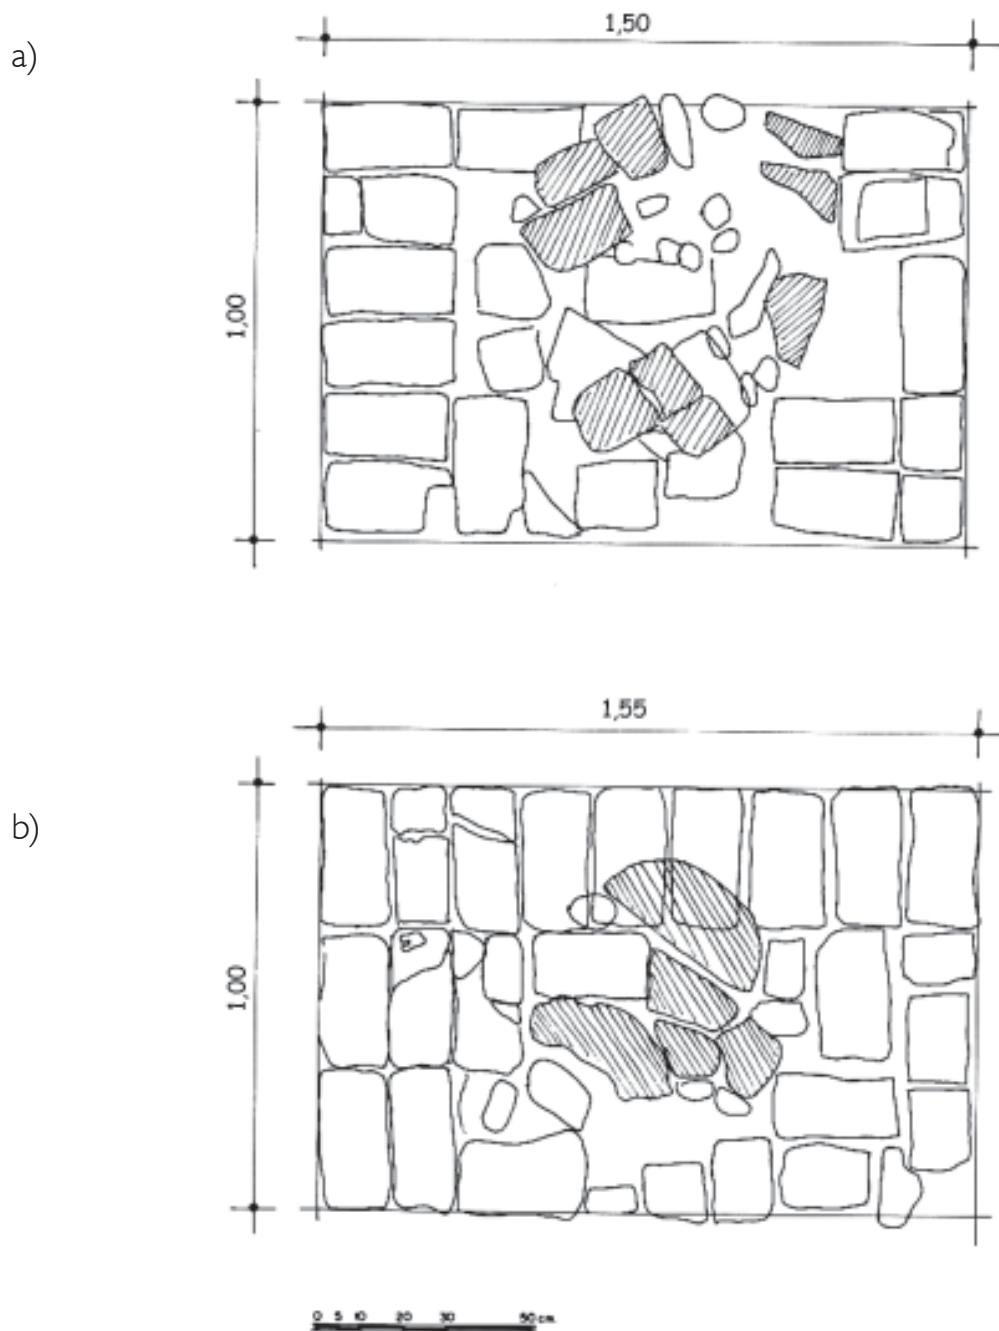
Figura 4. Planta baixa das bases a) 3A e b) 4A (escala 1/12,5).

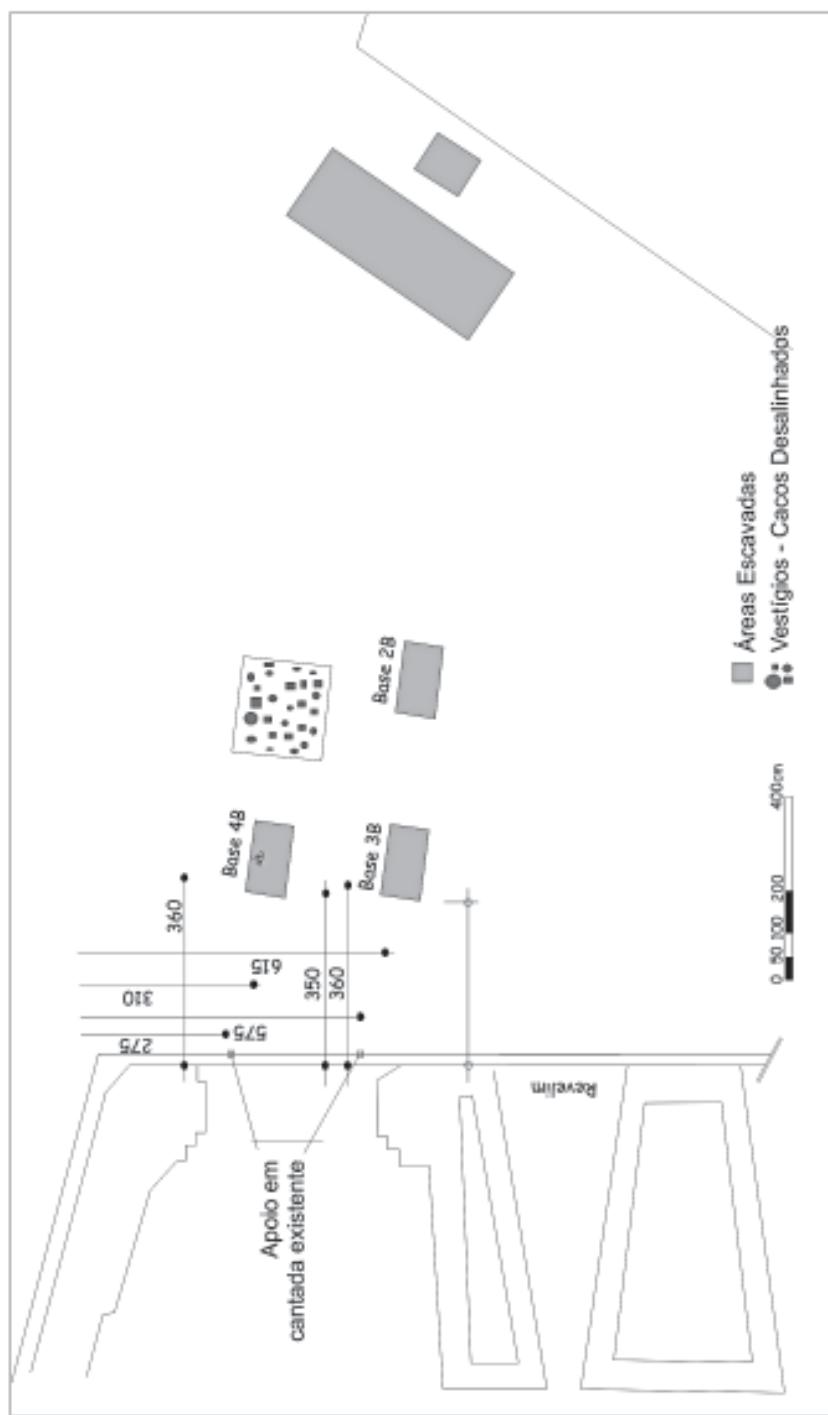
Figura 5. Ponte Esplanada/Revelim, Fortaleza de São José de Macapá.

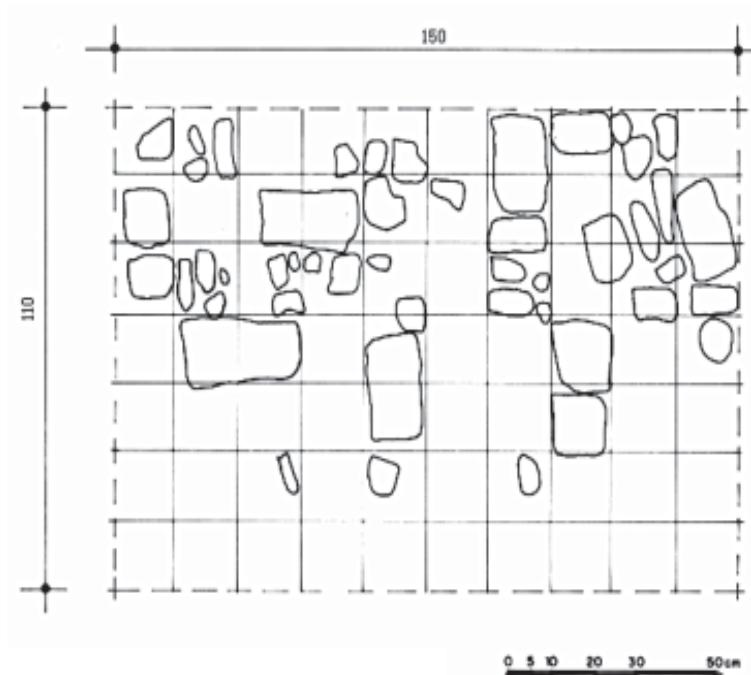
Figura 6. Planta baixa base 2B (escala 1/12,5).

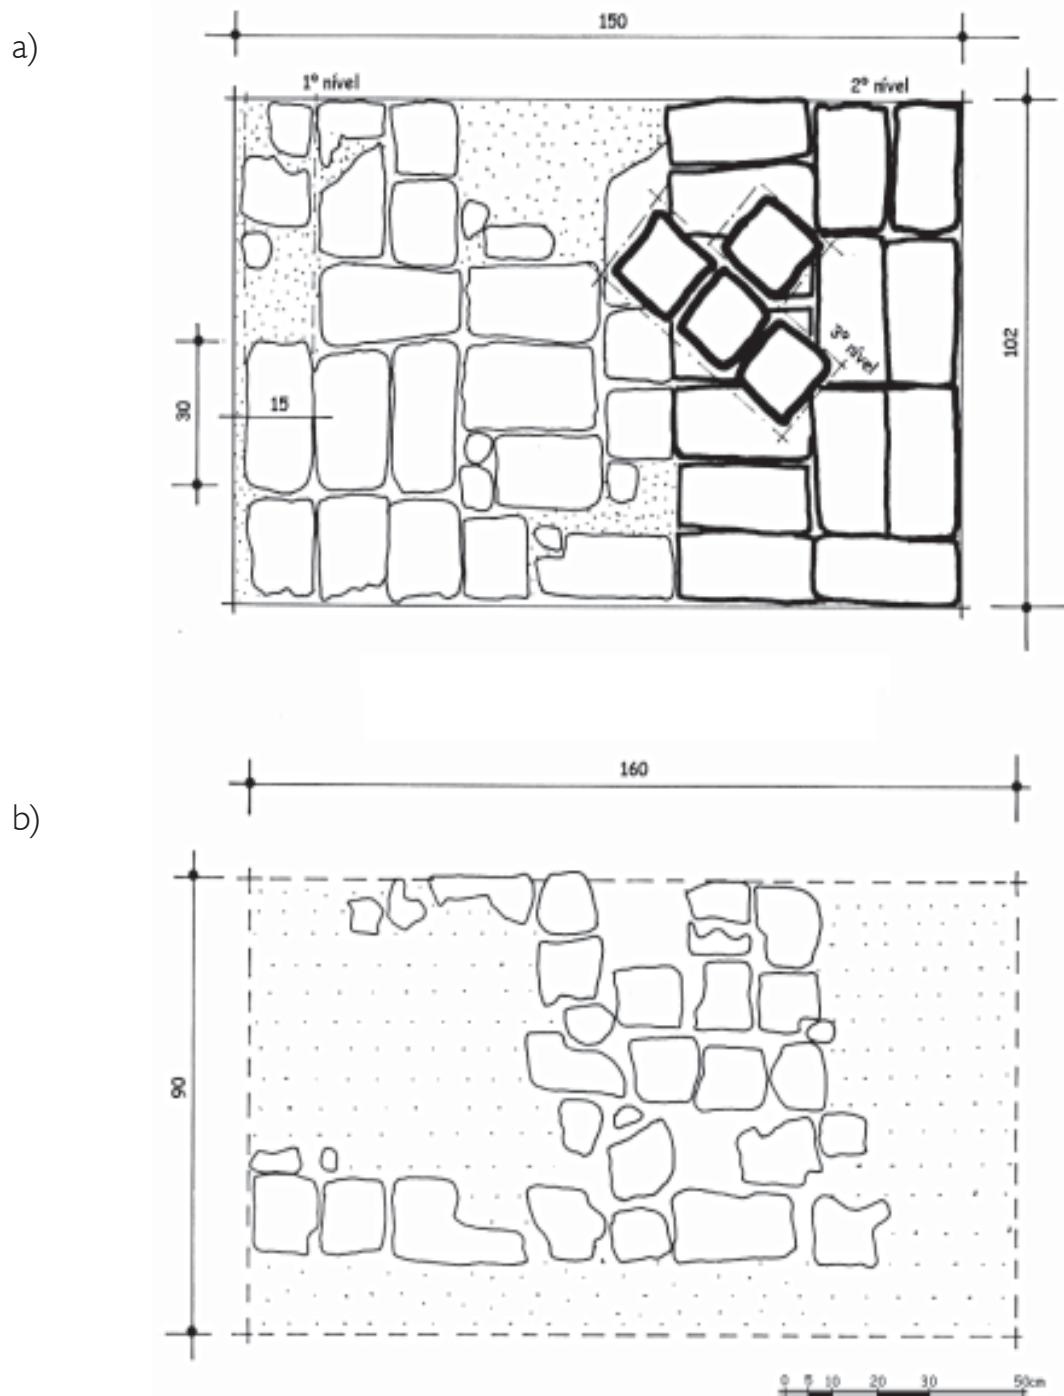
Figura 7. Planta baixa base a) 4B e b) 3B (escala 1/12,5).

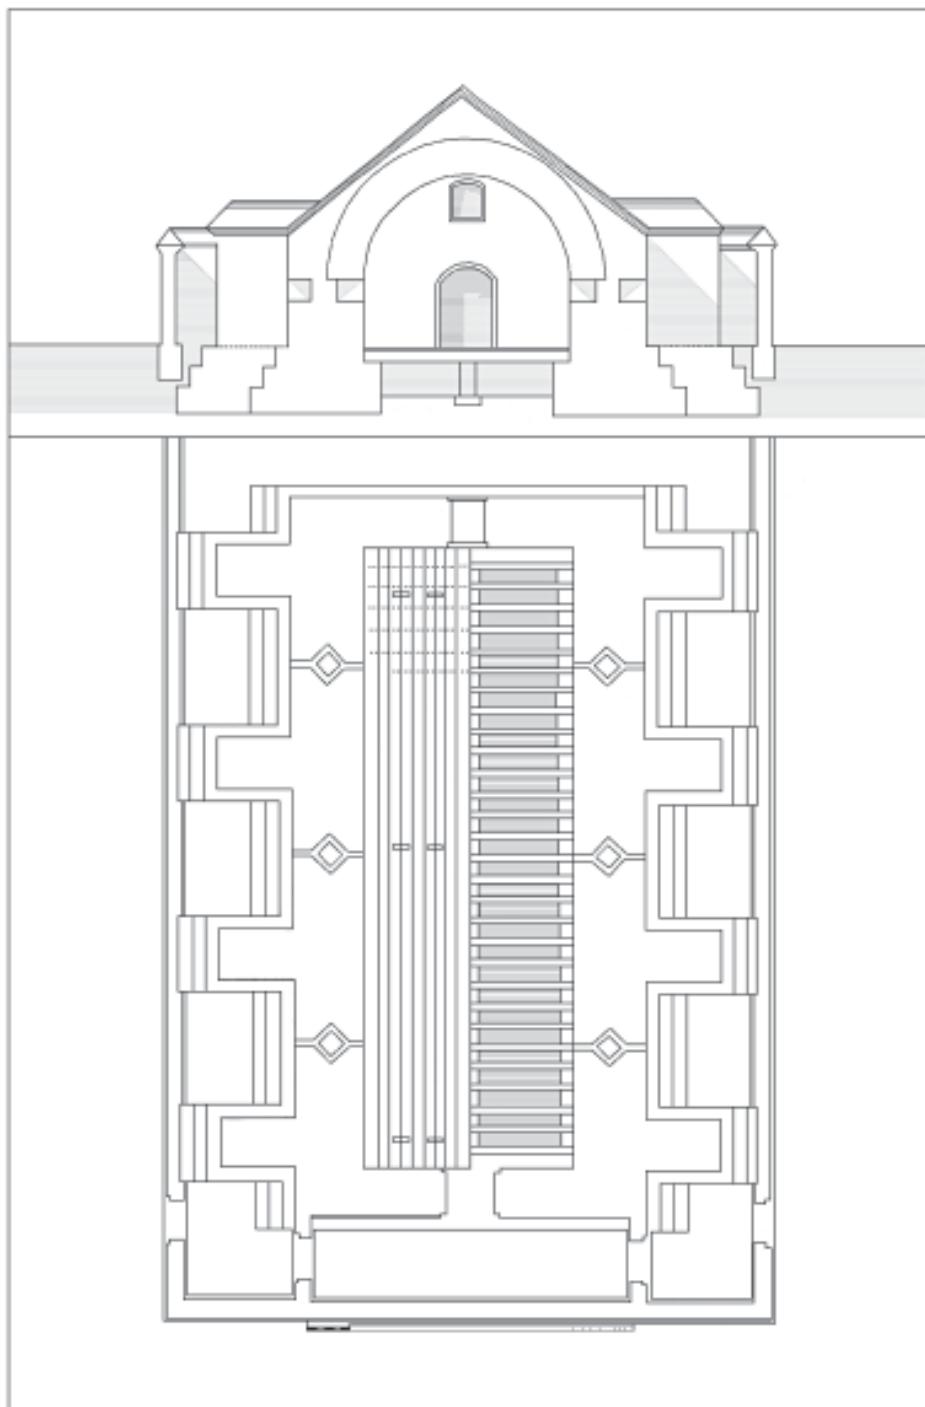
Figura 8. Planta do Armazém de Pólvora.

Localizado na Praça Principal ou Fortificada, esse bloco era o antigo 'Armazém de Pólvora' (Figura 8), cujo piso, possivelmente entre as décadas de 1970 e 1980, foi entulhado e coberto com concreto (cimento e pedra).

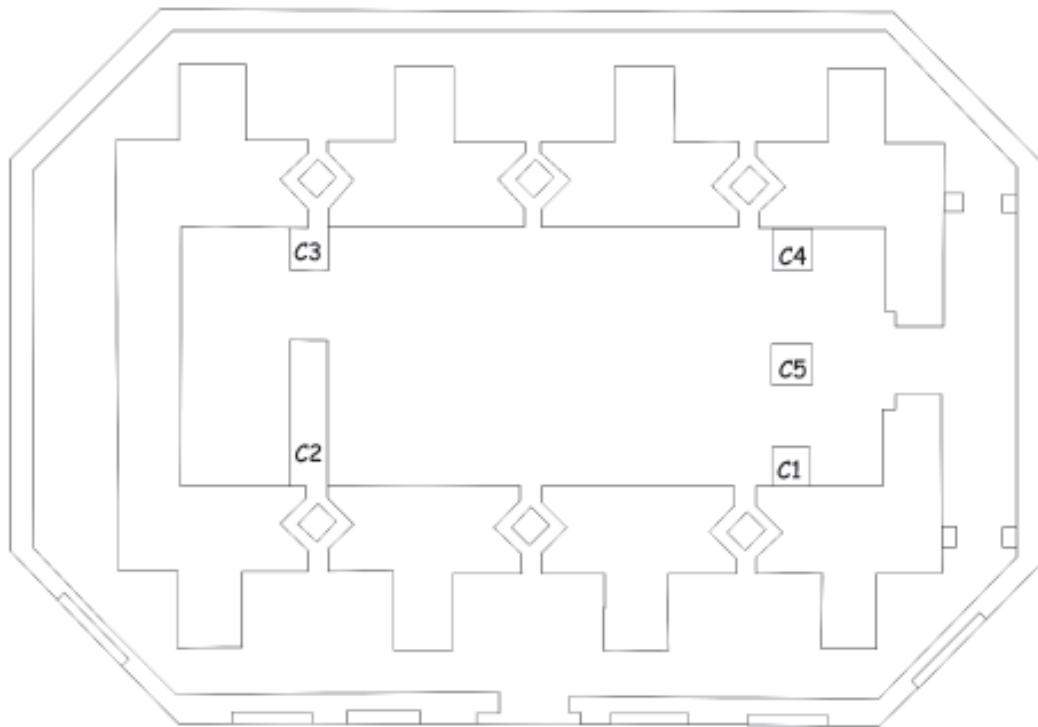
Figura 9. Casa de Pólvora (áreas escavadas - C1, C2, C3, C4, C5).

Com o objetivo de localizar e identificar os antigos baldrames (vistas de apoio) laterais e centrais do piso original, foram feitos 4 cortes de 1 m² e 1 de 1/3 m em locais previamente determinados, através da observação de plantas e do bloco 8, já restaurado. Os cortes foram distribuídos em dois pontos extremos do bloco, um próximo à entrada e outro próximo ao fundo (Figura 9).

Como consequência, foram precisamente localizados os três baldrames, que eram contínuos e em alvenaria (tijolo, argila e cal), sendo o central alguns centímetros mais baixo (cerca de 15 cm). A camada de cimento que cobria os baldrames tinha por base um aterro de areia e sob ele um outro mais antigo, possivelmente de década de 1940, período no qual foi promovida uma reforma no paiol que tentou recuperar o antigo assoalho.

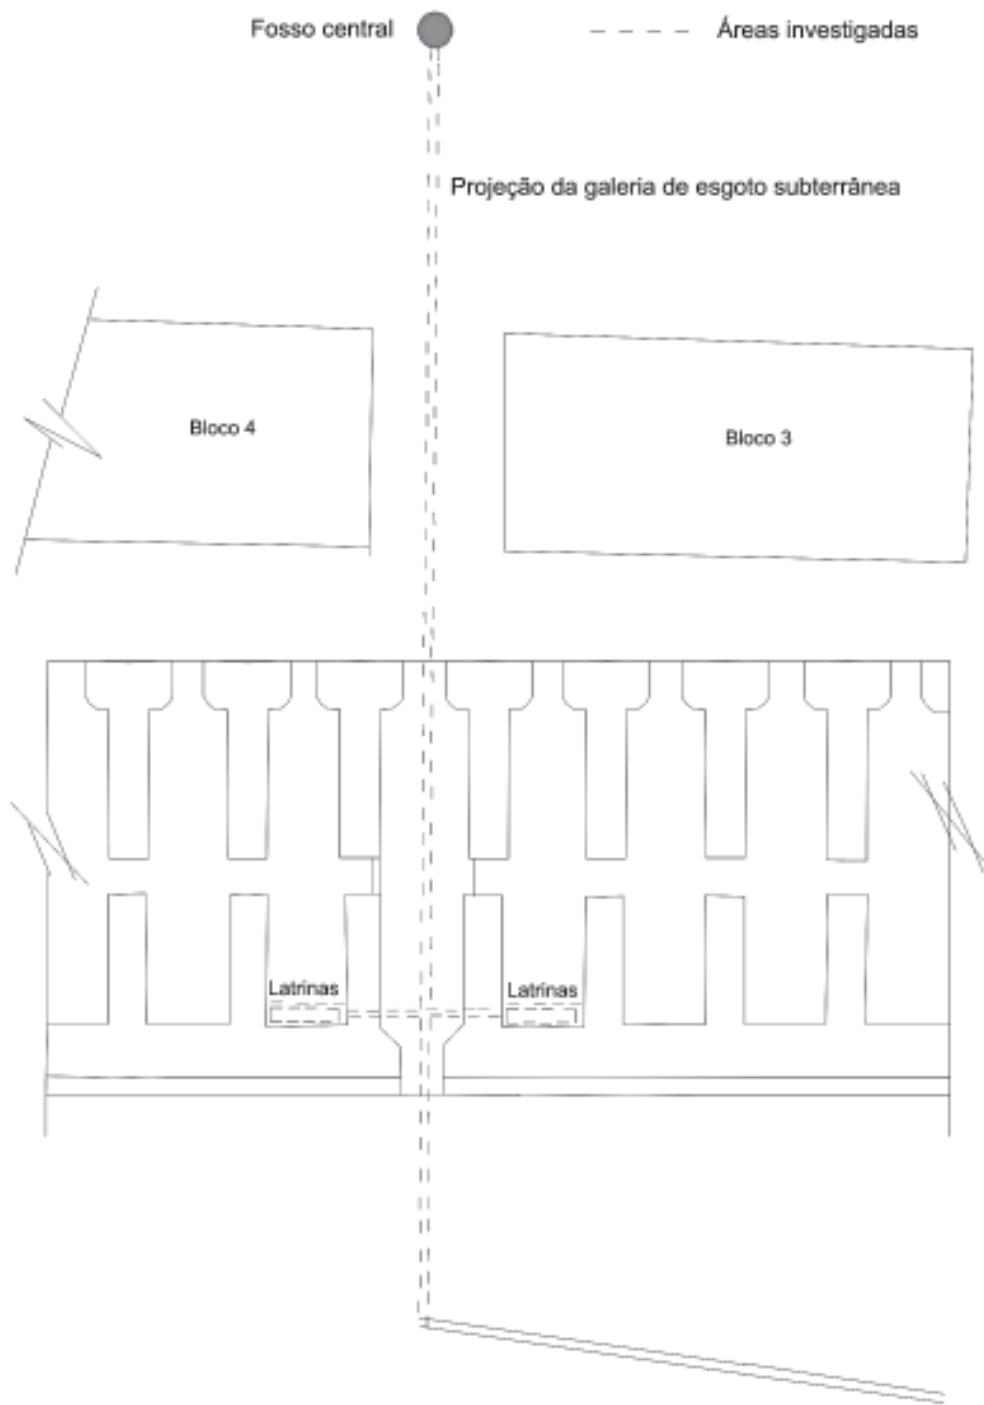
Figura 10. Galerias de esgoto – Planta baixa subterrânea.

Considerando a simetria do sistema arquitetônico da Fortaleza, deduziu-se que poderia haver um outro fosso na casamata esquerda. De fato, após prospecção localizada, seus vestígios foram encontrados, evidenciando-se que o corredor de acesso de fundo é ladeado por duas casamatas que abrigam esses dois fossos. No primeiro já havia sido constatada uma canalização perpendicular ao corredor, no fundo do fosso a 1,7 m de profundidade. Analisando a iconografia existente (planta de 1775), observou-se que a canalização da rede de drenagem deveria passar juntamente sob o corredor de acesso dos fundos e na direção da praia, margeando o Baluarte N. S. da Conceição. Por isto, antes de dar início à escavação do segundo fosso, que se encontrava aterrado e coberto por piso de tijolos, já havia suspeitas de que deveria existir uma ligação perpendicular (assim como no outro) com essa canalização central, sob o tal corredor de acesso (Figura 10).

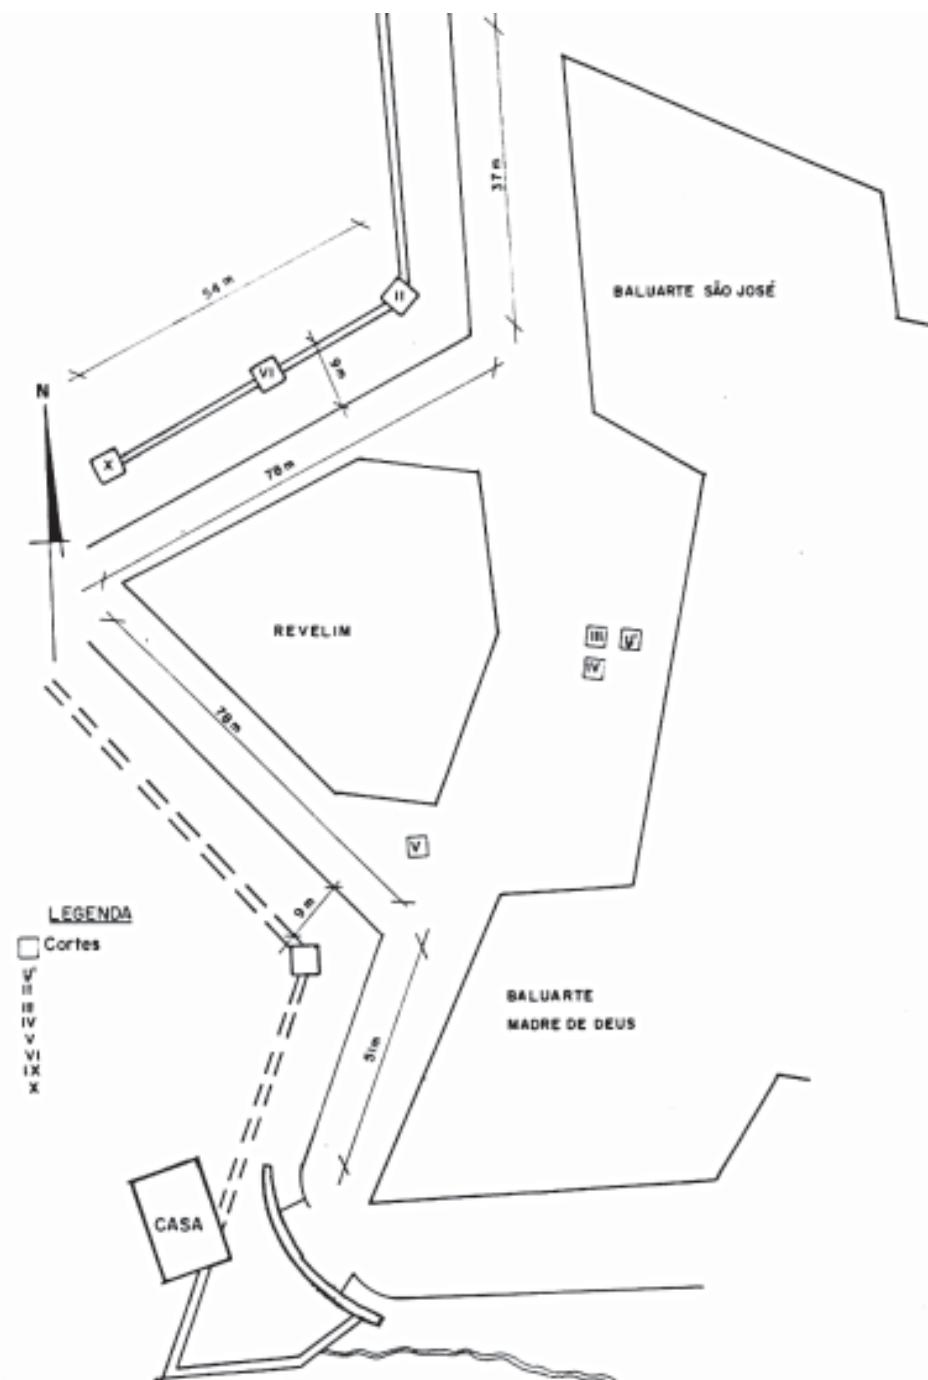
Figura 11. Estrada coberta.

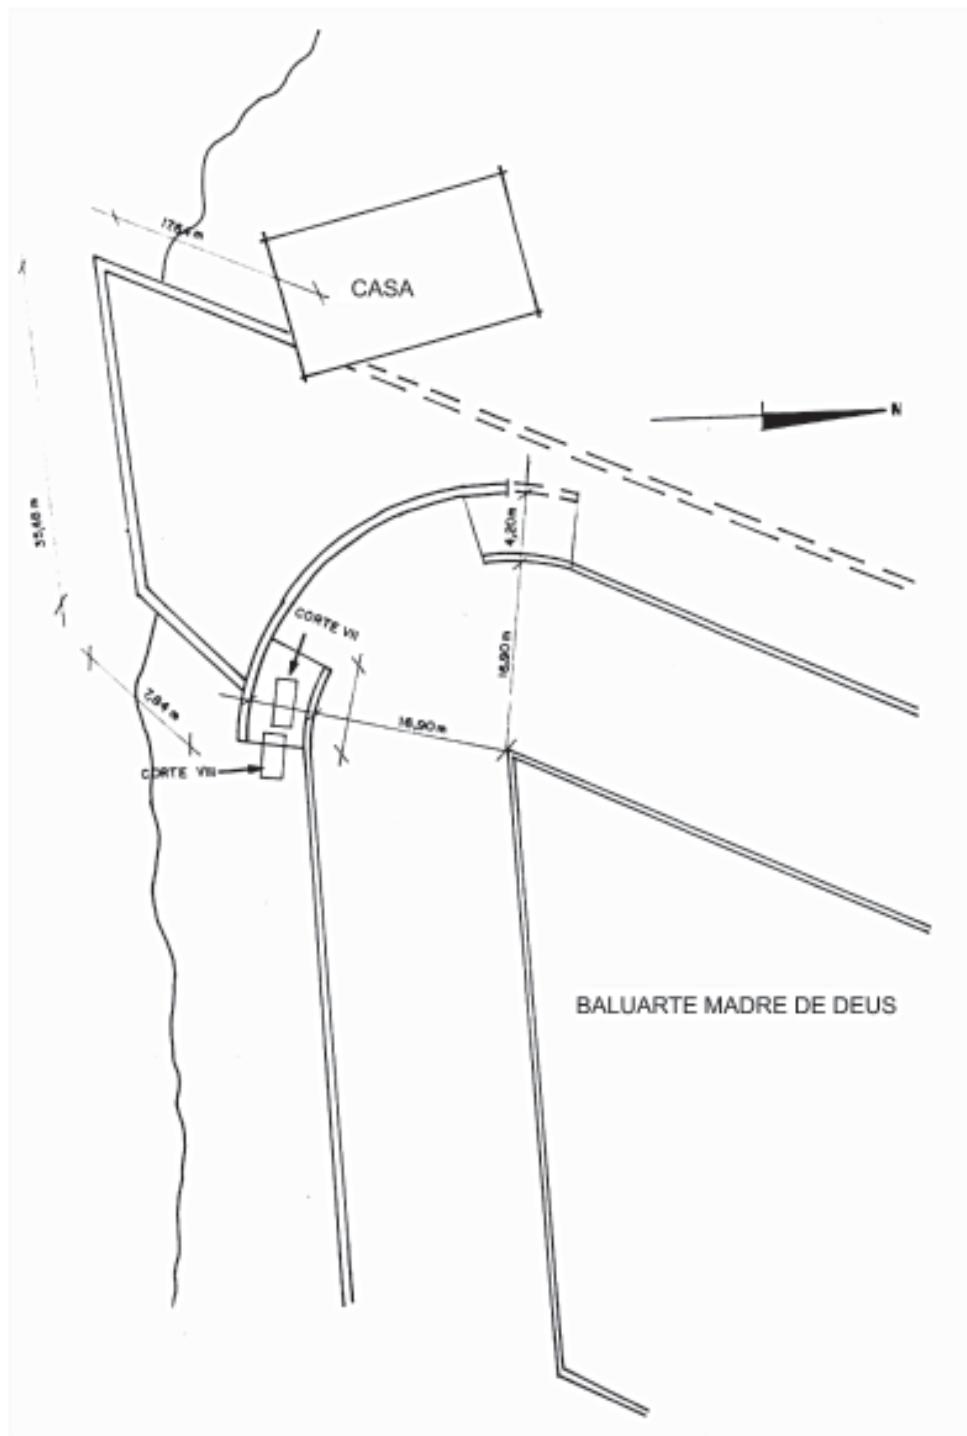
Figura 12. Detalhe para a casa construída ao longo da estrada.

Na estrada coberta voltada para o Baluarte Madre de Deus foi aberto um outro corte, cujo resultado mostrou a existência de sua fundação, embora bastante danificada. A parte voltada para o Revelim já não existia mais e o local, de uma forma geral, estava muito impactado pela construção de uma casa que, inclusive, utilizou tijolos e pedras retirados de lá mesmo. Apesar das péssimas condições da conservação das estruturas, as escavações revelaram que, de fato, teriam existido não só as

fundações de alvenaria de pedra, mas também o muro de tijolos (Figura 12).

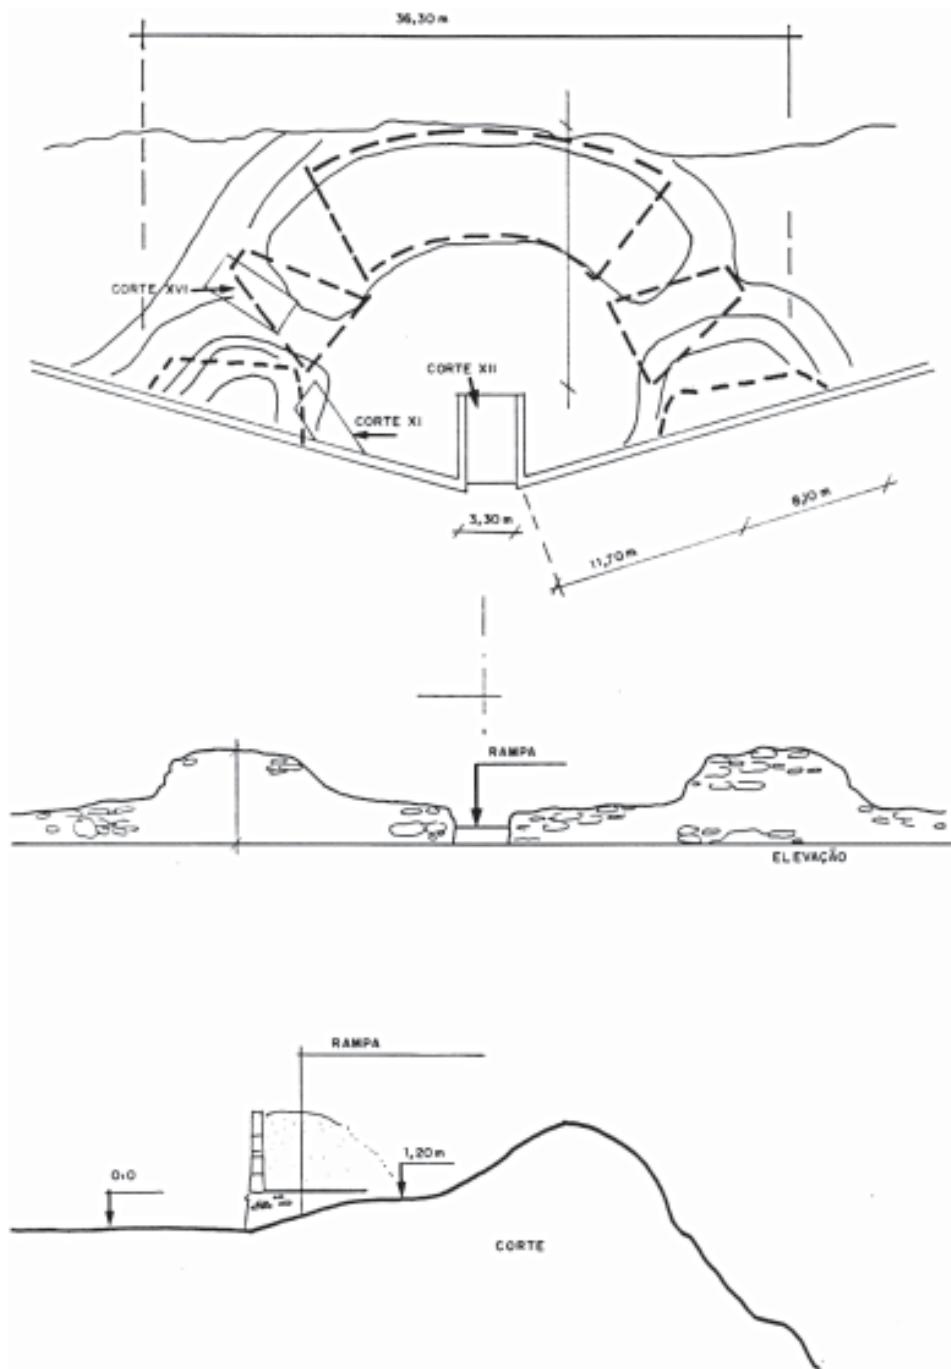
Figura 13. Cortes do Redente.

A planta do Redente, feita por F. J. Costa Roxa que serviu de base para as escavações datava do ano de 1805. Em princípio, o exame local confirmava a modificação da forma inicial projetada na planta de 1765 (Figura 6), para acomodá-la ao terreno, segundo a planta de 1806. Sendo assim, foram escavados trechos da contra-escarpa para tentar atingir a fundação, acompanhando-a no sentido transversal, até encontrar a rampa de acesso ao redente. Esperava-se que ela tivesse o mesmo acabamento das rampas do corpo da praça: tijolos a cutelo. Também era esperado, acompanhando a rampa no sentido ascendente, encontrar um provável nível interno do Redente, a partir do qual se esperava identificar o que restaria das 'banquetas', 'canhoneiras' e 'merlões'.

No local, entretanto, o primeiro corte foi feito dentro do Redente, aproveitando um afloramento rochoso, que evidenciou a estrutura de um antigo piso de tijolos deitados uns ao lado dos outros, com a parte mais larga para cima (Figura 13). O Redente, provavelmente, era todo calçado de tijolos, pois em vários pontos foram identificados vestígios do piso.

Escavando a rampa de acesso, no sentido descendente, após a retirada da terra que cobria as estruturas originais, aflorou o piso feito de tijolos a cutelo, tal como esperado. Mas se observou que o piso desta rampa estava mais preservado que os demais e apresentava detalhes de assentamento mais rico (do nível superior para o nível inferior): arremate feito por tijolos assentados horizontalmente, com o lado mais largo para cima e encaixe no próprio solo laterítico, sem argamassa; e, em fileira dupla, segue outra formação, na vertical, com o lado mais comprido para cima. Daí começa o piso da rampa, propriamente dito, com tijolos regularmente alinhados na vertical, dispostos em sentido contrário e assim se alternando até a base da rampa.
