Moro Bins Ely, Vera Helena; Silveira da Silva, Cristiane
Unidades habitacionais hoteleiras na Ilha de Santa Catarina: um estudo sobre
acessibilidade espacial
Production, vol. 19, núm. 3, septiembre-diciembre, 2009
Associação Brasileira de Engenharia de Produção
São Paulo, Brasil

Unidades habitacionais hoteleiras na Ilha de Santa Catarina: um estudo sobre acessibilidade espacial

Este artigo trata da avaliação das condições de acessibilidade espacial em unidades habitacionais (UHs), ditas acessíveis, de hotéis residenciais na ilha de Santa Catarina. Para tanto, visitas exploratórias permitiram o levantamento arquitetônico das UHs escolhidas e a análise de sua adequação aos parâmetros técnicos estabelecidos pela NBR 9050/2004. Entrevistas com diferentes usuários complementam o estudo na medida em que apontam as reais dificuldades enfrentadas por eles, devido às inadequadas soluções de acessibilidade presentes nos ambientes da rede hoteleira. Os métodos utilizados permitiram classificar os problemas de acessibilidade espacial segundo quatro componentes – orientação espacial, deslocamento, uso e comunicação – e relacioná-los às deficiências e habilidades dos diversos usuários. Encontr

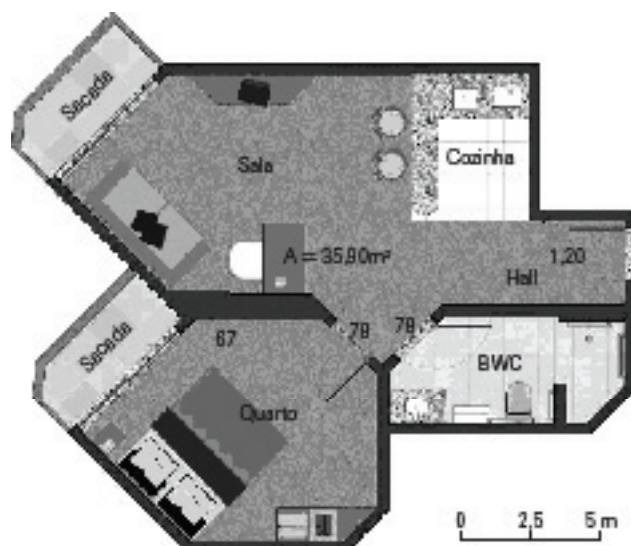
Figura 1: UH A – Hotel A – Situado no centro da cidade.

O hotel A é um edifício localizado no centro urbano de Florianópolis com 72 UHs e duas delas são consideradas acessíveis. Esse hotel é composto, ainda, por salas para eventos, restaurante, academia e piscina. A UH A (Figura 1), unidade habitacional analisada, é do tipo “apart-hotel”, composta por quarto, banheiro, sala de estar, cozinha e sacadas, e totaliza 35,90 m² de área.

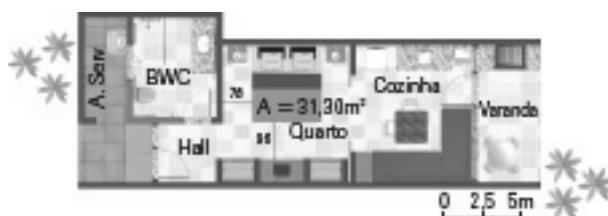
Figura 2: UH B – Hotel B – Situado na Praia dos Ingleses, norte da cidade.

piscina, salas de jogos, além de restaurante e salas para eventos. A UH B (Figura 2), unidade analisada deste hotel, é do tipo condominial, composta por quarto, banheiro, estar/jantar, cozinha e varandas; possui, com efeito, área de 31,30 m².

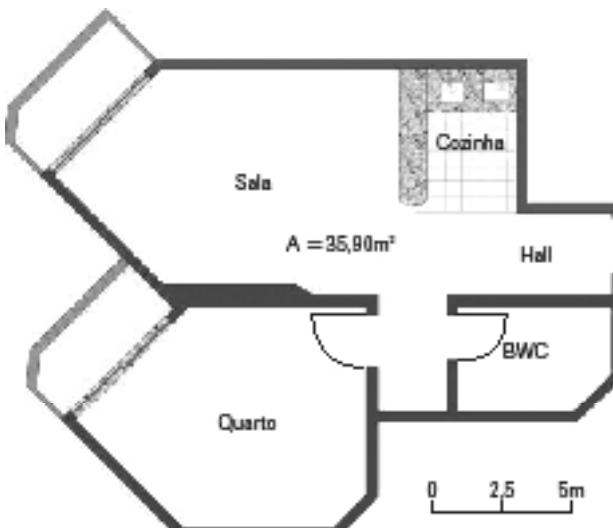
Figura 3: UH A padrão.
Fonte: Autores

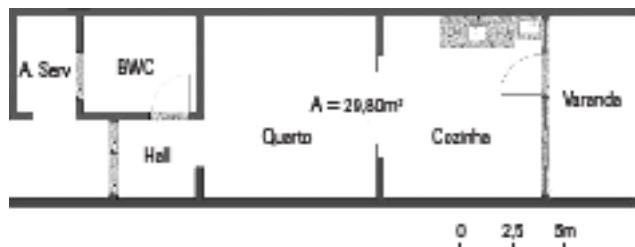
Figura 4: UH B padrão.

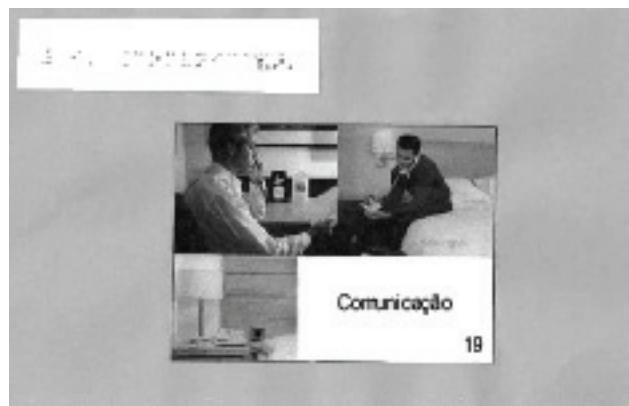
Figura 5: Exemplo de ficha utilizada nas entrevistas. No retângulo branco na parte superior encontra-se a descrição da atividade em Braille.

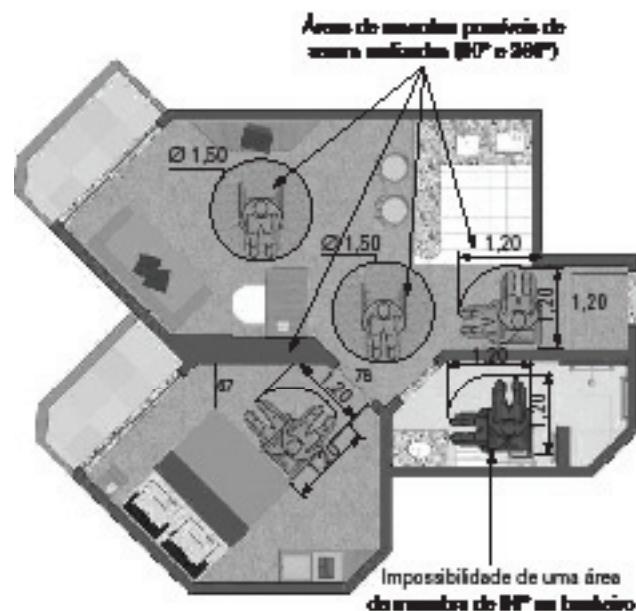
Figura 6: Áreas de manobra na UH A. Nota-se que no banheiro é impossível realizar até mesmo uma manobra de 90°.

Analisando o espaço disponível entre o mobiliário da sala de estar da UH A, verifica-se que ele permite a boa circulação de uma pessoa que utiliza cadeira de rodas, e apresenta quatro áreas de manobra – duas de 360° e duas de 90° (Figura 6).

de deslocamento diz respeito ao banheiro, pois não há, ao menos, uma área de manobra de 90°, o que obriga o usuário de cadeira de rodas a entrar de frente e sair de costas. Isso dificulta, sobremaneira, a utilização desse espaço.

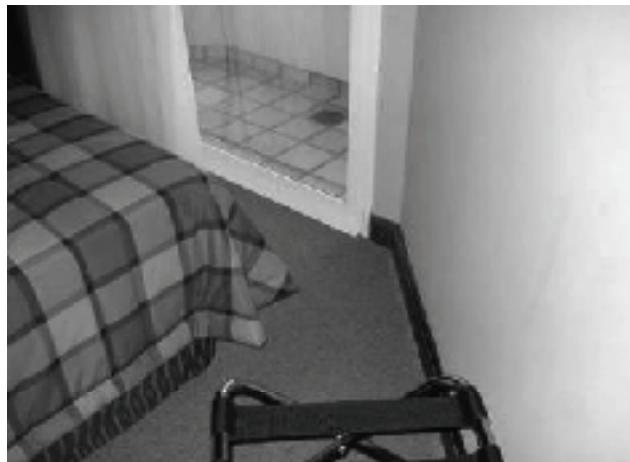
Já no quarto, apesar de ser possível efetuar manobra de 90°, a circulação no ambiente é insuficiente, uma vez que o vão de acesso à sacada é de 68 cm, inferior a 80 cm, mínimo exigido pela norma nesse caso (Figura 7). A pior situação

Figura 7: Vão de acesso à sacada – quarto da UH A.

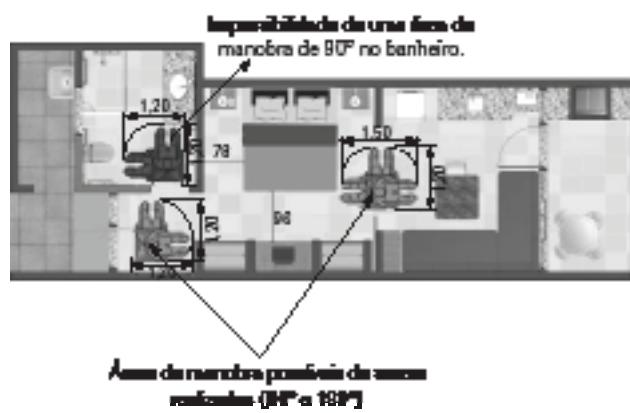
Figura 8: Áreas de manobra na UH B. Nota-se que no banheiro também é impossível realizar uma manobra de 90°.

A UH B possui uma área de manobra de 180° no limite entre o quarto e a sala (Figura 8). É possível, no entanto, ter uma área de manobra de 360° se a mesa da cozinha for deslocada na direção da porta que acessa a varanda. Essa UH apresenta ainda uma área de manobra de 90° no hall de entrada. O deslocamento de uma pessoa que utiliza cadeira de rodas em torno da cama é dificultado, uma vez que as dimensões dos vãos das laterais são menores que 90 cm, o ideal segundo a norma. No banheiro, verificou-se a inexistência de qualquer tipo de área de manobra, o que prejudica o acesso e uso de equipamentos por uma pessoa que utiliza cadeira de rodas.

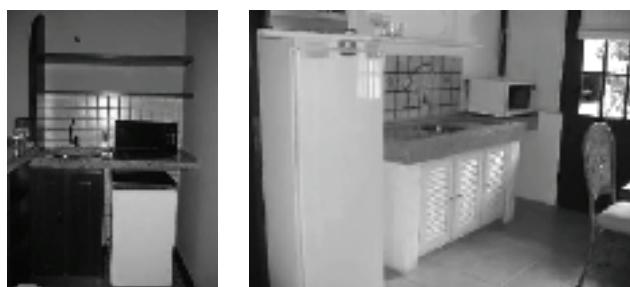
O uso de alguns móveis e aparelhos eletroeletrônicos é prejudicado nas duas UHs. Na UH A, a bancada ($h = 110$ cm) e a pia da cozinha ($h = 102$ cm) possuem altura superior ao intervalo estabelecido pela norma: entre 75 e 85 cm (Figura 9). O aparelho de micro-ondas está em altura adequada; o frigobar está, contudo, localizado no chão, por isso fica fora do alcance confortável do usuário que utiliza cadeira de rodas. As prateleiras, situadas logo acima da pia da cozinha, também estão fora do alcance confortável, uma vez que apresentam alturas superiores a 1,50 m. Não há altura livre inferior para aproximação de uma cadeira de rodas em frente à pia, pois há um armário. De acordo com a norma, deve ser garantida a condição de circulação, aproximação e alcance dos utensílios em cozinhas de hotéis.

Verificou-se, na UH B, que a mesa da cozinha e o aparelho de micro-ondas permitem a aproximação frontal por apresentar vão livre mínimo exigido. O pé da mesa dificulta, no entanto, essa aproximação por possuir base muito grande. Na pia da cozinha (Figura 10) e na da varanda não

Figuras 9 e 10: Esquerda, cozinha da UH A e direita, cozinha da UH B.

é possível, contudo, a aproximação frontal devido à existência de armários onde são guardadas louças e utensílios. As prateleiras estão, igualmente, fora do alcance confortável.

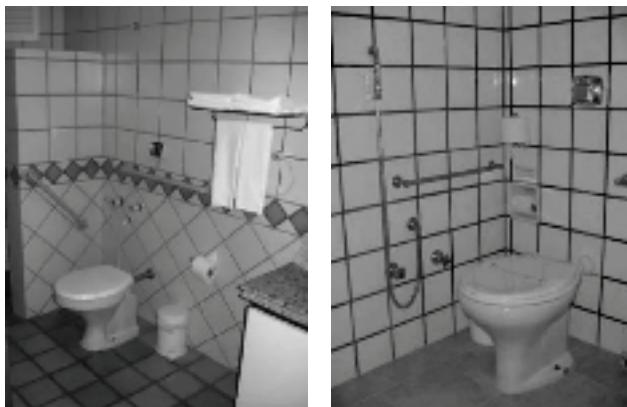
Os maiores problemas com relação ao uso nas UHs foram encontrados nos banheiros. Nenhuma das barras de apoio, tanto as localizadas junto ao vaso sanitário quanto as localizadas no boxe, possui as dimensões estabelecidas pela norma (Figuras 11 e 12). O boxe de ambas as UHs não apresenta qualquer tipo de banco, seja articulável, seja removível, necessário para que uma pessoa que utilize cadeira de rodas tome banho. Vale lembrar que esse tipo de banco auxilia, também, os idosos na realização dessa atividade. Os boxes apresentam dimensões inferiores à mínima exigida, a saber: 90 x 95 cm.

Figuras 11 e 12: À esquerda, banheiro da UH A e à direita, banheiro da UH B.

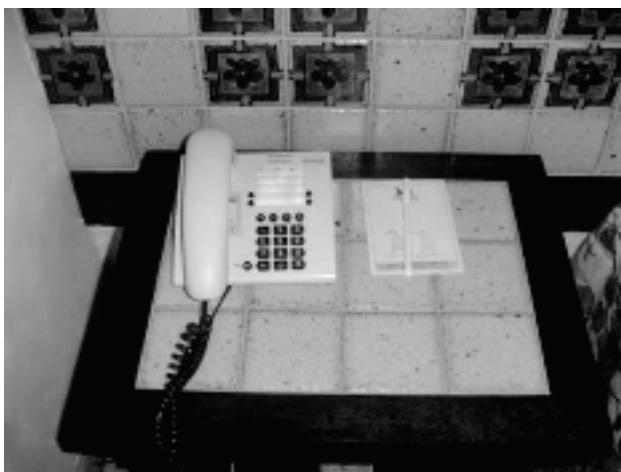
Figura 13. Telefone comum na UH B – sem controle de volume de som.

Não se constatou a presença de telefones com controle de volume de som e sinal luminoso em nenhuma das duas UHs, embora seja obrigatório em meios de hospedagem (Figura 13).
