Avaliação da segurança do trabalho em obras de manutenção de edificações verticais

Production, vol. 22, núm. 4, septiembre-diciembre, 2012, pp. 817-830

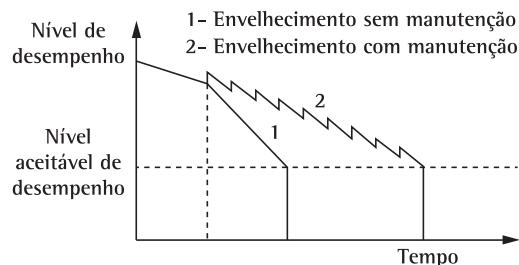
A Figura 1 mostra a influência da manutenção no prolongamento da vida útil da edificação. Analisando-a, percebe-se que, quando são executadas manutenções periódicas para recuperar o nível de desempenho de um determinado material, consegue-se prolongar o tempo de vida útil deste, devido ao prolongamento do tempo para que se atinja o nível mínimo de desempenho aceitável.

Figura 1. Influência da manutenção na durabilidade dos materiais. Fonte: Marcelli (2007).

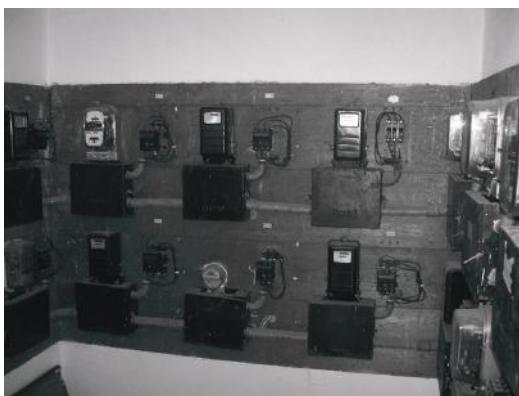
Verificou-se uma grande evolução das condições de segurança nos quadros de medidores nas edificações de construção mais recente. Por exemplo, na obra C, construída há 25 anos, observou-se uma instalação inadequada, com quadro confeccionado em madeira, partes vivas expostas, eletrodutos de aço corroídos, com a agravante da inexistência de sistema de aterramento das carcaças (Figura 3), contrariando o item 5.1.2.2.3.1 da NBR5410. Em contrapartida, na obra F, com tempo de construção de 11 anos, além dos quadros de medidores serem metálicos, há melhor disposição dos cabeamentos, sistema de aterramento no quadro e nas grades metálicas de acesso, além de possibilitar melhor acessibilidade às instalações (Figura 4).

Figura 3. Quadro de medição inadequado – obra C. Fonte: pesquisa de campo.

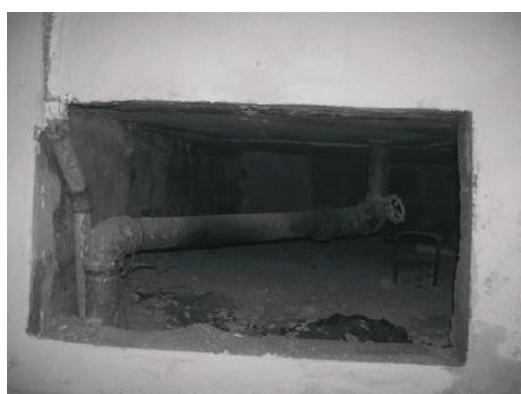
Na obra C, algumas falhas de projeto que dificultavam os trabalhos de manutenção foram detectadas. O acesso às instalações do ramal de descida principal da caixa d'água superior (Figura 5) é bastante limitado, com um vão de apenas 40 cm de altura para acesso às respectivas instalações. Certamente, com base em análise visual, a baixa iluminação também não atende a legislação, dificultando a visão e podendo levar a acidentes.

Figura 5. Dificuldade de acesso às instalações hidráulicas do ramal principal – obra C. Fonte: pesquisa de campo.

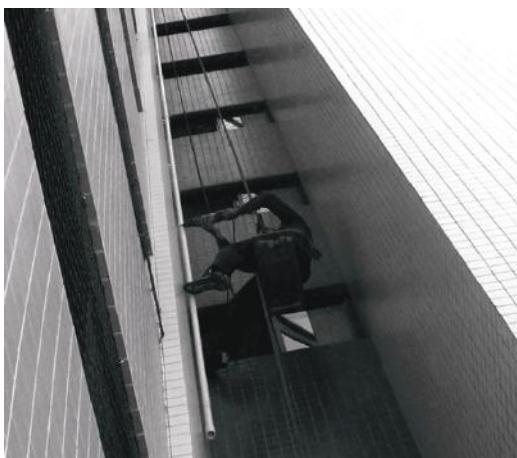
A obra F encontrava-se em atividade de manutenção nas instalações hidráulicas, sendo instalada uma nova tubulação de recalque na fachada da edificação em PVC, devido à tubulação existente ser de cobre e ter estourado devido à corrosão. A construtora fez a instalação da cadeira suspensa na edificação, mas infringindo, gravemente, as normas de segurança (Figura 6).

Figura 6. Instalação de tubulação de recalque na fachada – obra F. Fonte: pesquisa de campo.

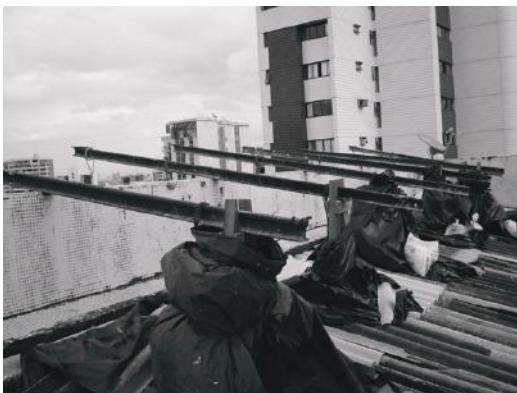
Figura 7. Estrutura de sustentação dos andaires – obra B. Fonte: pesquisa de campo.

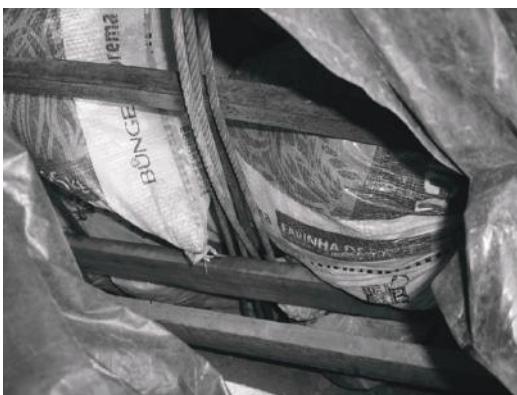
Figura 8. Ancoragem dos cabos de fixação dos cintos em sistema contrapeso – obra B. Fonte: pesquisa de campo.

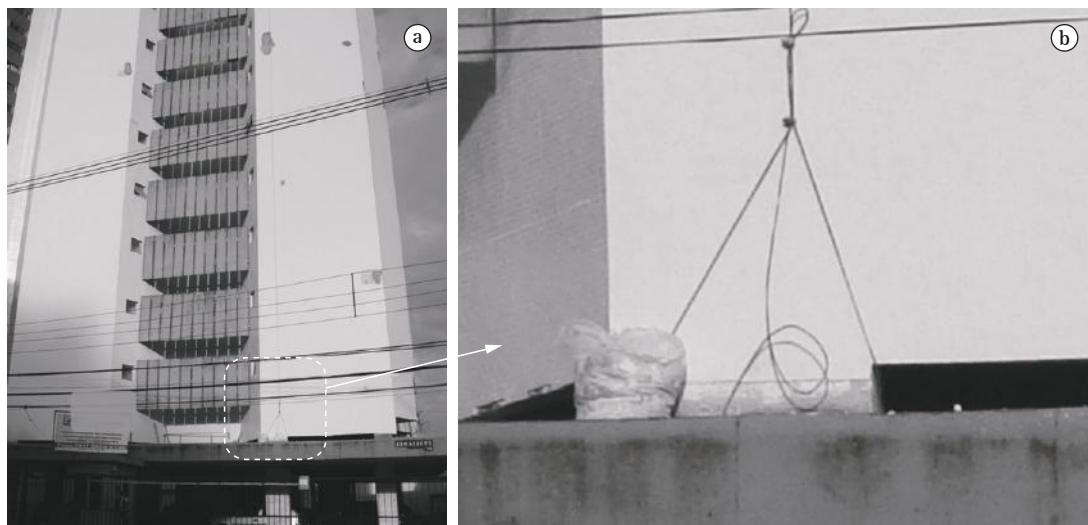
Figura 9. a) Arranjo inadequado do cabo de sustentação da estrutura – obra A. b) Detalhe da fixação inadequada do cabo de segurança – obra A. Fonte: pesquisa de campo.

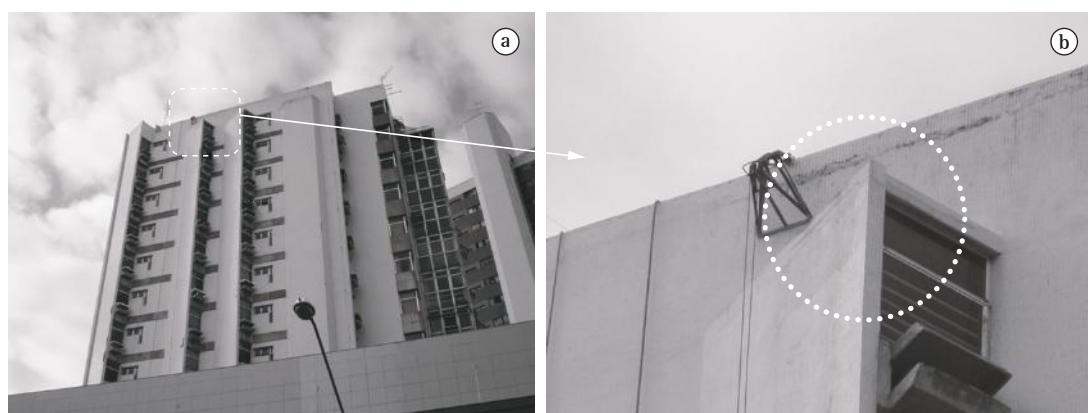
Figura 10. a) Fachada lateral direita – obra A. b) Detalhe da arquitetura da edificação que dificulta o acesso – obra A. Fonte: pesquisa de campo.

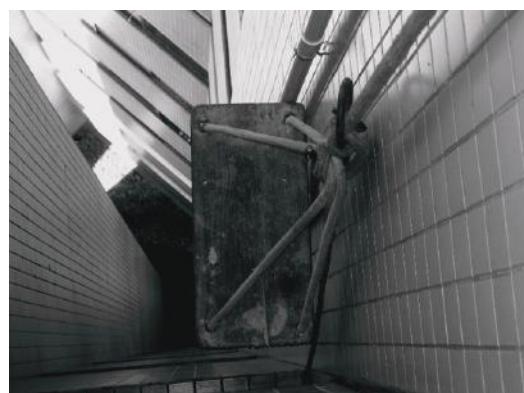
Figura 12. Cadeira suspensa inadequada, sem cabo independente para o cinto – obra F. Fonte: pesquisa de campo.

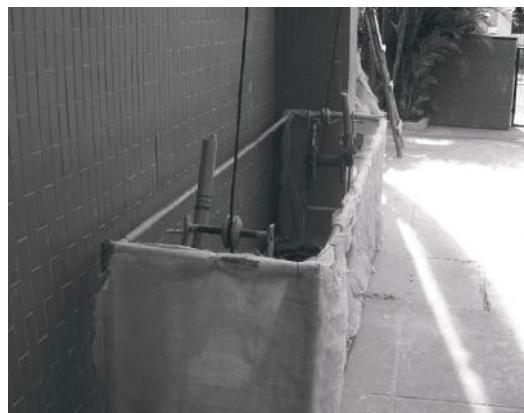
Figura 13. Andaime sem cabo de segurança do travaquedas – obra E. Fonte: pesquisa de campo.

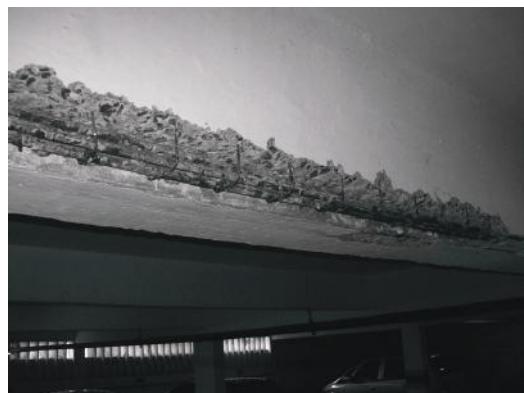
Figura 14. Demolição da estrutura de concreto armado sem escoramento adequado. Fonte: pesquisa de campo.
