Quivera, vol. 17, núm. 1, enero-junio, 2015, pp. 75-97

Ecosistema fluvial urbano: evaluación ecológica y visual del río Tamazula en la ciudad de Culiacán, Sinaloa

Urban waterway ecosystem: Ecological and visual evaluation of the Tamazula river, located in Culiacán, Sinaloa

Yazmín Paola Íñiguez-Ayón*
César Ángel Peña-Salmón*
Sergio Efrén Sicairos-Avitia**

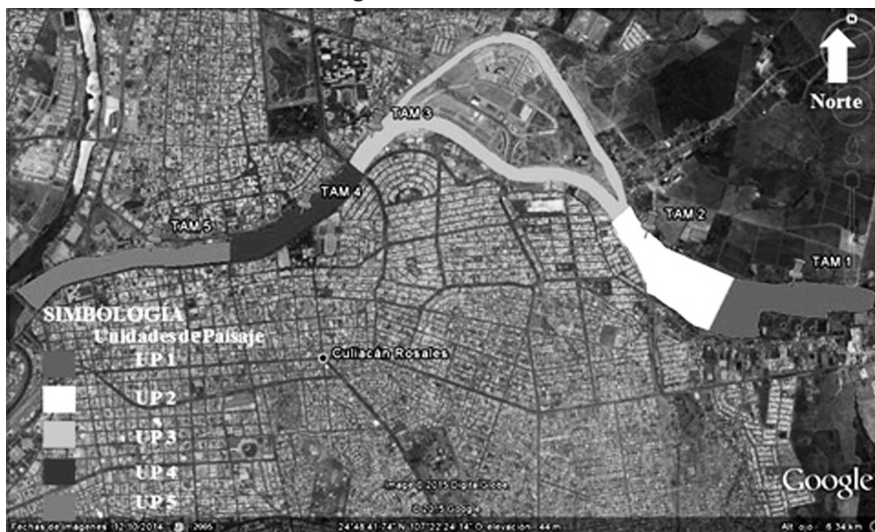
Figura 2. Afectaciones

Para la evaluación de la calidad ecológica, se utilizaron cinco índices de calidad, los cuales se describen más adelante. Para la evaluación de la calidad visual, se aplicó una encuesta de preferencias a la población y se determinaron cinco unidades de paisaje (UP); cada UP fue seleccionada como representación de la heterogeneidad presente en el hábitat del ecosistema fluvial urbano. Para evaluar la calidad ecológica del ecosistema fluvial, por cada UP se seleccionó un sitio de muestreo, que se identificó por las tres primeras letras de Tamazula seguido de un número natural consecutivo; ejemplo: TAM 1, TAM 2, etc. (ver

figura 2). El sitio de muestreo TAM 1 (ver cuadro 1) se identificó visualmente con mínimas afectaciones, mientras que los otros cuatro sitios aguas abajo han sido afectados en su estructura por impactos antropogénicos.

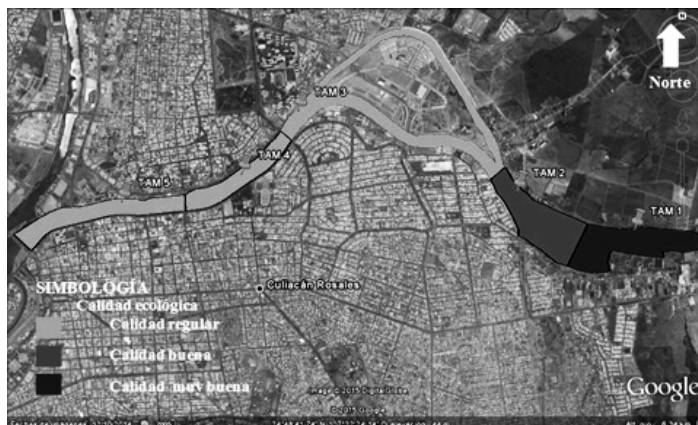
Figura 8. Condición de calidad

El índice CEER mostró los sitios TAM 3, TAM 4 y TAM 5 (ver figura 8) con una condición de calidad ecológica regular, mientras que el sitio TAM 2 presentó una condición de calidad ecológica buena y el sitio TAM 1 una condición de calidad ecológica muy buena. Los sitios donde se observó una marcada disminución de la calidad del índice CEER son áreas que han sido afectadas por actividades humanas. El sitio TAM 3 ha tenido varias modificaciones en las terrazas y en el cauce, propiciando con ello la tala de gran parte del bosque de ribera, mientras que los sitios TAM 4 y TAM 5 son utilizados en la actualidad como zonas de recreación.

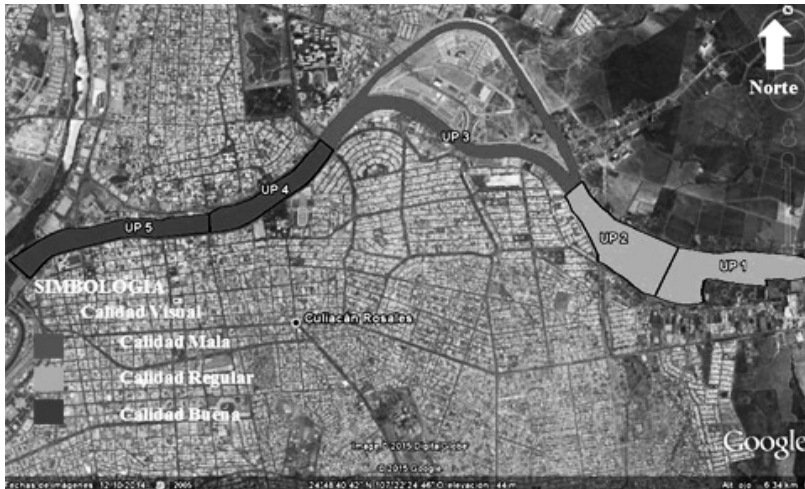
Figura 9

En la valoración de fotografías los encuestados evaluaron la calidad visual de la siguiente manera (ver figura 9): la UP1 como calidad visual regular, la UP 2 como calidad visual regular, la UP 3 como calidad visual mala, la UP 4 como calidad visual buena y por último la UP 5 como calidad visual buena.
