Análise morfológica de espaços urbanos em bacias hidrográficas: um olhar sobre o entorno do Arroio Dilúvio  
em Porto Alegre

Cadernos Metrópole, vol. 16, núm. 31, junio, 2014, pp. 219-237

Morphological analysis of urban spaces in river basins:  
analyzing the surroundings of Dilúvio River in Porto Alegre

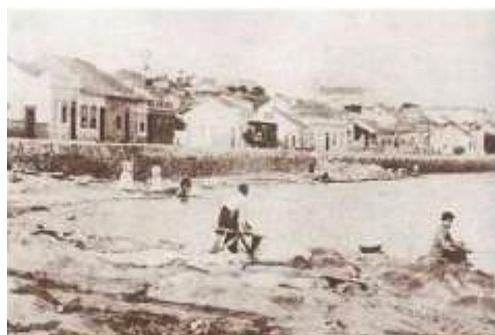
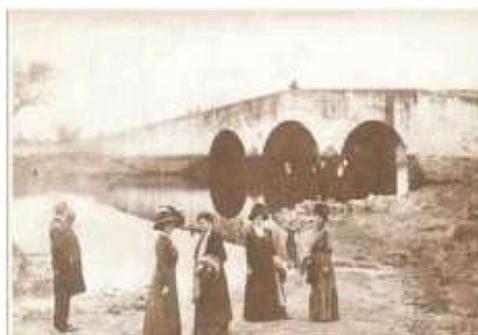
Figura 3 – Imagens do Arroio Dilúvio, referente às primeiras décadas do século XX

Naquele período, o Dilúvio estava presente no cotidiano das pessoas do entorno garantindo o direito de acesso à água através de várias ações em que o arroio era o cenário conforme a Figura 3. A primeira imagem mostra o casario como pano de fundo das atividades realizadas no curso de água como pesca e banho e na segunda a importância da Ponte de Pedra como ícone de conexão urbana da época.
