Martínez-Yáñez, M.; Cabral-Cano, E.; Correa-Mora, F.; Díaz-Molina, O.; Cifuentes-Nava, G.;  
Hernández-Quintero, E.; Delgado-Granados, H.  
Estudio de la ladera occidental del Cerro del Chiquihuite, Ciudad de México mediante SIG y GPS  
Ingeniería. Investigación y Tecnología, vol. X, núm. 2, abril-junio, 2009, pp. 99-112  
Universidad Nacional Autónoma de México  
Distrito Federal, México

## Estudio de la ladera occidental del Cerro del Chiquihuite, Ciudad de México mediante SIG y GPS

### *GPS and GIS study of the western slope of the Chiquihuite hill in Mexico City*

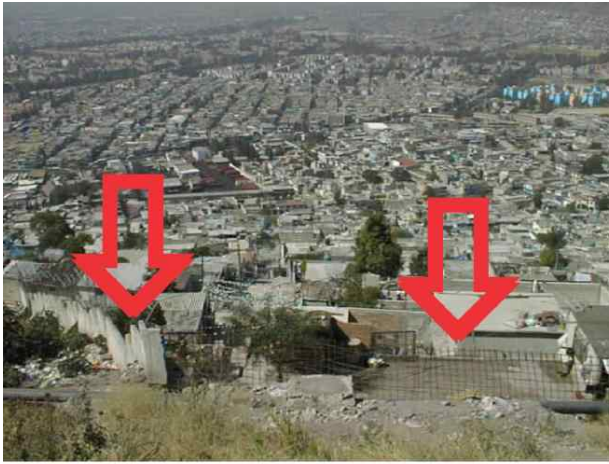
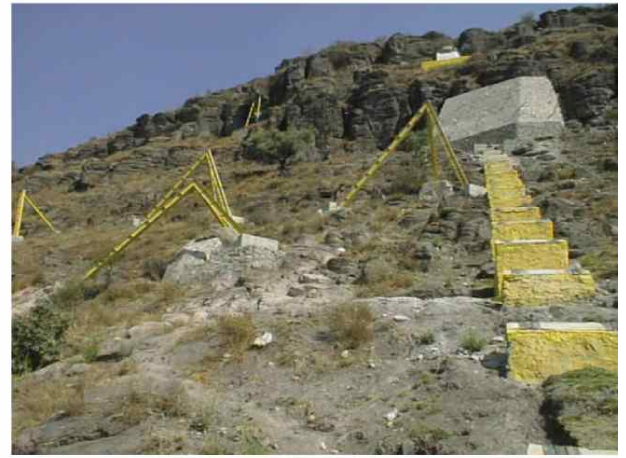
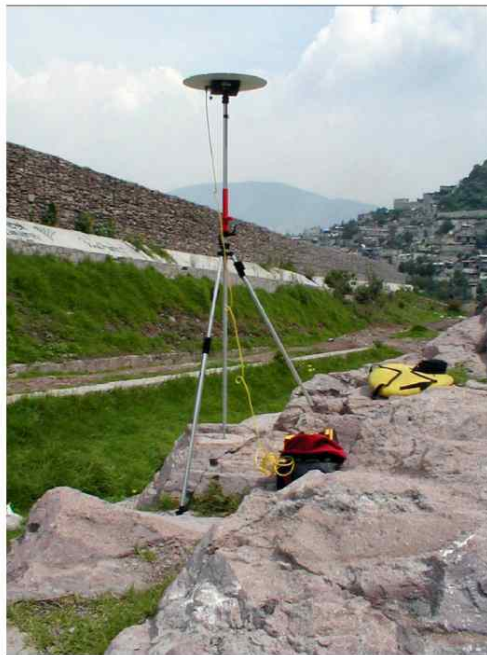
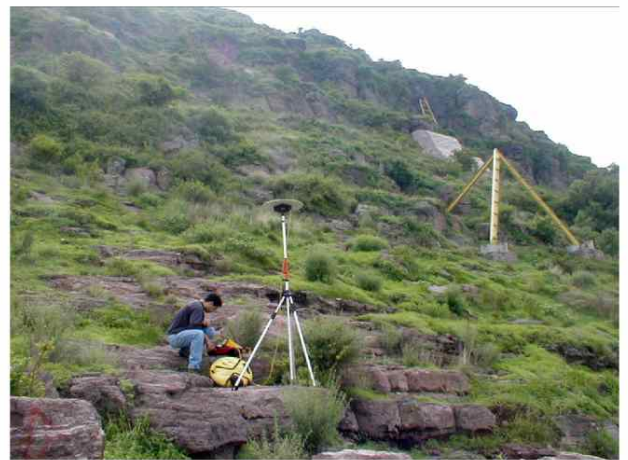
Figura 2. a) Daño en la barda que delimita la reserva ecológica debido a bloques de roca desprendido.  
b) Elementos de contención en la ladera occidental del Cerro del Chiquihuite  
c) y d) Levantamientos de estaciones GPS en el Cerro del Chiquihuite
