Ingeniería. Investigación y Tecnología, vol. XI, núm. 4, diciembre, 2010, pp. 431-443

Análisis de las causas de deterioro en sistemas de almacenamiento magnético de datos

Failure Analysis of Storage Data Magnetic Systems

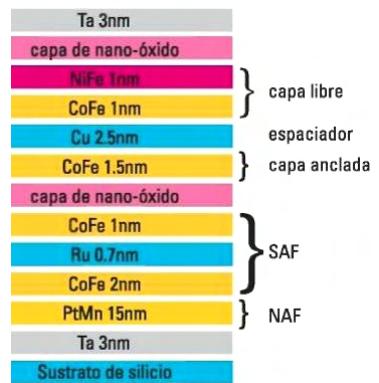
Figura 13. a) Materiales magnéticos utilizados en la fabricación de las cabezas de lectura/escritura.

b) Sustratos que componen la cabeza de lectura – escritura

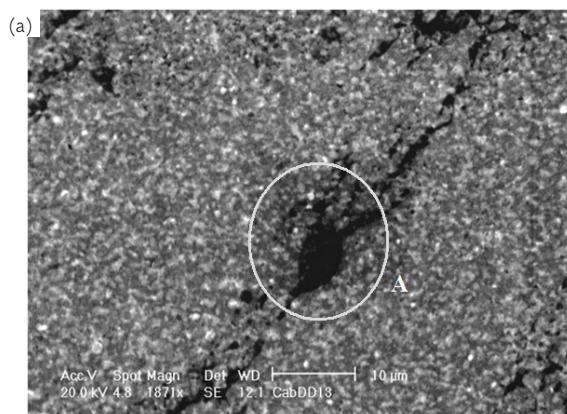
Figura 15. a) Esta imagen muestra la superficie de la cabeza de L/E, donde se aprecia claramente la pérdida de material acompañado de una grieta en la zona seleccionada "A". b) Se muestra el espectro del análisis y cuantificación de los materiales presentes en "A", donde no existe evidencia de elementos que propicien la corrosión

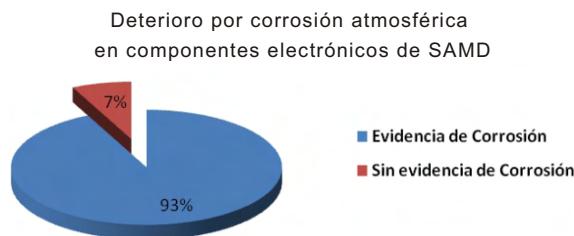
Figura 19. Frecuencia con la que se observa deterioro por corrosión en los componentes electrónicos del SAMD al ser evaluados mediante el protocolo de simulación acelerada

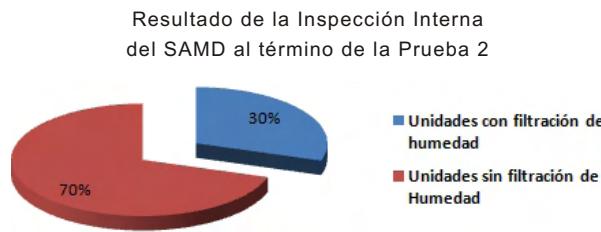
Figura 20. La tendencia indica que una de cada tres unidades tiende a presentar filtración de agentes externos al interior del SAMD, por ende, se eleva la probabilidad de tener desgaste en la superficie magnética

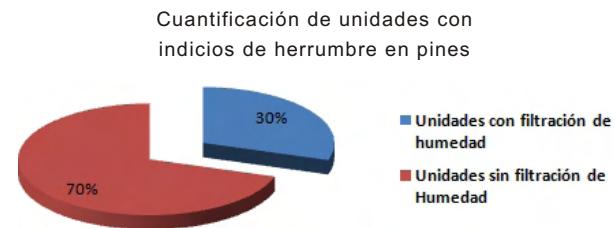
Figura 21. La humedad es factor fundamental para el deterioro por CA, lo anterior, sin considerar el efecto de los gases contaminantes
