Afanador García, Nelson; Carrascal Delgado, Mayerly; Bayona Chinchilla, Marvin Joseph
Experimentación, comportamiento y modelación de la tapia pisada
Facultad de Ingeniería, vol. 22, núm. 35, julio-diciembre, 2013, pp. 47-59
Universidad Pedagógica y Tecnológica de Colombia
Tunja, Colombia

Experimentación, comportamiento y modelación de la tapia pisada

A rammed earth experimentation, behavior and modelling

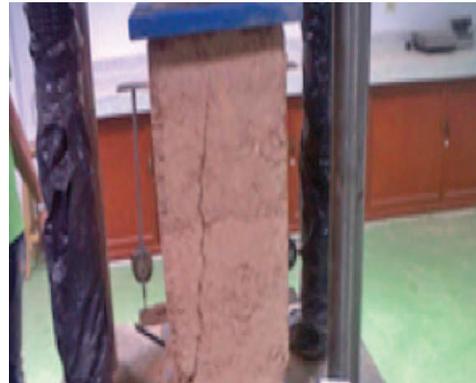
El ensayo a compresión normal utilizó dos comparadores de carátula para medir los desplazamientos y evitar la distorsión en los datos [8], como se ilustra en la Fig. 2, y determinar las curvas esfuerzo-deformación de los especímenes y el módulo de elasticidad longitudinal bajo el criterio de la línea secante correspondiente a la 50 millonésima de la deformación y 40% del esfuerzo máximo [9]. El módulo a la rotura fue determinado para las condiciones de carga paralela y perpendicular a la junta de construcción mediante la aplicación de carga en el centro de la luz y una condición de tres apoyos [10] (ver Fig. 3).

FIG. 2. Ensayo a compresión normal [6] (Tomado Lab. Resistencia de materiales y sísmica UFPSO)

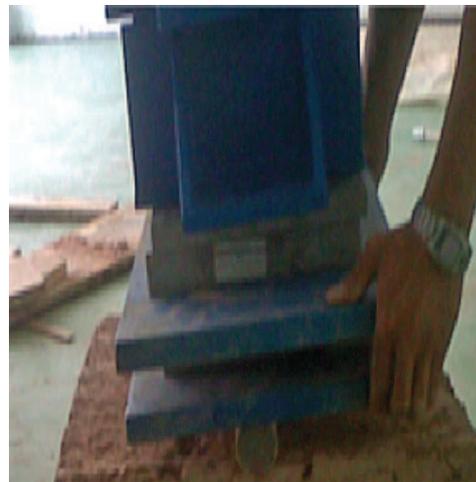
FIG. 3. Ensayo Módulo de rotura paralela a la junta. [6] (Tomado Lab. Resistencia de materiales y sísmica UFPSO)

El módulo de rotura fue determinado a 4 especímenes de 250x500x500 mm en la dirección perpendicular a la junta, cuya carga máxima fue de 2,103 KN y Módulo de rotura promedio de 0,042 MPa [6].

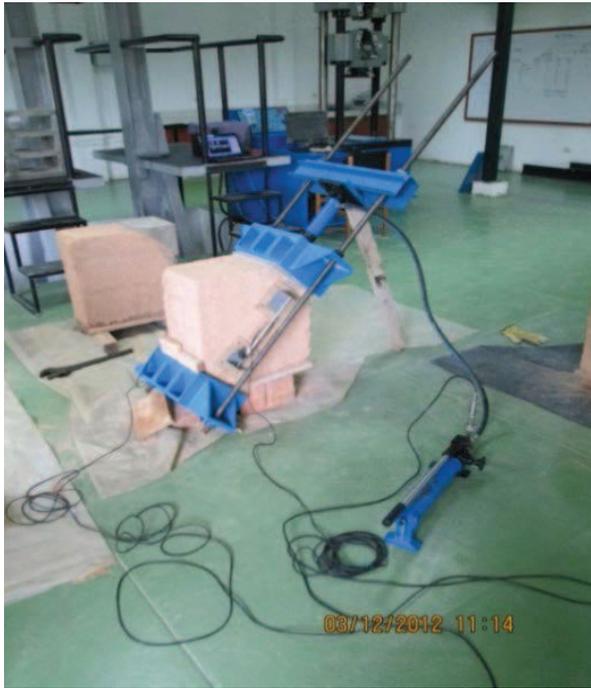
La resistencia al corte, el módulo de elasticidad al corte y la relación de Poisson fueron determinados [11] utilizando LVDT con precisión de 1 micra, para medir la extensión y el acortamiento del murete de 250x500x500 mm; la Fig. 4 ilustra el proceso.

FIG. 4. Ensayo a Tracción en Muretes de Tapia Pisada [6] (Tomado Lab. Resistencia de materiales y sísmica UFPSO)
