Influencia de un medio fluorado en la fractura de dos combinaciones de conjunto implante  
/ cabezal de Ti Cp

Revista Estomatológica Herediana, vol. 15, núm. 1, enero-junio, 2005, pp. 18-23  
Universidad Peruana Cayetano Heredia  
Lima, Perú

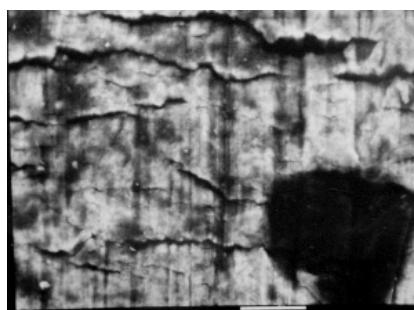
**Figura 5.** Detalle de las grietas en la superficie del tornillo asociada a corrosión por flúor. 2000x

La Figura 5 muestra la superficie del tornillo sometido a fatiga después de la acción de fluoruros, y en ella se observan cambios compatibles a la acción corrosiva, así como también se aprecia el establecimiento de grietas, que puede ser favorecido por la existencia de *pits* de corrosión, entre otras causas (22,23).
