Recuperação das estruturas de chaminés de concreto em áreas industriais sem  
interromper a produção

## Recuperação das estruturas de chaminés de concreto em áreas industriais sem interromper a produção

J. E. de Aguiar<sup>1</sup>; R. Q. V. Marques<sup>2</sup>

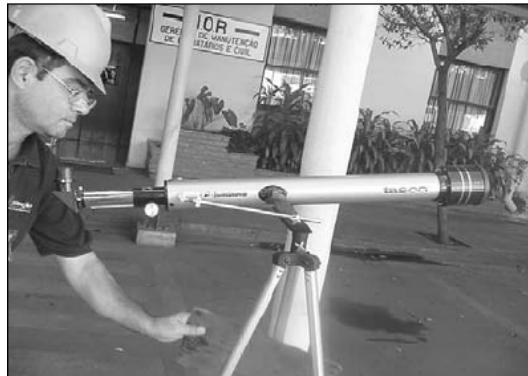
Para a inspeção das superfícies externas, rastreando e cadastrando todas as patologias ao longo do corpo das chaminés, a técnica mais eficiente é a utilização de aparelhos óticos, como binóculos e telescópio de grande potência, como o mostrado na figura 1, que possui potência de aumento de 660 vezes.

Figura 1. Telescópio para inspeção das superfícies externas.

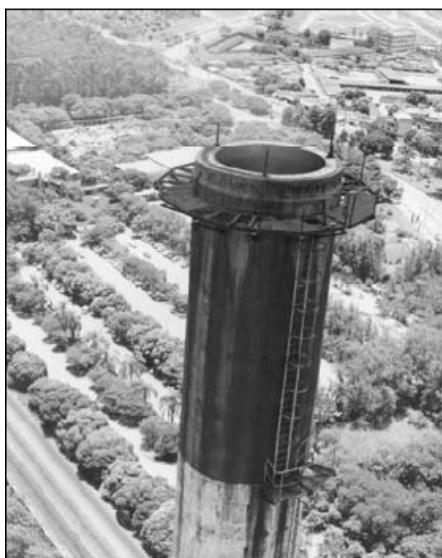
Para avaliar a situação do topo das chaminés, pode-se utilizar um vôo de helicóptero, obtendo-se fotos como a da figura 2. Esta técnica tem a desvantagem de ser muito cara e a aeronave não poder ficar sobre o topo da estrutura por causa das fumaças e temperaturas.

Figura 2. Foto aérea de um topo de chaminé obtida em vôo de helicóptero.

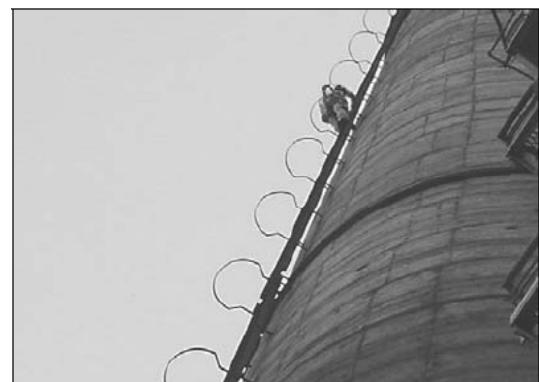
A técnica mais recomendada é a inspeção visual feita por alpinista profissional, especializado em trabalhos em alturas, equipado com todos os acessórios de segurança, como cintos especiais, medidores de gases, etc. Na figura 3 observa-se a subida de um destes profissionais pela escada metálica, sem a adequada proteção para as costas.

Figura 3. Inspeção por alpinista profissional

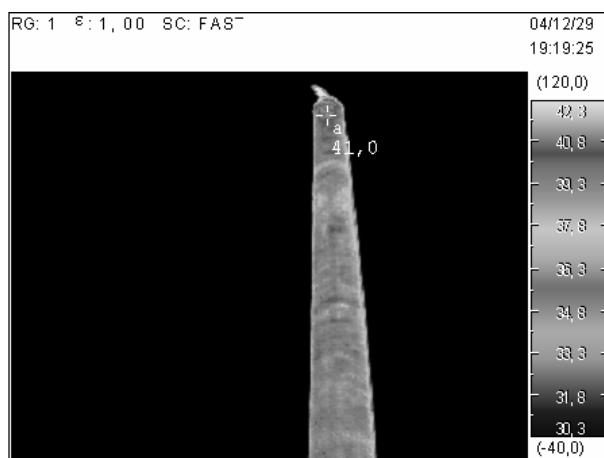
As imagens externas das chaminés são mostradas em um mapa de temperaturas, no qual as suas variações correspondem às diferenças de energias radiantes. Na figura 4 observa-se uma chaminé com uma homogeneidade de temperatura ao longo de todo o corpo da estrutura, denotando não haver problemas com os refratários, enquanto na figura 5 verifica-se um aumento localizado de temperatura no topo, indicando haver falhas no revestimento interno naquela região. Este fato foi comprovado pela inspeção visual feita pelo alpinismo industrial, quando foi verificada a queda de tijolos refratários na parte interna do topo, conforme figura 6.

Figura 4. Termograma desta chaminé mostra uma homogeneidade de temperatura.

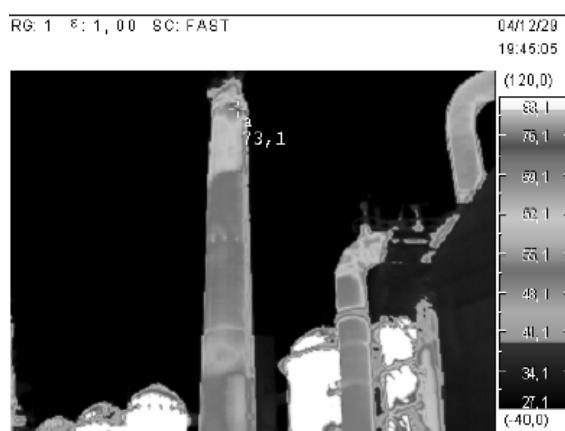
Figura 5. Termograma indica um aumento de temperatura no topo

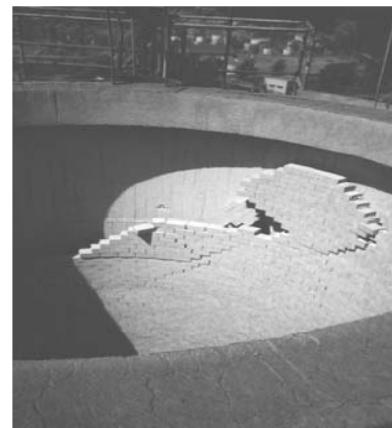
Figura 6. Queda de tijolos refratários no topo, conforme indicado no termograma da figura 5

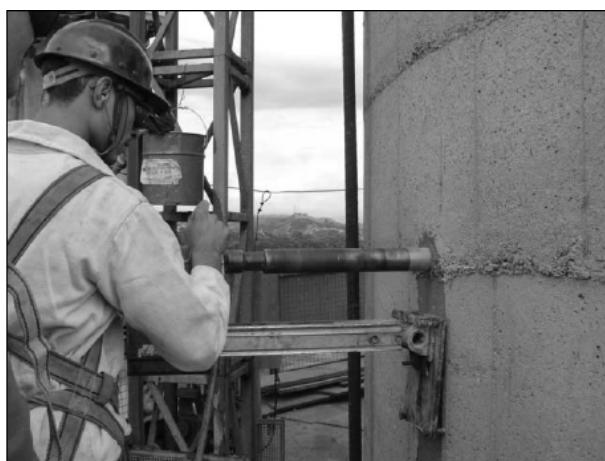
Em situações normais utiliza-se um pacômetro para rastreamento nas superfícies externas, localizando as armaduras e medindo-se a espessura da camada de cobrimento das barras de aço. Em seguida são feitas extrações de corpos de prova da parede das chaminés para serem enviadas ao laboratório (figura 7), onde são feitas inspeções visuais, medição da profundidade da frente de carbonatação através da evidência de fenolftaleína, medição do teor de cloretos e sulfatos, etc.

Figura 7. Extração de corpos de prova em uma junta de concretagem de uma chaminé

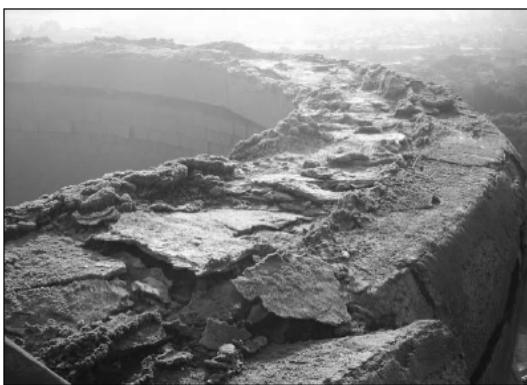
A causa principal das quedas de blocos de concreto do topo é o choque térmico que ocorre devido ao contato das águas frias das chuvas com as superfícies quentes dos anéis superiores, que esfacelam o concreto do topo das chaminés, levando à queda de blocos, principalmente, quando não há nenhuma proteção (figura 8).

Figura 8. Esfacelamento do topo  
por causa do choque térmico

O concreto comprometido do anel superior deve ser integralmente demolido utilizando rompedores elétricos ou pneumáticos, tomando-se os cuidados necessários para que o material demolido não caia no fosso da chaminé, nem na abertura do colchão de ar, que é o canal de resfriamento que fica entre a parede de concreto e os tijolos refratários. As armaduras devem ser, se possível, preservadas e tratadas, enquanto os refratários danificados devem ser substituídos ou corrigidos (figura 12).

A reconstituição do concreto é feita com concreto aluminoso, pois este material, além de suportar altas temperaturas (1.200°C), resiste aos choques térmicos. Para proteger o concreto da alta temperatura interna da chaminé, particularmente no estado ainda plástico, evitando a rápida evaporação da água de amassamento, devem ser colados tecidos de fibras cerâmicas nas faces internas das fôrmas. O concreto pode ser bombeado até o topo, mas o mais conveniente é levá-lo pelas plataformas, pois o volume de concreto normalmente é pequeno. A cura é feita através da aspersão de película química (figura 15). Depois da concretagem serão instaladas as chapas metálicas de proteção do topo da chaminé, também em inox, substituindo as abas de concreto existentes anteriormente.

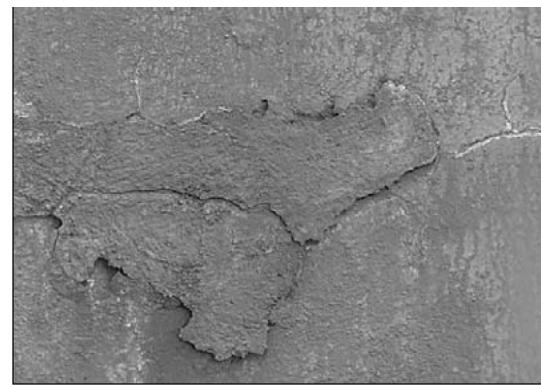
Os destacamentos de concreto ao longo do corpo das chaminés têm como origem a expansão das armaduras devido ao processo corrosivo, causados geralmente pela deficiência de espessura da camada de cobrimento ou por falta de adequada compactação do concreto, como no caso das segregações e ninhos de brita (figura 9).

Figura 9. Destacamentos do concreto  
por causa da corrosão das armaduras

O trabalho de recuperação das patologias localizadas ao longo do corpo das chaminés pode ser feito durante o reparo do topo ou após este. Para uma melhor visualização das patologias e remoção dos destacamentos é feito um jateamento de escória de cobre úmida em todas as superfícies externas da chaminé. As partes soltas e comprometidas são removidas por demolição utilizando rompedores elétricos, deixando na estrutura somente concreto íntegro. As áreas com armaduras em processo de corrosão são tratadas da forma tradicional: lixando-se as barras de aço descobertas até a remoção dos produtos de corrosão incrustados, saturando-se o substrato e preenchendo as cavidades rasas com argamassa polimérica (figura 17) e as profundas com graute de cimento (figura 18), seguindo-se uma cura química. As fissuras, sem presença de corrosão de armaduras em seu interior, são seladas com argamassa polimérica.

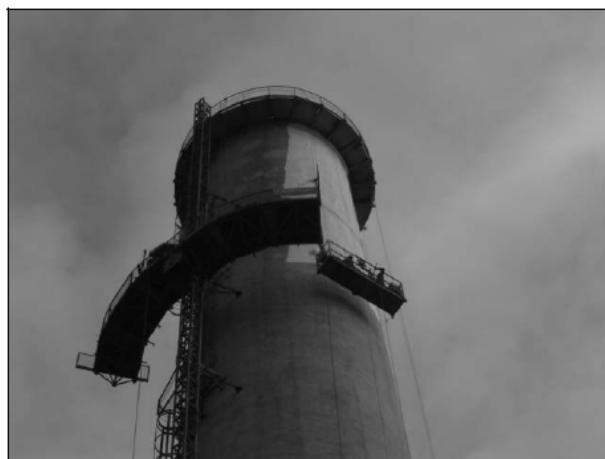
Para acesso ao topo das chaminés são instaladas duas plataformas de elevação elétrica por cremalheiras (tipo HEK), colocadas em lados opostos da chaminé, abrangendo toda a sua extensão. Nas figuras 10 e 11 pode-se observar estes detalhes.

Figura 10. Equipamentos de acesso utilizados nos trabalhos de reparo.

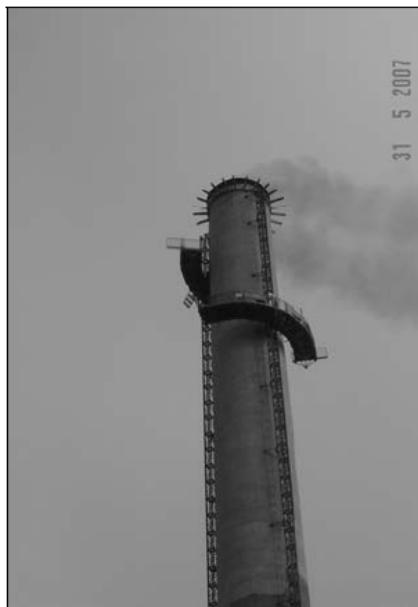
As intervenções de reparo sempre começam pelo topo, e para que isto seja possível tem de ser instalada naquele local uma plataforma de serviço, e que ficará permanente, sendo utilizada futuramente como plataforma de manutenção, onde serão instaladas as luzes de sinalização, pára-raios, etc (figura11). Em algumas situações são projetadas plataformas intermediárias, normalmente utilizadas para monitoramento da emissão de particulados na atmosfera.

Figura 11. Construção da plataforma de serviço no topo da chaminé

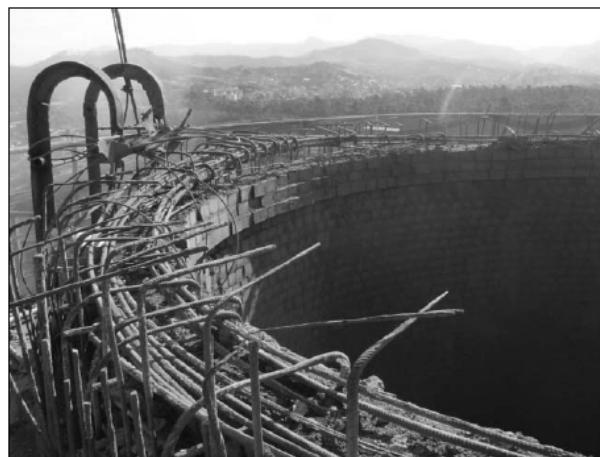
Figura 12. O concreto comprometido é demolido

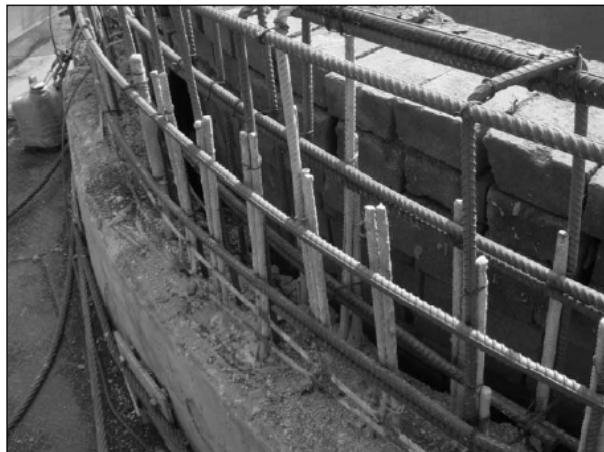
As chaminés, em geral, são projetadas com uma pequena aba no topo, em balanço, engastada na parede, sem apoiar-se nos tijolos refratários. O objetivo deste aparato é evitar a entrada de água pela abertura de colchão de ar entre os refratários e o concreto. Esta aba é também demolida, e em seu lugar é instalada uma chapa metálica. Portanto, as armaduras da aba deverão ser removidas, ficando somente as da parede após a limpeza e reposicionamento das armaduras remanescentes da parede, as barras com perda significativa de seção são reforçadas através da instalação de novas barras (figura 13). Todas as armaduras recebem uma pintura de proteção, pois ficam expostas ao meio ambiente até a concretagem.

Figura 13. Os tijolos refratários são reposicionados, assim como as armaduras da parede

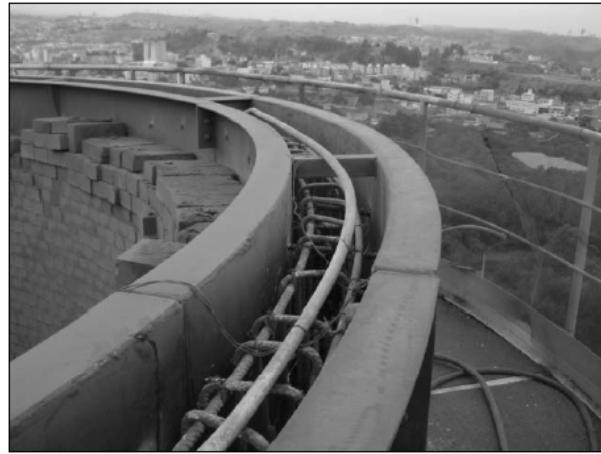
A contenção do concreto de reconstituição deve ser feita com fôrmas metálicas pré-fabricadas em aço inox, divididas em módulos, que serão transportados até o topo nas plataformas elétricas. São utilizadas fôrmas internas e externas, que ficam permanentes no topo (figura 14).

Figura 14. Instalação dos módulos das fôrmas internas e externas em aço inox.

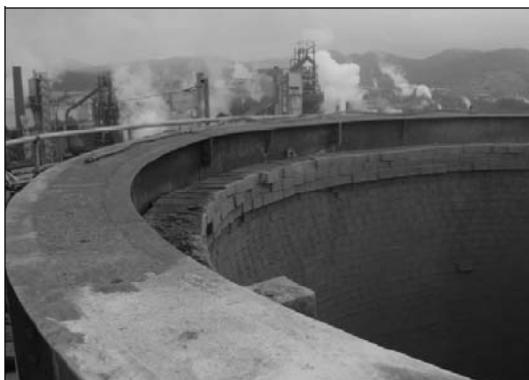
Figura 15. Reconstituição da parede com concreto aluminoso

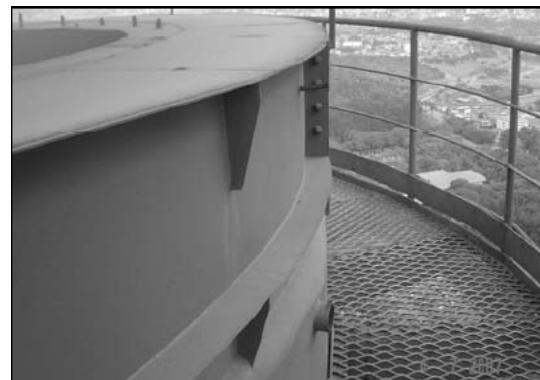
Figura 16. São instaladas chapas de proteção em inox do topo

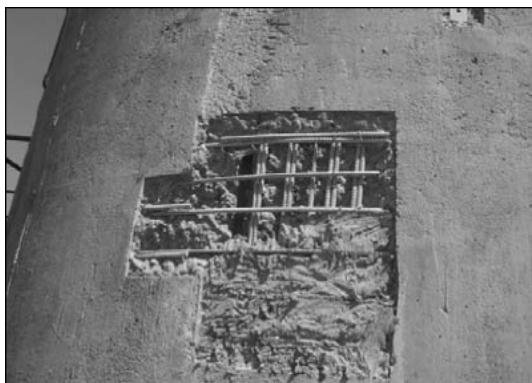
Figura 17. Preenchimento das cavidades rasa com argamassa polimérica

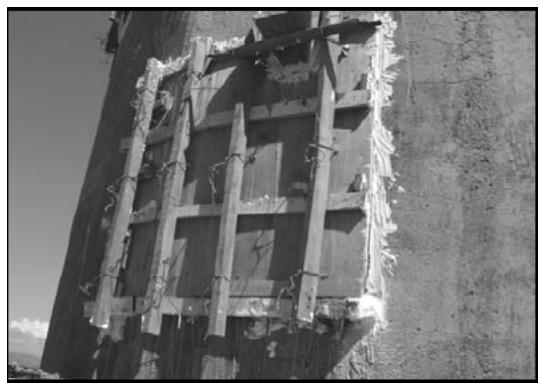
Figura 18. Preenchimento das cavidades profundas com graute de cimento

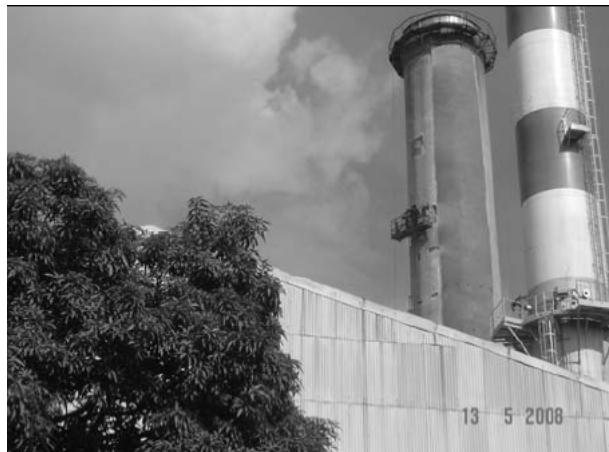
Após as patologias serem corrigidas é aplicado em todas as superfícies externas um revestimento cimentício polimérico flexível, com objetivo de uniformizar todas as áreas reparadas e ser uma barreira protetora adicional ao concreto. Necessita ser flexível por causa das movimentações das estruturas, principalmente as mais altas.

Figura 19. Aplicação de um revestimento polimérico elástico nas superfícies

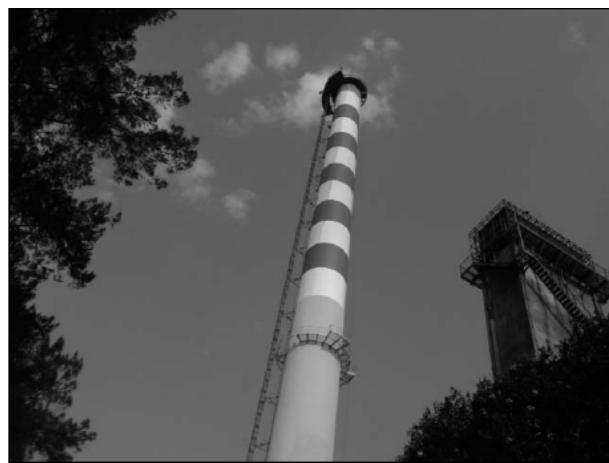
A metade superior da chaminé recebe uma pintura de sinalização utilizando um primer (mastique epóxi) e duas demãos de acabamento com tinta de poliuretano alifático, em anéis vermelhos e brancos, enquanto a metade inferior é pintada na cor de concreto utilizando o mesmo sistema ou uma pintura com reparo mineral.

Figura 20. Aspecto final de uma chaminé recuperada
