Estudos de caso sobre avaliação de estruturas de concreto através da utilização  
de ensaios não destrutivos

Revista de la Asociación Latinoamericana de Control de Calidad, Patología y  
Recuperación de la Construcción, vol. 1, núm. 3, enero-abril, 2011, pp. 196-208  
Asociación Latinoamericana de Control de Calidad, Patología y Recuperación de la  
Construcción, A. C.  
Mérida, México

## Estudos de caso sobre avaliação de estruturas de concreto através da utilização de ensaios não destrutivos

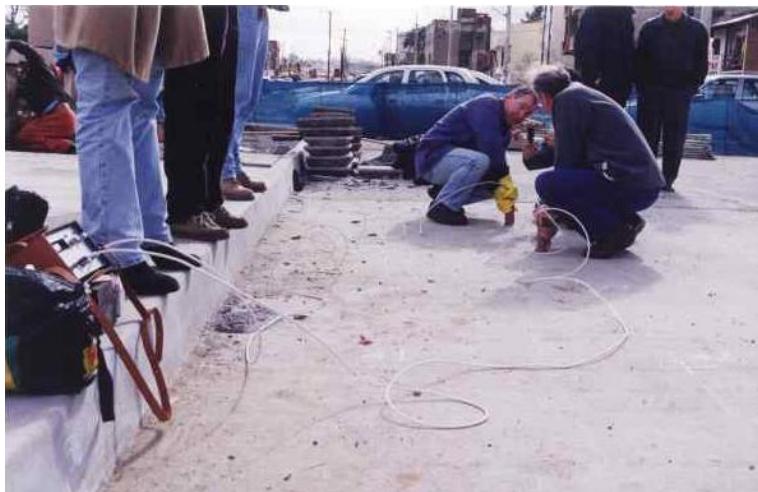
Figura 1. Execução do Ensaio de VPU.

Uma das vantagens é que, por ser rápido e não-destrutivo, o ensaios de VPU oferece a oportunidade de fazer um controle total dos elementos que compõem a estrutura, inclusive ao longo do tempo. Os resultados deste tipo de análise podem ser usados para prognóstico da qualidade ou para correção do processo tecnológico. A Figura 1 ilustra a execução do ensaio com um equipamento portátil de ultra-som no tabuleiro de concreto de uma ponte.

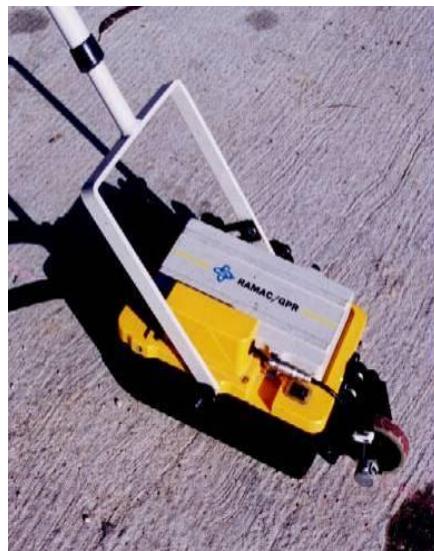
Figura 2. Equipamento de radar

A maioria das aplicações do radar na engenharia civil visa a caracterização geométrica do trecho sob investigação. Mais recentemente, alguns autores começaram a analisar como relacionar os resultados do radar com certas condições inerentes ao concreto, de forma a usar o método para estimar o risco de patologias. A Figura 2 mostra a realização de um ensaio de radar no tabuleiro de uma ponte de concreto.

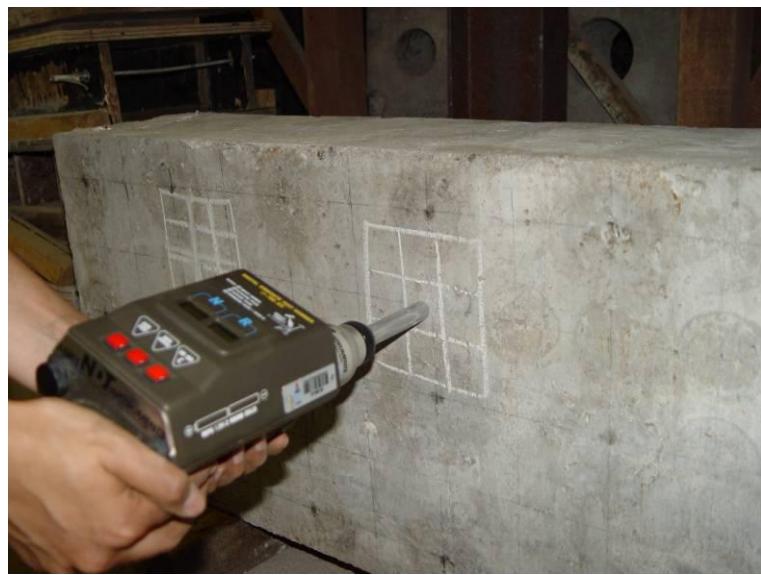
Figura 3. Execução do Ensaio de Esclerometria.

As correlações entre o índice esclerométrico e as propriedades do concreto são determinadas empiricamente ou experimentalmente, sendo que estimativas da resistência à compressão poderão ser obtidas através de análise de tabelas ou curvas fornecidas pelo fabricante do aparelho (NBR, 1995). A Figura 3 mostra a realização de um ensaio de esclerometria no concreto.

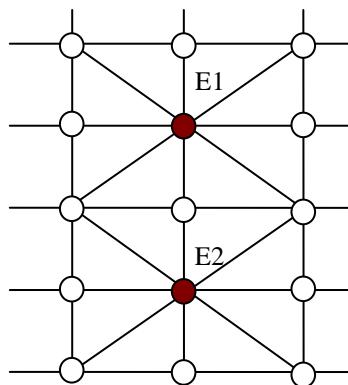
Figura 4. Grid de medição para leituras ultrasônicas.

Além disso, foram realizados ensaios tipo UPV com auxílio de um emissor de ondas portátil, modelo V-METER MK-II. Para realização das medições de UPV foram criados grids nas faces dos pilares, com espaçamento de 25 cm, como mostrado na figura 2.

Foram estabelecidos, no grid, 2 pontos, denominados de E1 e E2, para posicionamento do transdutor emissor. Enquanto o emissor era mantido no ponto E1, o receptor era posicionado nas posições em torno do mesmo, resultando em 8 leituras de tempo de propagação de pulso. O emissor era então mudado para o ponto E2, onde se repetia este procedimento. No total, portanto, foram coletadas 16 leituras por pilar.

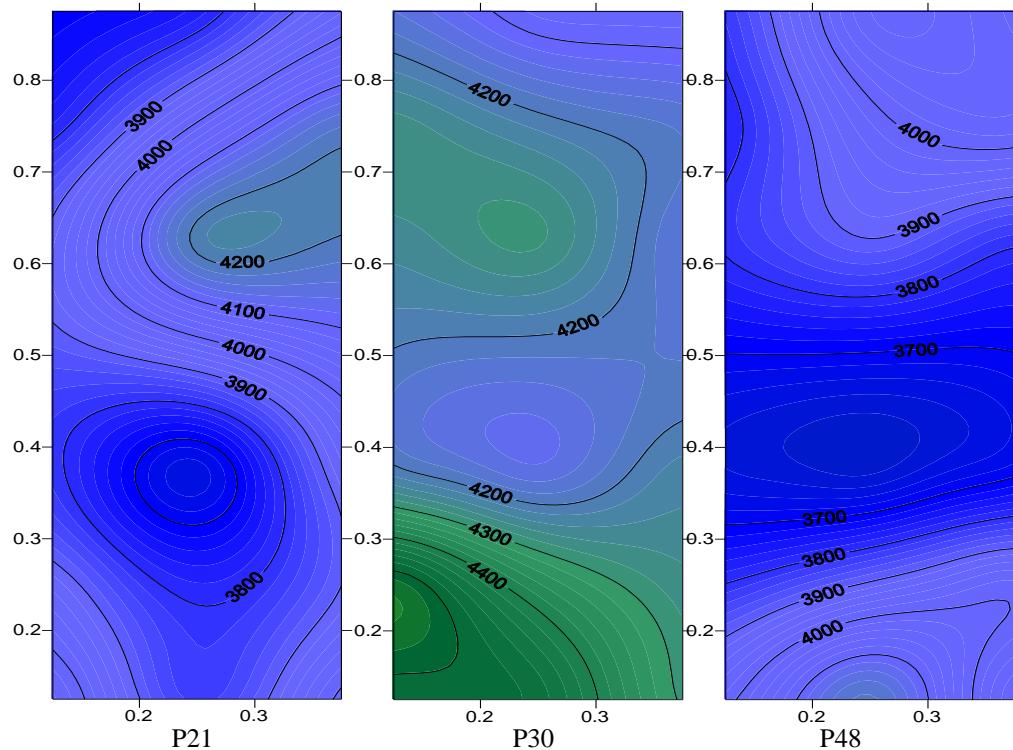
Figura 5. Resultados do mapeamento dos dados do ensaio de propagação do pulso ultrasônico para alguns dos pilares de referência.

As figuras 5 e 6 mostram os resultados dos ensaios de UPV em alguns dos pilares ensaiados. As variações de velocidade foram mapeadas graficamente através de um software de geração de curvas de nível. Desta forma pode-se ter uma estimativa da homogeneidade e da presença de defeitos em cada pilar.

Uma escala de cores foi empregada para ilustrar as variações de velocidade. Como se pode observar na figura 5, as velocidades mais elevadas foram registradas no pilar P30, que apresentou os melhores resultados dentre todos os pilares ensaiados. Em algumas zonas do pilar P21, a

velocidade também atinge os 4200 m/s, porém se observa que a mesma cai levemente em outras zonas, onde podem ter ocorrido pequenas falhas de concretagem. O pilar P48 apresenta velocidades menores, especialmente na zona central do grid. Os pilares sob análise, mostrados na figura 5, apresentaram velocidades máximas levemente inferiores às registradas nos pilares de controle P21 e P30, mas compatíveis com as velocidades do pilar de controle P48.

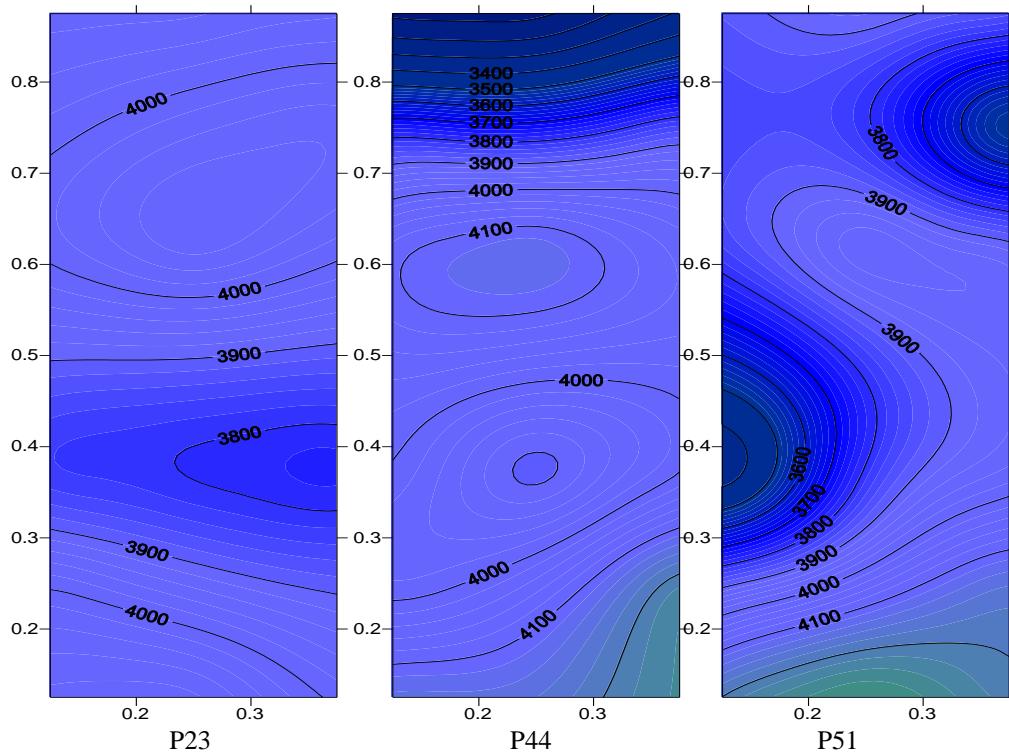
Figura 6. Resultados do mapeamento dos dados do ensaio de propagação do pulso ultrasônico para alguns dos pilares sob análise.

Em todos os pilares se observam algumas zonas, distribuídas de forma aleatória, onde a velocidade cai, evidenciando a existência de pequenos defeitos ou variações na compacidade do material, típicas de estruturas confeccionadas com um material heterogêneo como o concreto.

Em termos gerais, a maioria dos pilares podem ser considerada como sendo equivalentes, em termos de leituras ultra-sônicas, destacando-se positivamente os pilares P32 (referência) e P23 (sob análise), e negativamente o pilar P44 (sob análise).

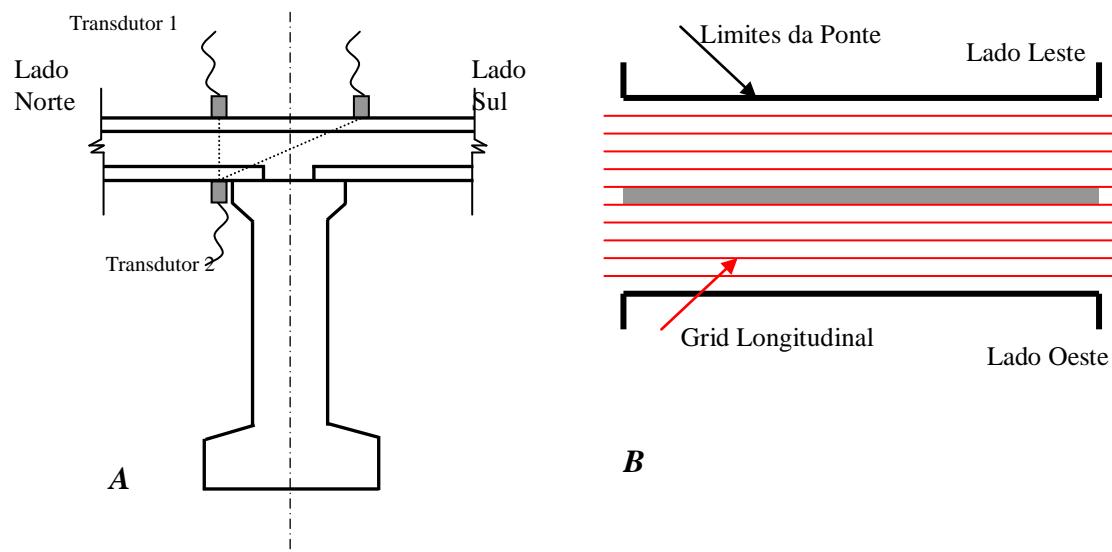
Figura 7. Disposição dos END executados no deck da ponte: a) Posição do equipamento para a segunda bateria de UPV. b) Posicionamento do GPR sobre o deck da ponte.

No caso do UPV, para caracterizar a condição da estrutura, uma bateria de medidas semi-diretas foi executada usando uma grade de leituras com 50 cm de largura, que foi criada sobre a estrutura da laje, como visto na figura 4, o que resultou numa grade com 325 pontos. Após a definição da grade de células foram executadas leituras entre um ponto de emissão e os 8 pontos localizados no seu entorno. Os pontos de emissão foram determinados de tal forma que as células de ensaio se sobrepuxessem em suas extremidades, garantindo uma análise de toda a estrutura.

No caso do radar foram efetuadas leituras lineares, deslocando o equipamento sobre o eixo das vigas, com emissão de pulsos a cada 1 cm. Foi utilizada no exame uma antena de 1.000 MHz, o que permitiu o reconhecimento de objetos pequenos (barras de aço), mas limitou a penetração a 40 cm, valor suficiente dada a espessura da laje. É interessante destacar que este foi o primeiro ensaio de radar executado no Rio Grande do Sul com esta finalidade. É interessante destacar que este foi o primeiro ensaio de GPR executado no Rio Grande do Sul, e um dos primeiros no Brasil, com esta finalidade.

A figura 7 mostra as mudanças no sinal do GPR entre duas zonas com concreto com diferente compacidade. Esta diferença é resultado de fenômenos distintos na propagação da onda. Quando

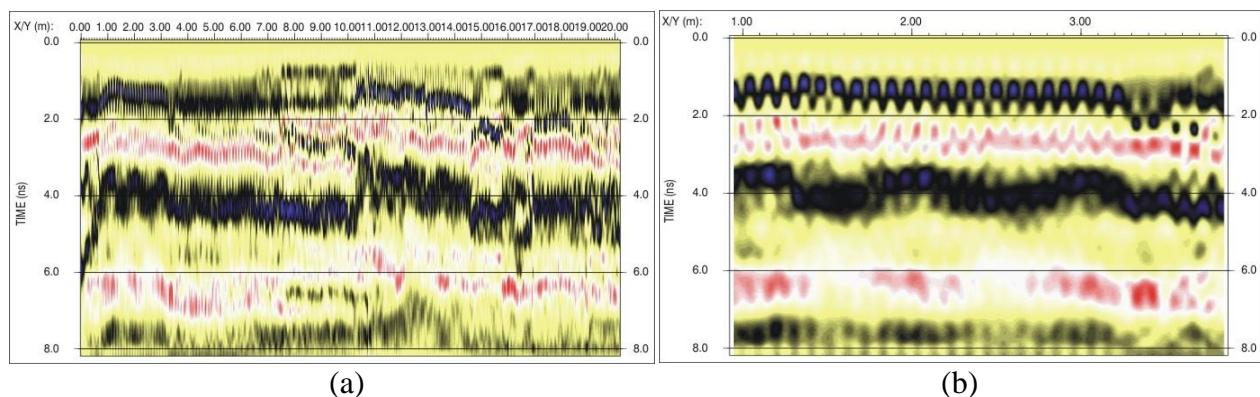
Figura 8. Perfis de GPR: a) Vista geral de um dos perfis de GPR ilustrando as diferenças na compacidade do concreto. b) Vista de um perfil mostrando a ferragem da ponte.

o concreto for mais compacto, menos heterogeneidade é introduzida na propagação da onda. Quando o material muda, o perfil se altera, isto explica o formato dos radargramas da figura 8(a).

Constatou-se que era possível distinguir objetos com diâmetros mais baixos do que a definição prevista para a antena de 1000 megahertz. Em uma análise global as medidas de VPU feitas utilizando a grade inteira identificam as regiões com suspeitas onde os problemas da integridade puderam existir. Os resultados de GPR confirmaram, em geral, os resultados obtidos no exame de VPU, mas permitiram um diagnóstico mais preciso.

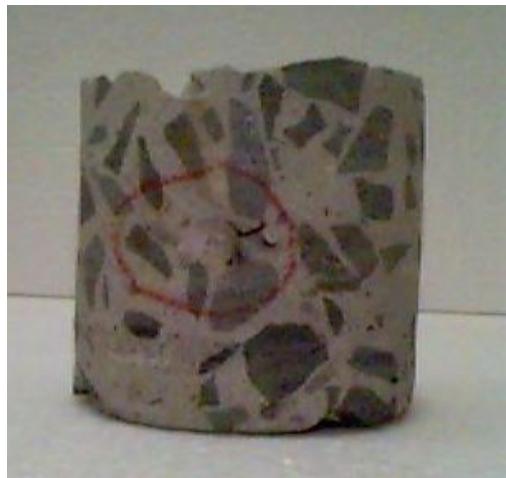
Figura 9. Detalhe dos vazios observados no corpo de prova extraído.

Concluiu-se, analisando os resultados de ultra-sonografia em conjunto com os resultados do radar, que a probabilidade de existência de vazios de grande porte, que comprometessem a capacidade estrutural do tabuleiro, era muito pequena. Recomendou-se, portanto, que a obra fosse considerada adequada para os fins propostos. Para averiguar a eficácia desse diagnóstico decidiu-se efetuar extrações de amostras em uma das raras zonas em que haveria possibilidade de existência de pequenos vazios. Examinando os corpos extraídos verificou-se que os vazios detectados eram de fato de pequena dimensão, como mostrado na figura 9. Dessa forma confirmou-se a decisão de que não seria necessário intervir para reparar os elementos da ponte.
