Avaliação de Estruturas de Betão Degradadas pelo Fogo.

F. Branco¹, J. R. Santos¹, J. de Brito¹

One of the major problems in the rehabilitation of concrete structures affected by fire is the quantification of the deteriorated layer of concrete that needs to be replaced. Presently there is no practical test to evaluate that deteriorated layer. In this paper a test method (Fire Behaviour Test – FBTEST) developed by the authors is presented allowing that evaluation by measuring the evolution, along the depth, of water absorption and tensile stress in discs obtained from cores of the affected structure. This technique has been applied, with success, in several fire accidents in concrete structures.

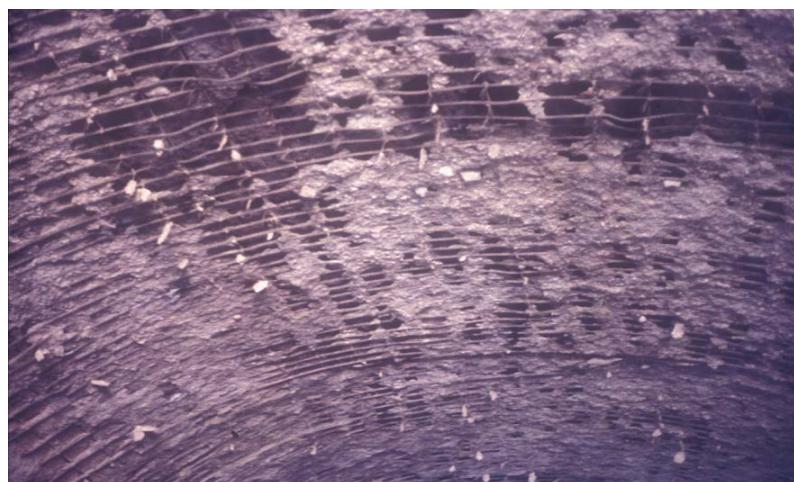
Figura 1. Estrutura de um túnel em betão danificado por um incêndio (Branco, 1998)

Ao contrário das estruturas metálicas, em que as estruturas afectadas por um incêndio ficam muito deformadas e não têm em geral reaproveitamento (Neves, 1995), nos incêndios em construções de betão, dada a baixa condutibilidade térmica deste, as estruturas são frequentemente recuperáveis. Nestes casos é necessário começar por identificar a espessura de betão degradada que terá então de ser substituída com a aplicação de uma nova camada de betão e eventualmente substituindo também as armaduras de reforço (FSJ, 1990; ECP, 2007). Tal tem sido realizado em diversas recuperações de estruturas de betão danificadas pelo fogo, entre as quais se refere, pela sua gravidade, o incêndio na Estação Alameda do metro de Lisboa em que a laje de cobertura (com 1 m de espessura) esteve sujeita a um incêndio durante 12 horas, sem que os bombeiros tivessem condições de intervir, tendo a laje ficado seriamente danificada e sido posteriormente reparada na espessura deteriorada, recuperando toda a sua segurança (Branco, 1998) (Figura 1).

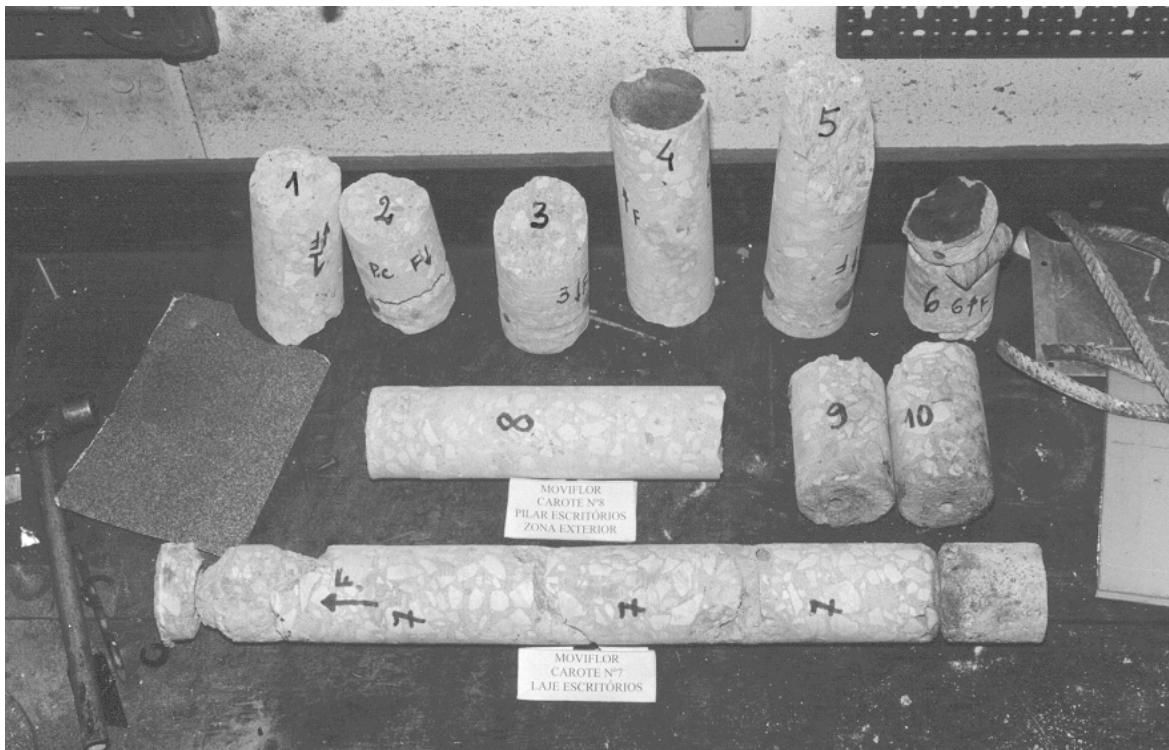
Figura 2. Carotes de betão extraídas das estruturas sujeitas a incêndio

Nas peritagens a acidentes de incêndio, durante o trabalho inicial de inspecção e avaliação, são habitualmente extraídas de carotes de betão (Figura 2) para determinação da resistência à compressão do betão afectado, característica fundamental para a elaboração do projecto de reforço. Na preparação destas carotes para o ensaio de compressão, o betão junto à superfície, que esteve em contacto com o fogo, é frequentemente eliminado. A carote remanescente fica assim com um betão cuja resistência é variável ao longo do seu comprimento em função das temperaturas a que ficou sujeita. O valor da tensão de rotura obtida nos ensaios de compressão é pois de difícil interpretação já que engloba a totalidade da carote, não reflectindo especificamente a zona superficial danificada.

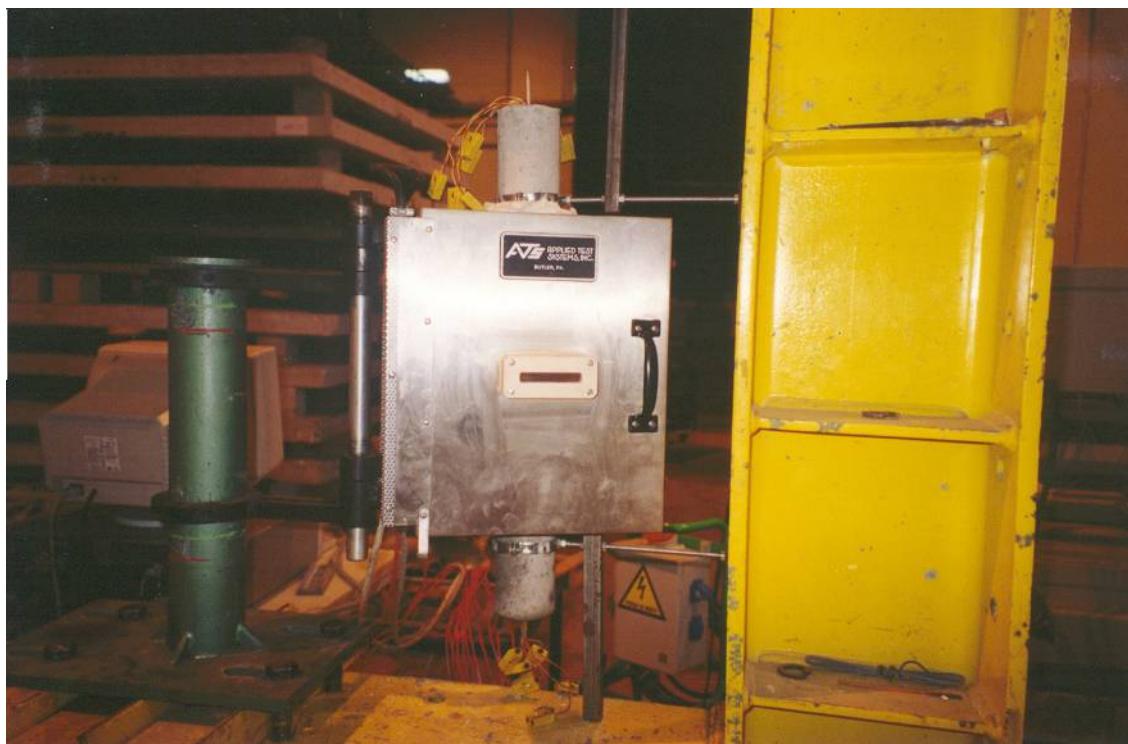
Figura 3. Forno eléctrico e provetes (superior e inferior) sujeitos a aquecimento

Os provetes tinham geometria cilíndrica (idênticos a carotes), com secção transversal de 9 cm de diâmetro, e altura de 20 cm. Foram colocados nos provetes, ao longo do eixo longitudinal, 6 termopares, posicionados junto à face aquecida e a 1, 3, 5, 10 e 15 cm daquela, para registo, durante o aquecimento das temperaturas no provete ao longo da profundidade. Para o aquecimento dos provetes utilizou-se um forno eléctrico adaptado para peças cilíndricas e com aquecimento somente em uma das faces (Figura 3). A curva de aquecimento adoptada caracteriza-se por três variações lineares, da temperatura inicial dos provetes a 70 °C em 10 minutos, de 70 a 170 °C também em 10 minutos e de 170 a 800 °C em 30 minutos e por um patamar a 800 °C durante 60 minutos. Foi possível aquecer dois provetes em simultâneo, um instalado junto à extremidade superior do forno, e outro junto à inferior (Figura 3).

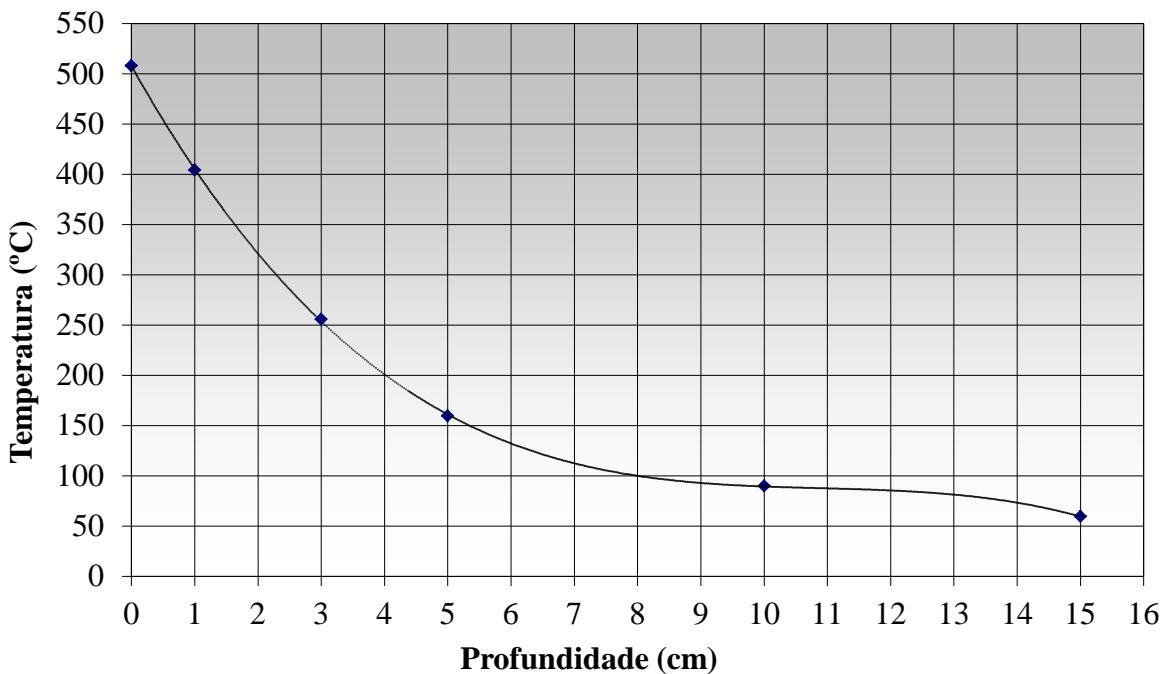
Figura 4. Temperaturas máximas nos termopares, no fim do aquecimento

O registo das temperaturas no interior dos provetes instrumentados foi feito de modo automático (Figura 4). No fim do ensaio, o arrefecimento dos provetes foi realizado mantendo-se o forno aberto. Notou-se nos provetes, quer nos colocados na extremidade superior do forno, quer na inferior, junto à face directamente em contacto com o forno, uma camada com coloração mais clara, associada à alteração do betão, provocada pelo aquecimento.

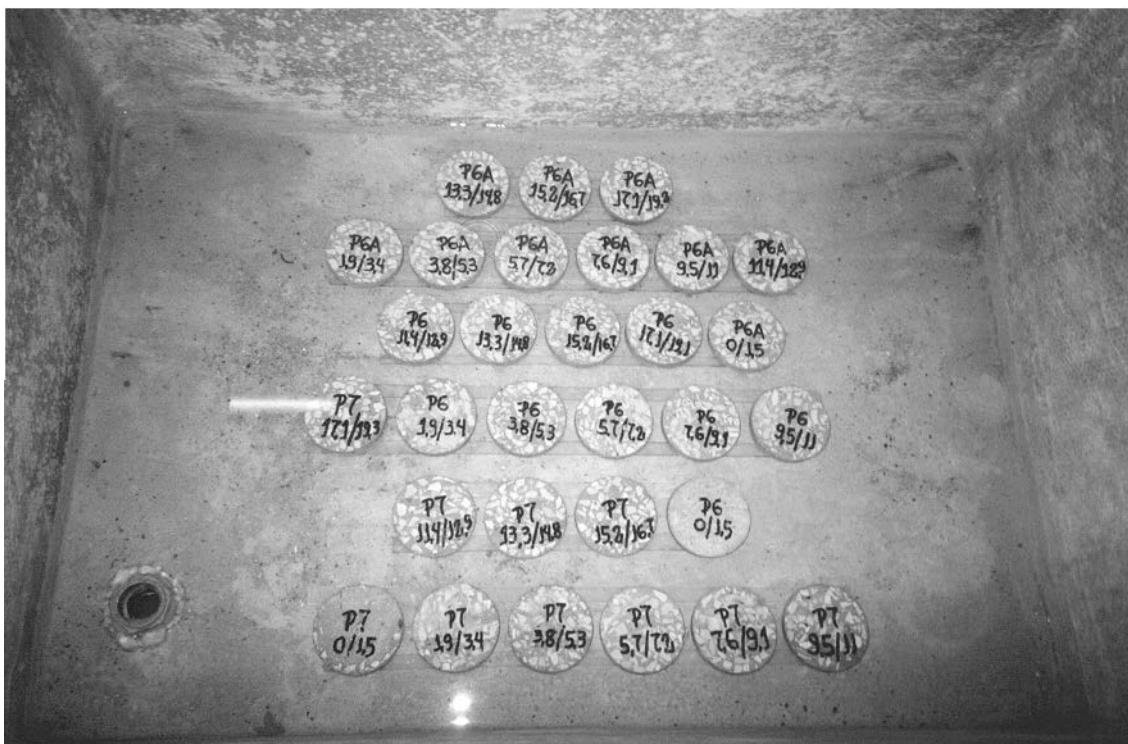
Figura 5. Saturação dos discos num tanque com água

Posteriormente ao corte dos discos, estes foram colocados numa estufa, permanecendo nesta a 100 °C durante 24 horas, para secagem. Após este intervalo de tempo, os discos foram pesados. Determinado o peso seco, os discos foram introduzidos num tanque com água (Figura 5), permanecendo neste durante 48 horas. Após a saturação, os provetes foram novamente pesados determinando-se o peso saturado e a respectiva percentagem de absorção de água. Os discos

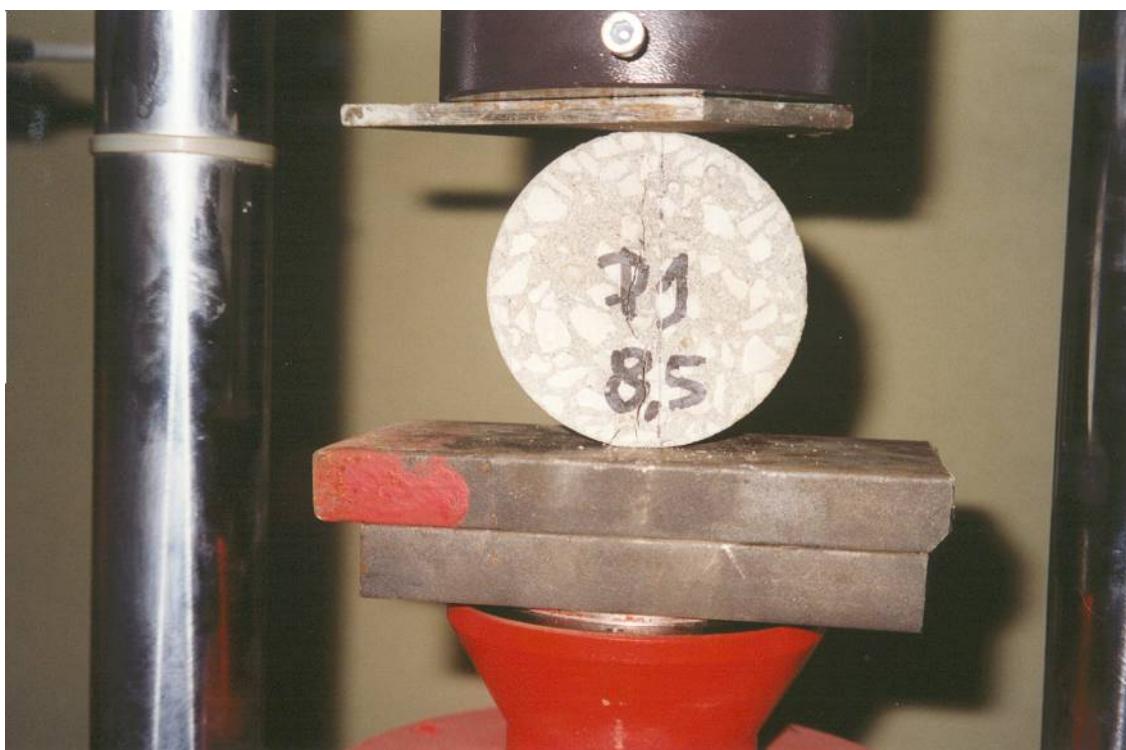
Figura 6. Ensaio de compressão diametral dos discos

saturados foram então posicionados numa prensa para serem submetidos a compressão diametral até à rotura (Figura 6), avaliando-se a tensão de rotura à tracção do betão dos vários discos.

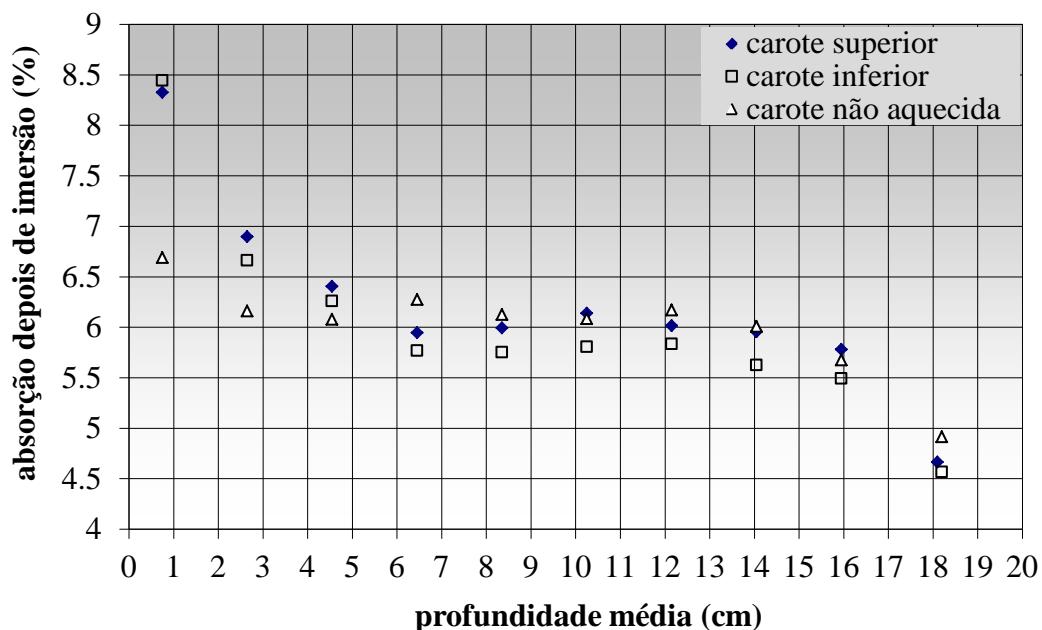
A Figura 7 apresenta a variação da absorção de água com a profundidade num provete colocado na extremidade superior do forno, outro na parte inferior e ainda num provete não aquecido.

Figura 7. Variação da absorção de água com a profundidade.

Neste diagrama, observa-se que a partir de uma distância situada entre 4,5 e 6,5 cm (temperaturas de 100 a 200 °C) da face aquecida, a variação da absorção de água com a profundidade é muito pequena para ambos os provetes aquecidos. Isto indica que a partir daquelas profundidades o betão não foi afectado pelo aquecimento. O valor anómalo junto à face não aquecida resulta possivelmente da maior concentração de inertes grossos junto àquela face resultante da betonagem.

Ainda analisando o diagrama da Figura 7, pode-se constatar que a zona estável acima descrita apresenta variações da ordem de grandeza das do provete não aquecido. Saliente-se que nesta zona o coeficiente de variação para a absorção de água não ultrapassou 5%, quer para os provetes aquecidos, quer para os não aquecidos (retirando-se o valor anómalo da extremidade não aquecida).

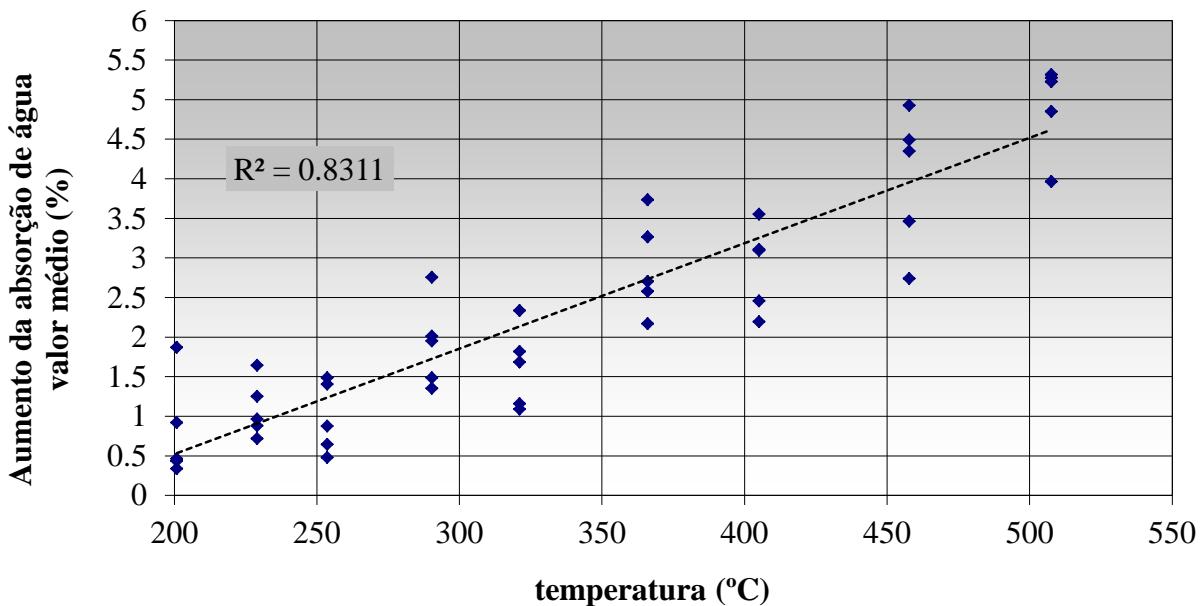
Figura 8. Variação da absorção de água com temperatura (acima de 200 °C)

A partir dos resultados obtidos nos ensaios de absorção, construiu-se um diagrama de variação da absorção, acima do valor médio, *versus* variação da temperatura acima de 200 °C (Figura 8), na zona afectada pelo fogo. Os valores de absorção naquela faixa (entre 200 e os 500 °C) foram determinados por interpolação dos valores experimentais da face aquecida. O valor médio correspondente à média da absorção de todos os provetes aquecidos, na zona praticamente invariável, tem o valor de 5,88% e apresenta um coeficiente de variação de 2,2%, o que mostra a sua uniformidade. A variação ilustrada na Figura 8 mostra a correlação da propriedade “absorção de água” com o aquecimento do betão, justificando a sua utilização no FBTEST.

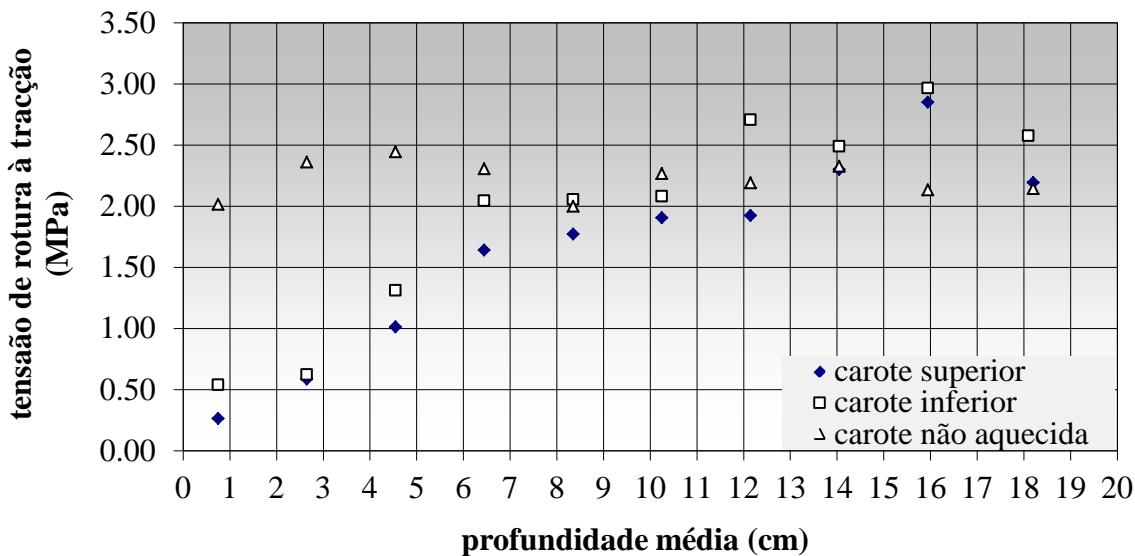
A Figura 9 apresenta um diagrama da tensão de rotura à tracção *versus* profundidade média para os provetes aquecidos e também para um provete não aquecido. Deste diagrama pode-se observar que os valores da tensão de tracção, no caso dos provetes aquecidos, têm também uma tendência para estabilizar a partir das profundidades 4,5 e 6,5 cm (temperaturas entre 100 e 200 °C), indicando que a partir desta zona o betão não foi afectado pelo aquecimento. Ainda analisando

Figura 9. Tensão de rotura à tracção *versus* profundidade média

este diagrama, nota-se no entanto que na zona não afectada existe uma significativa variabilidade nos valores da tensão de tracção e que estas variações são superiores às do provete não aquecido.

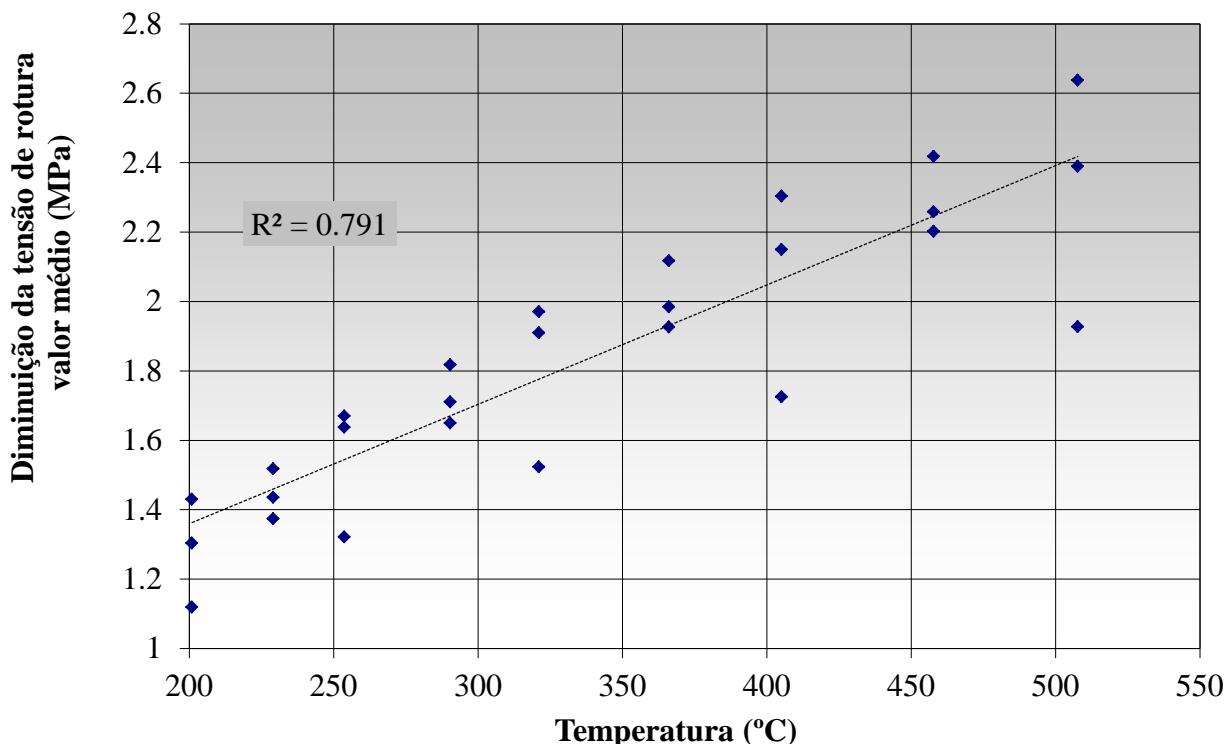
Figura 10. Variação da diminuição da resistência à tracção com temperatura (acima de 200 °C)

Com base nos resultados dos ensaios de compressão diametral e de modo semelhante ao realizado para a absorção de água, obteve-se um diagrama da diminuição da tensão de tracção (abaixo do valor médio) *versus* variação da temperatura acima de 200 °C (Figura 10), para a zona afectada pelo fogo. Os valores indicados foram interpolados com base nos resultados experimentais da zona aquecida e tendo em conta um valor médio da resistência do betão correspondente à média de tensão de tracção de todos os provetes não aquecidos (2,4 MPa). Saliente-se que este valor médio apresenta um coeficiente de variação que indica uma grande dispersão dos valores da tensão de tracção.

Da análise do diagrama da Figura 10, constata-se que na zona afectada, quanto maior a variação de temperatura acima do valor de referência (200 °C), maior a diminuição da tensão de tracção em relação ao valor médio do betão. A variação indicada na Figura 10 mostra também a correlação da propriedade “resistência à tracção” com o aquecimento do betão, embora neste caso com maior variabilidade. Tal levou a ser também considerada no FBTEST.
