Conservación de puentes atirantados: algunos aspectos particulares de sus planes de  
mantenimiento y técnicas de actuación

Revista de la Asociación Latinoamericana de Control de Calidad, Patología y  
Recuperación de la Construcción, vol. 3, núm. 3, septiembre-diciembre, 2013, pp. 153-  
164

## Conservación de puentes atirantados: algunos aspectos particulares de sus planes de mantenimiento y técnicas de actuación.

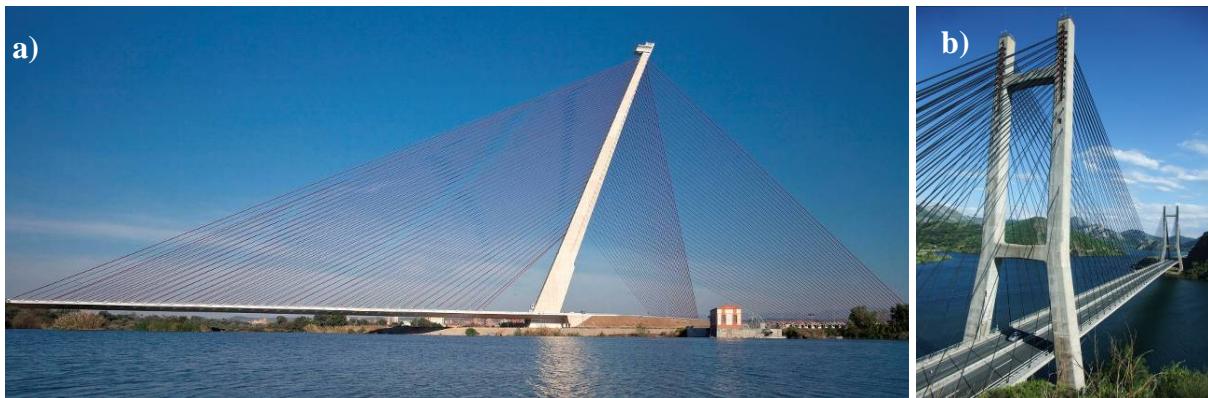
Figura 1. Puentes atrirantados: a) sobre el río Tajo en Talavera de la Reina (Toledo, España), con un pilono de 192 m de altura (Sánchez de León et al., 2012); b) sobre el embalse de Barrios de Luna (León, España) con pilones de 90 m sobre el tablero (Manterola et al., 1984).

Aparentemente se está produciendo una cierta contradicción en el proyecto de muchos puentes atirantados, por cuanto no parece que se esté recurriendo a proyectar con vidas útiles de 100 años para los tirantes que hagan innecesarios su inspección y mantenimiento, pero tampoco que se esté prestando la atención debida al acceso a los tirantes y a todos sus elementos como puntos críticos necesitados de inspección y de, en su caso, eventual mantenimiento. La propia tipología de estos puentes hace que, habitualmente, presenten pilones de considerable altura, por lo que el acceso a la parte aérea de los cables para su inspección plantea ya un problema considerable (Figura 1).

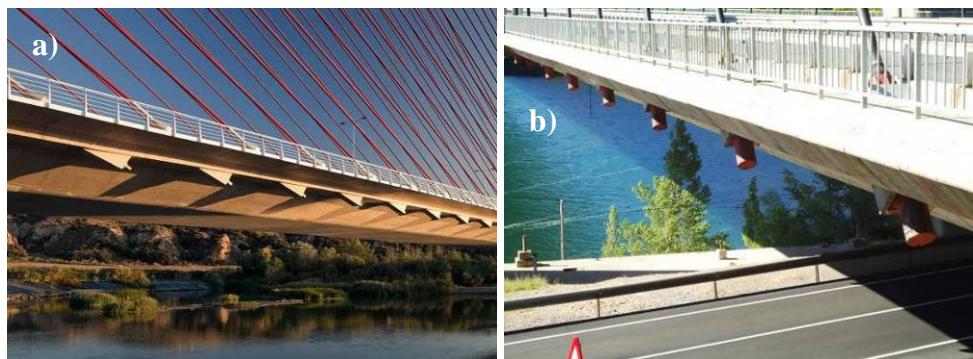
Figura 2. Anclajes de tirantes bajo el tablero en los puentes de: a) Talavera de la Reina (Sánchez de León et al., 2012); b) Carlos Fernández Casado (Manterola et al., 1984).

Un problema similar se presenta en otros elementos de los tirantes como los propios anclajes o los centradores, tanto en pilono como en tablero. En lo que se refiere al pilono, su propia altura hace que el acceso a los anclajes en el mismo presente considerables dificultades si no se ha previsto adecuadamente en proyecto. Y por lo que hace referencia al tablero, es habitual que en puentes atirantados con dos planos de atirantamiento situados en los laterales del tablero, los anclajes inferiores de los tirantes se dispongan bajo el mismo, como se refleja en las fotografías de la Figura 2.

Esto plantea un problema para la inspección, tanto de los anclajes inferiores como del tablero en sí mismo, pues los propios tirantes inclinados hacen imposible la maniobra de despliegue de equipos standard de inspección de puentes (Figura 3)

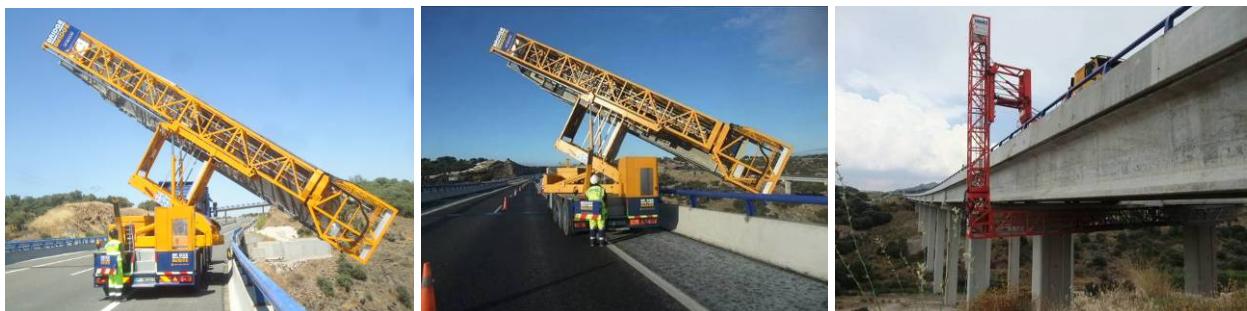
Figura 3. Maniobras de despliegue de pasarelas standard de inspección de puentes para examen de la cara inferior del tablero.

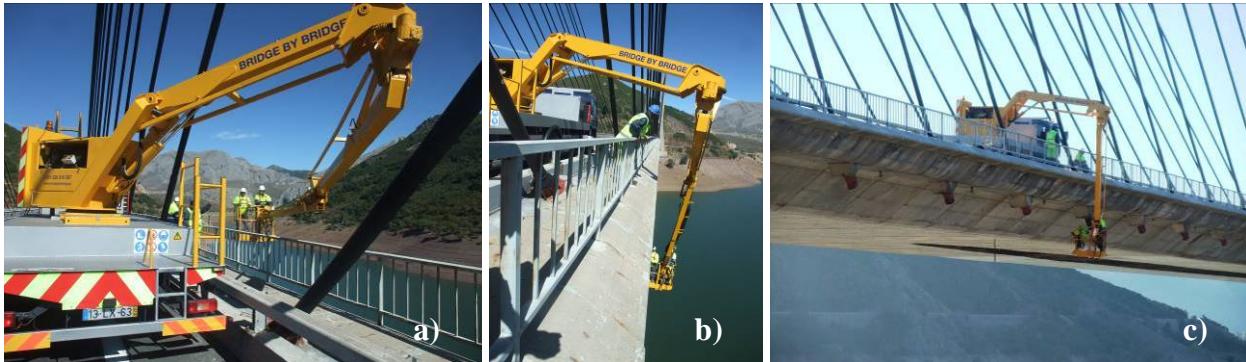
Figura 4. Utilización de un equipo de brazo articulado con canastilla en inspección de un puente atirantado: a) y b) Maniobras de despliegue; c) inspección de un anclaje.

En esos casos se hace necesario recurrir a equipos como el de la Figura 4. Incluso con estos últimos equipos, aunque su utilización sea posible, no es posible el avance de forma continua con el equipo desplegado en posición de inspección para ir revisando los diferentes anclajes o para la inspección del propio tablero (Figura 4c); la presencia de los tirantes implica la necesidad de

recoger y desplegar el brazo con la canastilla cada pocos metros (Figuras 4a y 4b) con el consiguiente descenso en los rendimientos y el encarecimiento de las tareas de inspección o mantenimiento en las que vayan a utilizarse. Por otro lado, este equipo resulta muy limitado si lo que se pretende es inspeccionar la cara inferior del tablero, puesto que la penetración en horizontal bajo el mismo no es comparable con la alcanzada con una pasarela como las de la Figura 3. De esta forma, tanto la inspección del tablero por su cara inferior como la de los anclajes de los tirantes en el mismo, se transforma en una tarea posible, pero con un coste muy superior al que hubiera podido tener de haber sido concebido el puente pensando en ello.

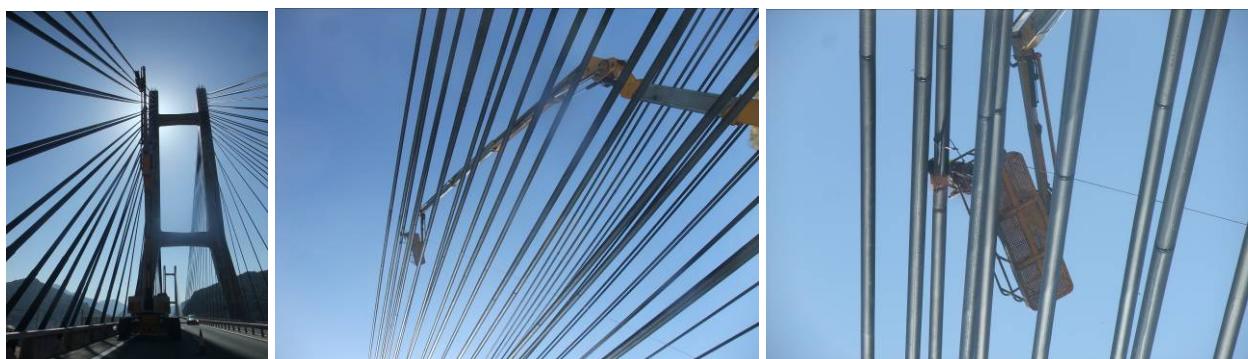
Figura 5. Realización de una operación de conservación en un tirante en el Viaducto Carlos Fernández Casado con auxilio de una plataforma articulada de 30 m de altura.

En determinados casos esta inspección puede hacerse con el auxilio de plataformas elevadoras o grúas con canastilla, pero con las limitaciones inherentes a la altura alcanzable con estos equipos y a las características del propio puente a inspeccionar (Figura 5).

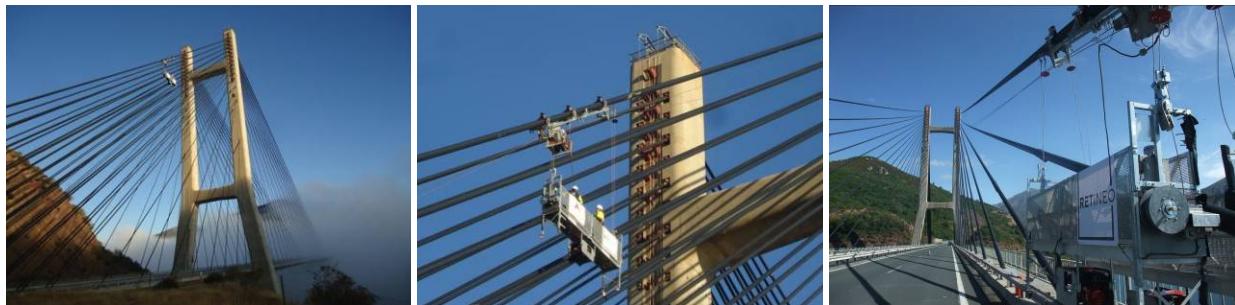
Figura 6. Equipo de inspección de tirantes del Viaducto Carlos Fernández Casado.

El uso de este tipo de canastillas facilita en gran medida una adecuada inspección de los tirantes pero implica considerables costes, de inversión, de mantenimiento y de uso del equipo, al exigir la intervención de especialistas en altura para su montaje en los diferentes planos de atirantamiento del viaducto.

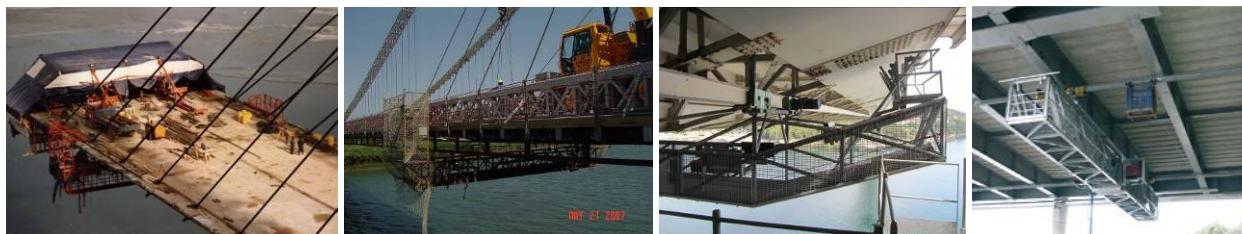
Figura 7. Izquierda: pasarelas provisionales de obra para acceso bajo el tablero del Viaducto C. Fernández Casado (cortesía del Ing. D. Pablo Díaz Simal) y del Puente colgante de Amposta.

Derecha: Pasarelas de inspección y mantenimiento de los Puentes de Rande y Waterford.

La Figura 7 muestra (izquierda) dos pasarelas provisionales para acceso bajo el tablero empleadas respectivamente en la construcción del Viaducto C. Fernández Casado y en la obra de rehabilitación del puente de Amposta (Del Pozo et al., 2009). Desde un punto de vista del mantenimiento de este tipo de puentes cabe pensar si no merecería la pena invertir algo más en esos equipos provisionales de obra, para convertirlos en equipos permanentes para la inspección y el mantenimiento de la estructura a lo largo de su vida útil, como las de la Figura 7 derecha (Astiz et al., 2011).

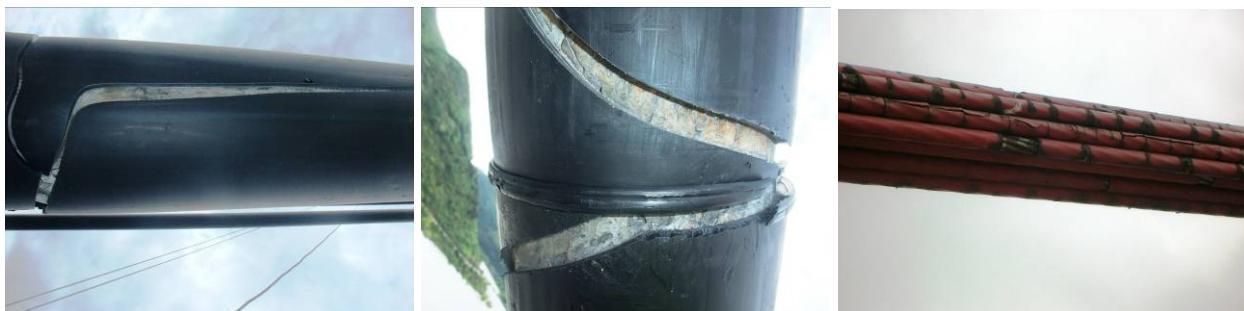
Figura 8. Agrietamientos en vainas de protección de tirantes antiguos correspondientes a dos tecnologías diferentes.

evolucionando con el tiempo, precisamente para evitar procesos patológicos que el tiempo ha demostrado que se estaban produciendo. Pero existe un cierto número de puentes, no despreciable, con tecnologías más o menos obsoletas en los que, por ejemplo, se han detectado problemas de agrietamientos y deterioros en las vainas de protección como los mostrados en la Figura 8.

En (Tabatabai, 2005) se comenta que se habían detectado problemas de agrietamiento de vainas en hasta un 14% de los puentes atirantados de EE.UU. incluidos en el estudio. Problemas del mismo tipo se han presentado en los puentes de Zárate-Brazo Largo en Argentina o el puente Luling en Louisiana así como fisuraciones en la lechada de cemento con que se inyectó la vaina (Ladret, 2013) (Saul et al, 1998, 2002 y 2007) (Tabatabai, 2005).

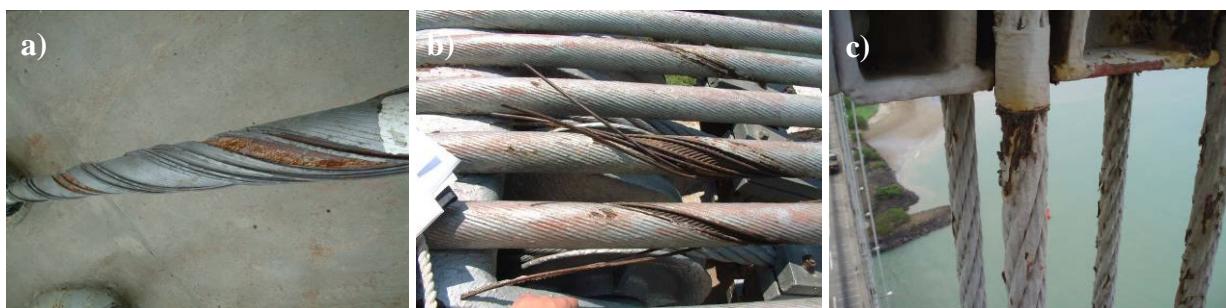
Figura 9. a) Rotura de alambres en un tirante de cable cerrado; b) Rotura de alambres por corrosión en el puente de Amposta; c) Corrosión en péndolas del puente de las Américas.

Cabe asimismo comentar la presencia de problemas en otras tipologías de tirantes (Gimsing et al., 2012) (Saul et al., 1998, 2002 y 2007) (Tabatabai, 2005), tales como los problemas de roturas de alambres en cables cerrados de puentes (Figura 9 a) como el de Köhlbrand, el de Maracaibo o el Norderelbe. En una línea similar y aunque no se trate de puentes atirantados, también cabe hablar de los problemas de corrosión hallados en las péndolas del puente de las Américas (Ladret et al., 2011) (Ladret, 2013) o en los cables principales y péndolas del puente de Amposta (Figura 9 b y c) (del Pozo et al., 2006).

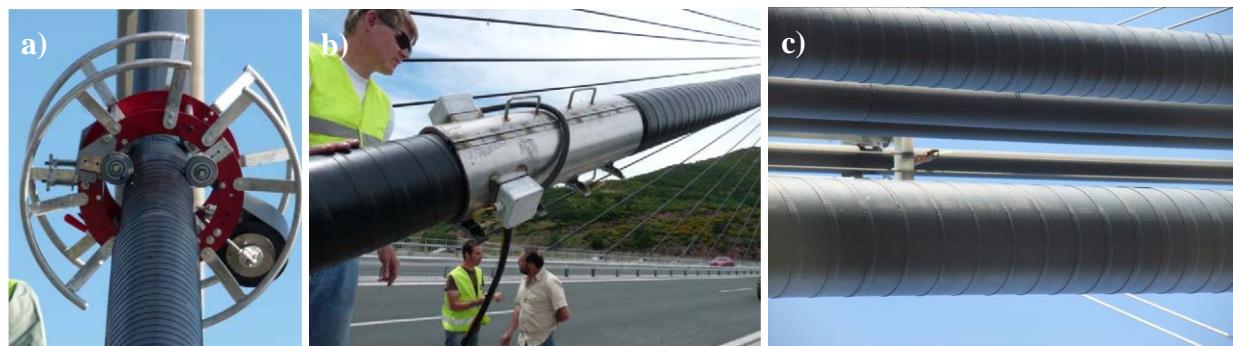
Figura 10. Reparación de vainas mediante encintado con banda elastomérica: a) Máquina de encintado; b) Tratamiento térmico de vulcanizado in situ; c) Aspecto de dos tirantes encintados.

Entre esas pocas técnicas que sí parecen suficientemente probadas está la de la reparación de vainas agrietadas mediante encintado helicoidal con una cinta elastomérica tricapa de un material polimérico de polietileno clorosulfonado, reforzada con fibras, que es posteriormente vulcanizada in-situ mediante tratamiento térmico con mantas eléctricas (Figura 10)<sup>1</sup>. El sistema se ha venido utilizando en puentes atirantados o colgantes desde 1992, al parecer con buenos resultados.
