Caracterização da interface azulejo/argamassa de fachadas históricas

Revista de la Asociación Latinoamericana de Control de Calidad, Patología y  
Recuperación de la Construcción, vol. 4, núm. 1, enero-abril, 2014, pp. 55-76

## Caracterização da interface azulejo/argamassa de fachadas históricas

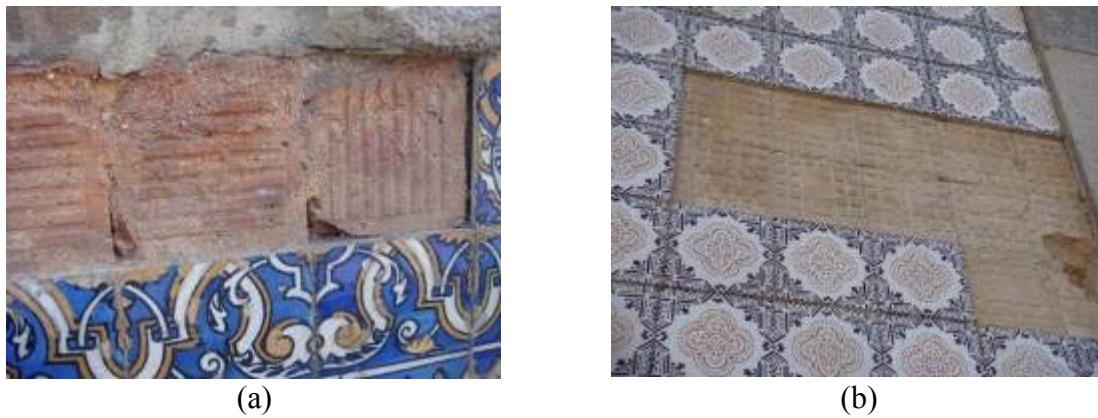
Figura 1. Regiões com destacamento de azulejos históricos em fachada de edificações da cidade de Ovar, Portugal.

Ao realizar a inspeção visual de fachadas de azulejos históricos, é notório e recorrente o problema de destacamento do azulejo nesse tipo de revestimento, como pode ser observado na Figura 1. Além do risco de comprometimento da integridade da placa cerâmica, essa manifestação patológica permite a exposição da camada da argamassa aos agentes de degradação externos, intensificando e acelerando, assim, sua deterioração. Apesar da importância da efetivação da aderência entre o azulejo e argamassa de assentamento para a preservação da integridade do revestimento, poucas pesquisas desenvolveram estudos nesse campo quando se trata de revestimentos históricos de alta absorção de água e assentados com argamassa à base de cal (Japiassú, 2011).

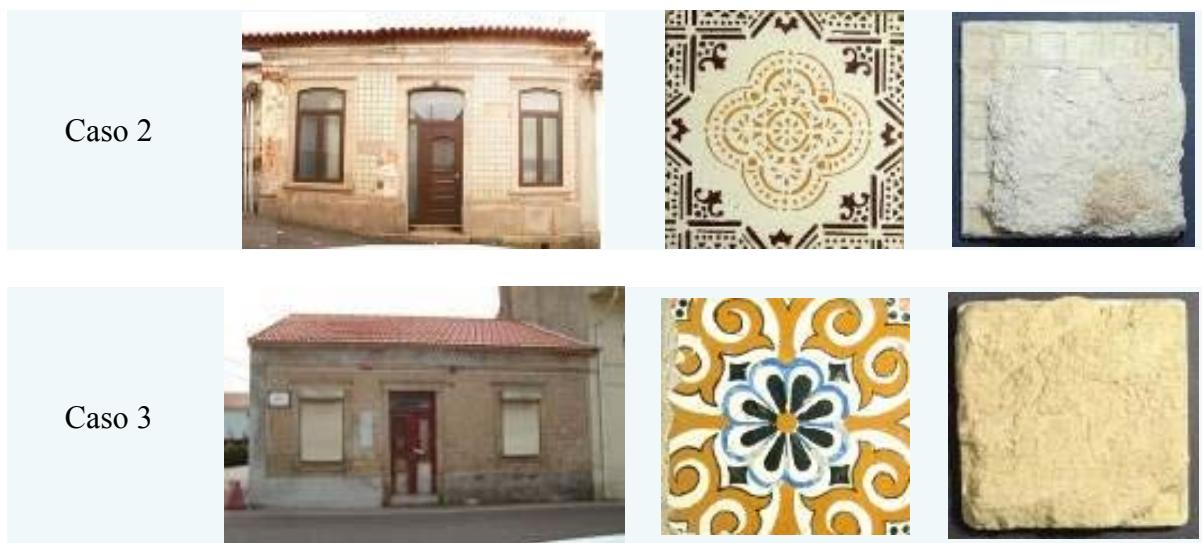
Figura 2. Fachada, detalhe do azulejo e amostras de argamassas de assentamento aderidas no tardoz das placas dos três casos analisados.

As amostras estudadas são de azulejos e argamassas de assentamento de fachada da cidade de Ovar, em Portugal, datadas do final do século XIX e início do século XX. Foram analisadas amostras de três edificações as quais foram denominadas de Caso 1, Caso 2 e Caso 3, conforme ilustrado na Figura 2. Por se tratarem de edificações de valor histórico, buscou-se, durante a realização da pesquisa, a intervenção mínima no artefato arquitetônico visando preservar ao máximo suas características originais, o que justifica o número reduzido de amostras e casos.

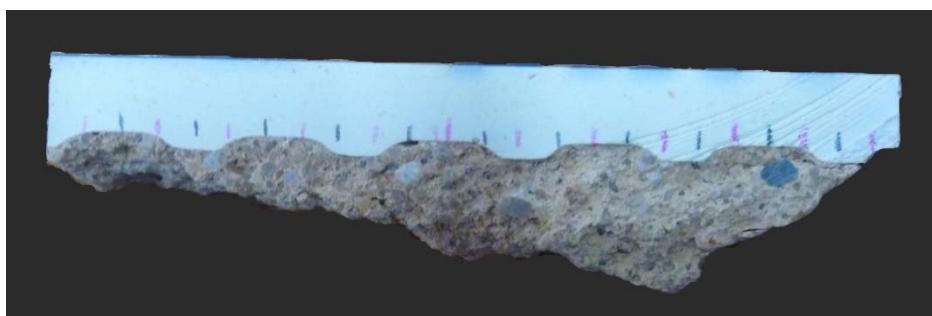
Figura 4. Seção plana da amostra com argamassa aderida ao tardoz para análise da extensão de aderência.

Para esta análise, as amostras de azulejo com argamassa aderida foram previamente seccionadas na cortadeira de precisão modelo Minitom, da marca Struers, de modo a obter fatias com aproximadamente 7,5 cm de comprimento e 1,5 cm de largura. Para cada amostra reduzida, foram obtidas 2 seções planas e lisas da região da interface azulejo/argamassa (faces), conforme ilustrado na Figura 4. Um total de 18 faces (6 de cada caso) foi escolhido para análise de resultados. Posteriormente à redução dimensional das amostras, foram marcados riscos de cores alternadas e com espaçamento de 3 mm entre eles no biscoito do azulejo próximo a região de interface. O objetivo dessa marcação foi de facilitar e evitar equívocos no levantamento dimensional para a análise de extensão de aderência. Ao todo, uma extensão linear de 1128 mm de interface, composta de 396 trechos de 3 mm cada, foi sujeita à análise.

A cada intervalo de 3 mm da amostra, foi produzida uma imagem ampliada em 30 vezes. As imagens obtidas foram processadas no software *Leica Application Suite*, LAS-EZ, versão 1.8. Em cada imagem foram levantadas as medidas de comprimento linear total do tardoz, bem como foram levantadas também as medidas das regiões que não possuíam argamassa aderida (mesodefeitos de contato). Ao final, todos os valores parciais obtidos em cada imagem (tanto da extensão linear total quanto da extensão de mesodefeitos) foram somados. A partir dos dados levantados da face
