Análise da origem das manifestações patológicas em pavimento de concreto de uma
rodovia pelo método dos elementos finitos: estudo de caso.

Revista de la Asociación Latinoamericana de Control de Calidad, Patología y
Recuperación de la Construcción, vol. 4, núm. 3, septiembre-diciembre, 2014, pp. 176-
185

Análise da origem das manifestações patológicas em pavimento de concreto de uma rodovia pelo método dos elementos finitos: estudo de caso.

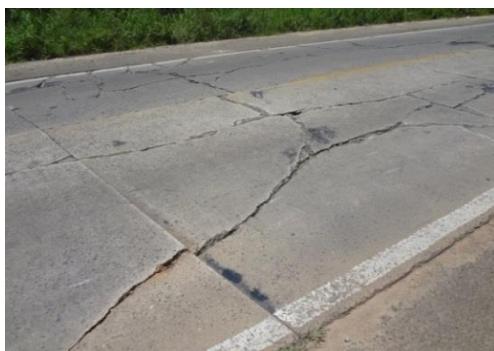
Figura 1. Fissuras lineares observadas nas placas de concreto da rodovia ERS-118, nas proximidades do Km 20.

No universo das estradas brasileiras pavimentadas com placas de concreto, a rodovia estadual Mário Quintana, a chamada ERS-118, apresenta-se com níveis alarmantes de deterioração destes elementos. Situada no estado do Rio Grande do Sul, Brasil, trata-se de uma estrada com inauguração datada de 1977 que, possuindo 80,2 km de extensão, liga a cidade de Sapucaia do Sul, na região metropolitana, ao litoral sul do estado. Uma ilustração típica do estado de conservação desta rodovia é apresentada na **Figura 1** e **Figura 2**.

Ao atingir a capacidade resistente da placa, ou seja, o limite de fadiga da peça, inevitavelmente há uma propagação de fissuras lineares na superfície do elemento, podendo provir no sentido longitudinal, transversal ou em ambos os sentidos (Oliveira e Correia, 2009). De fato, as fissuras de origem térmica observadas na superfície das placas de concreto tem magnitude proporcional à variação térmica na qual estes elementos foram submetidos durante a sua vida útil (Schindler e McCullough, 2002). Ademais, a própria temperatura no ato do lançamento do concreto influencia, igualmente, o seu desempenho frente ao tráfego e, por conseguinte, na sua vida útil (Schindler e McCullough, 2002). As fissuras deste cunho, geralmente são uniformemente espaçadas e perpendiculares à direção da tensão axial aplicada. (Bialas e Mróz, 2011).

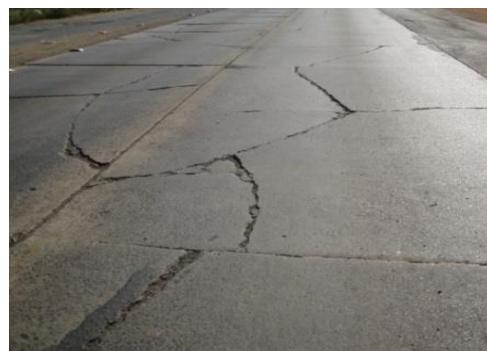
Figura 2. Fissuras lineares observadas nas placas de concreto da rodovia ERS-118, nas proximidades do Km 23.

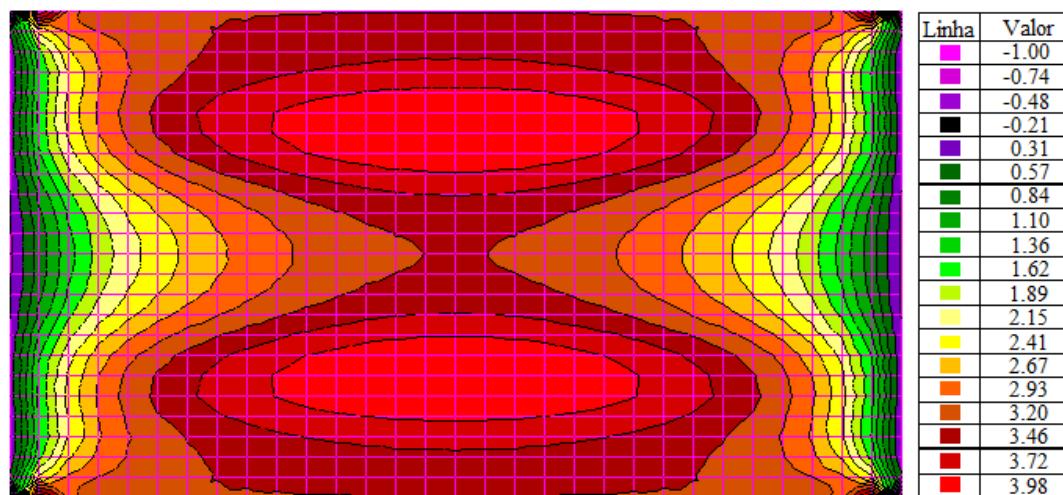
Os resultados da avaliação da capacidade estrutural da placa são inferidos segundo as envoltórias das combinações máximas dos seguintes carregamentos: (a) eixo móvel dos veículos; (b) gradiente térmico sobre a placa e (c) peso próprio da placa. Foram consideradas apenas as tensões de tração na flexão junto a face inferior das placas de concreto. Apresenta-se, na Figura 3, o diagrama de mapa de contorno destas máximas tensões atuantes, empregando um gradiente térmico positivo de 20°C , para um veículo passando no eixo longitudinal da placa.

Figura 3. Tensões na face inferior da placa, com eixo de veículo passando no eixo longitudinal da placa, para um gradiente térmico de 20°C .

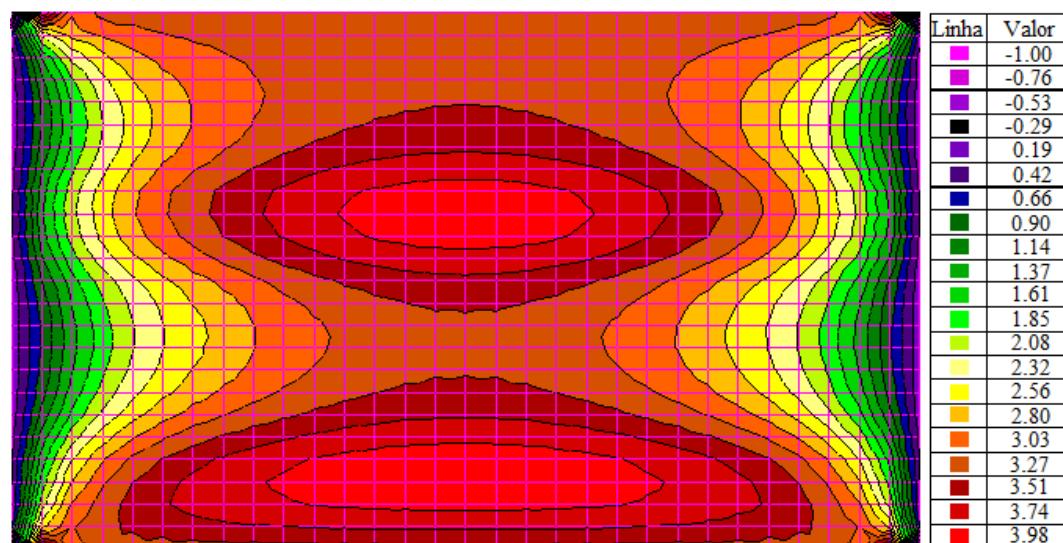
Na Figura 4 apresenta-se o diagrama de tensões atuantes para um veículo passando a 20cm da borda, submetido ao mesmo diferencial térmico.

Figura 4. Tensões na face inferior da placa, com eixo de veículo passando a 20cm do bordo da placa, para um gradiente térmico de 20°C .

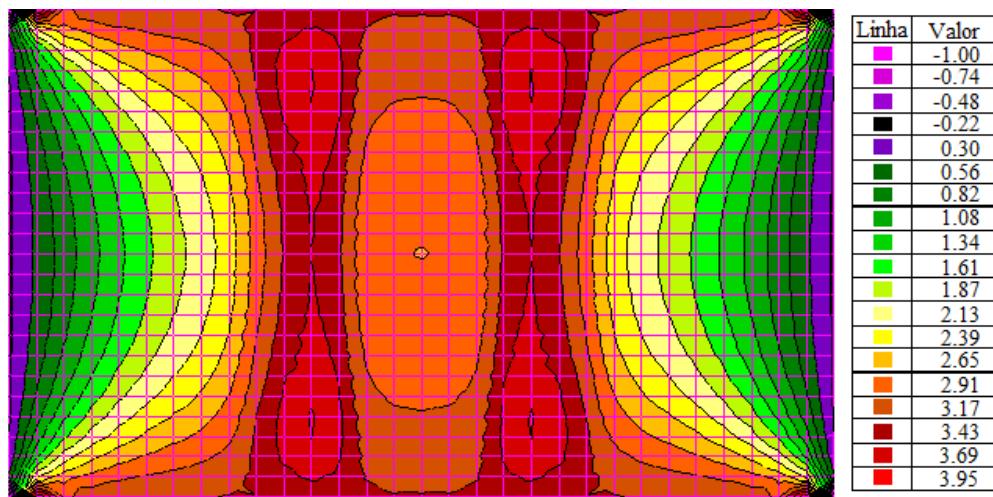
A Figura 5 e Figura 6 apresentam-se, respectivamente, o diagrama de tensões atuantes na direção x e y junto a face inferior da placa, proveniente de um veículo passando transversalmente ao eixo longitudinal da mesma.

Figura 5. Tensões na face inferior da placa, com eixo de veículo passando transversalmente ao eixo longitudinal da placa (tensões em x), para um gradiente térmico de 20°C.

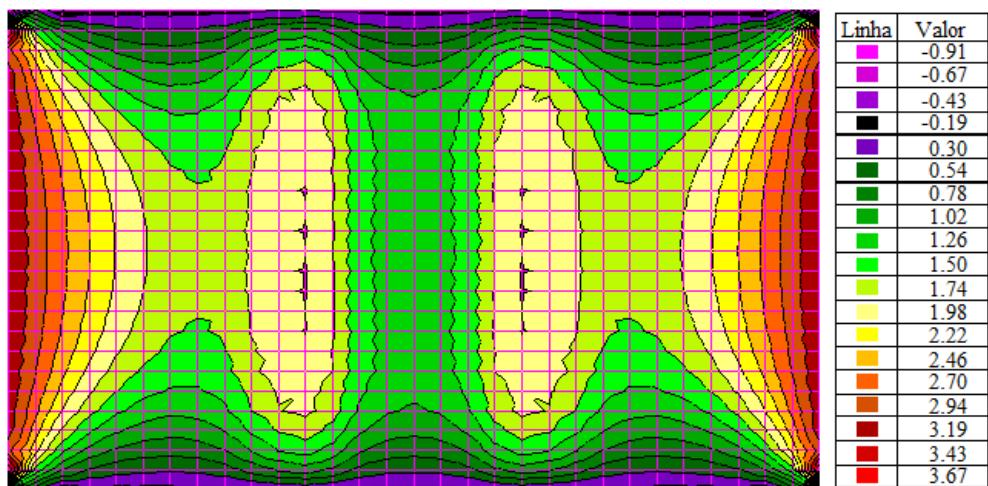
Figura 6. Tensões na face inferior da placa, com eixo de veículo passando transversalmente ao eixo longitudinal da placa (tensões em y), para um gradiente térmico de 20°C.
