Revista de la Asociación Latinoamericana de Control de Calidad, Patología y
Recuperación de la Construcción, vol. 4, núm. 3, septiembre-diciembre, 2014, pp. 196-
205

Projeto de estabilização estrutural das paredes de apoio da abóbada central da Igreja de Santa Teresa

R. Muñoz¹

¹NTPR – Núcleo de Tecnologia da Preservação e da Restauração, Faculdade de Arquitetura, Universidade Federal da Bahia, e-mail: munoz.rosana@gmail.com

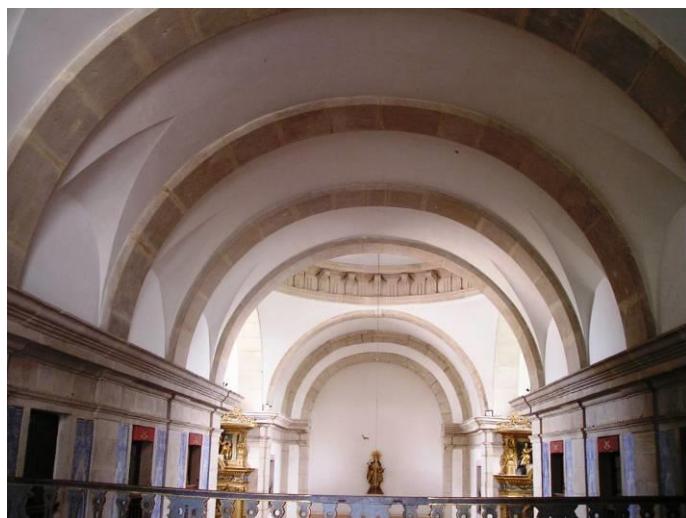
A Igreja de Santa Teresa (Figura 3), objeto do presente trabalho, apresenta uma arquitetura de transição entre o Renascimento e o Barroco. Tem seu espaço interno definido pelos elementos arquitetônicos de cantaria com partido de planta em cruz latina, de nave única, precedida por um pórtico de três arcos, coberto com abóbadas de arestas, sobre o qual se apoia parte do coro alto, suspenso sobre um grande arco abatido bem rebaixado, apoiado em impostas. O teto da nave é constituído por uma abóbada de penetração (Figura 4), construída em alvenaria de tijolos, com 30 centímetros de espessura e 8,15 metros de vão, sobre arcos de pedra aparelhada. O edifício possui a maior parte de sua estrutura em paredes portantes, construídas em alvenaria de pedra com argamassa à base de cal (IPAC-BA, 1978).

Figura 4. Vista da abóbada da nave.

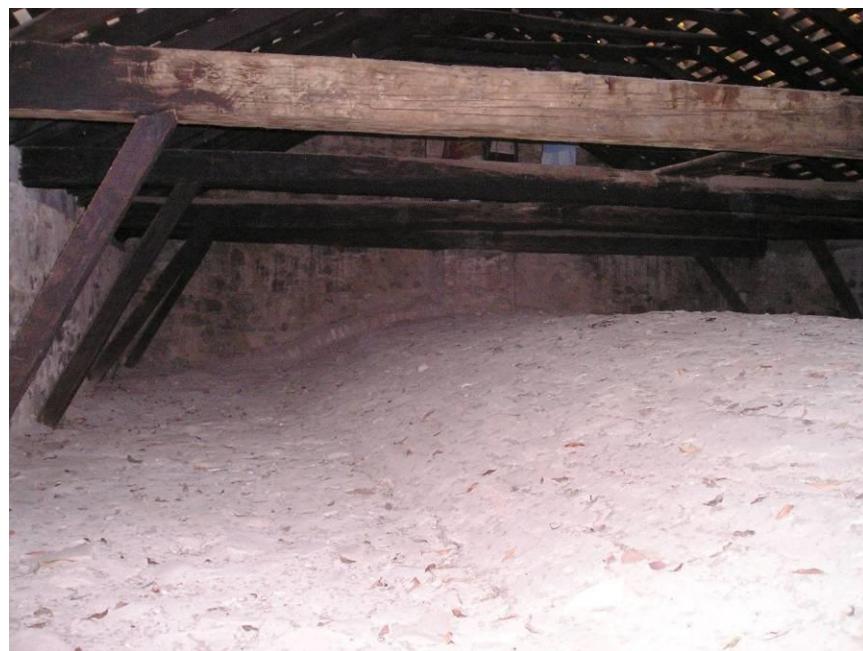
Os materiais extraídos da abóbada central para análise foram: tijolo, argamassa da abóbada e argamassa do enchimento lateral (Figura 6). Os ensaios realizados nas amostras estão dispostos na Tabela 1.

Figura 6. Vista superior da abóbada, do enchimento lateral e das tesouras.

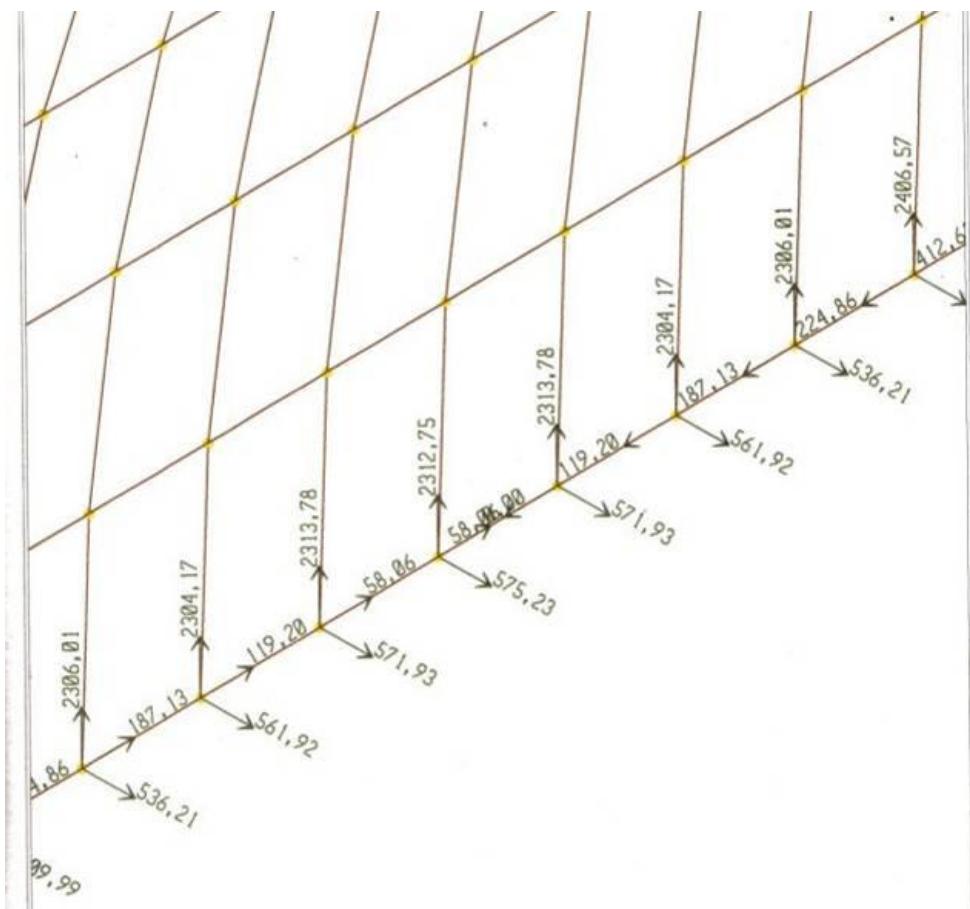
O cálculo dos esforços foi realizado com o auxílio do software SAP2000 Plus, que utiliza o método os elementos finitos. Como resultado do esforço horizontal (empuxo), para um metro de abóbada, obteve-se 2843 kgf (somatório dos valores 561,92; 571,93; 575,23; 571,93; 561,92; mostrados na Figura 8), correspondendo a 28,43 kN.

Figura 8. Esforços, considerando uma faixa de um metro de abóbada.

Para o cálculo da resultante dos esforços verticais e horizontais, foram considerados o empuxo e a força vertical obtida pelo maciço de apoio, parede e telhado, que neste caso totalizou 643,16 kN. Uma vez que a resultante das solicitações não está compreendida no terço médio do maciço, o que gera uma estrutura instável, foi proposto um sistema de consolidação com a utilização de tirantes metálicos, abordado na seção seguinte.

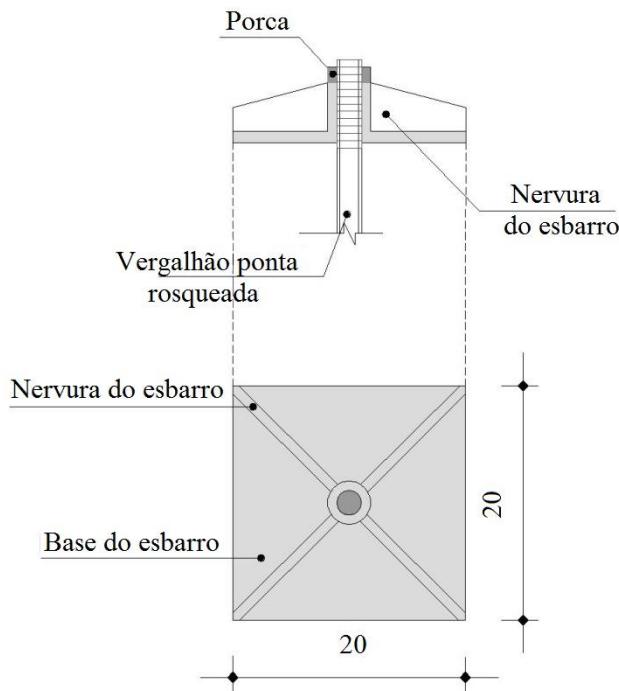
Os tirantes deverão ser fixados na parede com a utilização de esbarros metálicos quadrados, de 20 cm x 20 cm (Figura 9). O espaçamento entre eles será de 154 cm (Figura 10), valor calculado levando-se em consideração a espessura da alvenaria e a distribuição dos esforços a 45°, a partir dos esbarros.

Figura 9. Detalhe do esbarro (medidas em centímetros).

O esbarro foi verificado segundo a metodologia apresentada por Oliveira (2011, p. 202):

$$F = \sigma_0 \cdot E \cdot \sqrt{2}(a + b) \quad (1)$$

No caso em estudo, os parâmetros são: $\sigma_0 = 0,0015 \text{ kN/cm}^2$ (Oliveira, 2011, p. 202); $E = 67 \text{ cm}$; $a = 154 \text{ cm}$ e $b = 20 \text{ cm}$. Substituindo esses valores em (1), tem-se $F = 49,46 \text{ kN}$, que é superior à força de trabalho $1,4 \times 28,43 = 39,80 \text{ kN}$. Os esbarros de $20 \text{ cm} \times 20 \text{ cm}$ serão confeccionados com espessuras de meia polegada e colocados 10 cm abaixo das impostas. Os tirantes ficarão, assim, a uma altura de 8 metros , a contar do piso. As Figuras 11 e 12 mostram, em detalhe, o sistema de estabilização proposto.

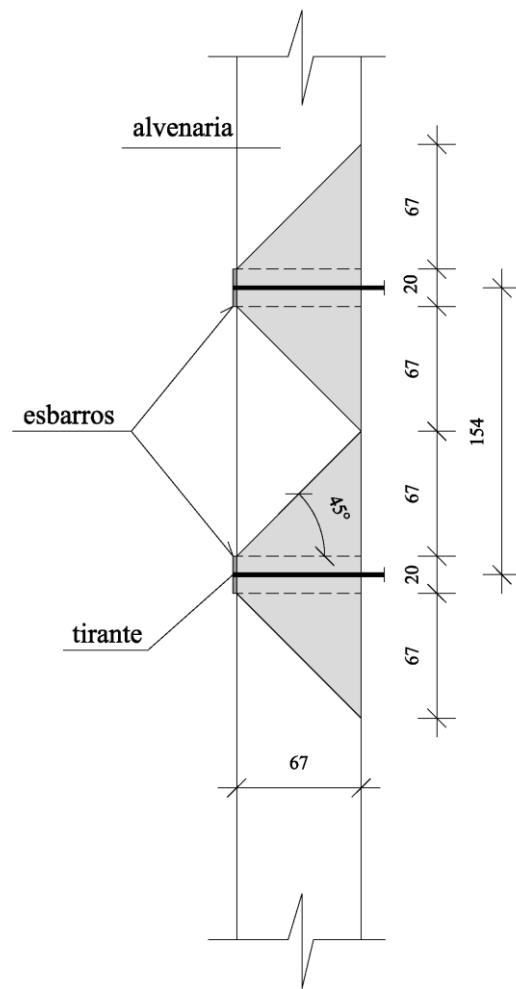
Figura 10. Detalhe do espaçamento dos tirantes, em planta (medidas em centímetros).

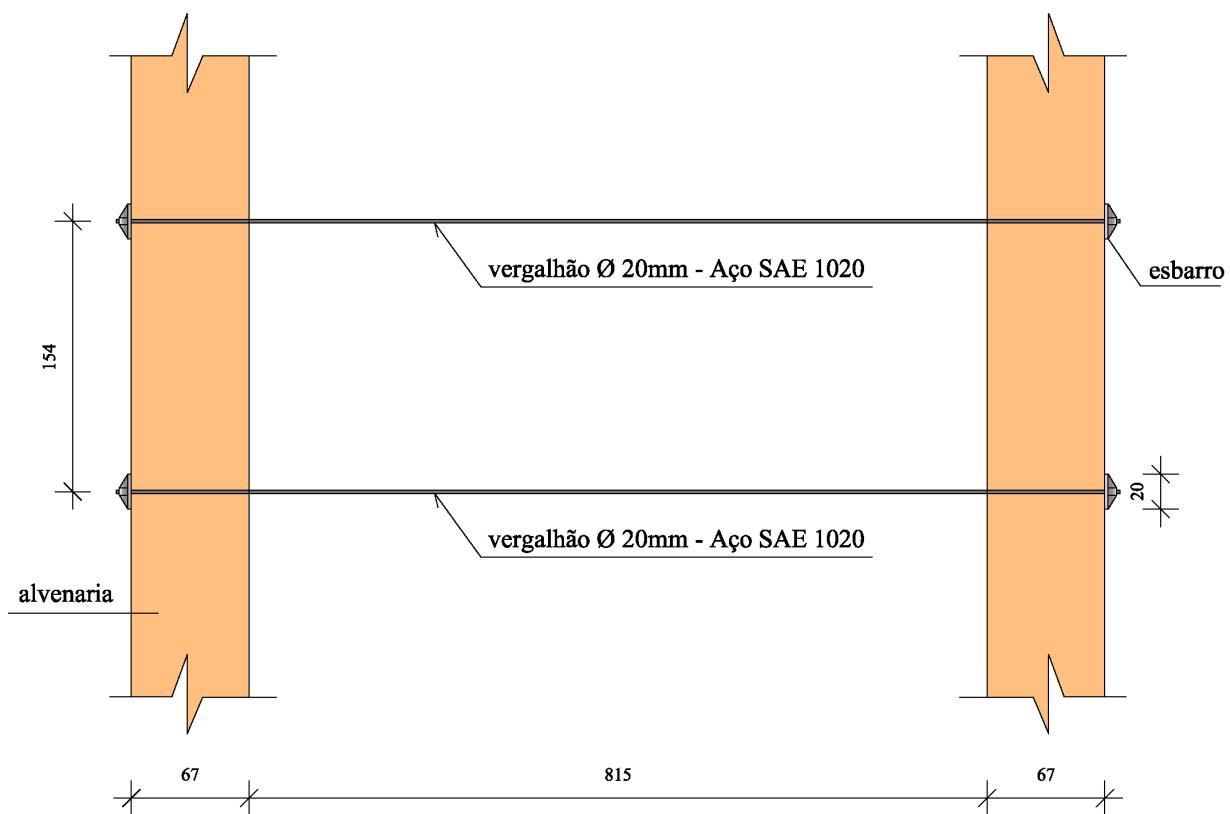
Figura 11. Sistema de estabilização proposto para a alvenaria, em planta (sem escala).

Os tirantes metálicos serão apertados com o auxílio de chave de torque para que todos fiquem submetidos ao mesmo esforço e não acentuem a instabilidade da alvenaria. Por meio deste sistema, será contido o desaprumo das alvenarias.
