Proposta de consolidação estrutural da Igreja de Nossa Senhora do Monte do Recôncavo

M. Oliveira¹, R. Muñoz², A. Magalhães³

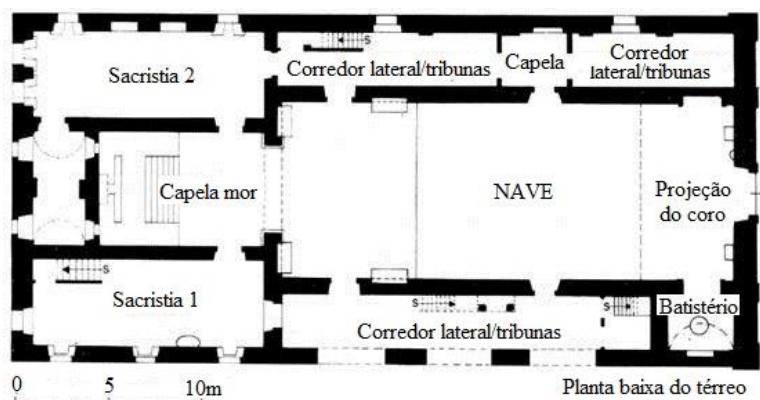
Figura 2. Levantamento planimétrico expedido do pavimento térreo da Igreja do Monte do Recôncavo, com indicação de espaços hoje desaparecidos, baseado no cadastro do Professor Fernando Fonseca. Fonte: IPAC-BA, 1978, p. 187.

A construção do monumento atual data, provavelmente, do século XVIII, seguindo modelos de igrejas matrizes do século XVII, como as de Santo Amaro de Ipitanga e Maragogipe, na Bahia. Trata-se de igreja do tipo salão, com nave única, ladeada por corredores, e galeria aberta para o exterior, à semelhança de muitas igrejas paroquiais da Bahia. A capela-mor acha-se cercada por sacristias, dotadas de tribunas superiores com balcões (Figura 2).

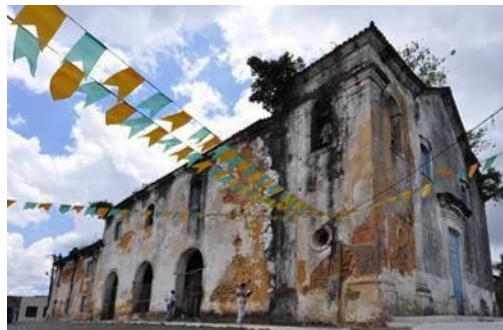
Figura 3. Fachada principal e lateral esquerda da Igreja.

A Igreja, aparentemente, nunca chegou a ser concluída, pois lhe faltam as torres e grande parte da modernatura da fachada (Figura 3), mas sugere ter tido um traço de concepção refinada, pela qualidade de alguns detalhes que chegaram a ser executados na portada e em cercaduras de cantaria no interior do edifício (Figura 4).

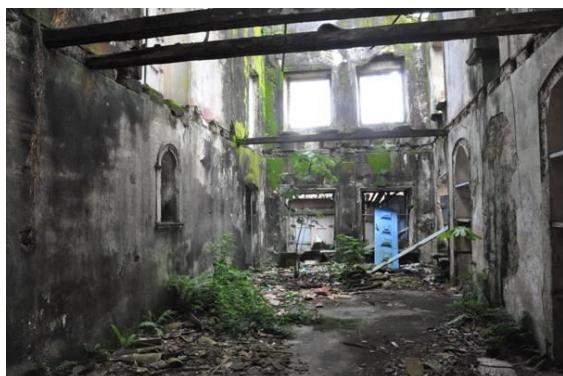
Figura 5. Interior da sacristia 2 e cômodo superior.

Apesar de tão enaltecida em vários textos, a Igreja vem passando por processos que comprometem sua integridade física. No início do século XX, apresentava deterioração estrutural, estado que foi agravado devido ao abalo sísmico que atingiu a região em 1919. O processo de degradação intensificou-se em meados desse século e culminou, em 1970, com o desabamento do telhado da nave (IPAC-BA, 1978). Os escassos recursos da comunidade e das entidades governamentais responsáveis pela conservação de monumentos não foram suficientes para deter o arruinamento do referido templo católico, que avança a passos largos e, atualmente, encontra-se em estado geral de degradação, ameaçando ruína irreversível (Figura 5).

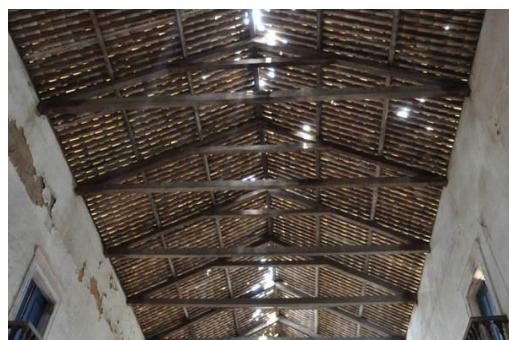
Figura 6. Tesoura de linha baixa e alta da nave.

A nave possui sistema de tesouras de linha baixa e alta (Figura 6), que, embora seja teoricamente rígido na periferia, tem o inconveniente de ter duas cargas concentradas, oriundas das terças, sobre as pernas da tesoura, provocando flexão, esforço que se manifesta, também, na linha baixa ou tirante, principalmente pela ação do peso próprio da peça em um vão de, aproximadamente, 10 metros. Este trabalho propõe resolver o problema da deformação das peças inferiores das tesouras, sem necessidade de desmonte, sem modificar o seu sistema estrutural, mas reforçando-as com tirantes de presença discreta.

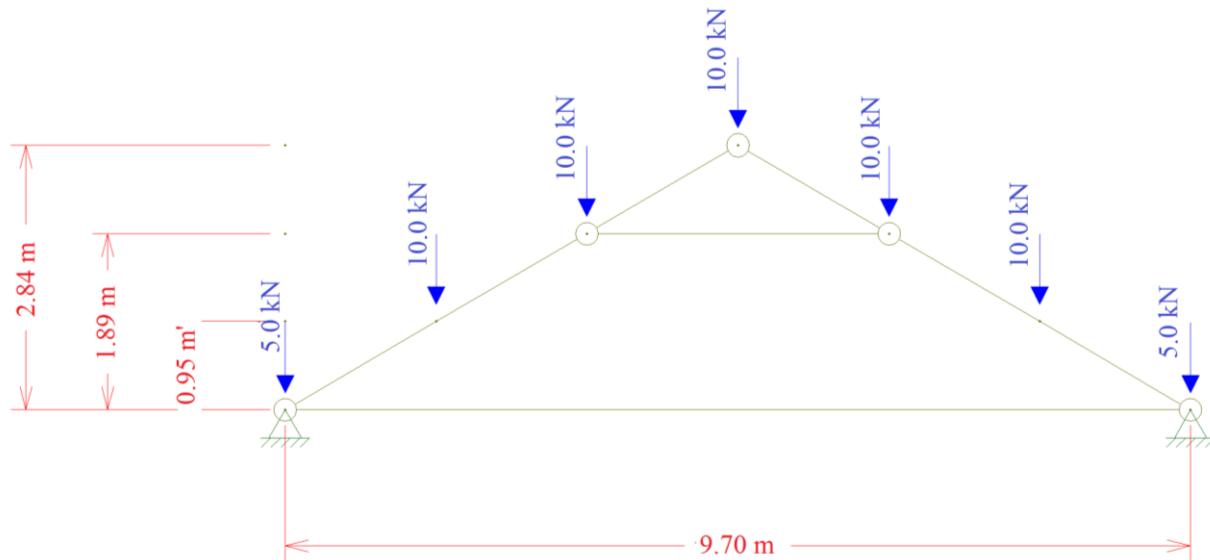
Figura 7. Esquema estrutural e carregamento da tesoura de linha baixa e alta da nave.

Para a estabilização da cobertura da nave, foram realizados, previamente, o cadastro das tesouras, representado, aqui no texto, pelo seu esquema estrutural com o carregamento (Figura 7); e a identificação de características necessárias ao cálculo proposto. Posteriormente, foram calculados os esforços normais, cortantes e de flexão, com o auxílio do software FTOOL, e a flecha ou deformação da linha inferior da tesoura, que teve como valor 2,8 cm, considerando essa peça como um elemento estrutural biapoiado, com carga igual ao seu peso próprio.

Feitas as verificações dos esforços, observou-se que o valor da flecha do banzo inferior da treliça (2,8 cm) foi superior à deformação admissível de 2,5 cm, e, por esta razão, optou-se por colocar um tirante metálico vertical, no meio da tesoura, para diminuir a deformação da barra inferior (banzo).

Para o cálculo do esforço normal do tirante, foram estabelecidos dois esquemas estruturais. O primeiro, considerando o comportamento do tirante como pendural da tesoura; e o segundo, ponderando o banzo inferior da tesoura como uma viga submetida ao peso próprio e com três apoios, sendo o tirante o apoio intermediário. Neste último caso, a reação do apoio do meio foi considerada como carga do tirante. Com o auxílio do software FTOOL, foi determinado o esforço do tirante para a situação mais desfavorável, que resultou em 2 kN.

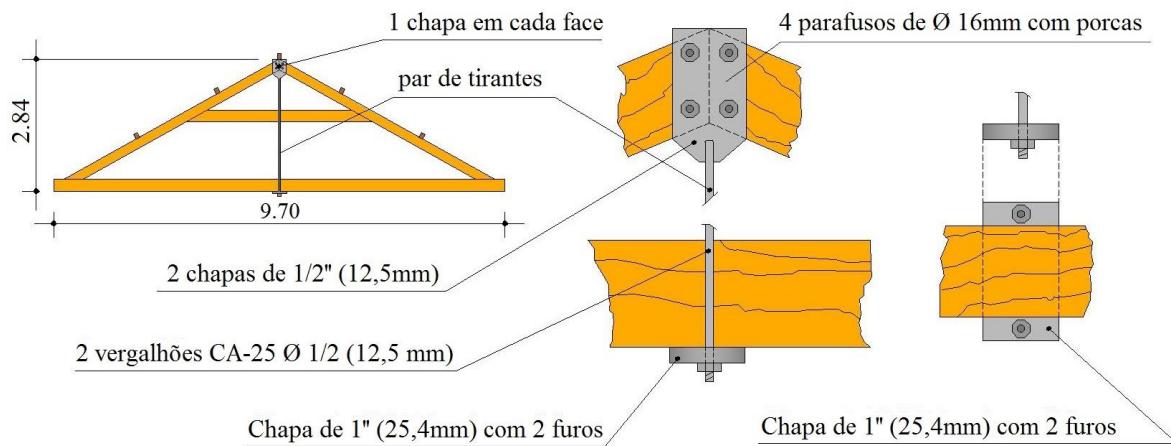
Figura 8. Reforço das tesouras de linha baixa e alta da nave.

O diâmetro do tirante foi dimensionado pelo método das tensões, a partir de duas considerações: i) valor do esforço de 1 kN, já que serão utilizados dois tirantes, um de cada lado da tesoura, e cada um receberá a metade da carga; e ii) utilização de aço tipo CA 25, pela possibilidade de abrir rosca e permitir a realização de ajustes no local.

Levando em consideração os aspectos de dimensionamento e as verificações necessárias de uma peça metálica submetida à tração, foram adotados dois vergalhões de 12,5 mm, um de cada lado da tesoura, chapas metálicas de fixação, em aço MR 250, e parafusos comuns, como mostrado na Figura 8. Cabe ressaltar que os tirantes de 12,5 mm conseguem resistir a uma carga de 10 kN, situação hipotética em que toda a carga do nó superior será absorvida pelo tirante.

O comportamento estático das tesouras foi melhorado ao se colocar dois tirantes laterais, que farão o papel de pendural, suportando a linha baixa na sua parte intermediária. Esse procedimento pode ser aplicado em intervenções patrimoniais, com grande propriedade, sem significativo ônus para a obra e sem necessidade de desmontar a tesoura.

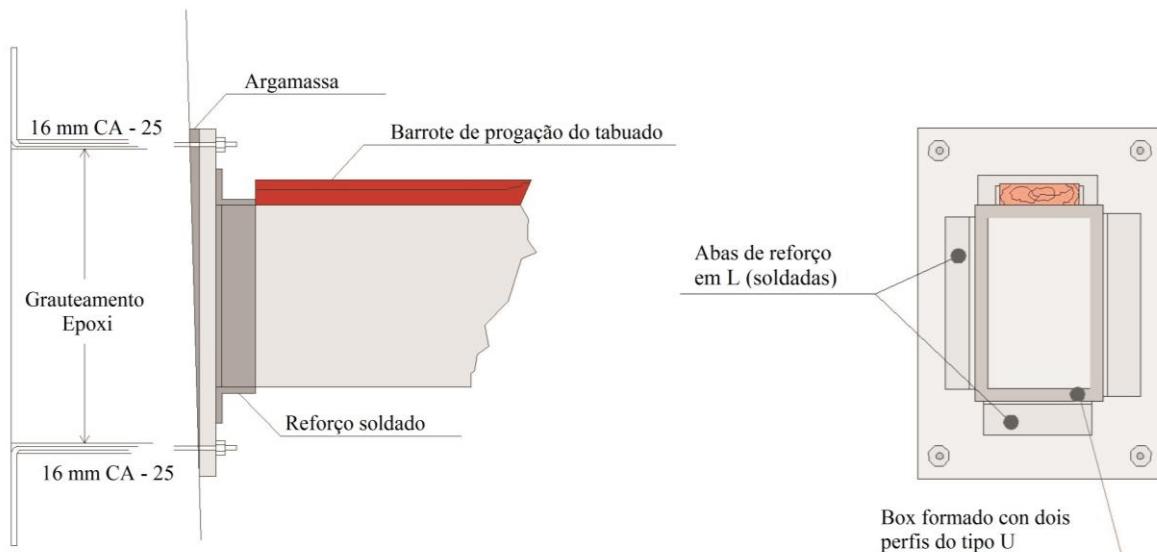
Figura 9. Sistema proposto para estabilização dos assoalhos.

A estabilização dos assoalhos do pavimento superior às sacristias e das tribunas será realizada através da utilização de vigas do tipo box, formadas por dois perfis U 6" x 12,2kg/m, em aço MR 250, soldados um ao outro, resultando em perfil retangular, com formato similar ao de um barrote. Neste sistema, também são propostas pequenas aletas de perfil tipo L, soldadas, para fixação de uma peça de madeira que servirá, eventualmente, para a pregação do tabuado (Figura 9). Cantoneiras, também em L, serão utilizadas para reforçar a soldagem da viga em chapas, fabricadas em aço MR 250, fixadas na parede com chumbadores de 16 mm, em aço CA 25. Este tipo de aço permite a abertura de roscas para a melhor fixação ou ajustamento das placas de ancoragem, fazendo com que a viga funcione também como tirante.

Com o objetivo de reduzir a rotação do muro, será dado um aperto com chave dinamométrica. A força calculada para as paredes sofrerem reaprumo total ou parcial foi de 14,80 kN. Dividindo-se esta carga por quatro, totaliza 3,7 kN para cada parafuso. Em laboratório, com o auxílio de uma célula de carga, será calculado o torque de chave, necessário para produzir a tração necessária para o tipo de parafuso escolhido.

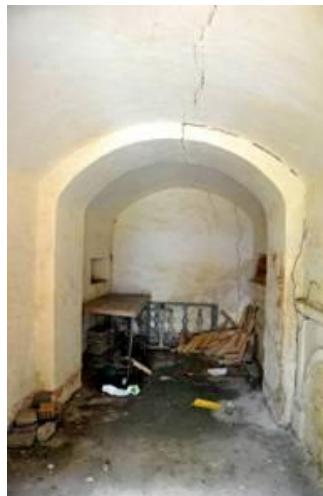
Figura 10. Fissura na abóbada.

A ligação entre os cômodos que estão acima das duas sacristias é feita através de um corredor apoiado em uma abóbada de arco abatido, que atualmente apresenta-se com trincas e fissuras (Figura 10), patologias que indicam a ocorrência de rotação da parede do fundo da Igreja. Para a estabilização dessa alvenaria, foi proposta a colocação de tirantes metálicos, fixados com a utilização de esbarros.

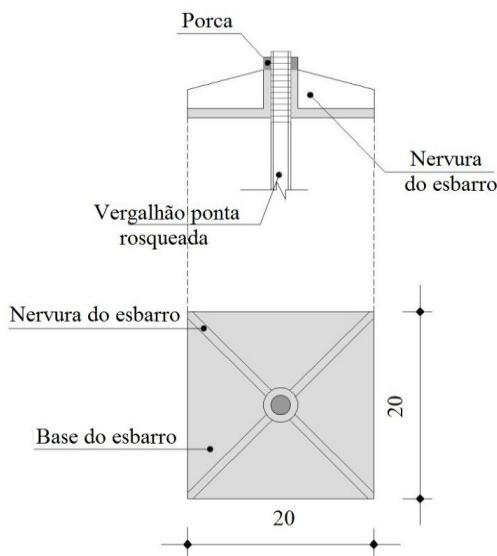
Figura 11. Detalhe do esbarro (dimensões em metros).

A partir do resultado do empuxo horizontal de 10 kN, foi dimensionado o tirante em aço inox classe 70. De acordo com os cálculos, obteve-se o diâmetro da seção transversal de 8 mm, entretanto, em função da perda do material pela execução do rosqueamento, a bitola adotada foi de 10 mm. Em seguida, foi feita a verificação da solicitação de trabalho em relação à força admissível do tirante, para um esbarro quadrado de 20 cm de lado, segundo metodologia apresentada por Oliveira (2006).

A proposta de contraventamento da parede de fundo da Igreja contempla, assim, esbarros quadrados, de 20 cm de lado (Figura 11), e tirantes metálicos de 10 mm, em aço inox, espaçados a cada 2,20 m, de eixo a eixo. Este espaçamento foi obtido a partir da consideração do espraiamento das tensões a 45° (Figura 12). Os esbarros serão colocados 10 cm abaixo da imposta, conforme ilustrado na Figura 13.

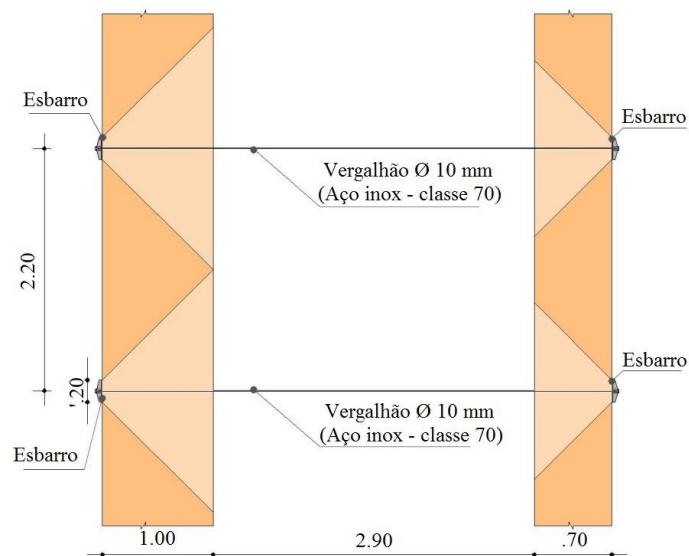
Figura 12. Esquema representativo do espaçamento dos tirantes, em planta (dimensões em metros).

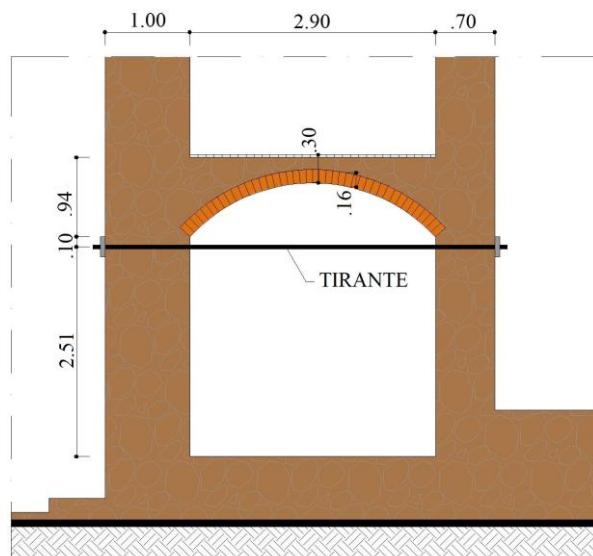
Figura 13. Localização dos esbarros e tirantes em corte.
