Influencia del espesor del recubrimiento de elementos de hormigón armado expuestos a procesos de corrosión y sometidos a cargas externas

R. S. Meneses¹, J. M. Moro¹, R. R. Aveldaño¹, N. F. Ortega¹

¹Departamento de Ingeniería, Universidad Nacional del Sur, Bahía Blanca, Argentina.

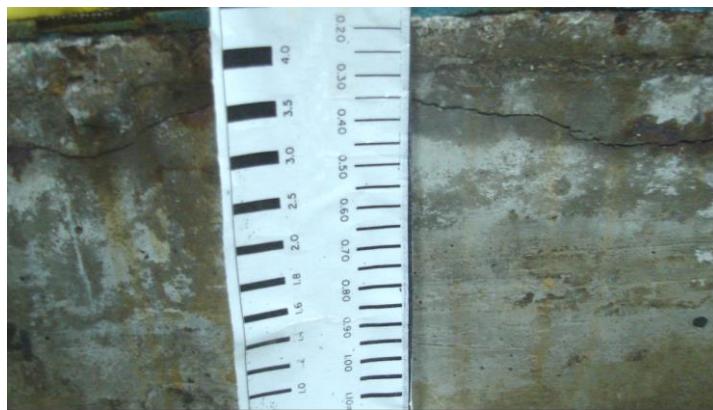
Primeramente se cargaron las vigas y previo al inicio de la humectación, se midió la fisuración inicial por flexión. El seguimiento de la superficie de las vigas, se realizó observándolas diariamente y registrando el momento de aparición de las primeras manchas y de las primeras fisuras por corrosión. A partir del surgimiento de estas primeras fisuras, se efectuó periódicamente la medición del ancho (por comparación con una reglilla graduada, con una división mínima de 0,05 mm (ver Figura 2) y del largo de las mismas (con una regla graduada, que posee una precisión del milímetro). Esta tarea se efectuó para hallar los Anchos Máximos de Fisura y las Áreas de Fisuración, que se obtienen como la sumatoria de los largos de cada fisura, multiplicado por su respectivo ancho.

Figura 2. Medición del ancho de una fisura generada por corrosión acelerada.

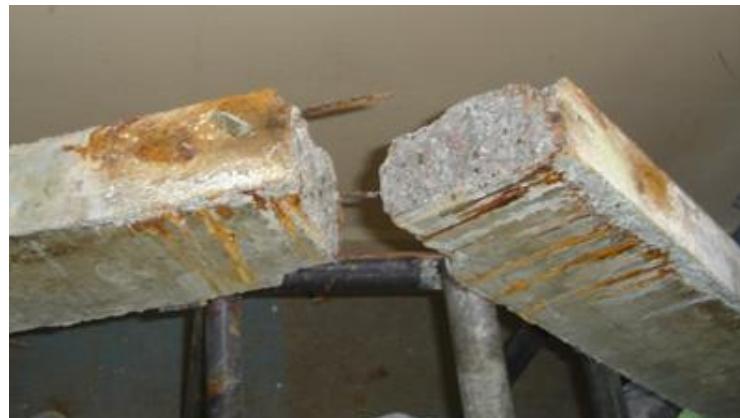
Cabe acotar, que si bien el ensayo se prolongó por aproximadamente 160 días, al arribar a los 140, la viga V96 llegó al colapso (Figura 4), debido a una importante reducción de la sección transversal de su armadura, producida por la profundidad de las picaduras generadas por la corrosión. Mientras que la viga V100 rompió a los 160 días, momento en el que se dio por finalizado los ensayos. Esto indica que el proceso corrosivo como es sabido, afecta la vida residual del elemento estructural afectado, pero que en particular, las picaduras, pueden disminuirla aún más.

Figura 4. Viga V96 luego del colapso.

interno de la sección hace que las fisuras por flexión aumenten. Además, al ser las fisuras por flexión vías de egreso al exterior, de una parte de los productos de corrosión, pueden llegar a crecer en espesor y longitud lo que podría incrementar aún más las áreas de fisuración por flexión. Es decir, el crecimiento total de la fisuración implica la disminución de la sección resistente de la viga (por la merma de sección de la armadura y de la sección útil mecánicamente del hormigón), tal que, en caso de presentarse cargas cercanas a las de rotura del elemento, puede llegar la estructura al colapso, como ocurrió con la viga V96 a los 140 días del ensayo.
