## Análisis experimental de distintas configuraciones de chapa metálica en el refuerzo a flexión de vigas de concreto armado

C. C. Deghenhard<sup>1</sup>, T. Teixeira<sup>1</sup>, A. Vargas<sup>1</sup>, M. Vito<sup>1</sup>, Â. C. Piccinini<sup>1</sup>, B. Do Vale Silva<sup>1</sup>

<sup>1</sup> Departamento de Ingeniería Civil; Laboratorio Experimental de Estructuras (LEE); Universidad de Extremo Sul Catarinense (UNESC) - Criciúma/SC; Brasil.

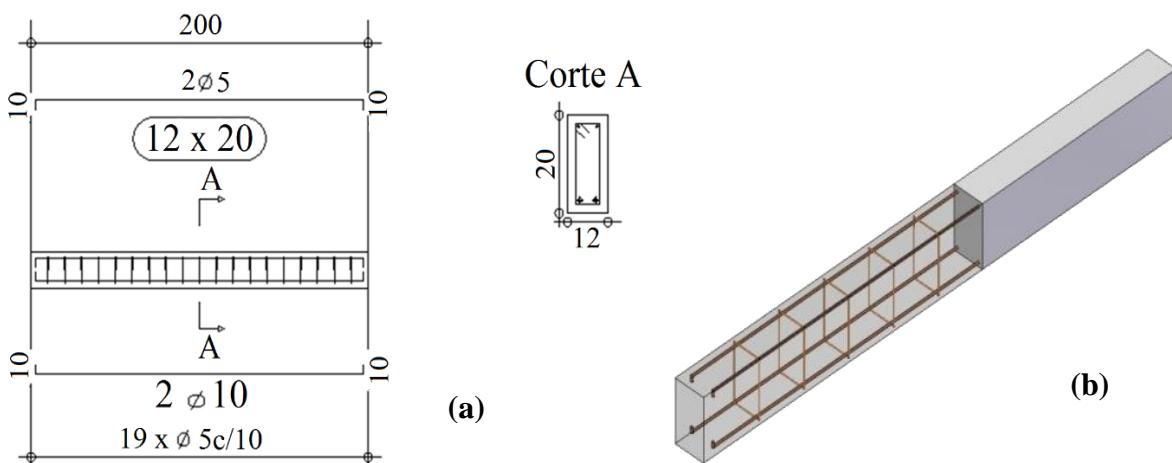
Figura 1. Detalle de las armaduras en las vigas - (a) Detalle longitudinal; (b) Perspectiva del armado

Fueron vaciadas 21 vigas con secciones transversales de 12x20 cm y longitud de 200 cm, concreto con resistencia media a compresión de 25 MPa a los 28 días y para la armadura de flexión fué utilizado acero CA-50 con  $2x\bar{\phi} = 10$  mm (dominio 3 -  $x/d = 0,2893$ ). Los estribos usados tenían  $\bar{\phi}=5$  mm y separación de 10 cm. La Figura 1 muestra en detalle usado en las vigas.

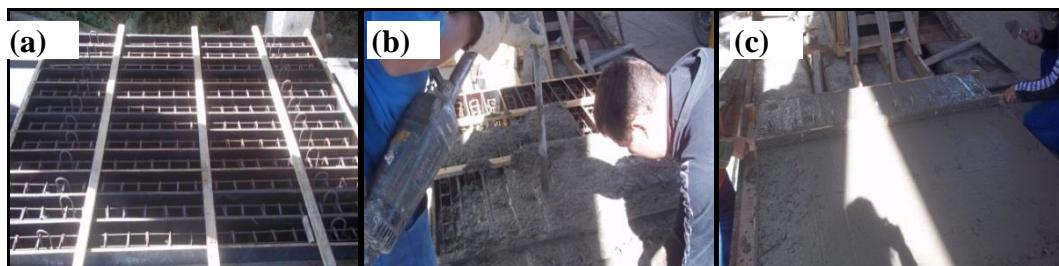
Figura 2. Fabricación de las vigas de concreto armado - (a) Moldes con armado listo para el vaciado; (b) Vaciado y vibrado; (c) Nivelación del concreto en los moldes.

Las vigas fueron vaciadas con uso de vibradores de inmersión, siendo utilizados separadores plásticos de 2,5 cm para garantizar el recubrimiento de la armadura. La Figura 2 muestra la secuencia de fabricación de las vigas.

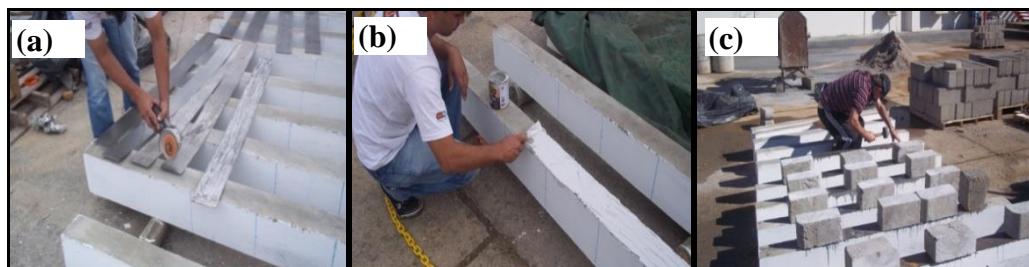
Figura 3. (a) Preparación de las chapas; (b) Aplicación del adhesivo estructural epóxico; (c) Fijación y apoyo de las chapas.

Antes de la aplicación del adhesivo, fueron hechas ranuras con una lijadora eléctrica en las chapas de acero, para mejorar las condiciones de adherencia junto con la superficie del concreto. Luego de fijar las chapas, se someten a una rápida presión uniforme, para que el exceso de resina eventualmente existente se elimine. Esa presión se hace con un martillo de goma. Posteriormente, se colocan bloques de concreto en los extremos y en la región de las chapas, sistema que se mantiene por 7 días y cubierto por lona plástica. La aplicación del adhesivo estructural epóxico en las vigas principales fué realizada a los 21 días, y el ensayo de flexión a los 28 días del vaciado. Las etapas del preparación del sustrato, del adhesivo estructural epóxico, así como la aplicación de las chapas de acero en las vigas pueden verse en la Figura 3.

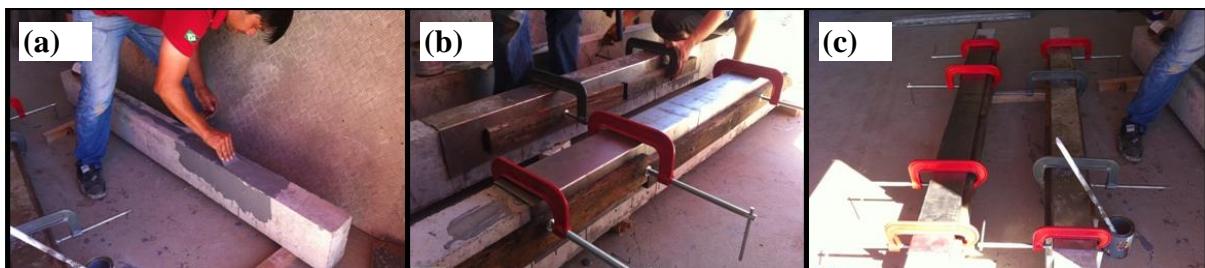
Figura 4. (a) Aplicación del adhesivo epóxico para anclar los perfiles de acero; (b) Colocación de fijadores; (c) Sistema de fijación final de las chapas.

El adhesivo utilizado fue el mismo descrito en el ítem 2.1. La aplicación puede ser acompañada en la Figura 4, y fue efectuada conforme especificaciones del fabricante, para las dos longitudes del perfil: (i) ejecución de ranuras en la superficie de acero para una mejor adherencia entre el perfil y la superficie de concreto; (ii) superficie de concreto limpia y sin polvo grasa o aceite, o cualquier sustancia que pueda afectar la adhesión, realizada con ayuda de un cepillo de acero; (iii) mezcla de los componentes A (resina) y B (endurecedor), hecha durante 5 minutos; (iv) aplicación del adhesivo epóxico en las vigas con espesor mínimo de 2 mm; (v) colocación de fijadores

(sargentos) para que el perfil de acero quede presionado lo más justo posible junto a la viga, favoreciendo la adherencia del perfil al concreto. Este sistema fue mantenido por 7 días.

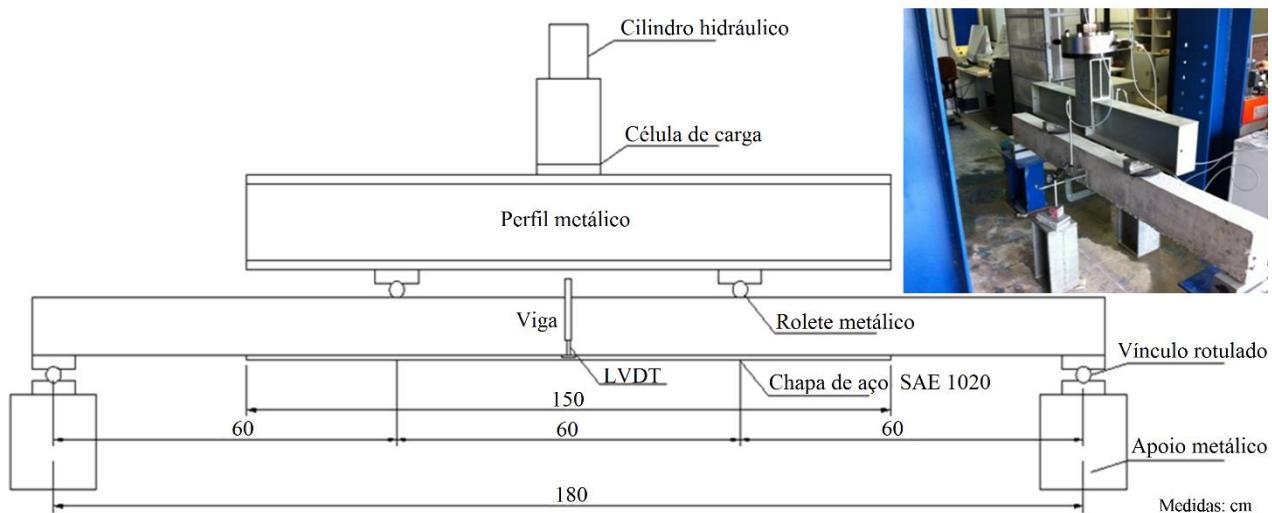
Figura 5. Dibujo esquemático y foto del ensayo de flexión en cuatro puntos.

Como puede ser observado en Figura 5, las vigas están posicionadas sobre un pórtico metálico, donde la carga fué aplicada por medio de un cilindro hidráulico, con capacidad de 500 kN, transferidos para los tercios centrales de la viga a través del perfil metálico, apoyado sobre 2 rolos de madera. Los valores de incremento de carga a lo largo del ensayo fueron obtenidos a partir de una célula de carga posicionada en la base del cilindro. Los desplazamientos en el vano central de la viga fueron medidos a partir de 2 transductores inductivos de desplazamiento (LVDTs) con capacidad de lectura de 100 mm, los cuales fueron posicionados en lados opuestos en el vano central de la viga con intención de obtener la media de los valores para una mejor consideración del desplazamiento central da viga. Para adquirir los datos se usó el sistema Quantum X® que utiliza el software Catman Easy®, ambos de la marca HBM.

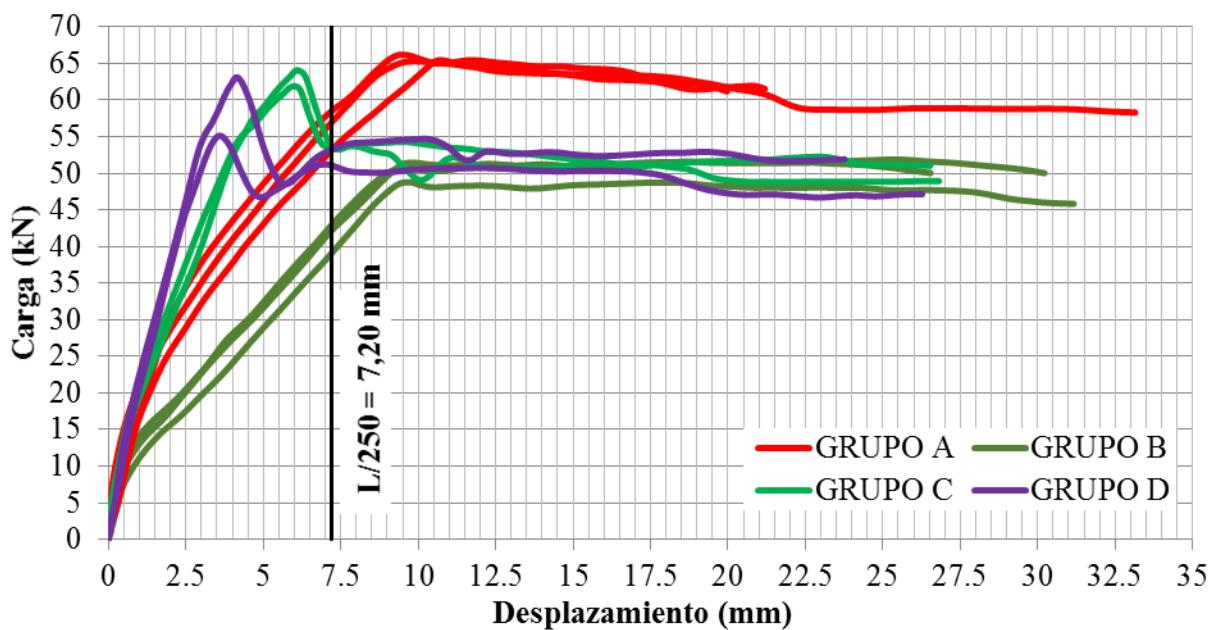
Figura 6. Comportamiento de las vigas de los grupos A, B, C y D - carga vs desplazamiento.

El mayor incremento de cargas fue de 36%, inferior al máximo de 50% recomendado por Souza y Ripper (1998). La carga creciente y los desplazamientos alcanzados en la ruptura están dispuestos en la Tabla 4. En esta etapa, el comportamiento de los porcentajes que justifican el aumento de la capacidad portante entre los grupos fue semejante al desplazamiento máximo permitido por norma (L/250). El grupo B alcanzó una carga 29% superior al grupo A, y los desplazamientos obtenidos fueron próximos entre los dos grupos. Por tanto, los desplazamientos finales para los grupos C y D se presentan bajo la determinación normativa, pues las vigas alcanzan ruptura de forma brusca momentos antes de superar el desplazamiento admisible (7,20 mm). Cuando la carga, el grupo C fue 24% más elevado en comparación al grupo A, así como el grupo D, que fue de 16%. El comportamiento de los ensayos puede ser visualizado en la Figura 6.

Las vigas de los grupos C y D no tienen la misma tendencia en el gráfico (Figura 6), llegando a ruptura en 62,96 kN en el grupo C y 59,10 kN en el grupo D. En esos dos grupos, la ruptura del refuerzo ocurrió de forma brusca en una de las extremidades de las vigas, arrancando consigo una porción de concreto con la chapa de acero colada, que llegaba hasta la armadura positiva. Esas rupturas ocurren antes de que fuese alcanzado el límite del desplazamiento admisible (L/250).

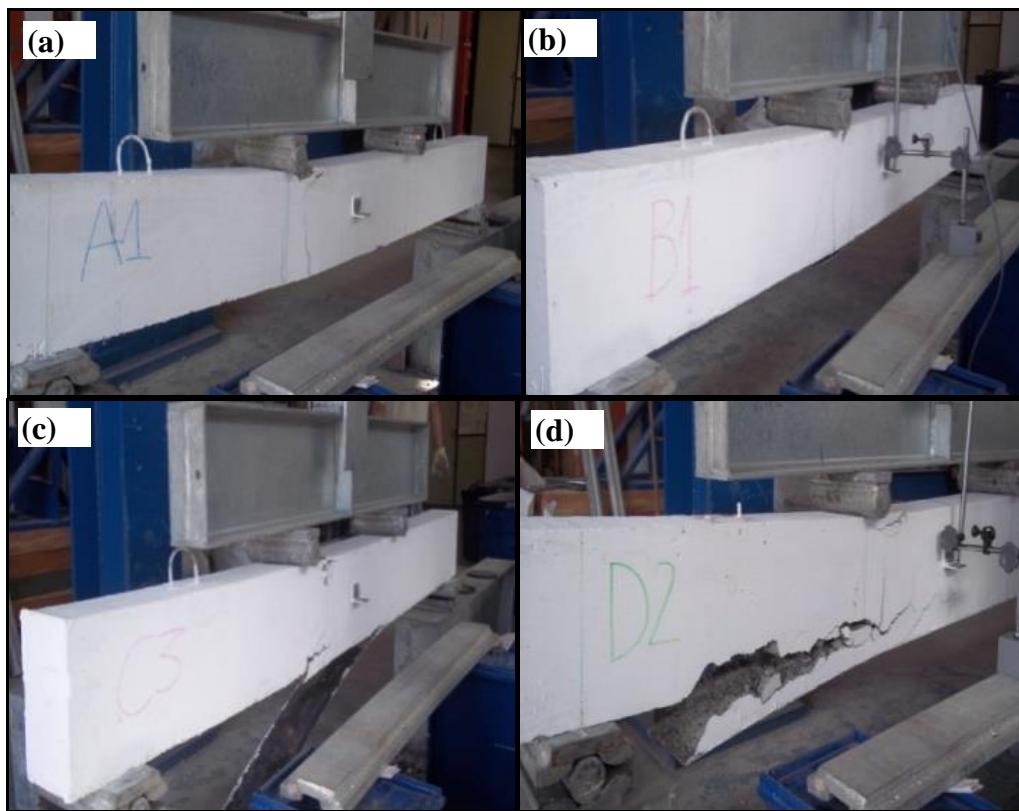
Figura 7. Modo de rotura - (a) Grupo A; (b) Grupo B; (c) Grupo C e (d) Grupo D.

Las imágenes de las vigas están en la Figura 7 para demostrar la separación de las chapas y el modo de ruptura durante la realización de los ensayos.

Los grupos A y B tienen comportamientos semejantes en lo que se refiere a la aparición de fisuras entre los tercios centrales y en la separación de la chapa de acero SAE 1020 de 0,75 mm. Los grupos C y D tienen comportamientos similares entre ellos, en relación a las fisuras más acentuadas, hasta la extremidad del refuerzo y el arrancamiento del concreto con la chapa hasta la armadura de combate a la flexión. Considerando los resultados no satisfactorios de los grupos C y D, una solución puede ser la introducción de pernos de anclaje en las extremidades de las chapas de acero SAE 1020 coladas, que ayudaría a disipar la acumulación de tensiones en esa región. En

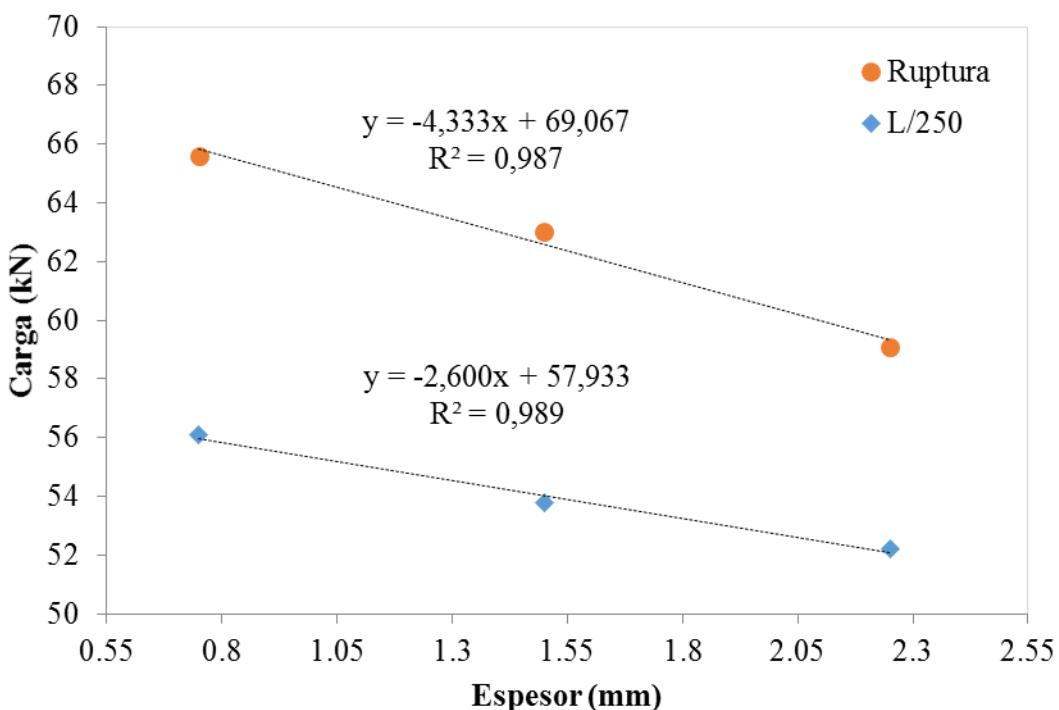
Figura 8. Comportamiento de las vigas de los grupos B, C y D - carga de ruptura y carga en L/250 vs espesores de las chapas de acero.

la Figura 8 se observa que con el aumento de los espesores de las chapas de acero SAE 1020, ocurre la diminución de la carga de soporte de las vigas, es decir, es un comportamiento lineal decreciente.

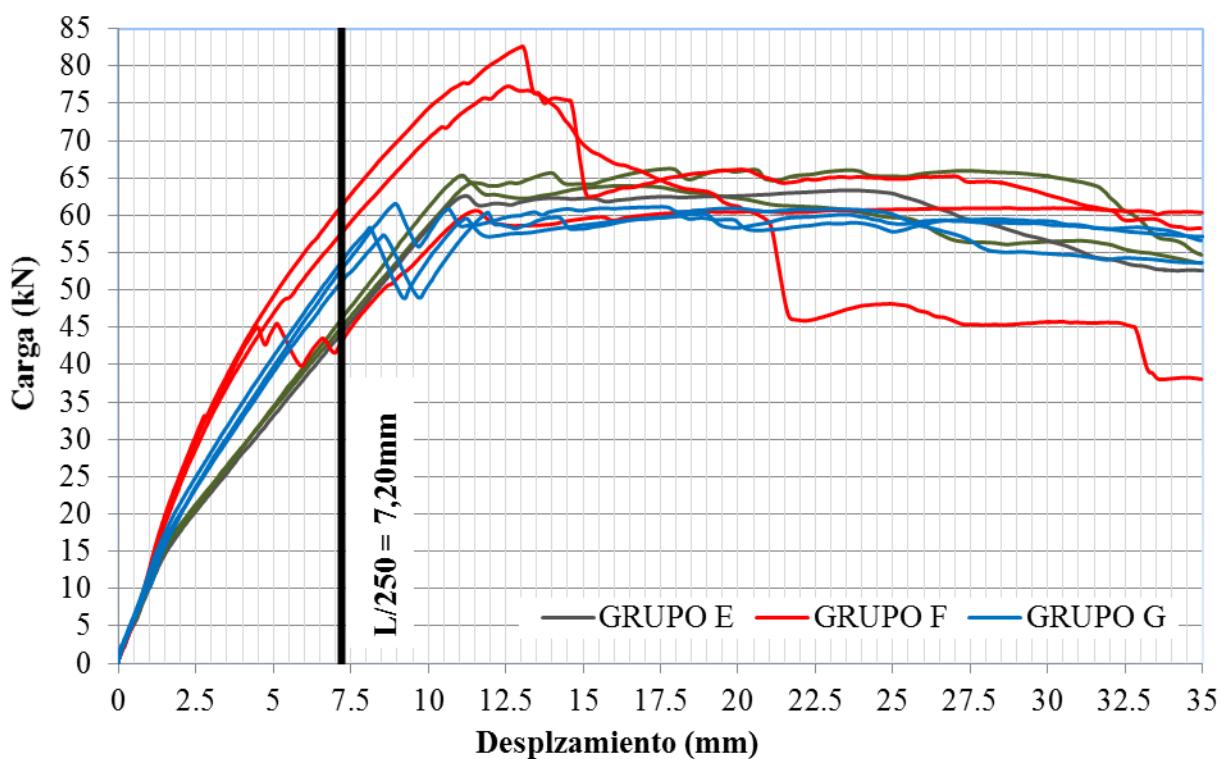
Figura 9. Comportamiento de las vigas de los grupos E, F y G - carga vs desplazamiento.

La carga necesaria para llevar las vigas a su ruptura (Tabla 6), tiene un incremento de carga mayor referente al grupo F (150 cm). Tal grupo tuvo 14% de aumento de resistencia, mientras que el grupo G disminuyó la resistencia cuando se compara al grupo E (referencia), siendo este valor de 6%. A partir del gráfico de la Figura 9 es posible observar el comportamiento de cada grupo relacionando la carga y el respectivo desplazamiento.

Es posible notar la eficiencia del refuerzo de las vigas do grupo F (vigas F2 y F3), con el perfil de 150 cm, por tanto con cargas elevadas también ocurre la separación de la chapa (Figura 9). Las vigas del grupo B, con el perfil de 80 cm, tuvieron un comportamiento inferior al grupo E (grupo de referencia). Los desplazamientos promedios fueron semejantes entre los grupos E y F, en promedio de 17,8 mm, mientras que en el grupo G el desplazamiento fue en promedio de 13,0 mm. La viga F1 se rompió por flexión y separación del perfil de acero, seguida de aplastamiento del concreto en la región central de la viga. Las vigas F2 y F3 tienen fisuras por cizallamiento y también rompimiento por separación del perfil de acero, con aplastamiento del concreto en el centro da viga F2 y en la viga F3 de la región próxima al apoyo. El Análisis hecho de las vigas del grupo G, reforzadas con el perfil de acero con 80 cm de longitud, tienen un comportamiento de fisuras semejantes a los del grupo F: rompimiento por separación del perfil de acero, siendo que, en las vigas G1 y G3, el arrancamiento del concreto fue próximo a la región central, y en la viga G2, próximo al apoyo.

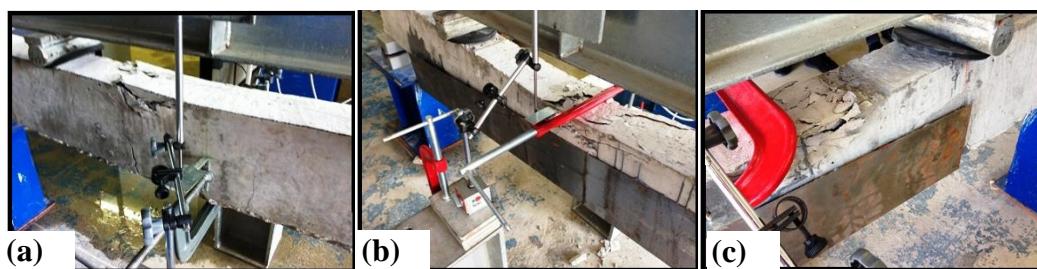
Figura 10. Modo de ruptura - (a) Grupo E; (b) Grupo F y (c) Grupo G.

Se ve claramente el aumento de la rigidez de la viga con la adición de la chapa de acero. La viga F1 (Figura 10b) tiene un comportamiento diferente de las demás, pues tuvo la separación precoz de la chapa de acero de la viga, disminuyendo el incremento de resistencia del refuerzo, y posteriormente llevando a la ruptura con la carga de 60,97 kN, similarmente la viga de referencia del grupo E. Este hecho puede ser resultado de una probable mala aplicación del adhesivo epóxico, lo que no proporcionó buen anclaje del perfil metálico al concreto.
