Revista de la Asociación Latinoamericana de Control de Calidad, Patología y
Recuperación de la Construcción, vol. 7, núm. 2, mayo-agosto, 2017, pp. 160-171
Asociación Latinoamericana de Control de Calidad, Patología y Recuperación de la
Construcción, A. C.
Mérida, México

Utilização de veículo aéreo não tripulado (VANT) na identificação de patologia superficial em pavimento asfáltico

Use of unmanned aerial vehicle (UAV) in the identification of surface pathology in asphalt pavement

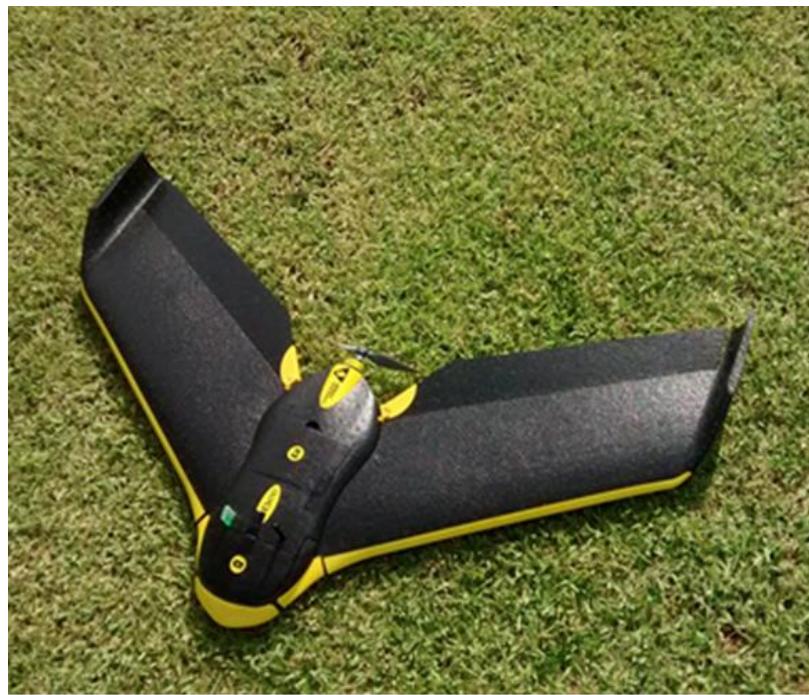
Figura 2. VANT modelo eBee.

Para a coleta das imagens foi utilizado o veículo aéreo modelo eBee (Figura 2). Compreende uma plataforma aérea com sensores específicos acoplados que permitem a obtenção de imagens fotográficas e vídeos. A aeronave traz incorporados sensores que possibilitam a estabilidade do equipamento em missão, bem como a transmissão de dados que garantem o acompanhamento direto da execução do voo.

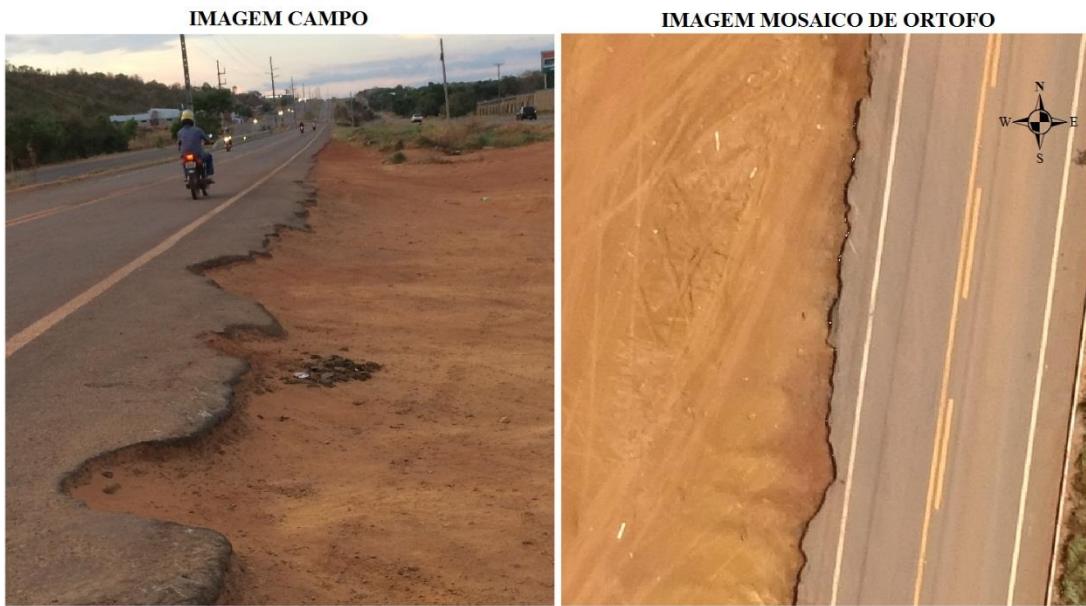
Figura 4. Perda de revestimento do acostamento.

A Figura 4 apresenta a erosão da borda do revestimento em um trecho do acostamento da rodovia. Percebe-se nessa imagem a perda de material entre o acostamento e o canteiro central, ocasionado pelo desvio irregular e a ausência de meio fio, o que torna o pavimento vulnerável a esse tipo de desagregação.

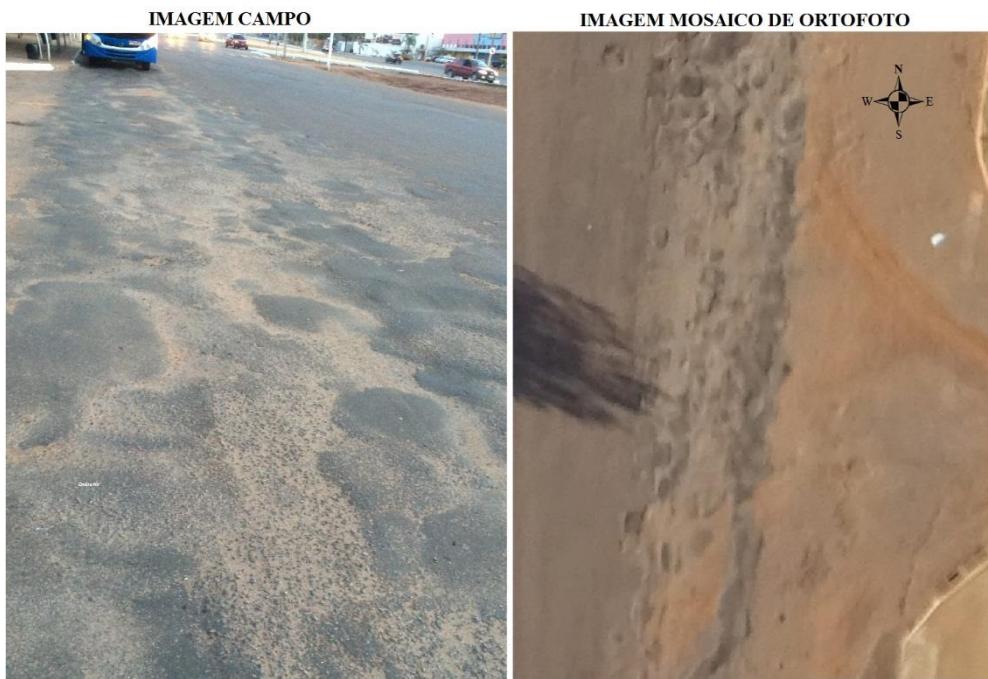
Figura 5. Remendos emergenciais.

Na Figura 5 são expostas áreas afetadas por remendos, patologia com maior incidência no trecho sobrevoado. Geralmente os remendos são causados por intervenções corretivas no pavimento, em razão de afundamentos, escorregamentos, trincas interligadas, buracos, etc.

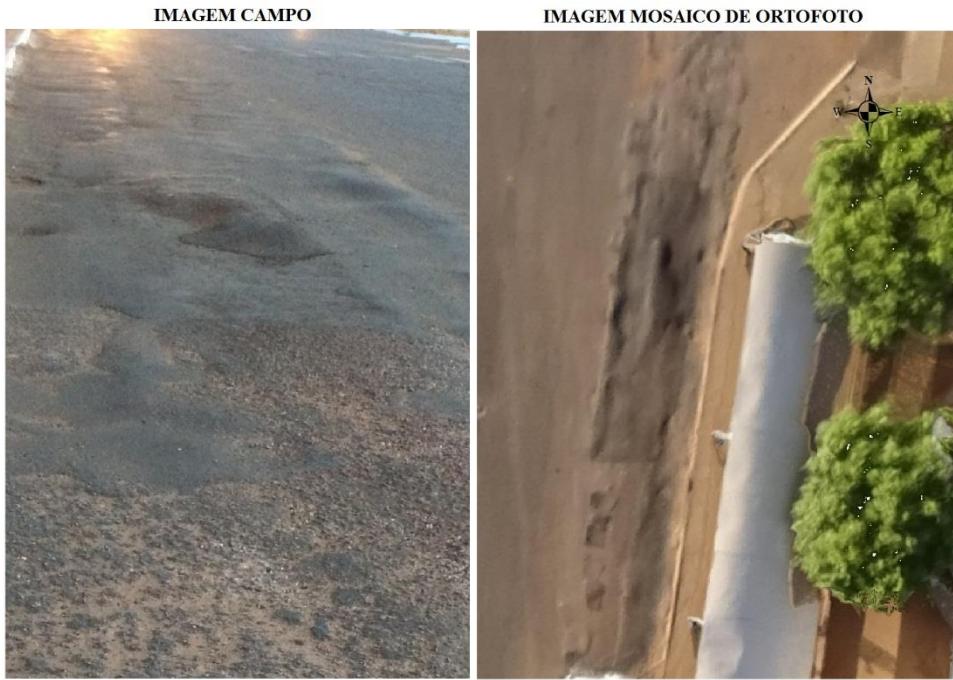
Figure 6. Afundamentos e soleamentos em trecho de tráfego pesado.

Afundamentos e solevamentos laterais também se mostram presentes em alguns trechos. A Figura 6 ilustra esse tipo de patologia, caracterizado pela formação de depressões no sentido longitudinal da via, acompanhada de deslocamento lateral ou elevações das áreas adjacentes. Essa manifestação patológica está associada ao tráfego de veículos pesados de transporte público (ônibus), que é mais intenso nessa faixa.

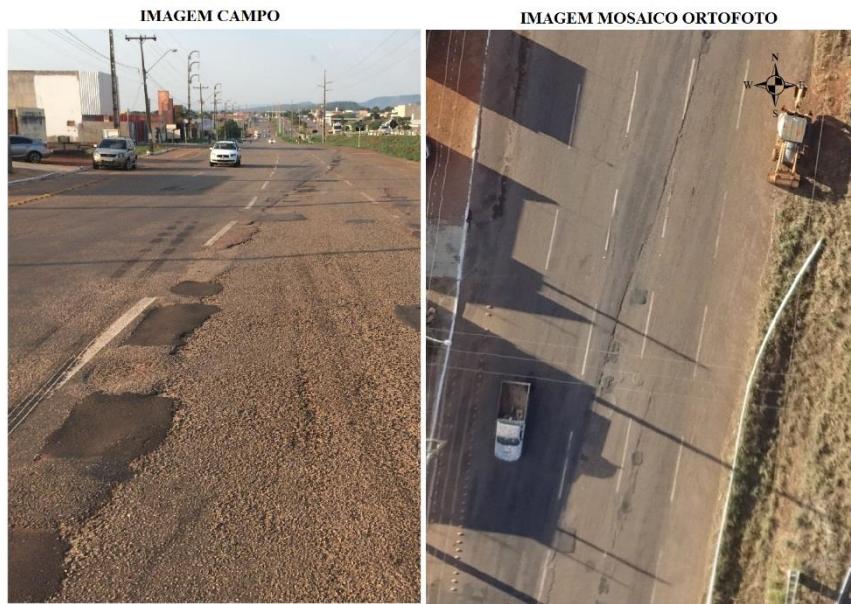
Figura 7. Junta de serviço em trecho ampliado da rodovia.

A Figura 7 evidencia uma área contendo juntas de serviço no sentido longitudinal, localizadas entre o velho e o novo pavimento executado para alargamento da pista.

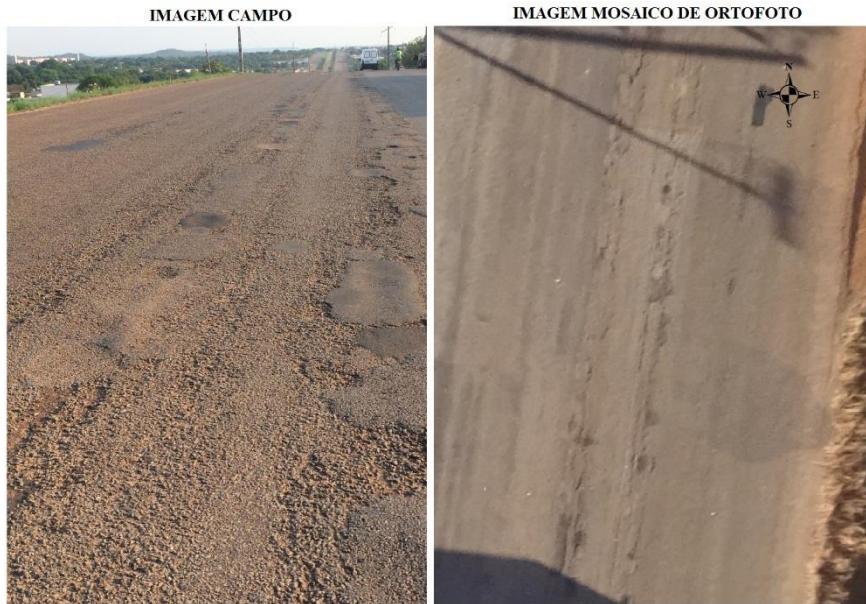
Figura 8. Desgastes superficiais na entrada da cidade de Palmas - TO.

Áreas comprometidas por desgaste superficial podem ser observadas na Figura 8. Nessas situações acontece a perda do filme asfáltico que envolve os agregados, podendo ser acompanhado pelo polimento dos agregados, expondo os mesmos à ação das rodas dos veículos, sendo agravado pela ação abrasiva do tráfego, onde ocorre assim a perda dos agregados, gerando aspereza superficial do pavimento.

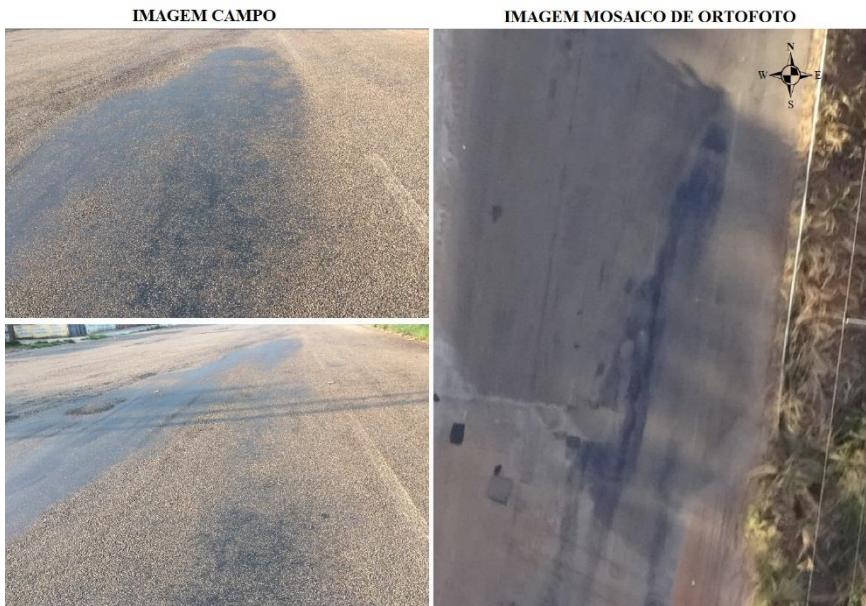
Figura 9. Exsudação em trecho próximo ao bairro Taquaralto.

O aparecimento do material betuminoso sem agregado na camada de revestimento, a chamada exsudação, ilustrada na Figura 9, caracterizam-se por apresentar uma superfície brilhante, e também foi um tipo de patologia identificada.

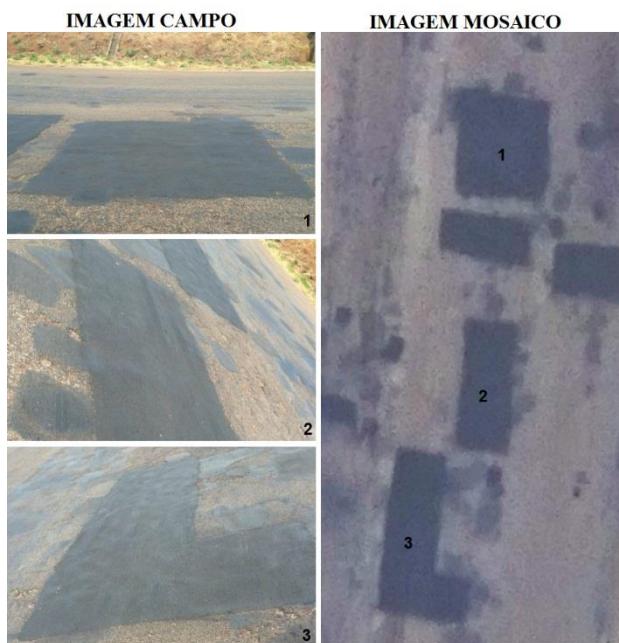
Figura 10. Remendos profundos nas proximidades da entrada do bairro Santa Helena.

A fim de atestar a confiabilidade dos dados levantados por meio das imagens, foram feitos comparativos entre as áreas de pavimento afetadas por patologias levantadas em campo e por meio do MDS da TO-050. A Figura 10 exemplifica o processo de levantamento de uma área afetada por remendo profundo.

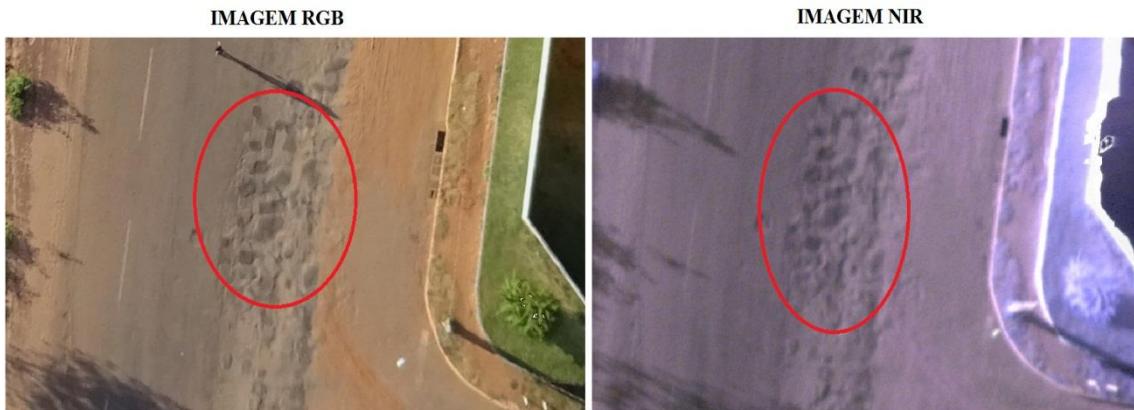
Figura 11. Comparativo entre as imagens das câmeras RBG e NIR.

Nas imagens RGB foi possível diferenciar remendos recentes e mais velhos, por meio das cores e dos formatos, enquanto nas imagens NIR, os remendos recentes são claramente evidenciados por possuírem uma tonalidade mais escura e uma geometria bem definida. A Figura 11 mostra que remendos mais antigos não aparecem nas imagens com infravermelho, ficando oculta a cor e o formato, o que dificultou a interpretação correta das patologias.

Quanto aos resultados obtidos, percebe-se uma diferença significativa, levando-se em consideração que algumas manifestações patológicas não aparecem no sensor NIR, principalmente as com tonalidades mais claras, como remendos, desgastes superficiais, afundamentos e sobrelevações.
