Incêndio em compartimento de residência na Cidade do Recife: Um estudo experimental

Revista de la Asociación Latinoamericana de Control de Calidad, Patología y  
Recuperación de la Construcción, vol. 7, núm. 3, septiembre-diciembre, 2017, pp. 215-  
230

## Incêndio em compartimento de residência na Cidade do Recife: Um estudo experimental

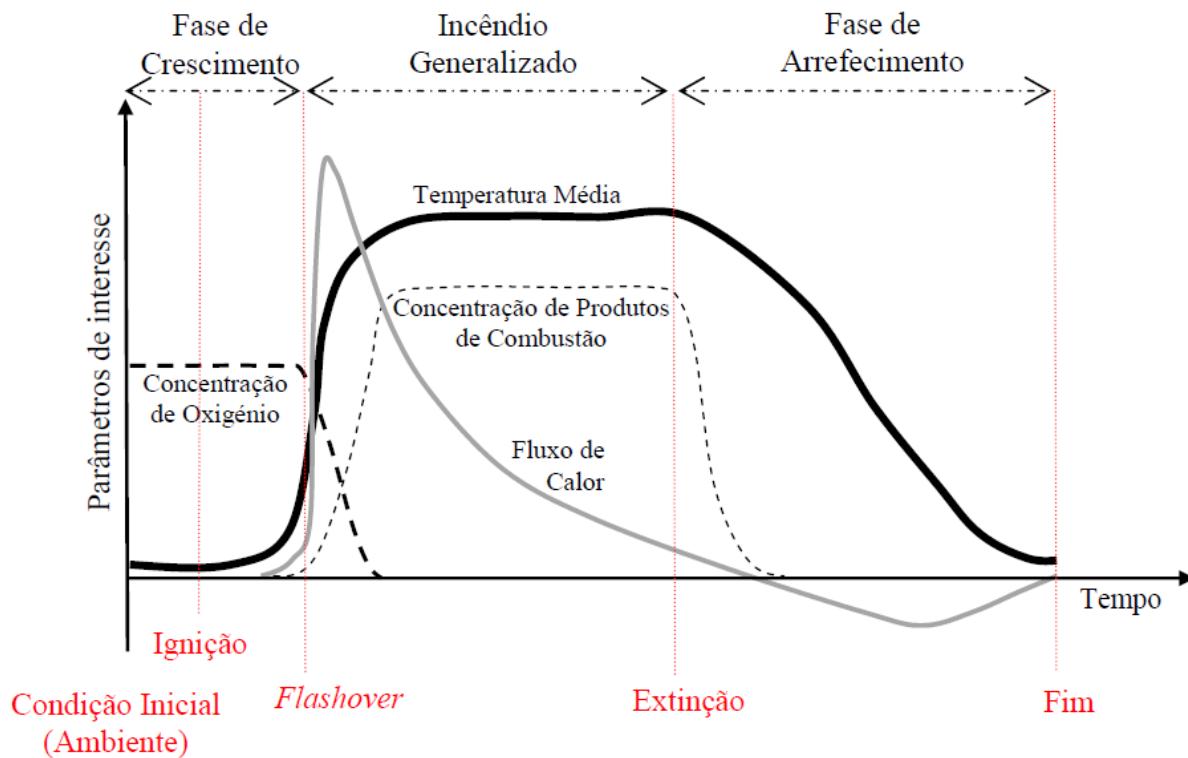
Figura 1. Representação da evolução de temperaturas associada aos diferentes parâmetros de um incêndio real compartimentado (Torero, 2011).

Resumidamente, em todos estes estudos, a curva de temperatura possui as características clássicas apresentadas na Figura 1.

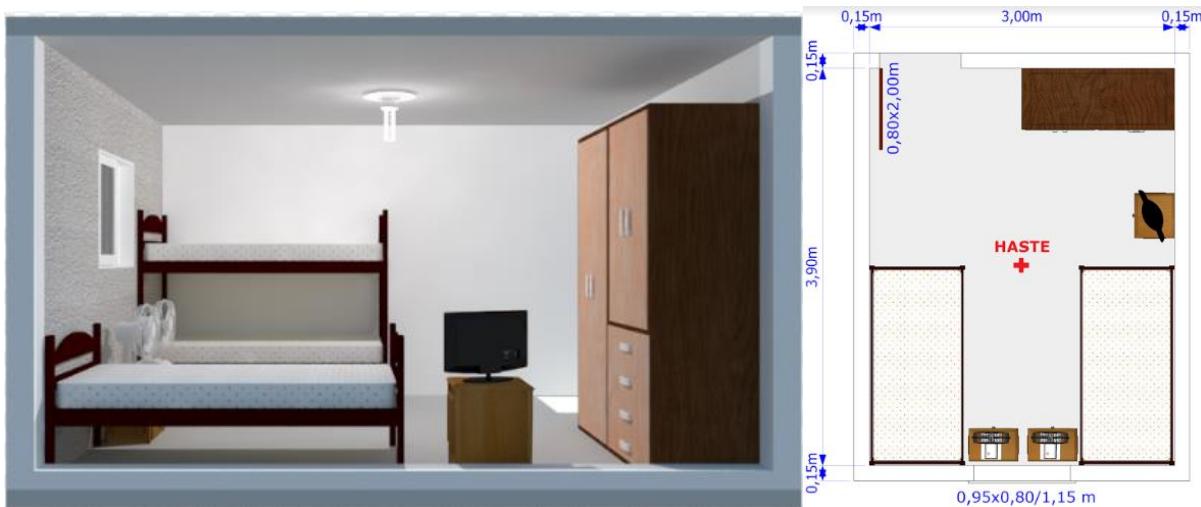
A carga de incêndio do dormitório foi materializada através dos móveis e objetos determinados na pesquisa de Corrêa *et al.* (2016), sendo esta constituída de: 01 (um) cama beliche de madeira, 01 (uma) cama de solteiro de madeira, 03 (três) colchões de espuma, 02 (dois) criados mudos grandes e 01 (um) criado mudo pequeno, ambos em aglomerado de madeira, 01 (um) guarda-roupas em aglomerado de madeira, 02 (dois) ventiladores e 01 (um) televisor pequeno, além de 20 kg de roupas e 4 kg de papéis, tudo adquirido em um estabelecimento de móveis usados, buscando a fidedignidade dos objetos, e consequentemente carga incêndio encontrada nas residências frequentemente incendiadas na cidade de Recife. A Figura 2 reproduz este planejamento.

Figura 2. Esboços do compartimento ensaiado

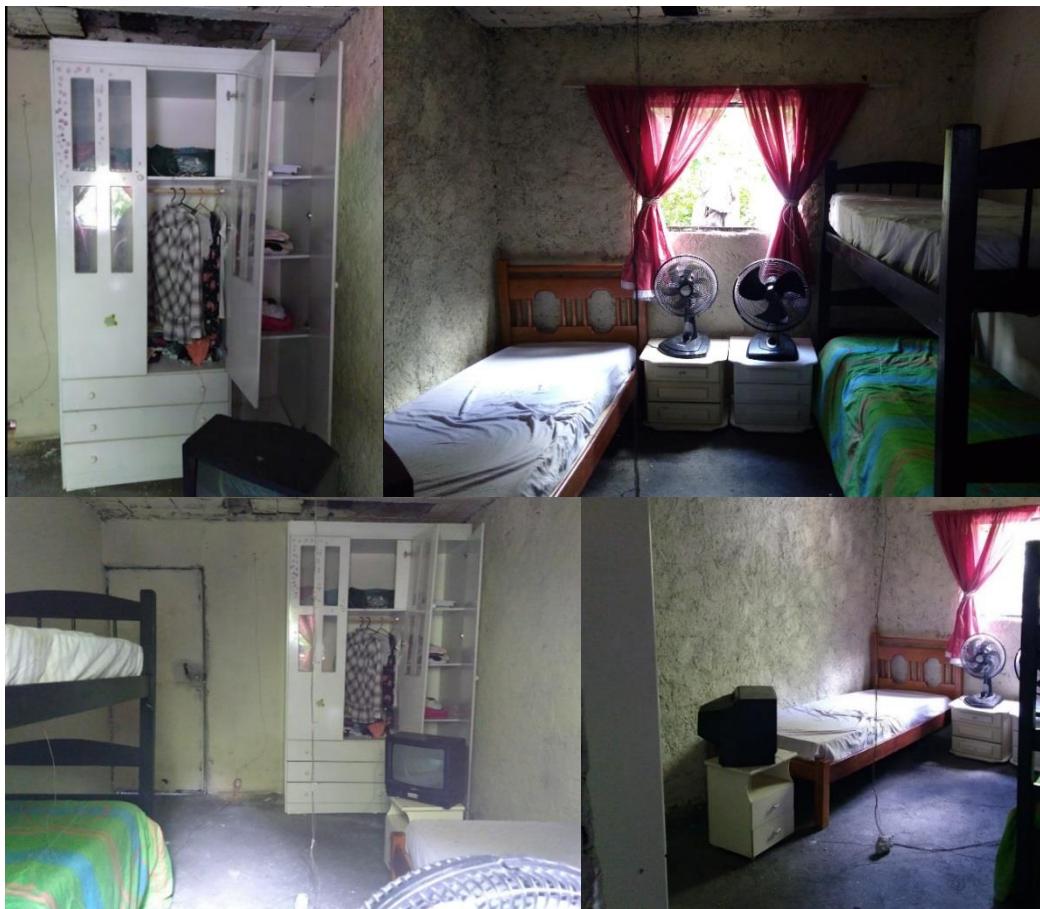
Após a reforma o cômodo foi devidamente preparado com o mobiliário descrito para posteriormente ser instalada a instrumentação de medição. O cômodo antes da queima estava de acordo com a representação na Figura 3 a seguir.

Figura 3. Dormitório antes do experimento de incêndio.

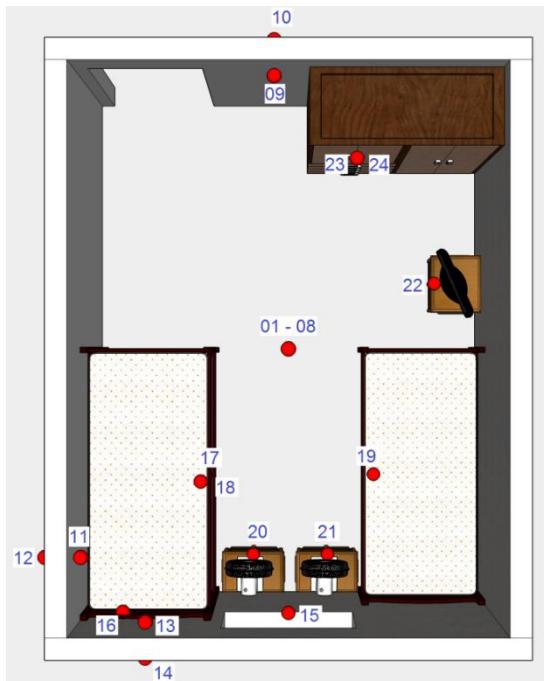
Buscando aferições térmicas no decorrer do ensaio, foram instalados 24 (vinte e quatro) termopares tipo K, distribuídos no compartimento conforme mostrado na Figura 4.

Figura 4. Distribuição dos termopares no compartimento ensaiado

O posicionamento dos termopares teve a seguinte correspondência com a enumeração mostrada na Figura 4: 01 a 08, dispostos a haste representada na figura, instalados a 0,3; 0,6; 0,9; 1,2; 1,5; 1,8; 2,1 e 2,4 metros, possibilitando a observação do gradiente de temperatura em vários níveis, ou mesmo promovendo a comparação com diversas alturas das vias respiratórias de um homem em pé, agachado, rastejando ou sobre uma peça de mobiliário; 09 e 10, interior e exterior da parede com revestimento de argamassa de cimento; 11 e 12, interior e exterior da parede com revestimento de gesso; 13 e 14 interior e exterior da parede com chapisco cimentício; 15, janela; 16, coleta de gases; 17 e 18, beliche, leito superior e inferior respectivamente; 19, cama de solteiro; 20 e 21, criados-mudos grandes (posicionados ao lado da beliche e cama de solteiro respectivamente); 22, criado-mudo pequeno com o aparelho televisor; 23 e 24, guarda-roupa, posicionado na porta e nos cabides respectivamente. A instalação dos termopares nas paredes foi feita a 2,1 m de altura e a 0,5 m dos vértices, com exceção da parede com reboco cimentício onde os termopares ficaram a mesma altura e a 0,5 m do portal de entrada.

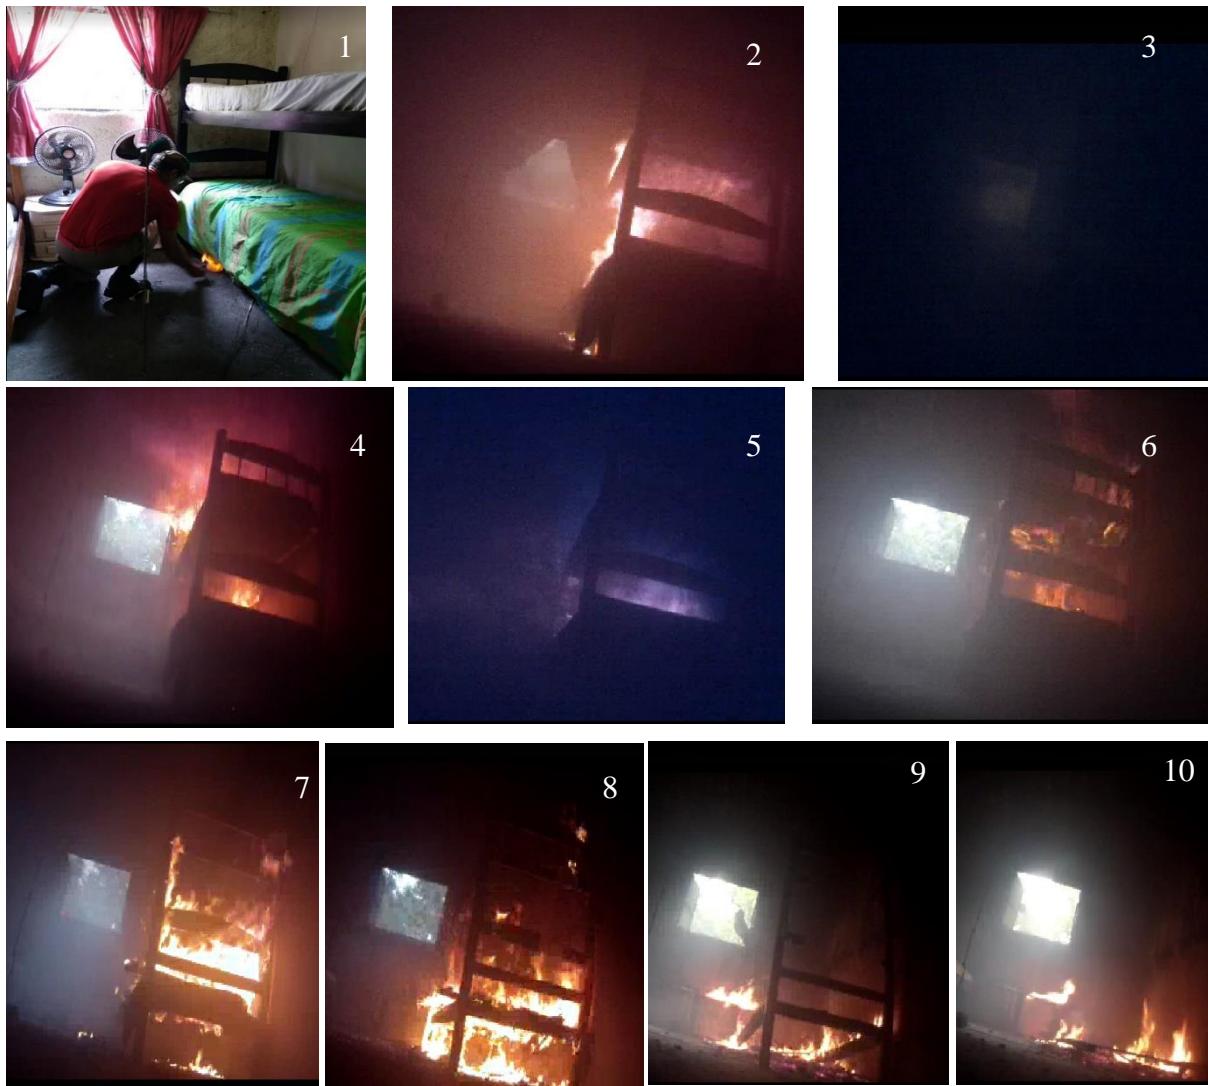
Figura 5. Cronologia do Experimento

1 - 00min35seg - Início da chama em pastilha de parafina;  
 2 - 03min56seg - Início da queima do leito superior do beliche;  
 3 - 06min22seg - Saturação de gases da combustão;  
 4 - 07min38seg - Fim da saturação por exaustão natural dos gases e ingresso de ar com retorno de chama 'viva';  
 5 - 10min36seg - Nova Saturação de gases da combustão

6 - 11min49seg - Fim da 2ª saturação por exaustão natural dos gases e ingresso de ar com retorno de chama 'viva';  
 7 - 18min02seg - Abertura de portas possibilitando a circulação cruzada;  
 8 - 19min04seg - Deslocamento do foco principal de incêndio;  
 9 - 21min29seg - Início da combustão do plástico do ventilador por sobre a mesa intumescida;  
 10 - 41min43seg - Desabamento total do beliche;

Destacam-se alguns resultados a seguir como: cronologia, análise das temperaturas e representação por imagens. Em sequência a cronologia básica, a Figura 5 mostra os eventos do experimento propriamente dito:

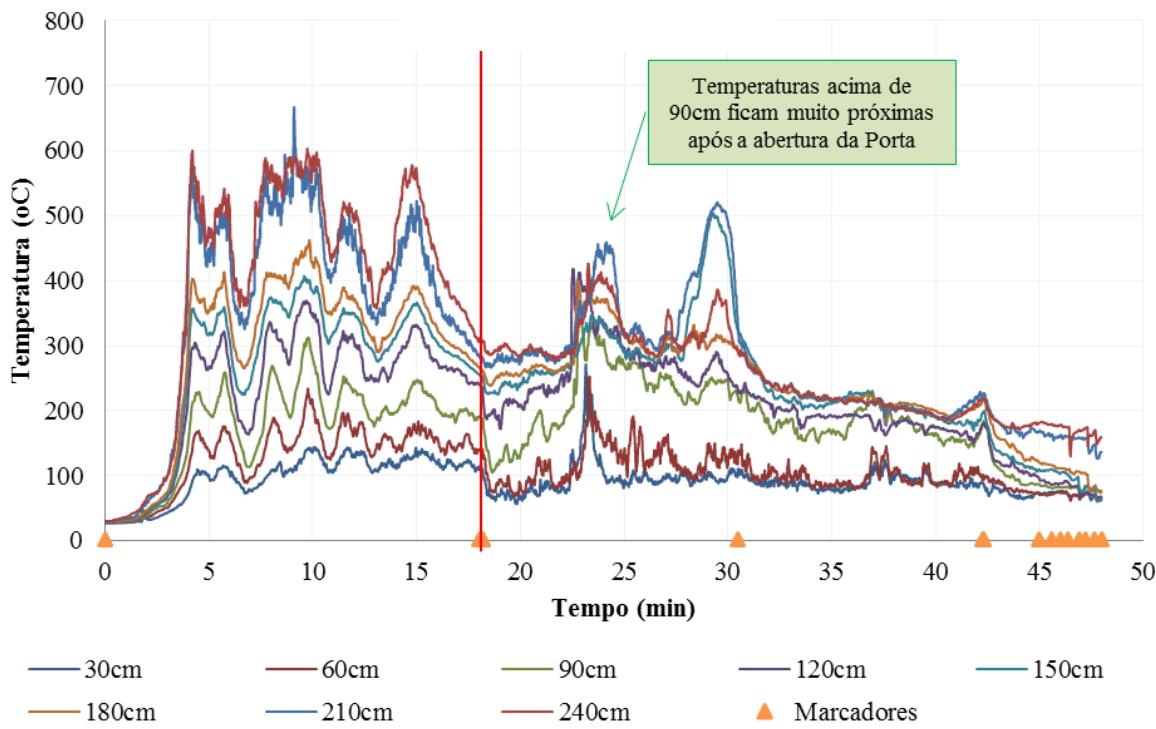
Figura 6. Temperatura aferidas na haste de termopares colocada no centro do compartimento

Observa-se um crescimento das temperaturas no centro do dormitório nos oito pontos de medição da haste de termopares, durante os primeiros 4 minutos, até que o ambiente foi tomado por espessa nuvem de gases, promovendo uma saturação gasosa (fenômeno descrito na literatura), onde a pressão interna é bem maior que a externa, impedindo o ingresso do ar atmosférico e consequentemente do oxigênio, chegando a ser aferido no termopar a 2,4m 600°C, aos 3 minutos e 40 segundos.

Em seguida a alta pressão interna dos gases, promove uma lenta exaustão da nuvem, acompanhada de uma diminuição gradual das temperaturas até aproximadamente o sétimo minuto, quando um novo ingresso do ar atmosférico, rico em combustível, realimenta a combustão tornando o incêndio novamente vivo (com presença intensa de chamas e luminosidade) acompanhada do aumento de temperaturas, chegando a ser aferido, no termopar a 2,1m do piso, 667°C aos 8 minutos e 35 segundos. Mais uma vez a grande produção de gases da combustão se intensifica diminuindo a disponibilidade de entrada de ar/oxigênio afere-se uma diminuição de mais de 100°C nos pontos mais altos, seguido de uma exaustão natural e um novo ingresso de combustível.

Estes ciclos se repetem algumas vezes até o décimo quinto minuto, quando as temperaturas iniciam um declínio progressivo, chegando o termopar com maior aferição a informar 300°C e os mais baixos menos de 100°C, apresentando a clássica fase de arrefecimento mostrada por Torero (2011).

Destaca-se que, com raras exceções, os termopares na haste apresentaram uma certa compatibilidade tendo as temperaturas crescido e decrescido ao mesmo tempo em todos eles, até a abertura da porta aos 18 minutos, quando anuncia-se o declínio do incêndio. Com a abertura

da porta e o estabelecimento da ventilação cruzada as temperaturas aferidas no centro do dormitório perderam a compatibilidade oscilando individualmente sem presentar um padrão comum. A ventilação cruzada proporcionou uma circulação dos gases quentes em diversas faixas de altura: aos 23 minutos de ensaio, a temperatura do termopar a 0,60 m e é maior que as dos termopares a 2,10 m e 2,40 m. Sem a ventilação cruzada, tal situação seria improvável pelo princípio da convecção demonstrado por Janssens (2016).

A partir dos 30 minutos de ensaio, com a diminuição do material combustível, as temperaturas se dividem em dois padrões: os cinco termopares mais elevados (2,4m, 2,1m, 1,8m, 1,5m e 1,2m) apresentam temperaturas próximas aos 200°C e os três termopares mais próximos do piso (0,9m, 0,6m e 0,3m) apresentam temperaturas próximas a 100°C, todavia ambos os padrões apresentam uma queda quase que linear, caracterizando a fase de arrefecimento do incêndio.

Ressalta-se que não houve a generalização do incêndio ou *Flashover*, em sua forma clássica, neste experimento. Observa-se que este incêndio difere da curva clássica de temperaturas apresentada na Figura 1, sobretudo pelo movimento cíclico de Combustão Viva - Saturação Gasosa – Exaustão Natural – Ingresso de Oxigênio – Combustão Viva, promovendo vales e picos de temperaturas, e consequentemente uma curva bem menos linear.

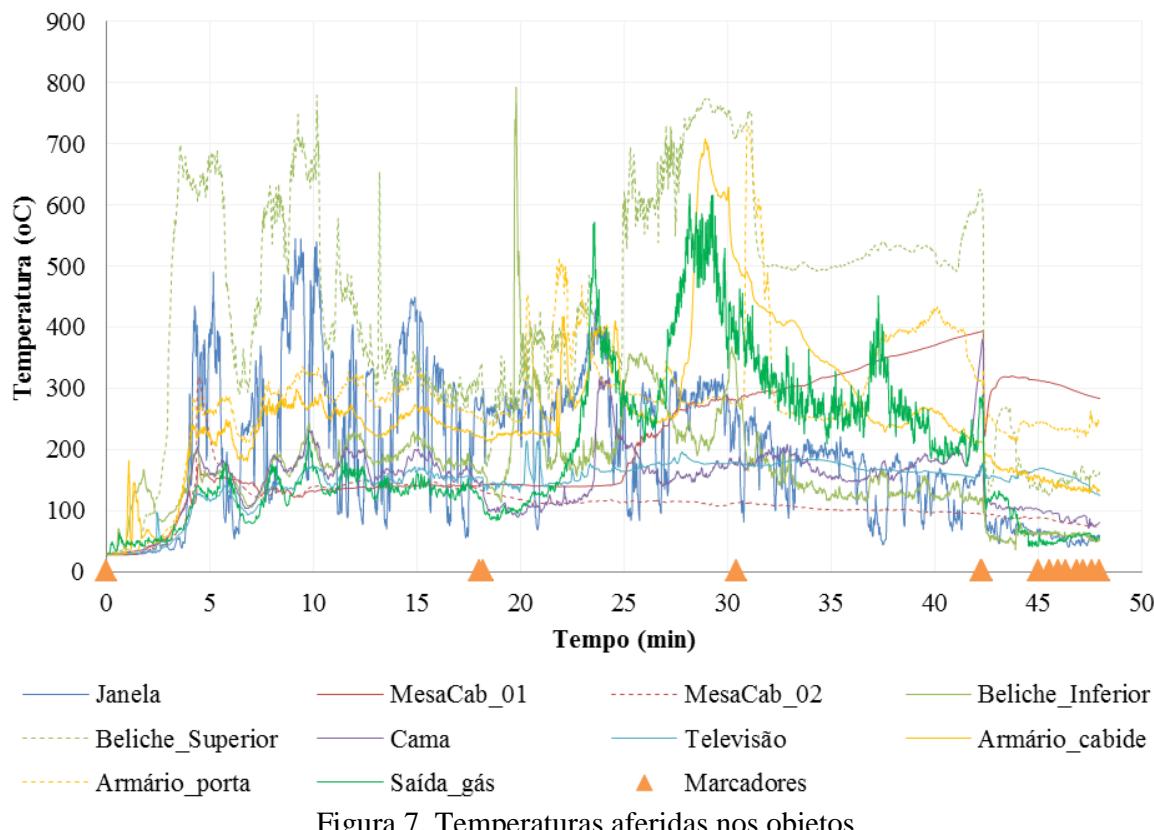
O comportamento das temperaturas nos objetos de mobiliário pode servir como referência nos gráficos da Figura 7 a seguir.

Vê-se que as maiores temperaturas foram aferidas no leito inferior do beliche, chegando próximo a 800°C em vários momentos (10, 19, 27 e 31 minutos), fato compatível com esta ser a peça de mobiliário onde o incêndio foi iniciado e objeto mais atingido pelas chamas. Chama atenção também, principalmente após os 25 primeiros minutos de queima e da abertura da porta (18 minutos) o aumento de temperatura na porta e no interior do armário, que mesmo não combarindo totalmente alcançou temperaturas que suplantaram os 700°C. Em parte, este aquecimento é explicado pela convecção dos gases para o interior do armário que através de sua

geometria facilitou o acúmulo de gases quentes, além disso, algumas peças de vestuário entraram em combustão promovendo a produção de calor.

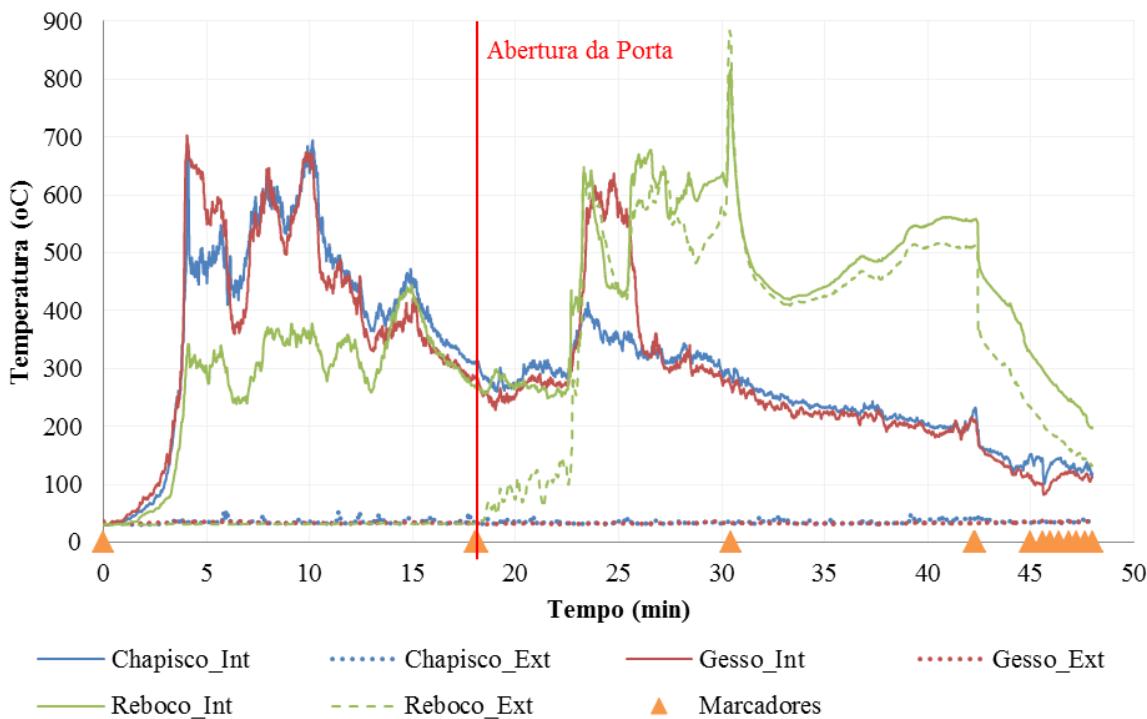
Figura 8. Temperaturas aferidas nas paredes interna e externamente

As temperaturas nas paredes internas, principalmente as com chapisco cimentício e argamassa de gesso (mais próximas ao foco inicial de incêndio) acompanharam a curva de aumento e diminuição aferida no centro do dormitório através da haste de termopares, a partir do processo de produção de gases, saturação, exaustão natural, ingresso de ar atmosférico (oxigênio), queima viva, produção de gases e etc., até a abertura da porta. Esta assertiva pode ser comprovada a partir da comparação destes dois termopares com o localizado a 2,10 m de altura do piso na haste.

Aos 4 minutos de ensaio a parede com revestimento de argamassa de gesso chegou a 702°C em sua face interna, enquanto a com chapisco cimentício chegava a 641°C. Aos 9 minutos e 54 segundos a parede chapiscada estava submetida a 684°C e a revestida argamassa de gesso a 662°C, sendo estes os maiores picos registrados, destaca-se que ambas apresentam uma proximidade bem relevante até o momento da abertura da porta.

A parede com revestimento de argamassa de cimento (mais afastada do foco inicial de incêndio) teve sua curva desenvolvida abaixo dos 400°C até os 14 minutos e 12 segundos, quando teve o último pico de temperatura antes da abertura da porta.

As temperaturas de todas as paredes internas após a abertura da porta se aproximam até os 22 minutos de ensaio, quando a temperatura da parede em gesso sobe substancialmente chegando a alcançar valores superiores a 600°C.

Nas temperaturas das paredes externas vê-se pouca variação até a abertura da porta, com valores que não ultrapassam os 60°C. Destaca-se um aumento extremamente significativo da temperatura da face externa na parede com revestimento de argamassa de cimento que, após a abertura da porta e consequente ventilação cruzada, sobe para mais de 645°C em pouco mais de cinco minutos, mantendo picos e vales acima de 400°C e chegando a 878°C aos 30 minutos e 24 segundos.

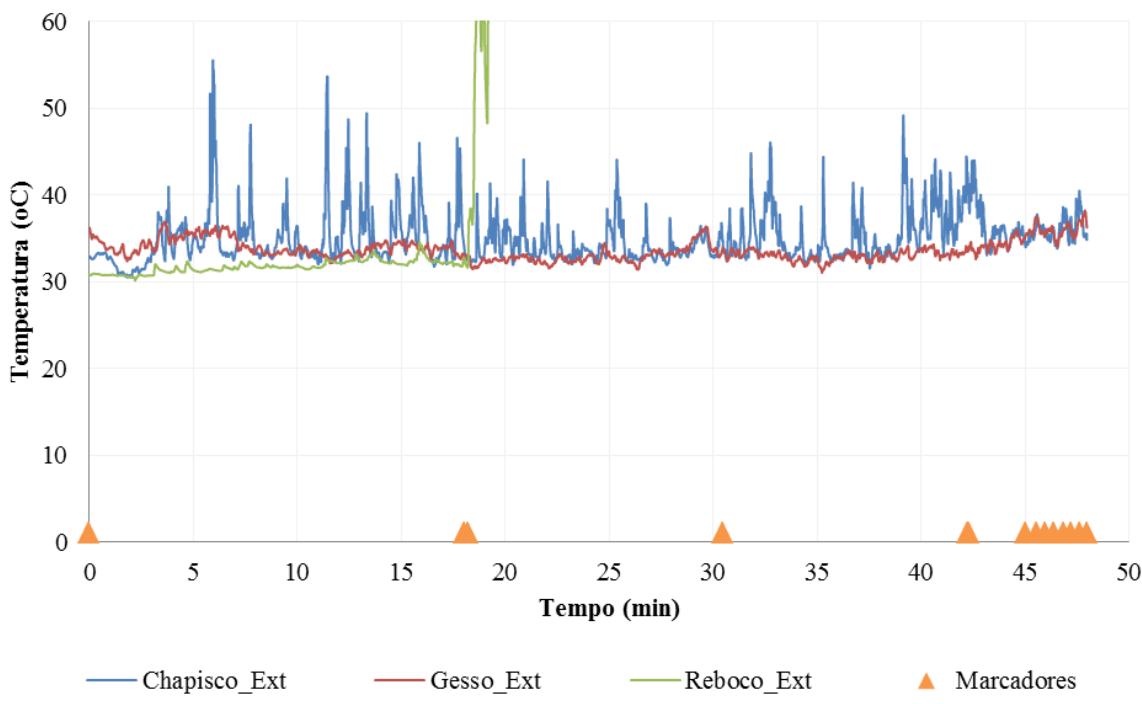
Para examinar mais detalhadamente a condução térmica a partir das paredes em alvenaria de tijolos cerâmicos de oito furos horizontais, revestidas internamente com argamassa de gesso, chapisco cimentício e argamassa de cimento, propõe-se o gráfico mostrado na Figura 9.

Figura 9. Temperaturas aferidas nas paredes externas

Observa-se que as altas temperaturas internas não foram conduzidas para a face externa das paredes, mesmo aquelas mais próximas ao foco inicial do incêndio. A subida abrupta da temperatura externa da parede revestida com argamassa de cimento está associada à abertura da porta e o início da ventilação cruzada, revelando que a abertura de um compartimento incendiado pode trazer uma elevação substancial da temperatura dos cômodos contíguos e por consequência uma propagação do incêndio.

Cabe notar que, quando analisadas apenas as paredes revestidas internamente com chapisco cimentício e argamassa de gesso nota-se um bom isolamento térmico para ambas, pois mesmo com temperaturas internas que ultrapassaram os 680°C, externamente ambas não chegaram a medir nem 60°C. Contudo, comparando o desempenho, o revestimento de chapisco cimentício revelou-se menos eficaz que o de argamassa de gesso, sendo que o primeiro chegou a 54,38°C aos 5 minutos e 58 segundos e o segundo teve temperatura máxima de 38,19°C aos 47 minutos e 49 segundos de experimento. O ensaio foi acompanhado de filmagem térmica executada por técnico em termografia cedido pela empresa ‘Câmara Térmica FLIR’. A seguir, a Figura 10 mostra algumas imagens comparativas entre as captadas por câmeras convencionais e as termográficas:

A condução térmica das paredes em alvenaria revelou-se baixa neste experimento, não havendo temperaturas acima de 60 °C nas faces externas das mesmas. Porém quando comparadas, as condutividades das paredes revestidas com argamassa de gesso e chapisco cimentício, nota-se uma diferença em favor da primeira que em sua face externa teve temperatura máxima de 38,19°C enquanto a segunda apresentou 54,38°C.

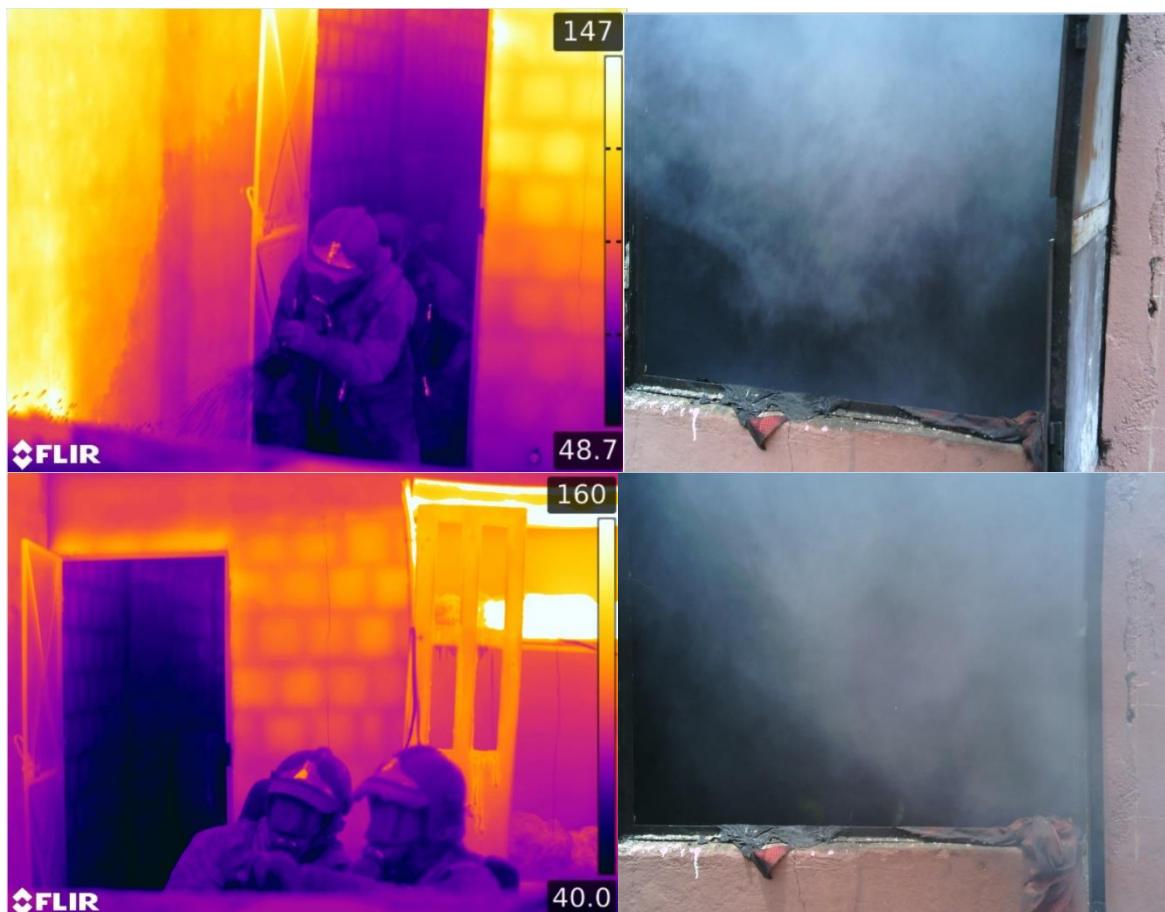
Figura 10. Imagens Térmicas da Entrada da Equipe de Combate a Incêndios.

Nas imagens térmicas pode ser visto uma grande quantidade de informações as quais podem otimizar o combate a incêndios, como peças com grande liberação térmica (focos de incêndio) que ficam invisíveis em meio aos gases da combustão, bem como apontar diferentes componentes estruturais, como tijolos cerâmicos ocultos abaixo do revestimento, ou ainda dar indicações de colapso estruturais não percebidos a olho nu, proporcionando inclusive a evacuação da área afetada e áreas adjacentes.

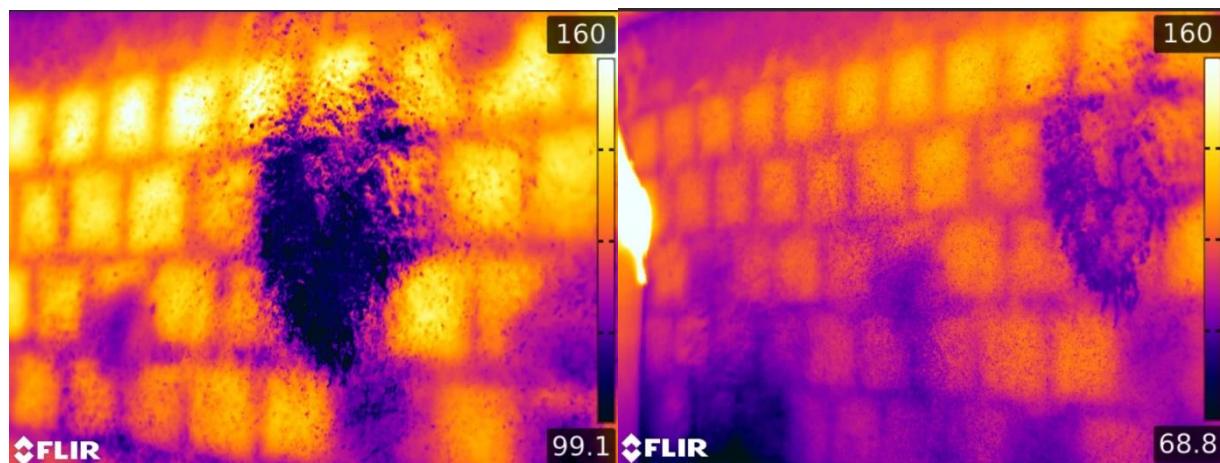
Figura 11. Imagens Térmicas do Resfriamento de Estruturas.

Nas imagens térmicas acima se vê a eficiência da aplicação de um jato ‘atomizado’, jato de água aplicado através de mangueiras de incêndio de 1 ½ polegadas, com pressão de trabalho 8 Kf/cm<sup>2</sup>(PSI) a uma vazão 30 galões por minuto, com abertura de 60° de acionamento por 1 a 2 segundos, sobre as paredes em alvenaria revestidas.

Na primeira imagem um único jato proporciona, quase que instantaneamente a redução de 160°C para 99,1°C, enquanto na segunda imagem um conjunto de alguns jatos diminuiu a temperatura das paredes para 68,8°C em muitos pontos de sua área.

O resfriamento das paredes em alvenaria por ‘jato atomizado’ se mostrou bastante eficaz, conforme constatado nas imagens térmicas. Estas imagens também podem ser utilizadas para uma otimização do combate a incêndio e no exame das estruturas durante o sinistro com estas características.

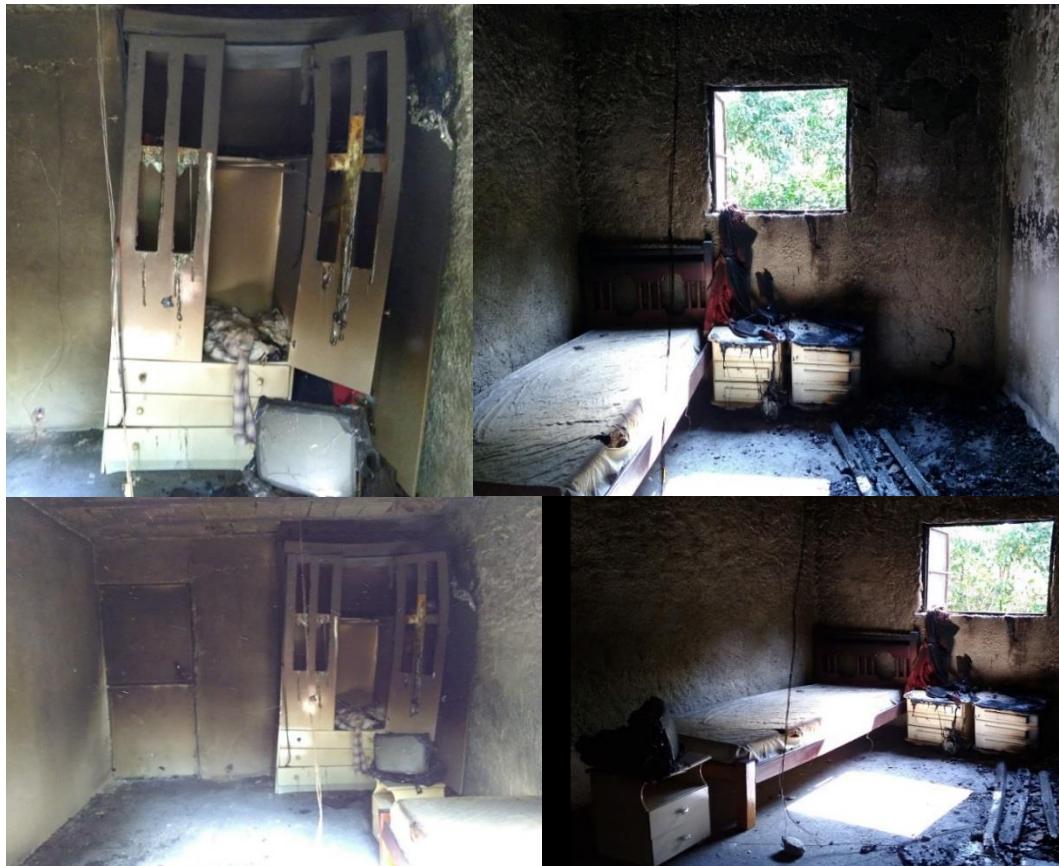
Após o experimento observam-se alguns mobiliários completamente consumidos (beliche, colchões, ventiladores) ou irrecuperáveis (armário e televisão), as paredes estão completamente chamuscadas mais sem grandes patologias observáveis a olho nú. A Figura 12 mostra as imagens do cômodo após o incêndio:

Figura 12. Imagens do cômodo após o incêndio.
