Avaliação da capacidade de detecção de falhas no concreto através do ensaio
ultrassônico

Revista de la Asociación Latinoamericana de Control de Calidad, Patología y
Recuperación de la Construcción, vol. 7, núm. 3, septiembre-diciembre, 2017, pp. 286-
301

Avaliação da capacidade de detecção de falhas no concreto através do ensaio ultrassônico

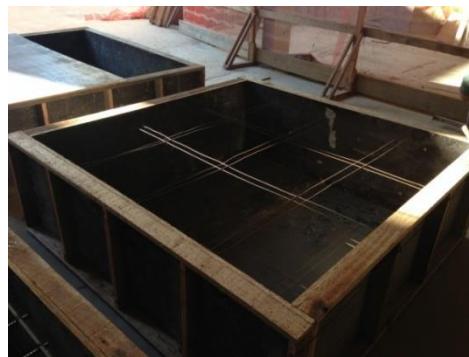
Figura 1. Fôrmas para concretagem das paredes.

Para confecção dos elementos de ensaio foram geradas fôrmas com utilização de compensado plastificado e armação em madeira de eucalipto, buscando se aproximar da forma de confecção de uma estrutura real de concreto. As fôrmas foram montadas de maneira a se obter duas faces quadradas com aresta de 1,70m, com rugosidades distintas, uma lisa (fundo de forma) e outra rugosa (topo da forma – sem contato com o compensado). A Figura 1 mostra uma das fôrmas utilizadas para confecção das paredes.

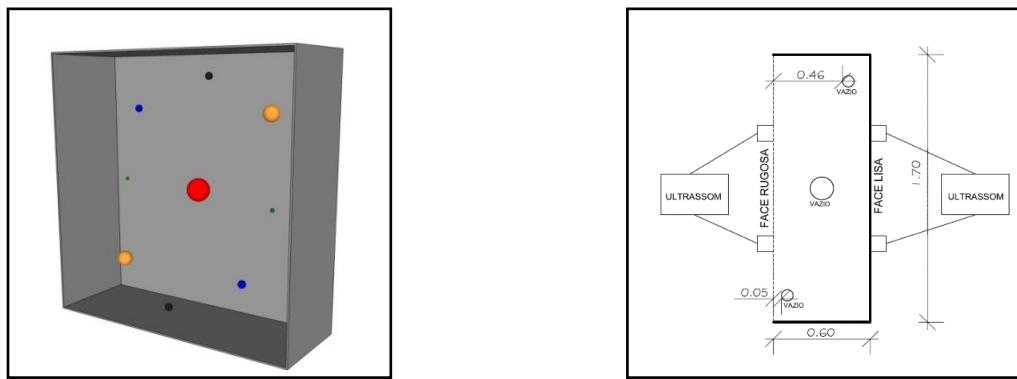
Figura 2. Posicionamento e Profundidade dos vazios.

Para representação da existência de falhas de concretagem em uma das formas foram fixadas, com auxílio de fio de nylon, esferas maciças de isopor com diâmetros variando entre 2,5cm e 15cm, em diferentes posições pré-definidas. As esferas de isopor com diâmetro de 2,5cm e 5cm buscaram representar pequenas falhas, como bolhas de ar ou materiais indesejados. Já as esferas de isopor com diâmetro de 10cm e 15cm buscavam representar falhas maiores, derivadas de segregação do concreto, problemas em juntas de concretagem e vazios devido à concentração de armadura.

O posicionamento e a profundidade dos vazios foram pensados de forma com que se pudesse ter combinações iguais para ambas as faces. Com isso possibilitou-se avaliar a capacidade de detecção de vazios com diâmetros de 2,5cm, 5cm e 10 cm a profundidades entre 5cm e 50cm tanto para uma situação com superfície rugosa quanto para lisa (Figura 2).

Devido à dimensão do vazio de 15cm de diâmetro ser relativamente grande em comparação aos demais, seu posicionamento ficou limitado ao centro da parede, a uma profundidade de 30cm de ambas as faces.

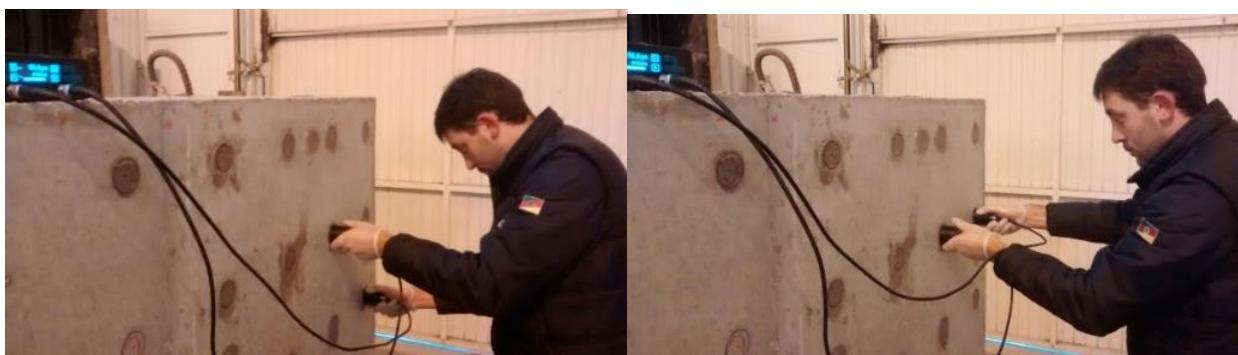
Figura 3. Sequência de leituras.

As Figuras 3 e 4 apresentam a sequência e modo de leitura dentro de um segmento da parede. Com os valores de VPU obtidos, as variações de velocidade foram mapeadas graficamente. Os resultados da primeira etapa possibilitaram bons indicativos de que os parâmetros armadura, rugosidade, tamanho do grid e experiência do operador demonstraram ter maior potencial em relação à qualidade de interpretação e execução do ensaio. Porém, a metodologia aplicada não conseguiu definir com precisão a capacidade de detecção de defeitos a diferentes profundidades.

Foram identificadas e demarcadas as áreas efetivas de leitura, que correspondem a 1,50 m x 1,50 m dos 1,70 m x 170 m totais da parede. Feito isso foram marcados os pontos de posicionamento dos transdutores para a malha de grid 25 cm x 25 cm, e a partir dessa as demais malhas menos refinadas, (50cm x 50cm e 75cm x 75cm).

Concluída esta etapa de marcação dos pontos, o elemento está pronto para ser analisado através das medições de VPU. As leituras ficaram divididas em duas fases, a primeira com um operador com maior tempo de experiência com END com uso de aparelho de ultrassom, onde este realizou medidas tanto na face lisa como rugosa e nos respectivos grids especificados anteriormente.

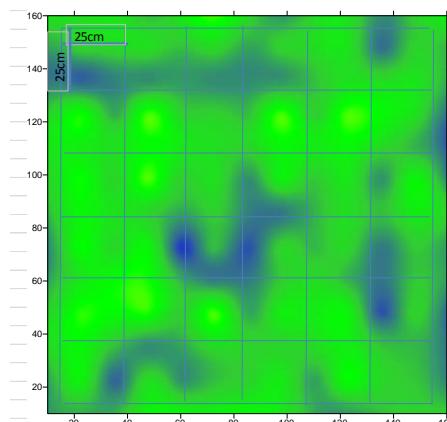
Figura 5. Imagem gerada a partir da combinação de parâmetros para identificar vazios.

A Figura 5 apresenta a imagem obtida através da combinação de parâmetros que apresentaram maior capacidade de detecção de vazios. A imagem apresentada é resultado da análise de uma parede sem armadura, ensaiada por um operador experiente, em um grid de 25cmx25cm na face lisa do elemento. Como pode ser visualizado na figura, mesmo com a melhor combinação de parâmetros, não se conseguiu localizar com precisão nenhum dos vazios introduzidos artificialmente.

Aparentemente, a variabilidade natural das leituras ao longo de uma peça de concreto em escala real teve grandeza similar ou superior aos desvios de leitura causados pela presença dos defeitos induzidos (com as dimensões e materiais utilizados, e posicionados nas profundidades desse teste). Acredita-se que a presença dos defeitos não se mostrou significativa em função da reduzida dimensão dos mesmos em relação ao grid, associada à compacidade do material usado para simular os mesmos (isopor).

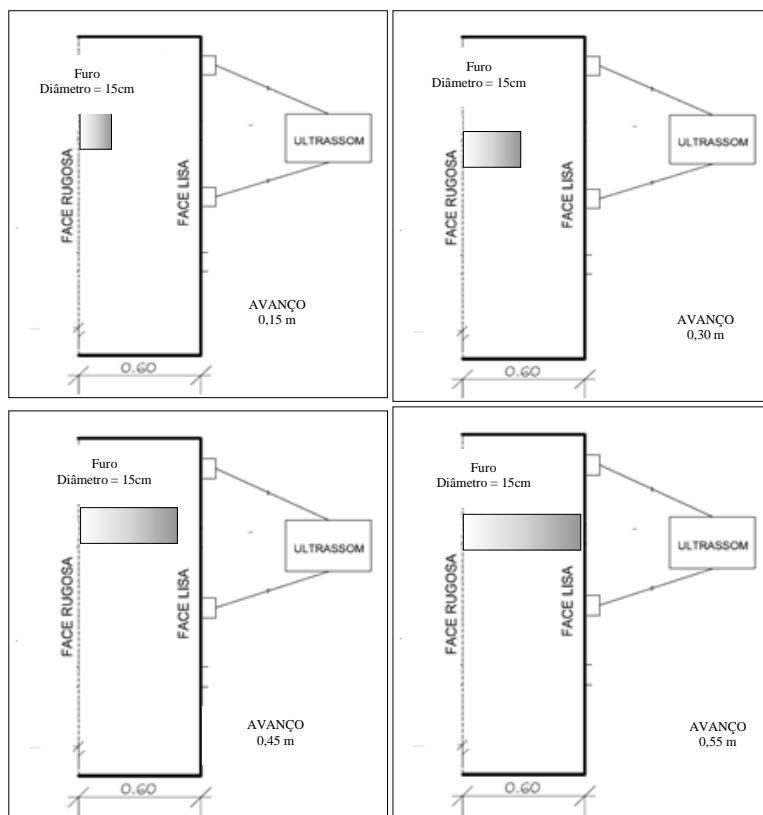
Figura 6. Esquema de avanço das perfurações

Essa etapa tinha o intuito de identificar com precisão à que profundidade uma falha provocada artificialmente poderia ser localizada através do ensaio. A Figura 6 mostra a sequência de algumas perfurações e leituras sucessivas que foram realizadas. Para esta etapa uma região do bloco sem defeitos artificiais foi escolhida de maneira a não interferir nos resultados.

Como pode ser observada na Figura 6, a perfuração foi realizada em diversas etapas. Foi executada uma leitura de velocidades momentos antes da primeira perfuração. Com a utilização de uma máquina perfuratriz extratora de concreto com coroa diamantada de diâmetro interno de 150mm, foi perfurado 15cm a partir da face rugosa em direção da face Lisa (face de leitura), onde se removeu o material interno do furo, evitando qualquer interferência que este pudesse causar nos resultados. Após foram feitas leituras de VPU na face oposta.

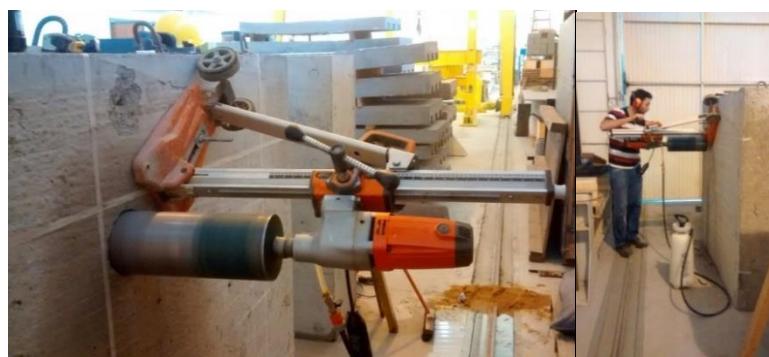
Figura 7. Etapas de avanço das perfurações

Este procedimento foi idêntico e rigorosamente respeitado nas profundidades de avanço de 15cm, 20cm, 25cm, 30cm, 35cm, 40cm, 50cm, 55cm e 60cm. A Figura 7 ilustra o equipamento de perfuração posicionado e iniciando o trabalho. Após o enceramento das perfurações, novamente foram feitas medidas de VPU, mesmo com o furo já aparente na face de ensaio. Como último procedimento, o furo foi preenchido com argamassa com resistência à compressão de 4 MPa, que corresponde à aproximadamente 10% da resistência à compressão do concreto utilizado, simulando de forma alternativa um vazio de concretagem ou material não resistente aprisionado dentro da estrutura. Assim como realizado nas demais etapas, leituras de VPU foram adquiridas decorridos

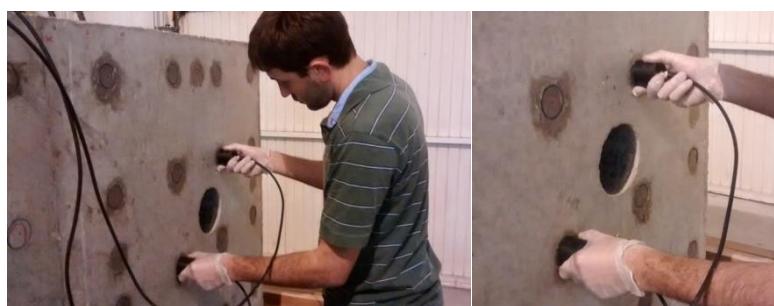
Figura 8. Medições realizadas a 60 cm de profundidade

28 dias do preenchimento do furo com a argamassa. A Figura 8 mostra uma das leituras adquiridas com 60cm de profundidade.

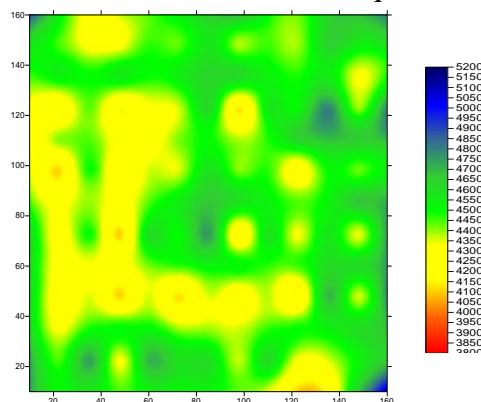
Figura 9. Medições realizadas para calibração

A Figura 9 mostra a imagem gerada. Após a validação das medições, começou-se a realizar os procedimentos descritos anteriormente com a perfuração de um trecho, medidas de VPU, geração da imagem, nova perfuração e assim sucessivamente até que se atingisse a outra face do elemento.

Para a realização dos ensaios fez-se uso de algumas escolhas para facilitar a interpretação dos resultados. Além da escolha dos parâmetros de grid 25x25 cm e face lisa, as operações de perfuração foram realizadas na parede sem armadura com o intuito de unir as melhores configurações em um elemento que não tivesse interferências como, por exemplo, da presença de aço. Anteriormente de qualquer perfuração, foi realizada uma leitura de calibração em todo elemento, para comparação com as leituras obtidas após a perfuração.

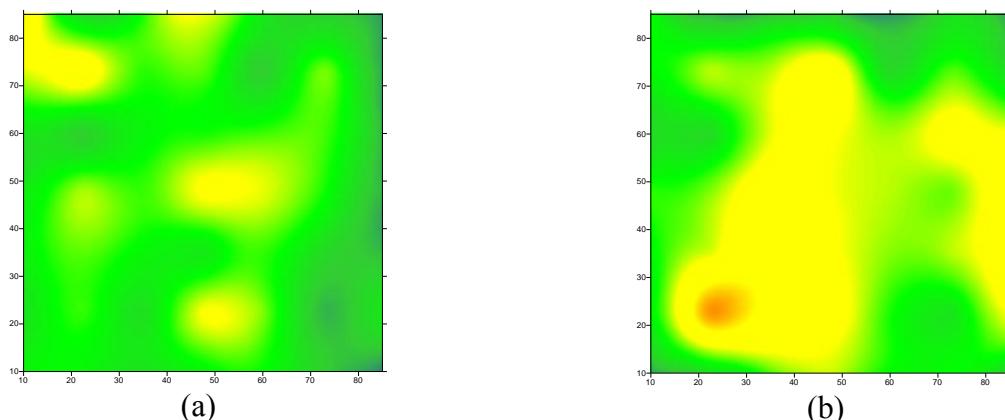
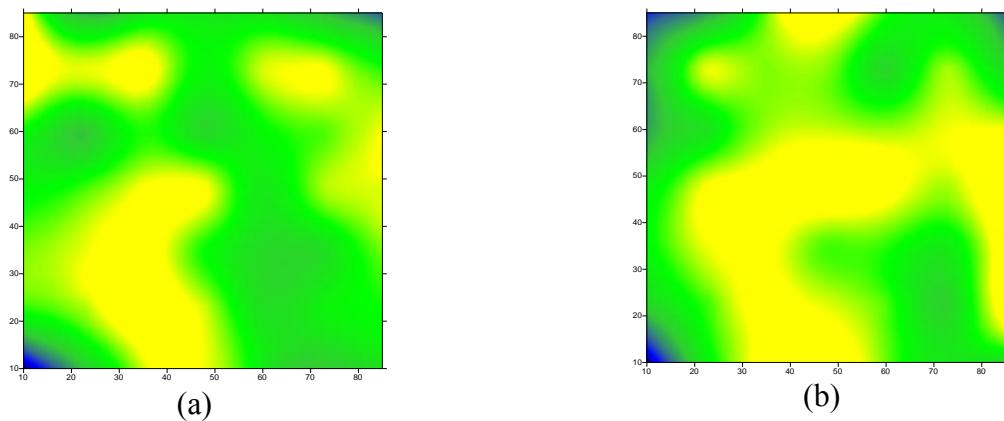
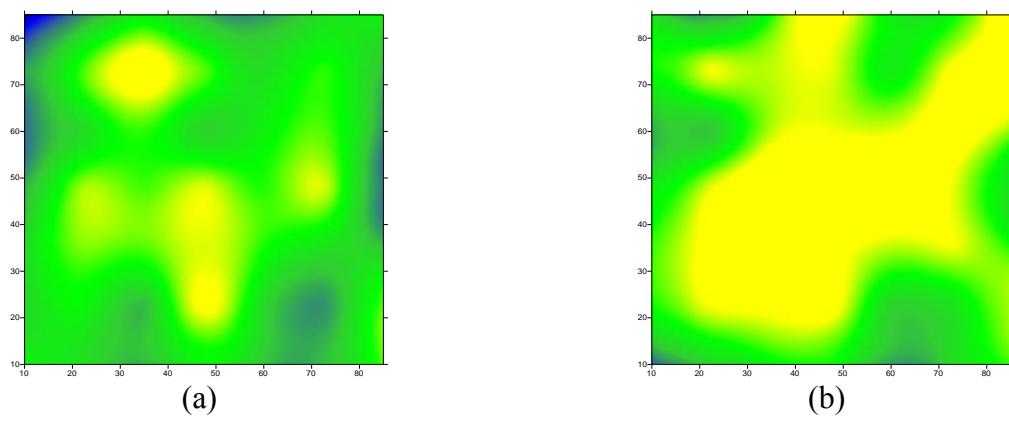
As imagens apresentadas a partir desse momento são sempre relativas à área delimitada em vermelho. Foram realizados testes iniciais para se decidir qual a região a ser limitada sem que houvesse efeitos danosos à uma correta interpretação. Para uma comparação adotou-se para todas imagens uma velocidade mínima de 3800m/s representando regiões sob suspeita e uma velocidade máxima de 5200 m/s simbolizando regiões homogêneas. As Figuras 11 a 13 mostram a sequência de imagens obtidas e a respectiva profundidade do furo para profundidades entre 0 e 35cm.

Podemos observar nas imagens que até a profundidade de avanço de 35cm não ocorrem mudanças significativas na região analisada. Podemos concluir que para a situação em estudo, não foi possível detectar sinais da presença do furo. As diferenças observadas são apenas oriundas de pequenas variações e ruído de ensaio.

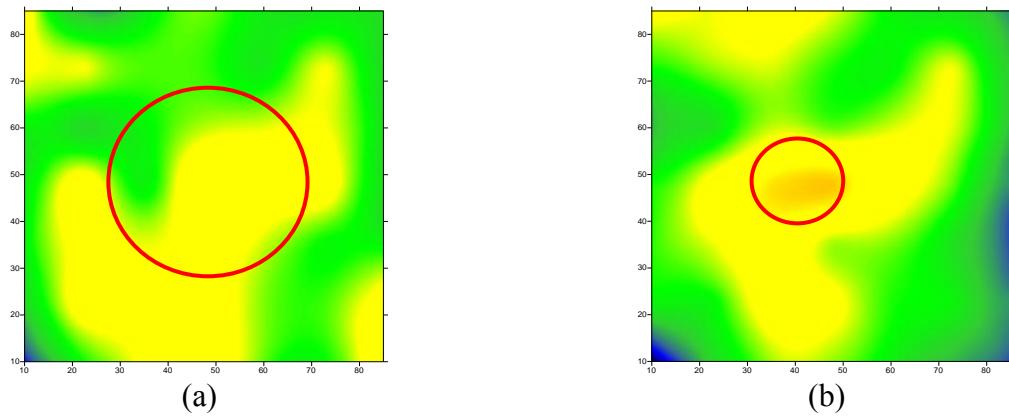
Figura 14. Imagem correspondente à profundidade de: (a) 0,40 m e (b) 0,50 m.

A Figura 14 mostra a sequência de imagens obtidas e a respectiva profundidade do furo para profundidades entre 40 e 50 cm. Tendo como base o resultado obtido nas imagens ficou evidente uma sensível redução nas médias das velocidades, principalmente na região central, exatamente na área onde se encontra o furo. A partir da análise destes resultados consegue-se visualizar indícios da presença do defeito.

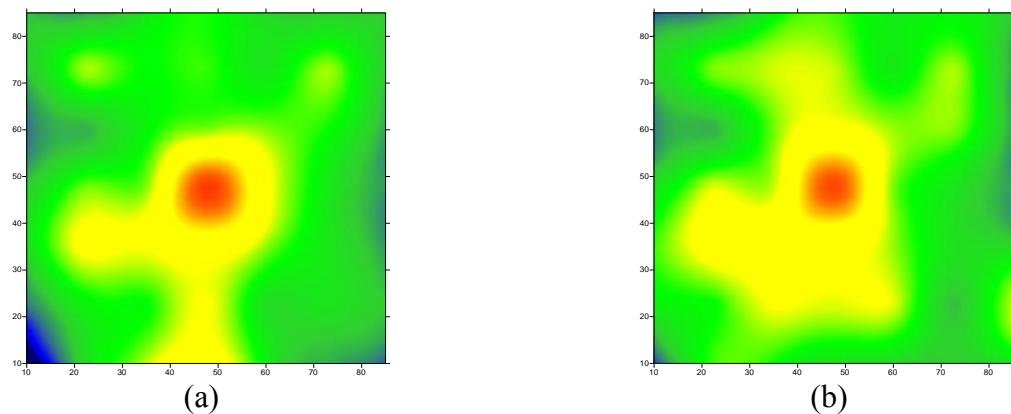
Figura 15. Imagem correspondente à profundidade de: (a) 0,55 m e (b) 0,60 m.

Já na Figura 15 visualizam-se as imagens obtidas e a respectiva profundidade do furo para profundidades entre 55 e 60cm. A partir das imagens geradas para os últimos 10cm de avanço, observa-se claramente a presença do furo, o que demonstra a capacidade de detecção de defeitos à uma profundidade de aproximadamente 10cm.

Como se pode verificar, a imagem gerada também conseguiu representar com relativa precisão a dimensão desse vazio. Após encerrada a etapa de perfuração realizou-se novamente uma leitura completa da parede verificando-se assim se o comportamento apresentado nas imagens específicas da região perfurada também seria verificado numa interpolação global do elemento.
