Volonté, Antonela; Campo, Alicia M.; Gil, Verónica  
ESTADO ECOLÓGICO DE LA CUENCA BAJA DEL ARROYO SAN BERNARDO,  
SIERRA DE LA VENTANA, ARGENTINA

Revista Geográfica de América Central, vol. 1, núm. 54, enero-junio, 2015, pp. 135-151  
Universidad Nacional  
Heredia, Costa Rica

## ESTADO ECOLÓGICO DE LA CUENCA BAJA DEL ARROYO SAN BERNARDO, SIERRA DE LA VENTANA, ARGENTINA

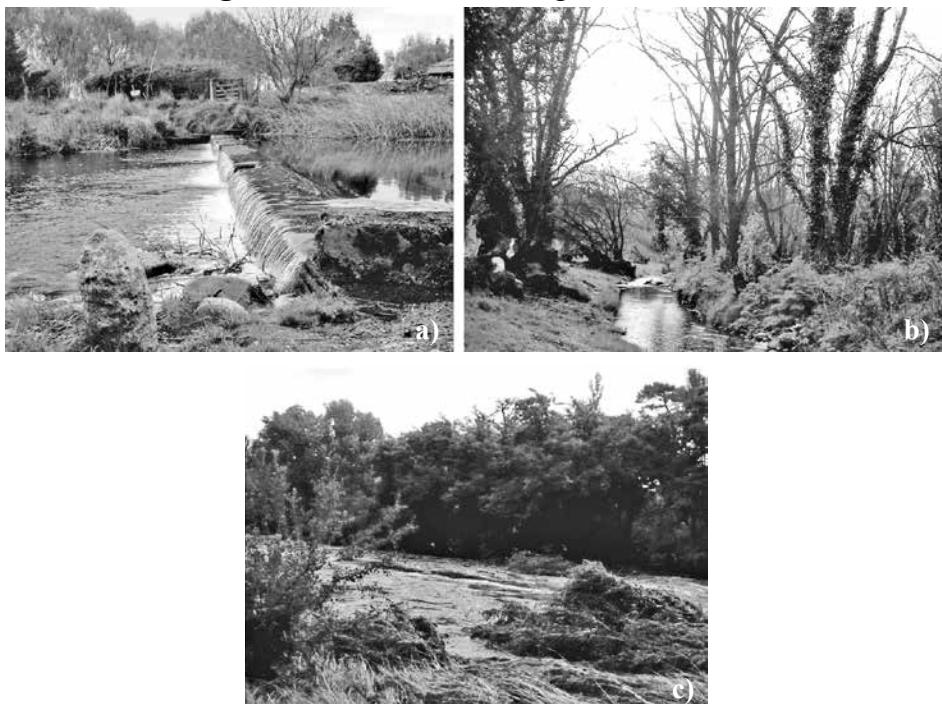
**Figura 3.** Naturalidad del régimen de caudal

Para calificar (p1) se consideró que en la mayor parte del tramo, la cantidad de caudal circulante responda a la dinámica natural, lo cual deja de suceder en los procesos extremos. La presencia de un dique de pequeñas dimensiones no modifica la cantidad de caudal circulante y el arroyo presenta una dinámica natural. Por otra parte, la vegetación ribereña y las especies arbóreas de gran porte actúan como diques naturales, retienen el agua y magnifican las crecidas (fig. 3).

Con respecto a la disponibilidad y movilidad de los sedimentos (p2) si bien el caudal llega al sector en el cual se aplica el índice sin ningún tipo de retención antropogénica y el sistema fluvial puede ejercer la función de transporte, la presencia de especies herbáceas retienen sedimentos finos en las crecidas ordinarias.

En la fotografía a) se puede observar el dique de pequeñas dimensiones mientras que en la fotografía b) se observa la vegetación que se encuentra sobre las márgenes y el cauce la cual actúa reteniendo el caudal en épocas de crecidas extraordinarias. La fotografía c) muestra el arroyo en una creciente y la acción de la vegetación sobre el escurrimiento.

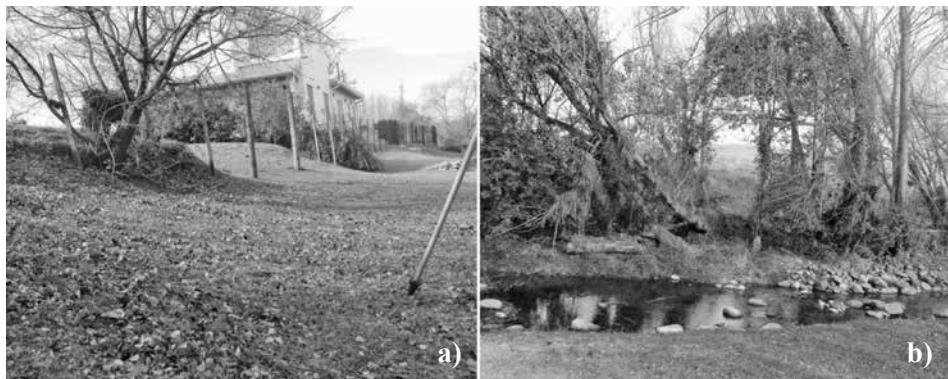
**Figura 4.** Funcionalidad de la llanura de inundación

El último parámetro a analizar es la llanura de inundación (p3) ya que entre las múltiples funciones que tiene, regula los caudales de crecida reduciendo la energía y favoreciendo las conexiones ecológicas entre cauce y ribera. En el caso del tramo seleccionado la llanura de inundación presenta restricciones antropogénicas que afectan el comportamiento del agua durante las crecidas extraordinarias (fig. 4) Estas restricciones están en relación con la instalación de viviendas y un uso de suelo recreativo.

En la fotografía a) se observa las viviendas construidas sobre la llanura de inundación. En la fotografía b) se presenta un ejemplo de la vegetación introducida (*Populus alba*).

El impacto más importante en este tramo fluvial es el producido por la instalación de viviendas sobre una de las márgenes ya que dificulta la dinámica lateral normal. La calidad hidrogeomorfológica se mejoraría alejando o eliminando los obstáculos como por ejemplo disminuyendo la instalación de viviendas y las actividades recreativas de la zona ocupada por el cauce y las orillas. El Índice Hidrogeomorfológico se continuará aplicando en distinto tramos del arroyo para obtener una valoración de todo el curso fluvial y en distintos afluentes para realizar comparaciones a los efectos de determinar el estado ecológico de la cuenca en su totalidad.

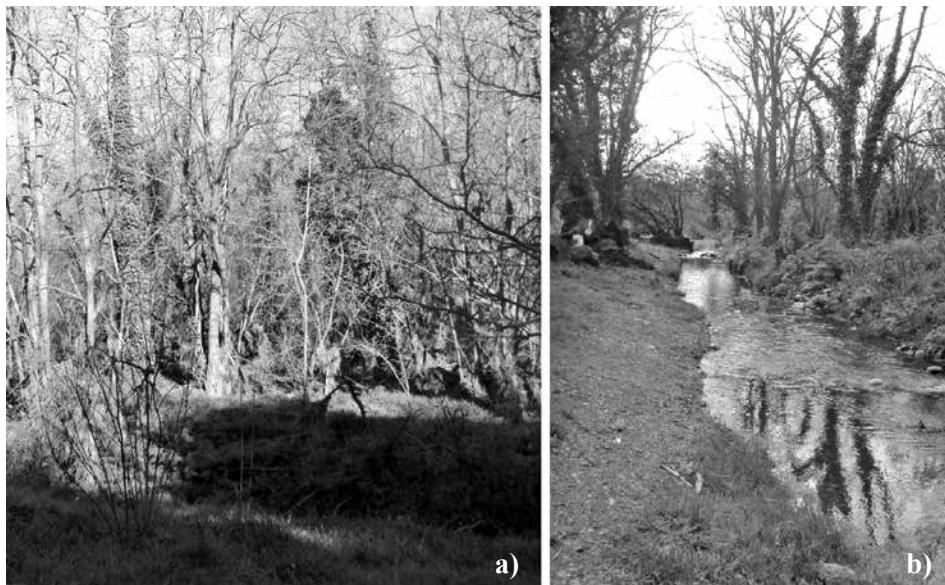
**Figura 5.** Naturalidad del trazado y de la morfología en planta

Con respecto a (p1) el cauce se encuentra modificado por la acción antropogénica debido a la realización de un canal artificial para atenuar los efectos de las crecidas ordinarias. Este canal se encuentra con agua durante la mayor parte del año (fig. 5). Es la única modificación que presenta el cauce y afecta a menos del 10 % de la longitud del tramo.

En la fotografía a) se observa el canal artificial y el cauce natural. En la fotografía b) se observa el canal artificial.

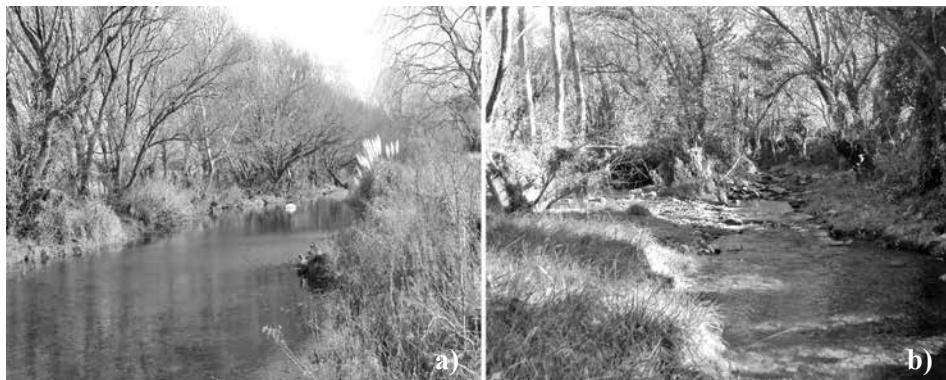
**Figura 6.** Riberas naturales

Respecto a (p3) se conserva la estructura natural de las especies y predominan las herbáceas con una distribución continua. En trabajos previos se identificaron 12 especies herbáceas y 1 arbórea como las representativas del área de ribera. Las predominantes fueron: *Cortaderia selloana* y *Cynodon dactylon* mientras que en menor cantidad se encontraron *Populus spp.*, *Galium broterianum* y *Carduus thoermeri*. En lo que concierne a la naturalidad (fig. 6) las especies se encuentran adaptadas al medio ribereño detectándose algunas invasoras. Existen diferentes usos de las riberas por parte de la población que genera alteraciones leves.

En la fotografía a) y b) se observan las riberas en estado natural.
