# ASPECTOS GEOHIDROLÓGICOS Y SEDIMENTOLÓGICOS DE LOS FLUJOS DE LODO ASOCIADOS AL TERREMOTO DE CINCHONA ( $M_w$ 6,2) DEL 8 DE ENERO DEL 2009, COSTA RICA

## HYDROGEOLOGICAL AND SEDIMENTOLOGICAL ASPECTS OF THE MUD FLOWS RELATED TO THE CINCHONA EARTHQUAKE ( $M_w$ 6,2) OF JANUARY 8, 2009, COSTA RICA

Guillermo E. Alvarado

Instituto Costarricense de Electricidad (ICE), Área de Amenazas y  
Auscultación Sísmica y Volcánica, Apdo. 10032-1000, Costa Rica  
[galvaradoi@ice.go.cr](mailto:galvaradoi@ice.go.cr)

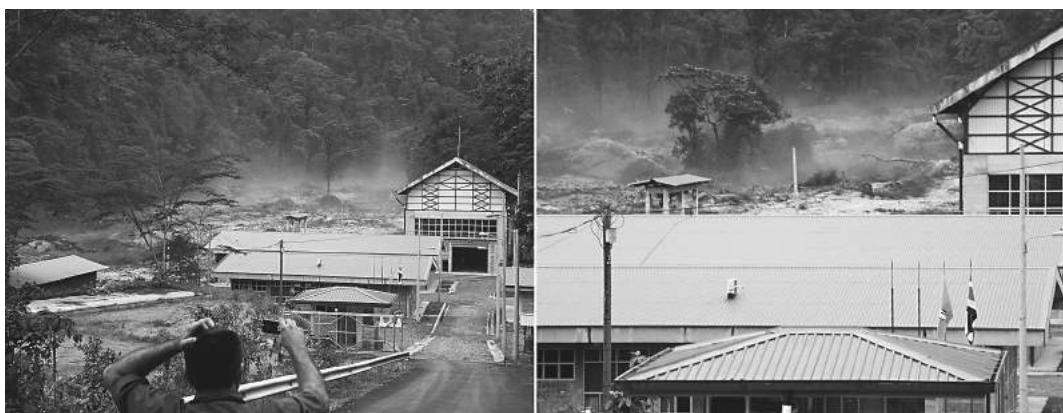
Fig. 2: La corriente de lodo transitando por el río Sarapiquí y las instalaciones en las instalaciones de Casa de Maquinas. Se observan los grandes bloques de ignimbritas de casi 10 m de diámetro transportados como por rodamiento. De igual manera se observa el rocío de lodo a casi 60 m de altura durante el transporte del flujo (Fotografía de G. Hernández, 13:45 h del 8 de enero, 2009).

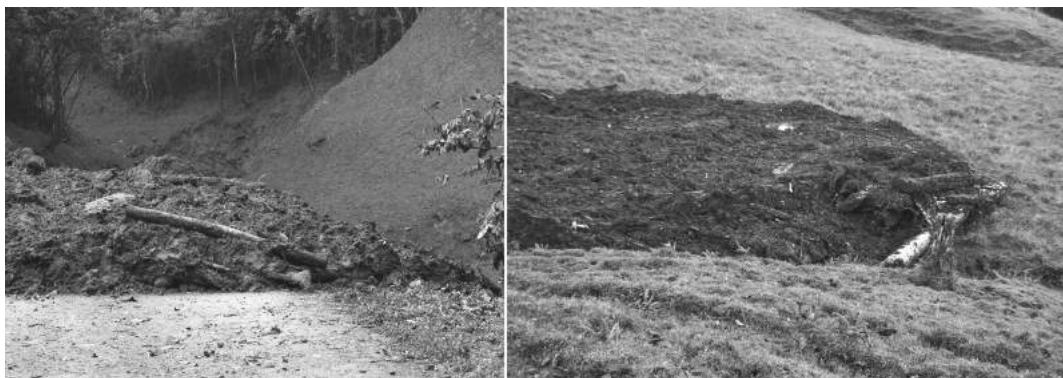
Fig. 4: Frente (1-1,5 m de altura) dejado por el flujo de lodo cerca de puente sobre el río Seco (izquierda) y María Aguilar (derecha) camino a Colonia Toro, indicativo de una viscosidad relativamente elevada (Fotografías: A. Rodríguez, izquierda y G.E. Alvarado, derecha)

contrapendiente con un fuerte poder erosivo y de pulimentar, lo que es indicador de un flujo relativamente viscoso (Figs. 4 y 5). En las partes proximales a medias de los cauces encañonados, los depósitos preservados sobre las pendientes elevadas poseían espesores de 0,1-1 m de espesor, con abundantes evidencias de las marcas dejadas por el flujo (líneas de barro, erosión, pulimento y estriación de las paredes) pero pocas evidencias de colisiones cataclásicas (Figs. 6 a 8).

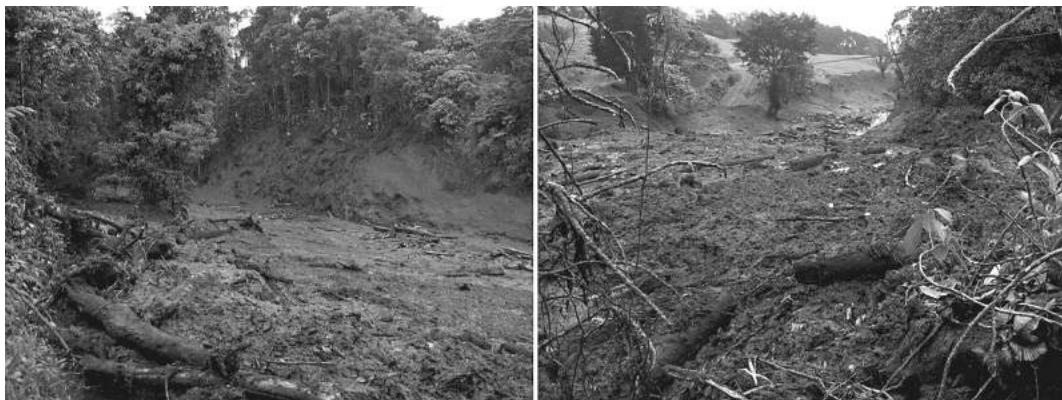
Fig. 5: Fotografías que muestran los efectos del flujo de barro en el río María Aguilar camino a la Laguna Hule. Se observa en ambas como el flujo dejó un malecón lateral de viscosidad elevada y que se comportó como flujos con longitud de onda larga (megaondas) de unos 200 m. La fotografía de la izquierda es mirando aguas arriba mientras que la de la derecha es mirando aguas abajo.

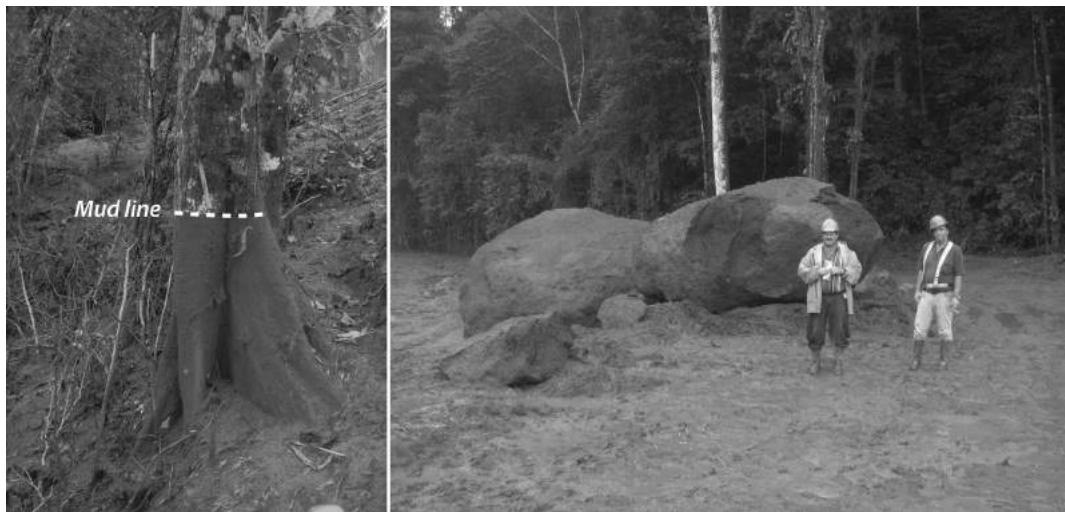
Fig. 6: Tronco de árbol con una bien definida línea de barro (*mud line*) indicando el nivel alcanzado por el flujo (izquierdo) y bloques de ignimbrita (derecha) dejados por el flujo justo en la margen superior del dique de protección.

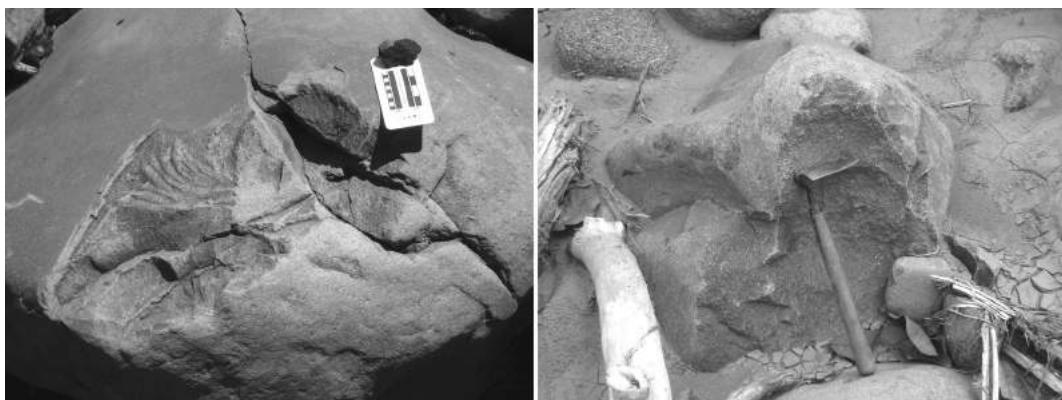
Fig. 8: Estructuras de impacto producidas por bloques al contacto con otros clastos de lava (Río Seco a la izquierda y Sarapiquí a la derecha).

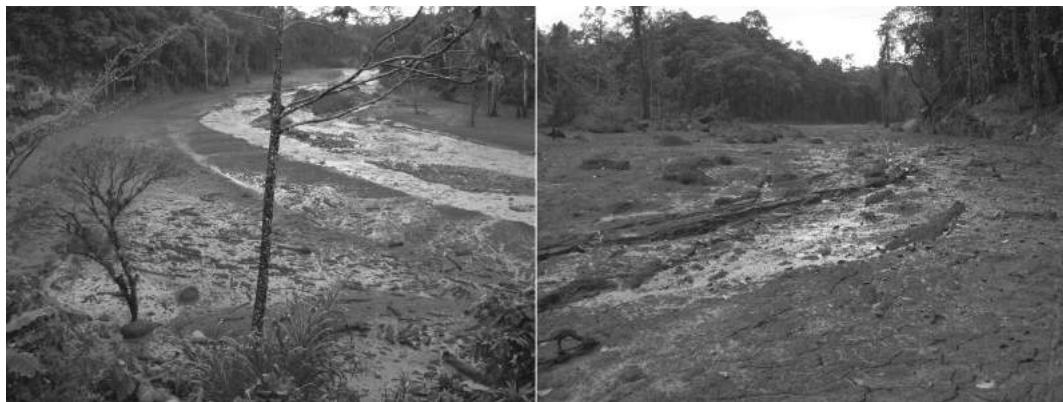
Fig. 9: Vista panorámica de la morfología y tipo de depósitos dejados por la corriente de barro y su retrabajo posterior. Se observa la acumulación de troncos de árboles orientados según la dirección del flujo y reflujo, sectores con sedimentación de “finos”, y los grandes bloques acumulados en enjambres (*coarse channel facies*) en el cauce del río Sarapiquí, por la entrada del cementerio de San Miguel

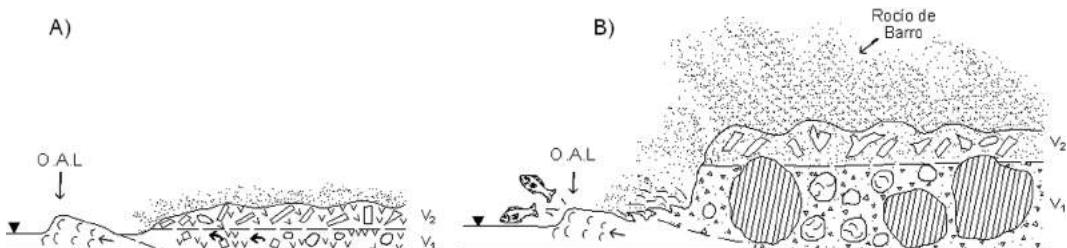
Fig. 10: Modelos esquemáticos que muestran al debris flow cerca de Casa de Máquinas (B) y su transformación en un flujo más hiperconcentrado cerca de La Virgen de Sarapiquí (A), aguas abajo. Se representan los dos niveles del flujo, uno inferior enriquecido en bloques por rodamiento y saltación (V1) y otro superior enriquecido en troncos y sedimentos finos con el rocío de lodo (V2), así como la ola de agua limpia al frente del flujo (O.A.L.), denominada onda de desplazamiento miscible, debido a la dispersión hidrodinámica y temporal inmiscibilidad.

et al. (1999) para laharés en los volcanes Ruapehu (Nueva Zelanda) y Mt. St. Helens (EE.UU), llamadas ondas de desplazamientos miscibles. Claramente, se observa como el flujo se va diluyendo lateral y longitudinalmente por incorporación de agua limpia, y con ello transformándose en un flujo hiperconcentrado cargado en troncos, arenas y barros (Fig. 10).

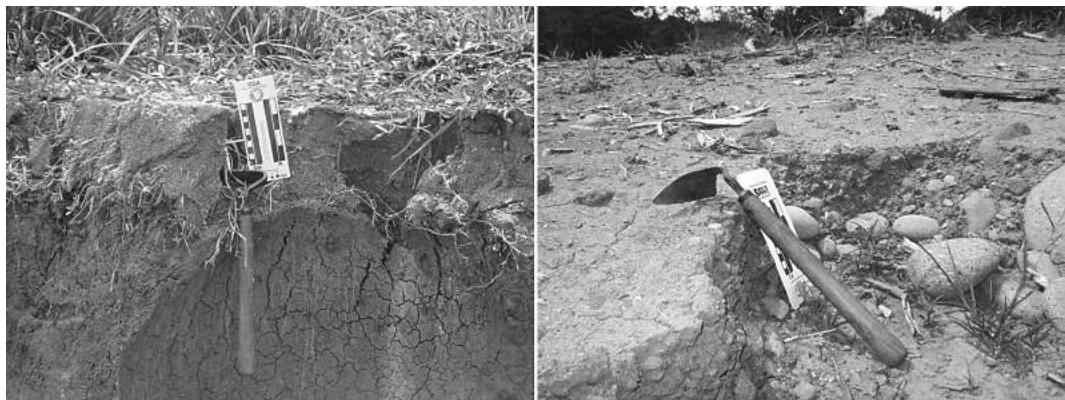
Fig. 11: Delgado manto de arenas y de gravas (unos 15 cm sobre el suelo y vegetación pre-evento) con una cobertura centimétrica de lodo, con grietas de desecación (no visibles en las fotografías), testigos menores de los grandes flujos hiperconcentrados dejados por el evento del 8 de enero a la altura de Lomas de La Virgen.

En las partes bajas en los alrededores de La Virgen, los depósitos preservados poseen espesores de 0,1-1 m de espesor, con grietas de desecación desarrolladas en las partes más arcillosas, y el depósito suele ser arenáceo con guijarros pero pocos finos, y abundantes evidencias de colisiones cataclásicas en los grandes bloques (Fig. 11).

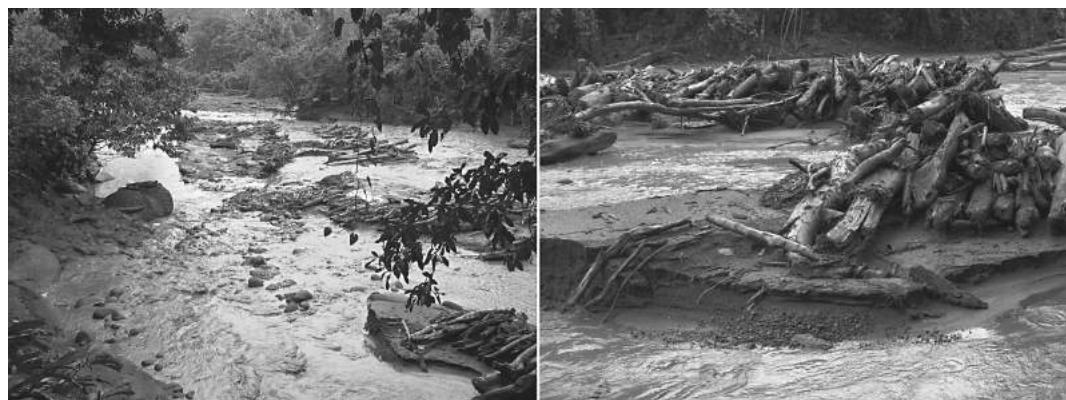
Fig. 12: Vista panorámica y de detalle de los depósitos dejados por la el flujo del 8 de enero, retrabajados por la crecida del 21 de enero por la madrugada. Obsérvese que los troncos están dispuestos perpendicular al flujo y que los sedimentos son más gravosos y con laminación paralela, típicos de flujos de debris hiperconcentrados.

de agua, presentando los depósitos a la altura del poblado del Bosque de Sarapiquí, características de un flujo de desechos hiperconcentrados, debido a la presencia de sedimentos laminados, granulométricamente mejor seleccionados (Fig. 12).

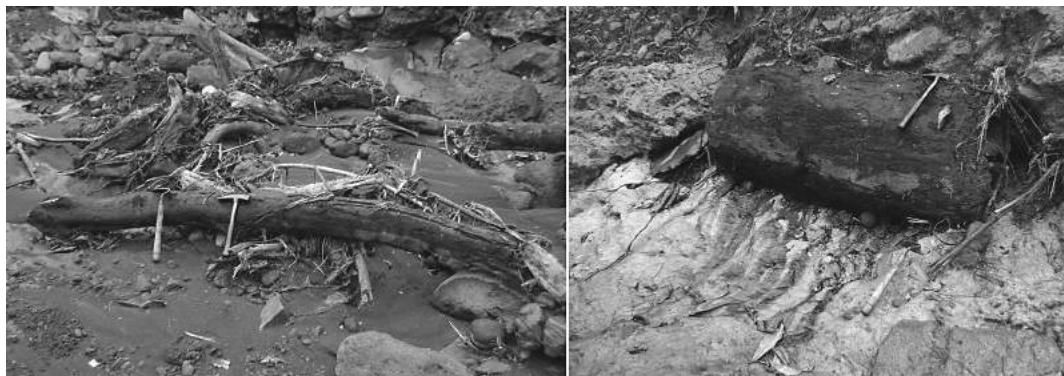
Fig. 13: Troncos pseudo-quemados presentes en el río María Aguilar. Corresponden con troncos en estado de putrefacción. Obsérvese en la fotografía de la derecha, como el tronco emanaba aún líquidos viscosos (savia) varias semanas después de su transporte y sedimentación. Además, no todos los troncos son negros.

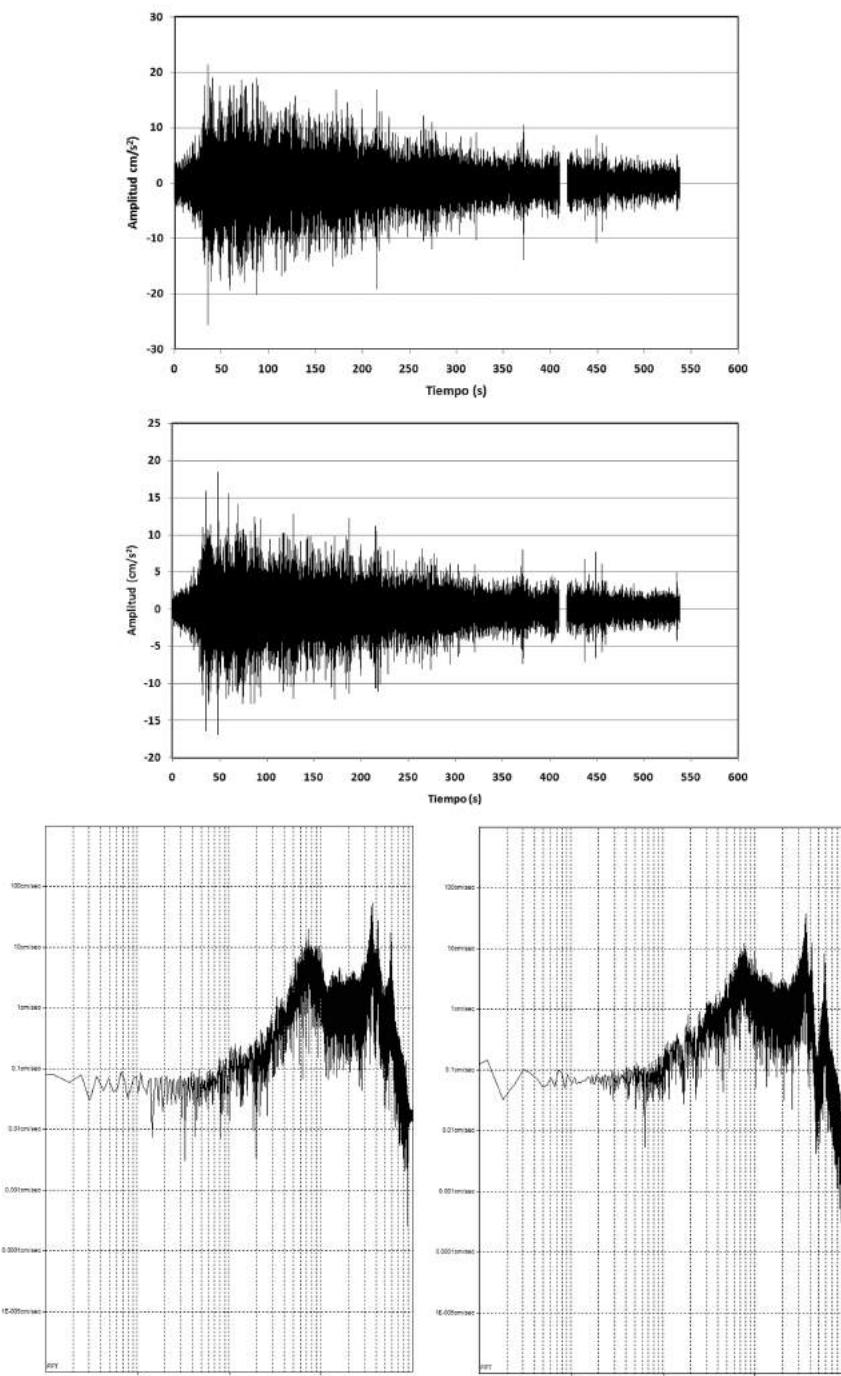
Fig. 14: Las señales acelerográficas (arriba) y sus respectivos espectros de Fourier (abajo) registradas en el acelerógrafo localizado en el edificio administrativo de la Casa de Máquinas de Cariblanco, que sobrevivió pese a ser cubierto de lodo. La primera corresponde con la componente N-S y a la segunda con la E-W. Los espectros (N-S y E-W a la izquierda y derecha, respectivamente). El pico a los 59 Hz es producto de una inducción eléctrica. La escala horizontal es logarítmica iniciando el primer número en 0,1 Hz y la vertical tiene un máximo de 100 cm/s.

A la altura de la Casa de Máquinas de Cariblanco, la estación acelerográfica ubicada en el edificio administrativo registró el evento de la avalancha con toda claridad, pese a que fue inundado el lugar en donde se encontraba ubicado por 0,3 m de lodo. El equipo y sus valiosos registros (tanto del terremoto como del flujo) fueron preservados dado que el instrumento es hermético. Los registros indican que la parte fuerte del flujo fue registrado de manera significativa por espacio de por lo menos 9 minutos, pese a que debió de continuar por varios minutos (unos 6 o más?), aunque ya el registro no es confiable. El flujo principal con base en el acelerograma, puede ser dividido en tres fases: a) La más fuerte por espacio de casi 1 minuto (41-57 s) entre las 1: 47 y 1: 48

p.m., que de acuerdo con los videos y fotografías, corresponde con el impacto y flujo principal con las instalaciones de la Casa de Máquinas, con una aceleración pico de  $25,64 \text{ cm/s}^2$ , pero en general se mantuvo en  $16-19 \text{ cm/s}^2$ , b) la segunda posee unos 2,3 minutos (133-155 s) correspondiendo con las oleadas y el reflujo observado entre las 1: 47:56' y 1: 48: 39' p.m. con aceleraciones pico de  $13,94 \text{ cm/s}^2$ , y finalmente c) la cola que se extendió igualmente por lo menos por 5 minutos, desde la 1: 48: 39' hasta casi las 1: 53: 30' p.m., con aceleraciones normalmente bajo los  $10,79 \text{ cm/s}^2$ . Claramente, el flujo debió de continuar por varios minutos o decenas de minutos, pero con un nivel más bajo y transportando fragmentos menores.

Los espectros de Fourier muestran dos picos en la frecuencia (Fig. 14): a los 7-8 y a los 37 Hz, al parecer en correspondencia con la respuesta natural del

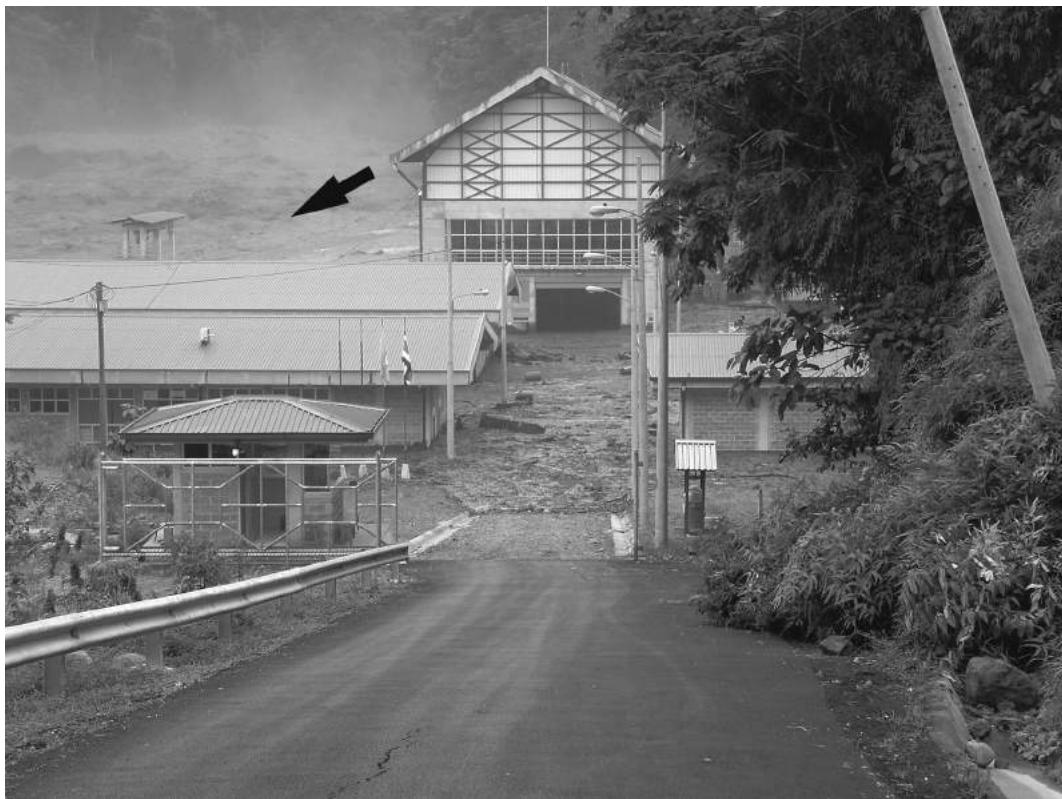
Fig. 15: El flujo transitando por la Casa de Máquinas y otras instalaciones de Cariblanco. Se observa en el cauce del río las antidunas (régimen supercrítico) y la parte tranquila del flujo (subcrítico) señalada con la flecha, así como las oleadas en la puerta principal de la Casa de Máquinas (Fotografía de G. Hernández, a las 13: 47 h del 8 de enero, 2009).

El flujo se estima que debió de tener en las instalaciones un número de Froude de 0,48-0,84, típico de un flujo subcrítico, pero previo a su arribo, a la salida de la garganta del Sarapiquí, debió de haber tenido un número de Froude superior a la unidad, típico de flujos supercríticos, particularmente en la parte central del flujo (Fig. 15).

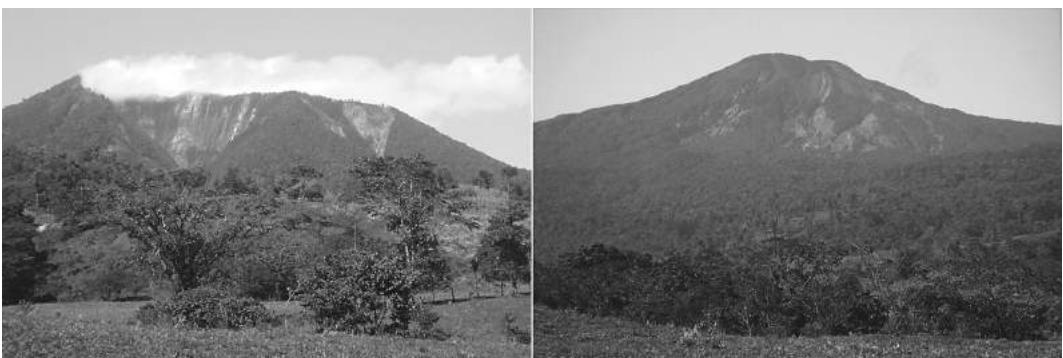
Fig. 17: Típicos deslizamientos superficiales que dispararon en buena medida los flujos de lodo: Volcán Congo (izquierda) y Volcán Von Frantzius (derecha).

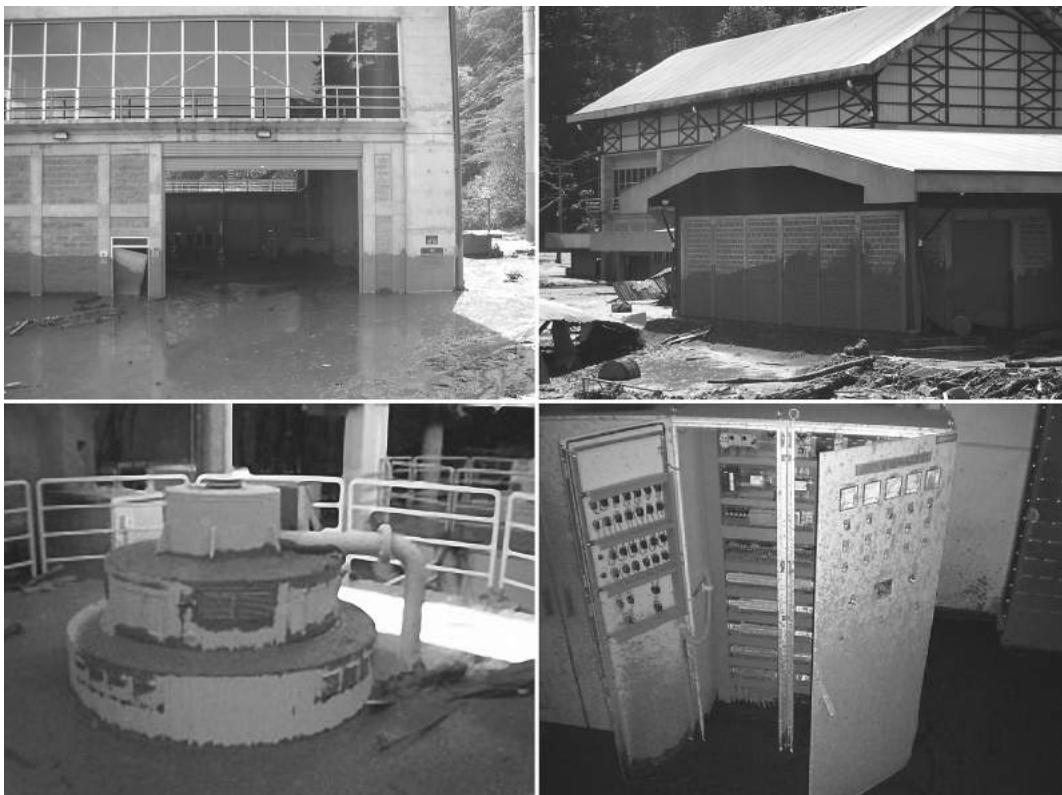
Fig. 18: Efectos despreciables de los flujos de barro sobre la infraestructura pero considerable en los equipos electromecánicos de la Casa de Máquinas de Cariblanco y edificios aledaños (Fotografías: G.J. Soto, arriba; y archivos ICE, abajo).

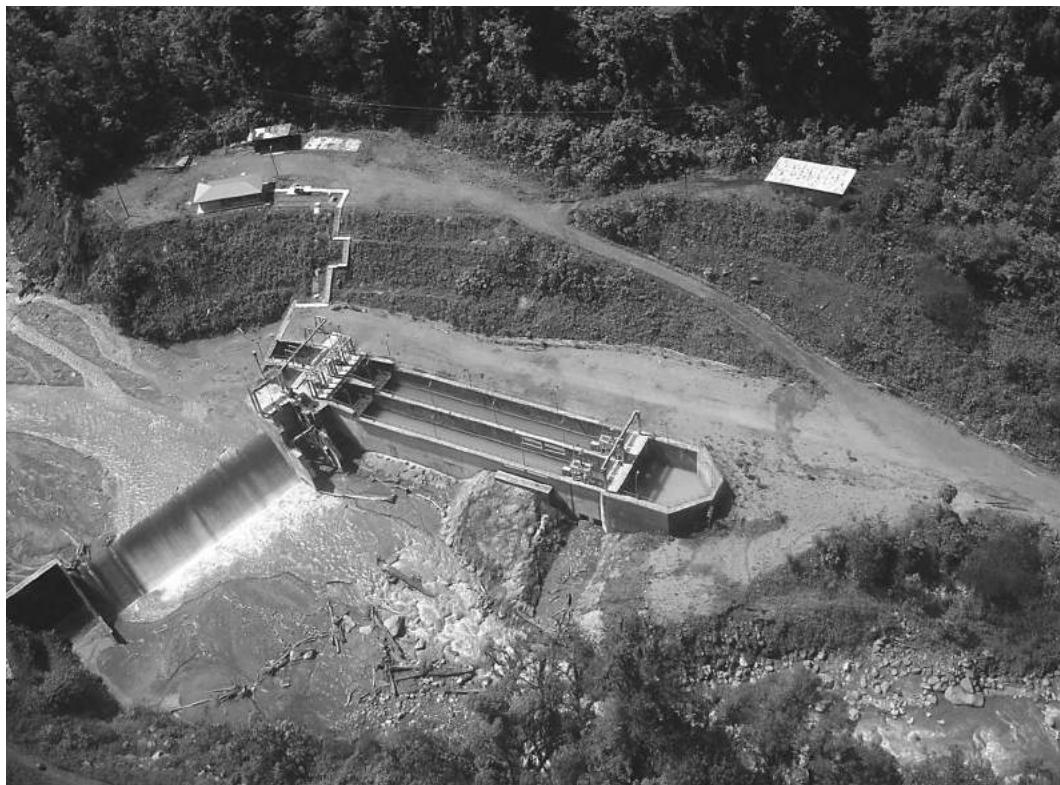
Fig. 19: Efectos relativamente menores de los flujos de lodo sobre la presa del Sarapiquí (Fotografía: E. Campos).

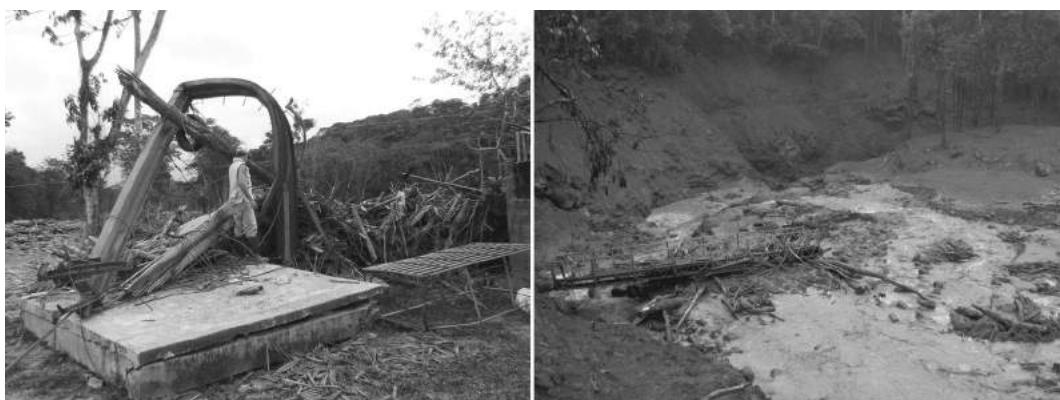
Fig. 20: A la izquierda se pueden observar los efectos dejados por el flujo del 8 de enero en la caseta de un andarivel y las retorceduras de los postes de acero. A la derecha, el Puente "Bailey" arrasado unos 75 m por el flujo del río Ángel del 21 de enero de 2009.
