Sociedad y Ambiente, núm. 12, noviembre, 2016, pp. 145-165
El Colegio de la Frontera Sur
Campeche, México

Comentarios en torno a una fotografía histórica. La metamorfosis de una ciudad: Villahermosa, Tabasco

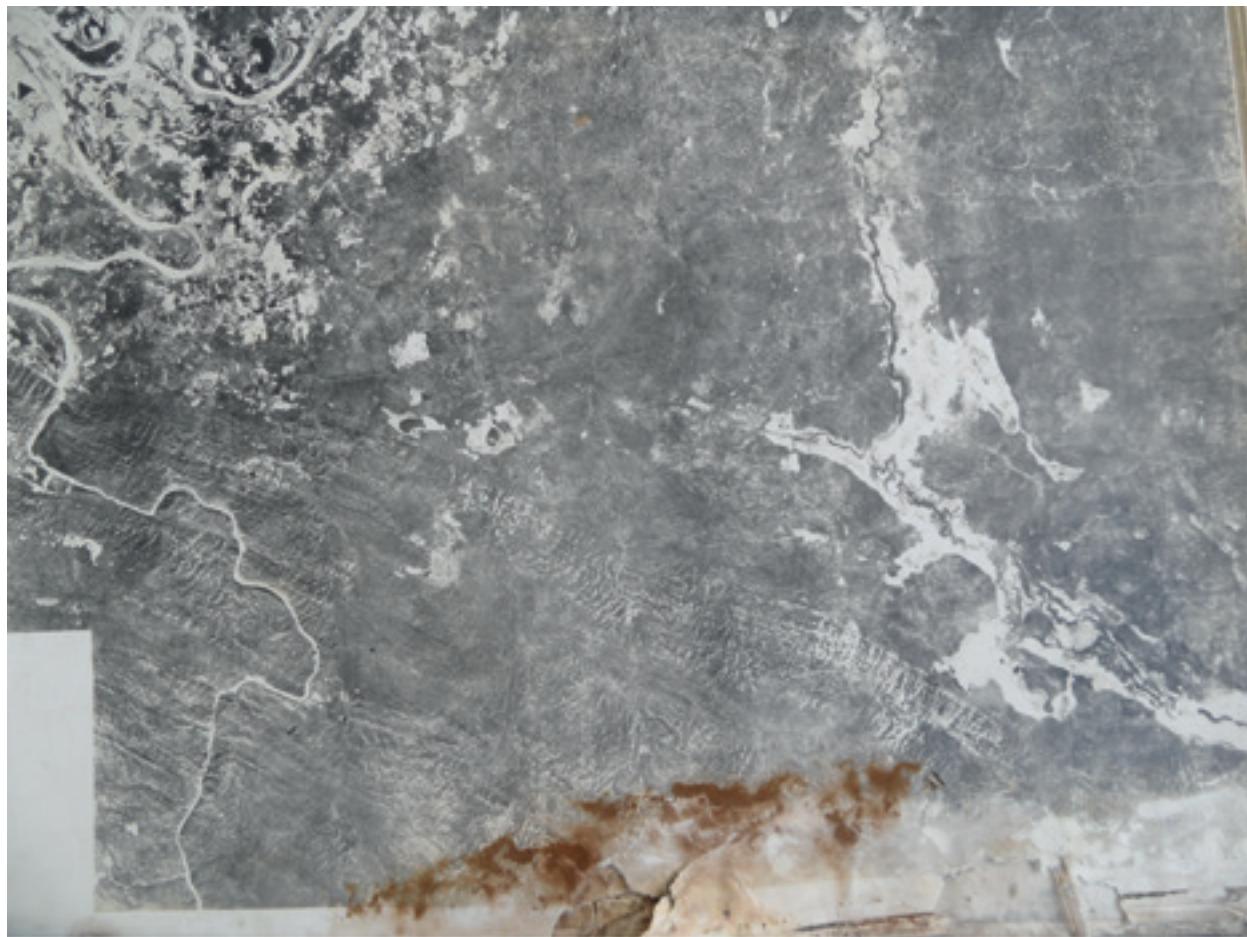
Imagen 1: Estado de una aerofoto sin tratamiento

Si bien hoy la información está en estantería y planeros, fue necesario realizar un intenso proceso previo de tratamiento. Dado el clima del estado de Tabasco, tropical lluvioso con una temperatura media anual de 26° centígrados, propicio para la proliferación de insectos, microorganismos, roedores y hongos producidos por la humedad, la información se mantiene en constante inspección. El CDEA cuenta con un área donde se inician los procesos de estabilización (limpieza), fumigación, intervenciones menores y encuadernación rústica, sustituyendo los agentes contaminantes como grapas, broches metálicos y carpetas acidificadas. En el caso de fotografías (como la aerofoto que nos ocupa) el tratamiento es:

1. Fumigar con una pastilla de phostoxín (fosfuro de aluminio) para eliminar los hongos presentes en el centro y orilla, provocando que las moléculas del papel se debiliten, ocasionando la pérdida en un área de la imagen. Cabe aclarar que para realizar la fumigación se debe aislar un área pequeña con plástico y cinta canela durante 24 horas ya que el químico es muy tóxico.

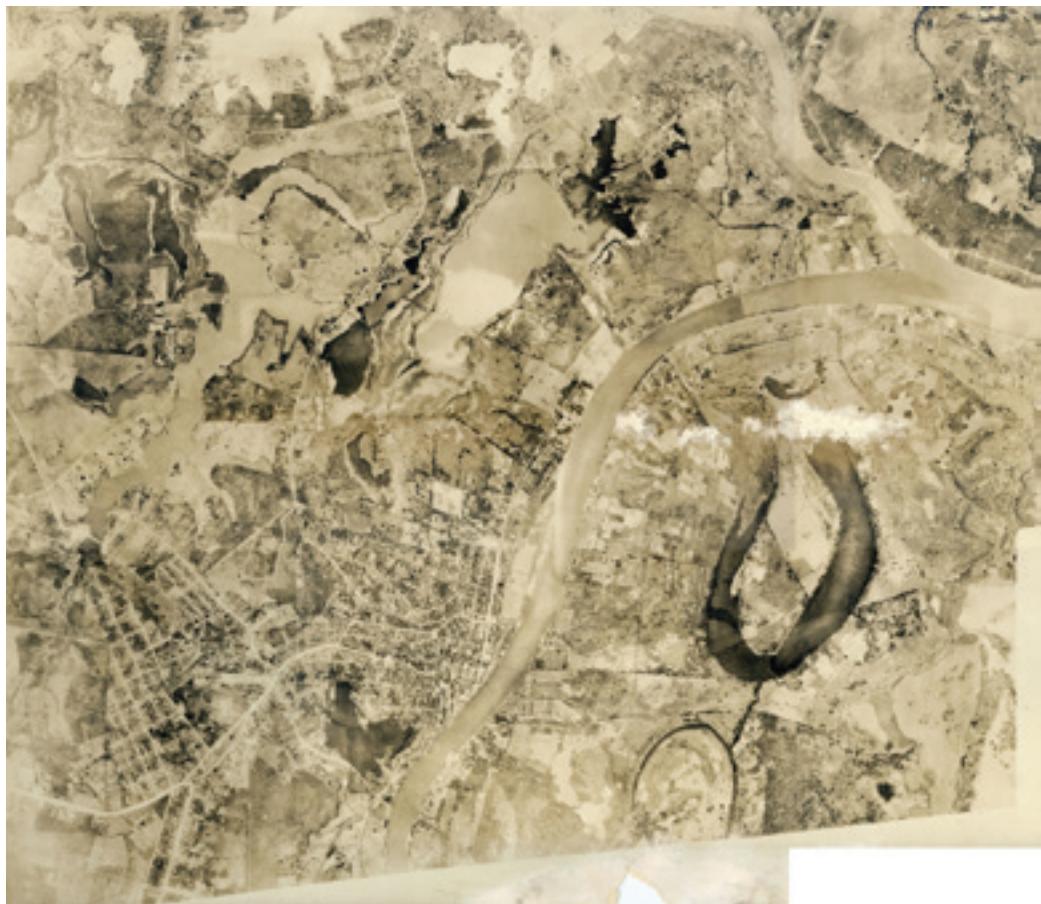
Imagen 3. Villahermosa y alrededores, 1931-1934

La aérofoto que nos ocupa muestra que en ese tiempo aún no existía el malecón Carlos A. Madrazo, obra que se realizó en tres etapas: durante la primera se construyeron mil metros lineales que comprendieron desde la que sería la carretera Circuito del Golfo (parte de la hoy avenida Ruiz Cortines) hasta Lerdo de Tejada en 1962; el siguiente año se continuó con la segunda etapa que abarcó hasta la calle Vázquez Norte; por último, en 1964 se terminó hasta donde actualmente se encuentra el reloj floral (De la Peña, 2015). Tampoco se había construido aún la carretera Circuito del Golfo -cuya primera parte fue inaugurada en 1957 por el entonces gobernador general Miguel Orrico de los Llanos- ni el puente Grijalva I, inaugurado en 1965 en el oeste de la ciudad. De esta manera se pudo confirmar, en un primer momento que la imagen fue tomada antes de 1950 y que cuenta con una antigüedad mayor a 66 años.

La digitalización permitió importar la fotografía al programa ArcMap 10.2 y, previa identificación de coordenadas y puntos de control, se georeferenció. Así fue como se lograron comparativos con imágenes actuales con escalas que permiten la visualización fina de los detalles (incluso de 1:1000) y que posibilitan a futuro efectuar polígonos y líneas para contrastar e interpretar cambios en el paisaje. Hasta el momento, se desconoce el propósito original por el cual se ordenó esta aerofoto, pero la calidad y proceso con el cual se efectuó presenta la posibilidad de hacer valoraciones retrospectivas georeferenciadas que alientan preguntas para la historia ambiental no sólo de Tabasco, sino de la planicie costera del Golfo de México.

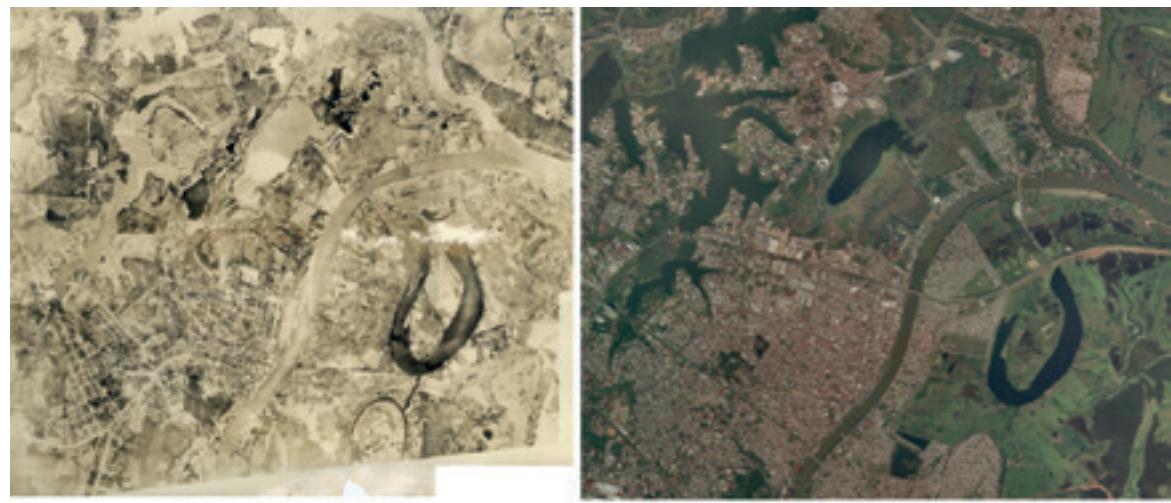
**Imagen 10. Comparativo de imagen de Villahermosa, 1931-1934;
y Ortotofo de INEGI, 2008**

Aunque la política dividía las posturas de los ciudadanos, los tabasqueños eran testigos de los ricos paisajes y la vitalidad del agua que transitaba por la planicie hasta desembocar en el Golfo de México. Varias de las lagunas y pantanos de aquellos años están actualmente ocultos debajo del asfalto y tráfico de las colonias. La simple comparación entre la aerofoto y una imagen reciente (ortofotos del año 2008) nos permite empezar a esbozar y reconocer los cambios en el paisaje.

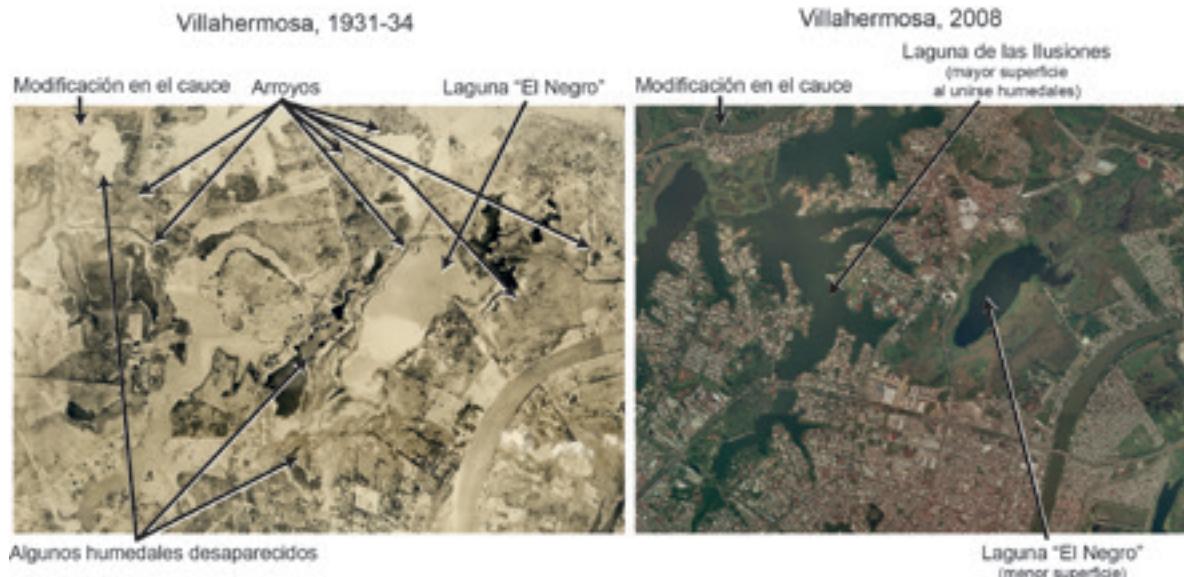
Imagen 11. Comparativo de ríos, arroyos y humedales en imagen de Villahermosa, 1931-1934; y Ortotofo de INEGI, 2008

1. El paisaje tuvo profundos y significativos cambios en el delicado equilibrio hidrológico de la planicie central de Tabasco. En la parte superior de la imagen, al acercarse a los detalles se perciben los múltiples arroyos que surtían la actual laguna de las Ilusiones. Tales arroyos, cuantiosos, se conectaban con el río Carrizal como el que todavía puede observarse en tierra, abandonado y seco, en los inicios de la colonia Campestre y conocido en tiempos de esplendor como río “El Espejo”. En efecto, hoy ahí se encuentran colonias residenciales como Campestre, Carrizal, la Choca y Tabasco 2000, sitios que ocultaron o desaparecieron las arterias que surtían a esta enorme laguna hoy con el status de Reserva Ecológica promulgada en febrero de 1995 con poco más de 220 hectáreas, y con serios problemas para sustentar vida en sus aguas. Asimismo, se observan severas modificaciones en el cauce del río Carrizal.

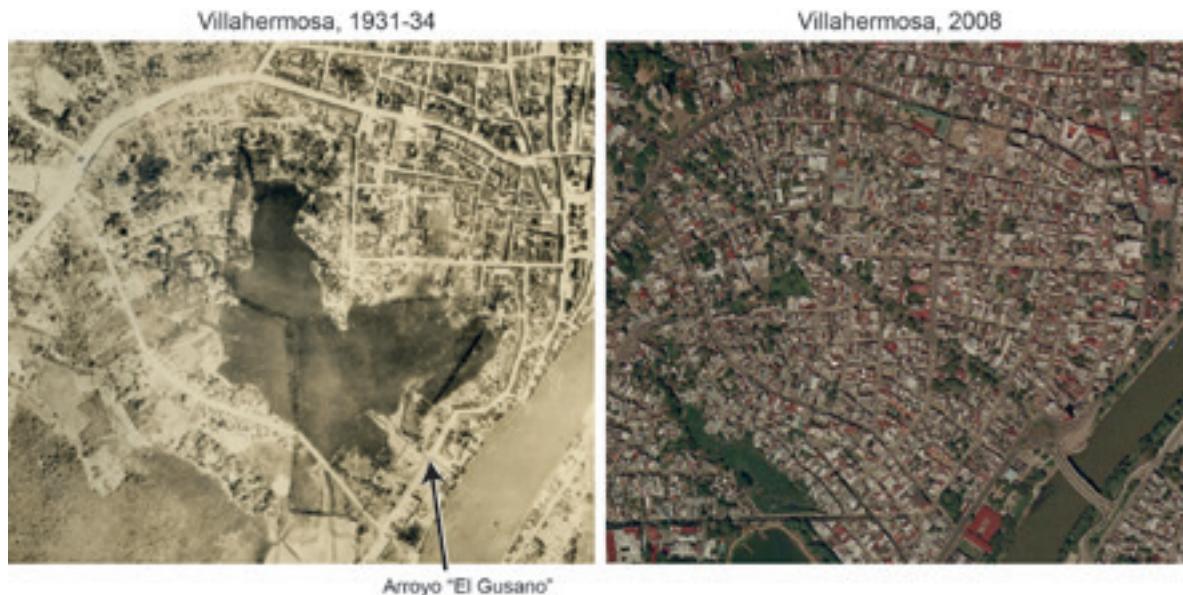
Imagen 12. Comparativo sobre Laguna la Póvora en imagen de Villahermosa, 1931-1934; y Ortotofo de INEGI, 2008

2. En la laguna Mayito y la Póvora, se distingue el arroyo llamado “El Gusano” conectado con el río Grijalva. Una zona de amortiguamiento que ante escurrimientos surtía de agua a tales humedales (incluida la laguna Curahueso que no alcanza a mostrarse en la aerofoto). En este caso, se cortó esta arteria, lo que sumado a la construcción de calles sobre el entonces playón y el ya desaparecido arroyo “El Jícaro” (del cual se observa sólo el calce) generó una preocupante condición de vulnerabilidad ante inundaciones extraordinarias en el centro y corazón de la ciudad, el ahorcamiento del cauce y la pérdida de las conexiones naturales con los humedales aledaños, de los cuales el único que sobrevivió fue la laguna de Mayito con una superficie menor a la observada en la aerofoto.

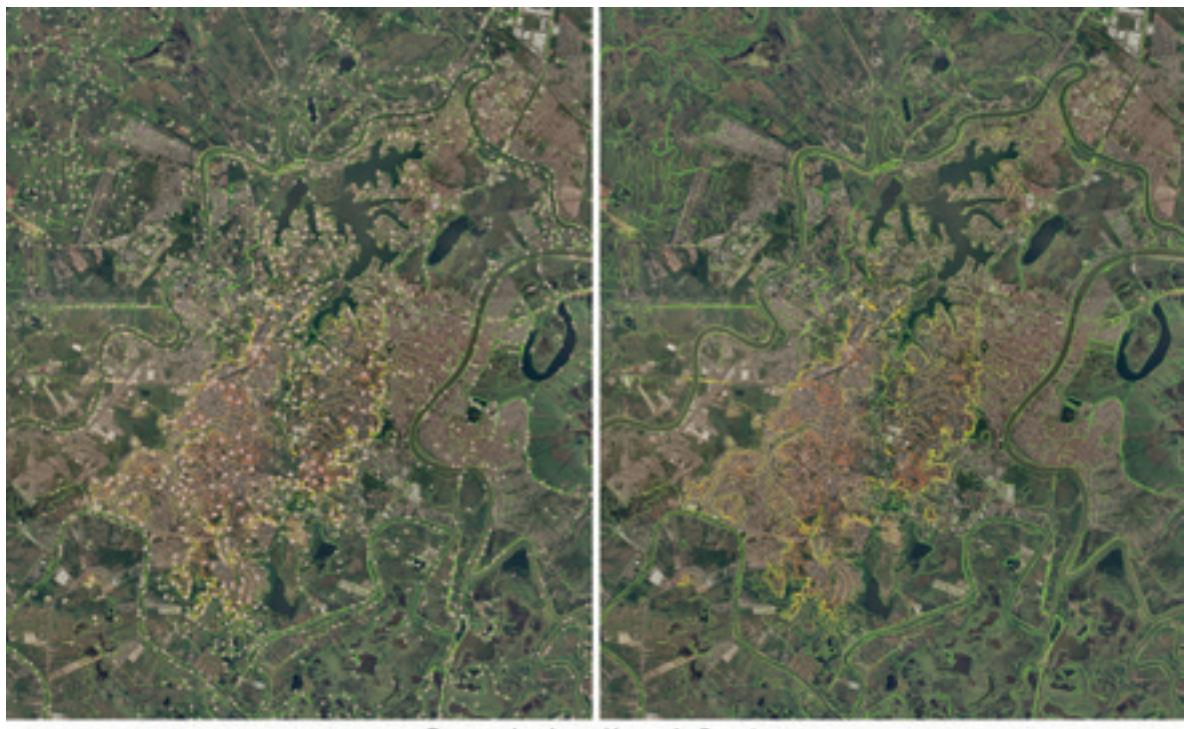
Imagen 13. Comparativo de curvas de nivel a 2 metros sobre ortofoto de INEGI, 2008

4. Como dato relevante puede percibirse que las mayores elevaciones estuvieron en los pueblos de Atasta y Tamulté, antiguos caseríos indígenas, lo que indica que previo al asentamiento novohispano reconocido como fundador de Villahermosa, ya existía gente que establecía una estrategia de reconocimiento territorial marcada por la experiencia. Hasta nuestros días, son los sitios con menor impacto por inundaciones.
