# Afectaciones por posible asociación de eventos hidrometeorológicos y geológicos en los municipios de Calcahualco y Coscomatepec, Veracruz

# Damage by possible association between hidro meteorological and geological events in the municipalities of Calcahualco y Coscomatepec, Veracruz

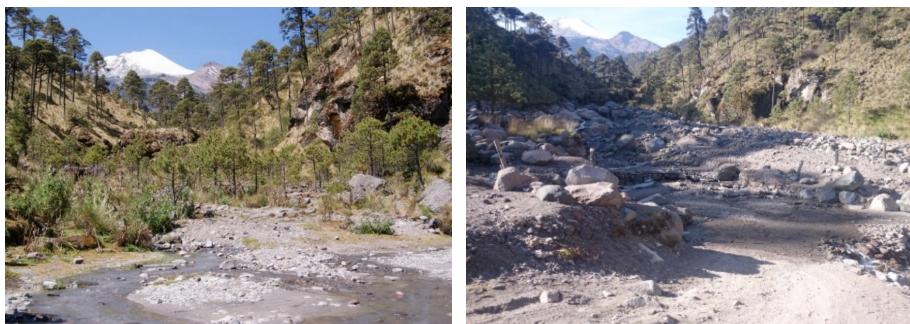
FIGURA 2. Evidencia de la modificación del cauce de río y los depósitos asociados al evento. Fotografía a la izquierda, mayo de 2011 (Galán, 2011), anterior al evento, y fotografía a la derecha, junio de 2014 (Morales, 2015), posterior al evento, a 3 350 msnm, PNPO.

La comunicación de Joaquín Canchola asentó un antecedente para la verificación en campo. Se encontró que en el punto donde el naciente río Jamapa atraviesa el camino rumbo al albergue alpino Piedra Grande, situado en las coordenadas lat. 19.082986° N long. -97.253366° O y que forma parte de la cuenca alta homónima, a una elevación de 3 553 msnm, se presentó un socavamiento mayor a los 80 m de ancho y 5 m de profundidad (figuras 2 y 3).

msnm, ensanchándola y profundizándola en varios tramos (figuras 2, 3, 5 y 6). Al llegar a las partes bajas de la cuenca el río Jamapa, con fuertes escurrimientos y con los materiales erosionados ladera arriba incorporados, ocasionó importantes daños a la infraestructura de comunicaciones de Coscomatepec y Calcahualco (figura 7).

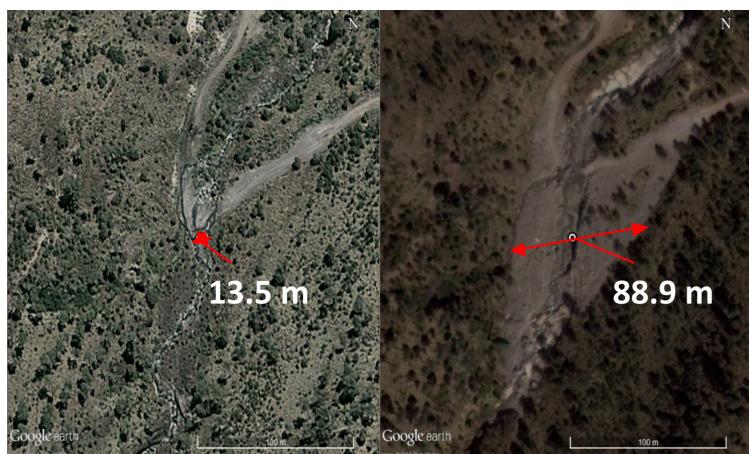
FIGURA 3. Evidencia de erosión causada por flujos a 3 350 msnm, PNPO. Punto central de ambas imágenes: 19.081676° N 97.253860° O. Imagen a la izquierda, 21 de mayo de 2011, imagen a la derecha, 1º de marzo de 2014 (Google Earth®, 2015).

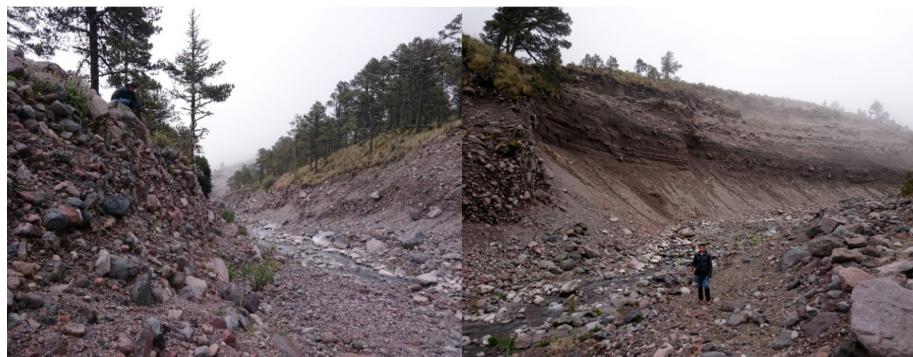
FIGURA 5. Aspecto de las barrancas considerablemente profundizados durante el evento hidrometeorológico. Imagen izquierda Lat. 19.067147°N Lon. -97.256864°O a 3 809 msnm, imagen derecha Lat. 19.070749°N Lon. -97.254669 a 3 753 msnm.

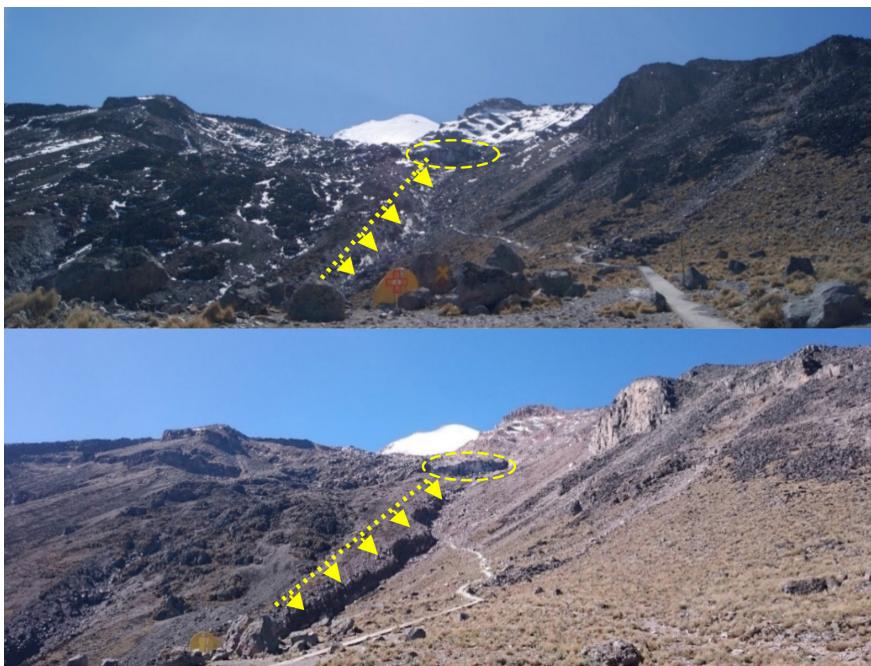
FIGURA 6. Evidencia de erosión y remoción en masa con una barranca, pasando de 8.5 a 18.5 m de ancho y de 2 hasta de 5 a 10 m en la parte baja de la imagen (marcado por la línea amarilla) y un escarpe a 4 400 msnm, PNPO. La barranca se formó dentro de la rampa de la morrena glacial descrita por Palacios y Vázquez-Selem (1996, p. 15). Otra evidencia fotográfica restringe el evento de haber ocurrido entre marzo de 2012 y enero de 2013. Foto superior, diciembre de 2011, foto inferior, agosto de 2015, ambas tomadas por Morales.

constantemente a la corriente principal del Jamapa. Aun así, por arriba de los 4 000 msnm hay evidencia de procesos de remoción en masa a causa de agua (figura 6), y por arriba de esta altitud solo existe el intermitente flujo de agua proveniente del glaciar Jamapa en la cara norte del Pico de Orizaba.

Estos acueductos se localizan en el área del albergue Piedra Grande y son identificables en las fotografías de la figura 6. El área superior al albergue fue descrita por Palacios y Vázquez-Selem (1996) en su estudio sobre los efectos geomorfológicos de la retracción del glaciar Jamapa, como una rampa de depósitos de morrena glaciar que una vez representó el frente de la morrena terminal del glaciar Jamapa, durante el máximo glacial de la Pequeña Edad de Hielo. Además, los autores de este estudio describen la rampa como un sitio de procesos intensos de flujos de detritos posterior a un proceso de incisión de pequeñas barrancas que continúa hoy en día. Esto, unido a la observación en este trabajo del canal de erosión que apareció en la misma rampa en algún momento durante 2012, sugiere un factor geológico adicional que puede haber contribuido al evento de movimiento de masas asociado a factores hidrometeorológicos del huracán Ernesto. Lo anterior sugiere un escenario alternativo, ya que en lugar de producirse afectaciones en la cuenca baja debido al efecto de la sumatoria de pequeños volúmenes de agua de tributarios en la cuenca alta, el evento empezó en la cuenca alta del Jamapa, donde, aunado a la elevada precipitación asociada al paso del huracán Ernesto, la liberación repentina de agua subterránea provocó la desestabilización de la morrena históricamente depositada por el glaciar, causando el desplazamiento de toneladas de material en forma de un flujo de corriente normal o un flujo hiperconcentrado ladera abajo hasta incorporarse al río Jamapa.

Para explicar la falta de volumen considerable de material en la parte superior de la cuenca (arriba de los 4 000 msnm, figura 6), existe la posibilidad de la remoción del material por las corrientes de agua provenientes del huracán y/o glaciar como un escenario factible, pero también de que los socavamientos se hayan producido como efecto de un hundimiento de la tierra (por el aumento del flujo de agua subterránea), ya que energéticamente es improbable remover esa cantidad de masa sobre todo por la ausencia de tributarios en el área que dirigieran los flujos. Esto quizás indica que la remoción no ocurrió en gran medida como resultado de las fuerzas de fricción debido al flujo de superficie, sino más bien dadas las presiones del agua subterránea originadas por la precipitación adicional que se dio en las laderas superiores de la cuenca.

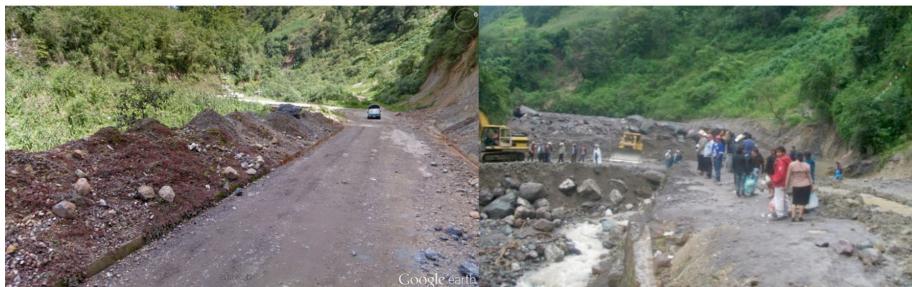
FIGURA 7. (Izquierda) Paso a Tetelcingo, Coscomatepec, en la barranca del río Tliapa a 1920 msnm, previo al huracán Ernesto (Google Street View, julio de 2012). (Derecha) Mismo paso después del huracán Ernesto (Facebook/tetelcingo.coscomatepecveracruz, 2012).
