Muñoz Le Breton, Susana
Casa Anwandter: recorrido histórico y análisis para su recuperación estética
Revista Austral de Ciencias Sociales, núm. 9, 2005, p. 0
Universidad Austral de Chile
Valdivia, Chile

Casa Anwandter: Recorrido histórico y análisis para su recuperación estética

Esta investigación nace de la necesidad de hacer reparaciones en la estructura y recuperación estética en la casa que alberga el Museo Histórico y Antropológico Maurice van de Maele de Valdivia.

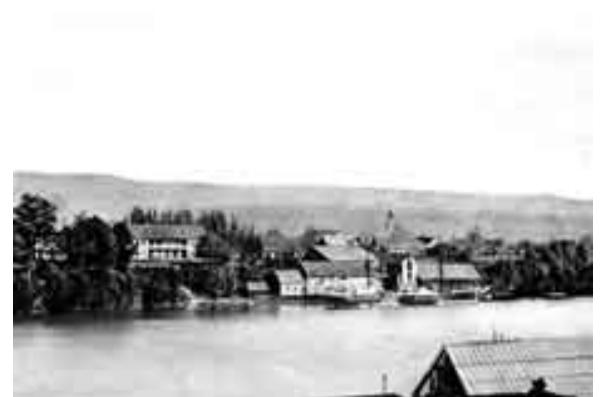
Figura N° 1. Casa y fábrica Anwandter, 1875.

El estilo inicial de la casa estaba compuesto por un volumen compacto de dos niveles con corredores porticados centrados en el primer y segundo nivel. Este estilo, del que se conserva una imagen impresa -ver imagen 1 año 1875-, se aproxima más al Georgiano desarrollado en el Sureste de Estados Unidos. Esta tendencia estilística tan ajena al lugar de origen de la familia, que provenía de Calau, en la zona Luckenwalde (Held, 1970: 27), puede ser influencia de Ricardo Anwandter, su segundo hijo que vivió en el Suroeste de Estados Unidos alrededor de cuatro años (Schmid, 2001: 2) y que, posteriormente se transformó en el anfitrión de la mansión junto a su hermana Klara⁵.

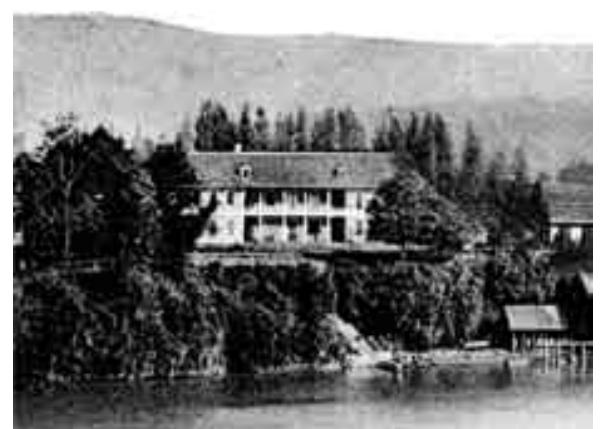
Figura N° 2. Detalle de la imagen anterior, 1875.

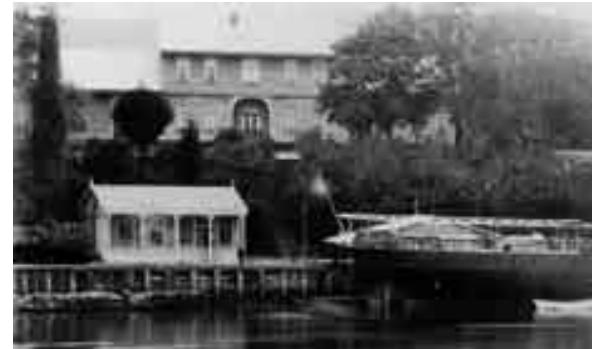
Figura N° 3. Aspecto final de la fachada principal, 1886 c.

La reparación de la estructura llevó a darle un aspecto más modernista a la casa. Sobre la misma planta y primer piso se redujo el volumen del segundo nivel y entretecho a casi un tercio de la base, centrada sobre ésta misma, imprimiéndole, lo que se denomina en la actualidad, un estilo Neoclásico.

Los dos volúmenes laterales compactos que presentaba la primera fachada se transformaron en un volumen superior cerrado y centrado sobre la estructura base. Se cerraron los pórticos conservándose el de la puerta principal y, abriendo dos puertas más de doble hoja con arcos rebajados hacia el exterior. Se ampliaron las secciones intermedias hacia el antiguo corredor, y se mantuvo además, el techo de dos aguas.

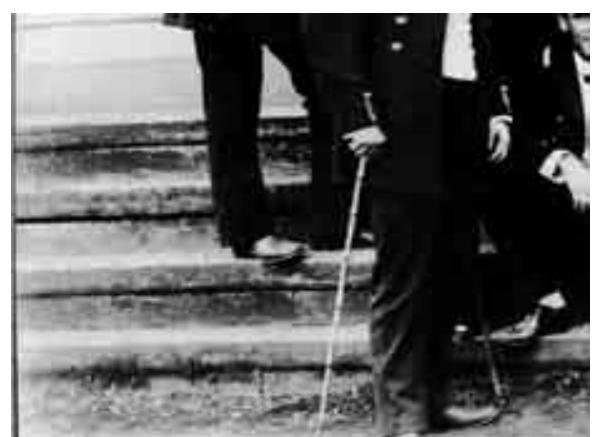
Figura N   6. Detalle de la imagen anterior que muestra el entablado original que recorr  a todo el frente de la casona.

La fachada presentaba deterioro de la madera en las cornisas, sobre el pórtico principal en el área superior derecha, y esquina superior derecha de la fachada principal. Presentaba además, pudrición rómica de la zona media del entablado de las murallas dirección Norte y dirección Sur, y columna N° 3 del corredor posterior de izquierda a derecha. Toda la madera deteriorada fue repuesta en estricto rigor, es decir, sólo se cambiaron las áreas o piezas afectadas como es el caso de la columna de pellín donde sólo se cambio el tramo afectado uniendo las partes con sistema de caja y espiga abierta.

La recuperación de la fachada se realizó con tablas de laurel que debieron ser especialmente elaboradas sobre piezas de 3 x 1 pulgada con un tingle moldurado¹⁸ y con rebaje hacia el área de unión.

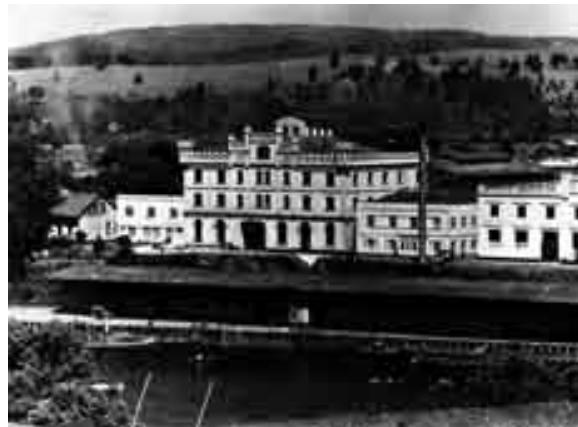
Figura N° 7. Panorámica de la Fábrica con la división hacia la propiedad la Casona, 1942.

actividades de la Compañía de Cervecería Unidas, la venta se realizó en el Conservador de Bienes Raíces de Valparaíso y tuvo dos modificaciones a partir de la primera transacción realizada el 27 de febrero de 1916.⁹ Se sabe que uno de los propósitos de la mansión fue el alojamiento de los ejecutivos de la empresa que venían a la ciudad, en una imagen tomada en la década de 1940, se aprecia claramente un cerco que divide el área de industria con el área de residencia de la casa.

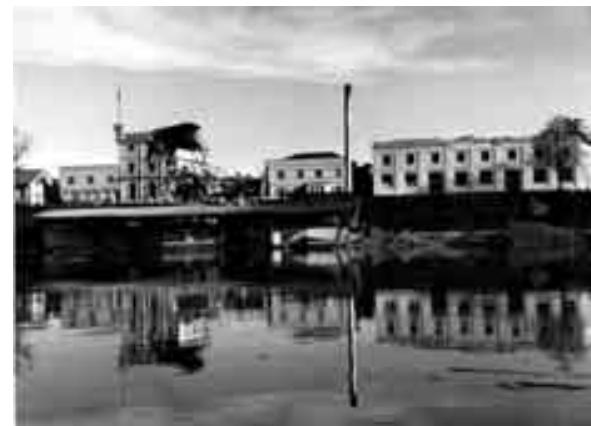
Figura N° 8. Fábrica después del terremoto, 1960.

El edificio principal de la industria se derrumbó tras del terremoto del año 60, sin embargo la casa Anwandter quedó sin deterioro estructural aparente, siete años más tarde la Universidad Austral de Chile, adquiere el terreno de 45.654 m² con el propósito de demoler la mayor parte de las edificaciones del interior, no obstante, a instancias del equipo de arquitectos¹⁰ de la época, la construcción de madera comenzó a ser restaurada ese mismo año, con el mismo

original¹⁵, asimismo, se modificó el ala poniente del edificio con la eliminación de dos áreas anexas de un piso ubicadas en cada extremo en forma perpendicular a la planta principal, donde se ubicaban la cocina, sala recreación, área de servicio y la bodega (Ver Figura N° 8, año 1960). En la actualidad ésta área exhibe un corredor porticado enladrillado con material proveniente de la fábrica.

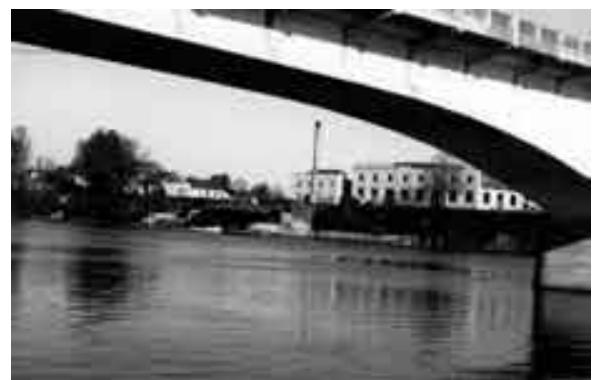
Figura N° 9. Fábrica en demolición, tras el volumen de la casa se ve una de las construcciones de servicio que tenía la casona, 1961.

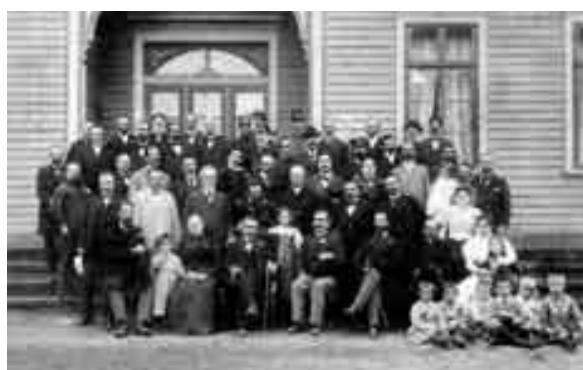
Figura Nº 10. Familia e invitados para homenajear al Presidente de la República Federico Errázuriz E., 1897.

Luego, se determinó, acotar el estudio a una fecha específica, definiendo un periodo que de cuenta del auge económico en relación con la fábrica de cerveza y unión familiar, que se reflejara además en la actividad social de la mansión y por tanto, en el carácter de representatividad que la casona debió tener en la sociedad valdiviana entre los años 1880 y 1912. Se seleccionó una imagen que muestra en detalle la fachada, ya que fue captada en el pórtico de la casa, en marzo de 1897, con motivo de una recepción ofrecida al Presidente de la República, Federico Errázuriz Echaurren (Ver Figura Nº 10).

La fotografía fue transformada y reproducida por sistema digital y se transformó a valores tonales en blanco y negro, definiendo las áreas de muestreo. Posteriormente, y con el resultado del análisis de las muestras levantadas se hizo una relación comparativa con el resultado y valor tono de la imagen.

El análisis de las muestras demostró que en el entablado de la fachada principal se han usado dos colores: amarillo y blanco, ambos en similar proporción. Esta misma muestra estableció que el primer pigmento de color es efectivamente distinto al blanco, corroborándolo con la imagen fotográfica seleccionada y, comprobándose al tomar como referencia el color blanco de la imagen en el vestido de la niña que se encuentra situada a la derecha y las camisas de los varones.

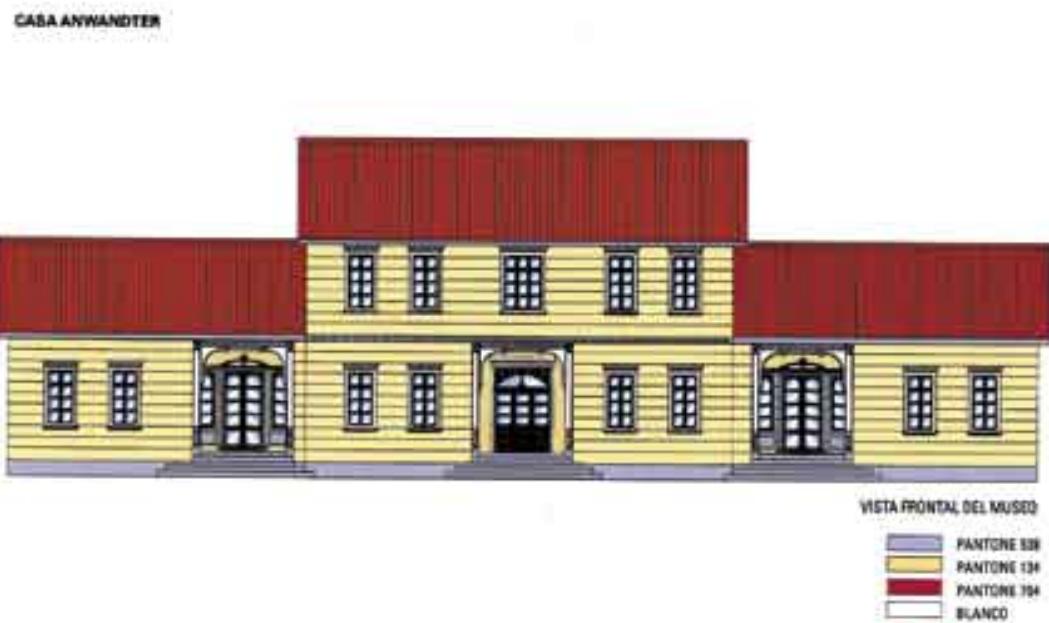
36 Figura N° 11. Sistema normalizado para la pintura de la casa Anwandter, 2002.

Sobre la base de los antecedentes obtenidos se determinó rescatar la coloración amarilla de la casa, tomando en consideración el envejecimiento del aglutinante de la primera capa pictórica, y destacando por medio del color la ornamentación con la incorporación del color café y gris como muestra el diseño a continuación, además de estandarizado las tonalidades con carta de color PANTENE para intervenciones futuras.
