Avaliação de impactos ambientais na rodovia MG - 010: Estudo de caso no vetor norte de
Belo Horizonte (MG).

Ciência e Natura, vol. 35, núm. 2, 2013, pp. 206-214
Universidade Federal de Santa Maria
Santa Maria, Brasil

Avaliação de impactos ambientais na rodovia MG - 010: Estudo de caso no vetor norte de Belo Horizonte (MG).

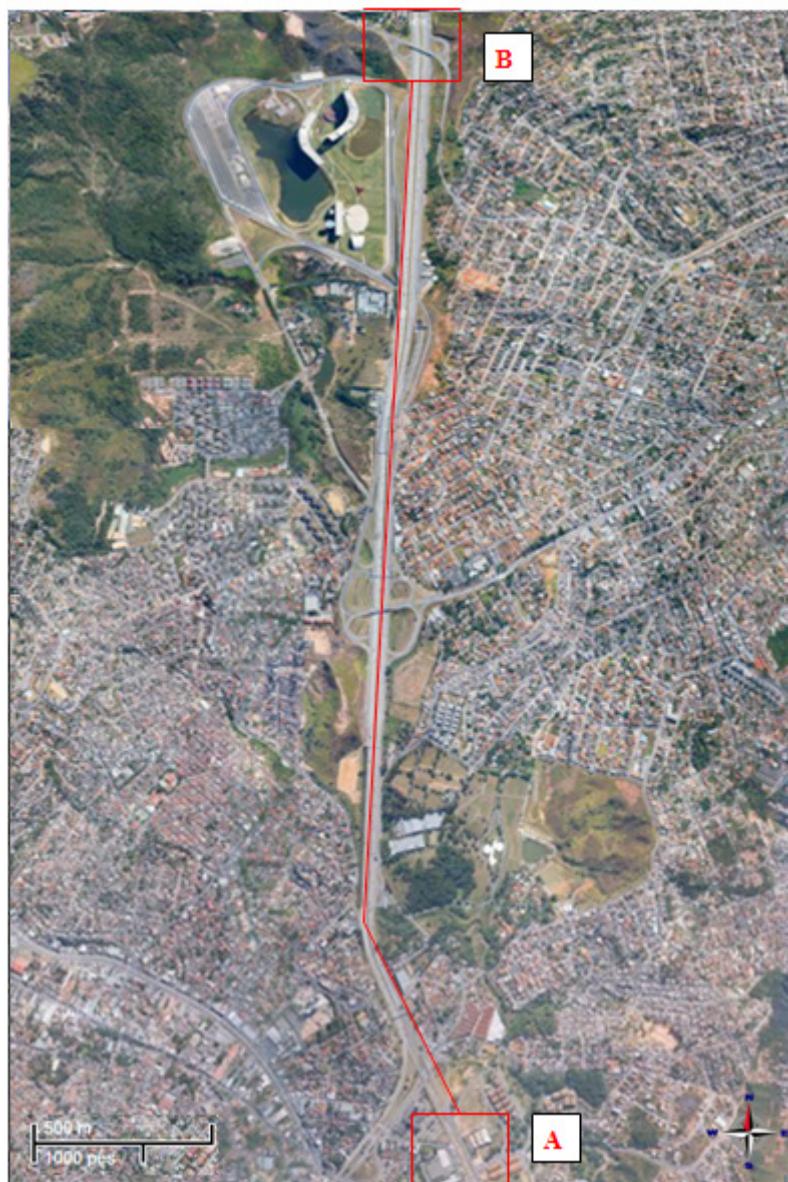
Figura 02 – Rodovia MG – 010 e o trecho estudado.

A partir do exposto, faz-se necessário uma avaliação sobre os impactos socioambientais provocados pela construção e reestruturação da Rodovia MG – 010 no trecho compreendido entre Hospital Risoleta Tolentino Neves (Ponto A) e Viaduto Senhor do Bonfim (Ponto B), onde inicia-se a Rodovia MG – 424 (Figura 01 e 02). Além disso, faz necessário, ainda, analisar as medidas de mitigação e compensação realizadas no trecho e construir elementos para subsidiar a avaliação de impactos ambientais em programa de gestão socioambiental no Votorante Norte de Belo Horizonte.

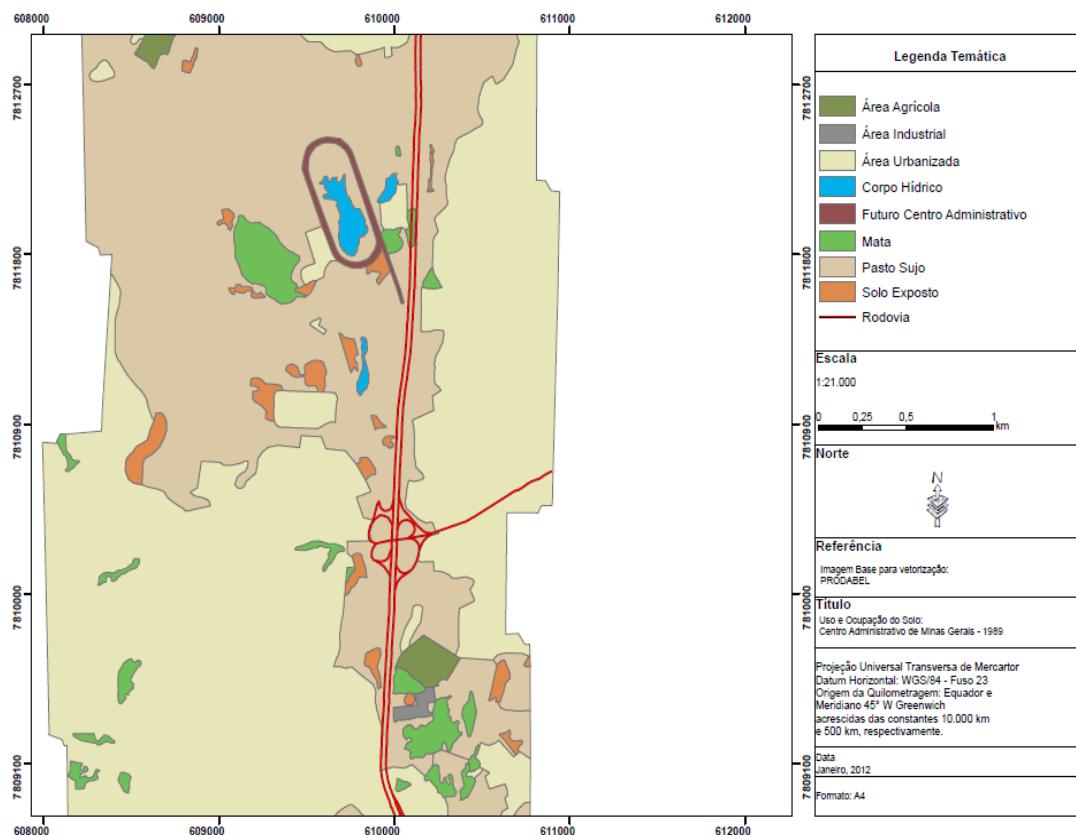
Figura 03 – Rodovia MG - 010 e o esboço do uso da terra em 1989.

No ano de 1989, O Votorante Norte de Belo Horizonte (MG) e a Rodovia MG – 010 apresentavam o aspecto assinalado na Figura 03, com pequenas regiões voltadas para produção agrícola, o que já demonstrava a ruptura do modelo antigo de organização do espaço da região (onde predominava as áreas agrícolas); o surgimento discreto de áreas industriais ao entorno da Rodovia; a contínua expansão da área urbana potencializada pela ineficácia das medidas de proteção do uso e ocupação do solo; as áreas restritas de Mata, que teve sua área original exaurida pela ocupação urbana; e extensas áreas de pasto sujo, que são terras utilizadas para diversos fins.

As modificações analisadas no percurso da Rodovia MG – 010 (Figuras 05 a 10) representam a área urbanizada no mapa da Figura 03, que demonstra os impactos ambientais no trecho de 6 km entre Hospital Risoleta Tolentino Neves e Viaduto Senhor do Bonfim. Cabe ressaltar que a instalação da Cidade Administrativa de Minas Gerais permitiu a expansão urbana direcionada ao Vetor Norte da capital, ampliando-se as alterações no trecho ao longo dos anos.

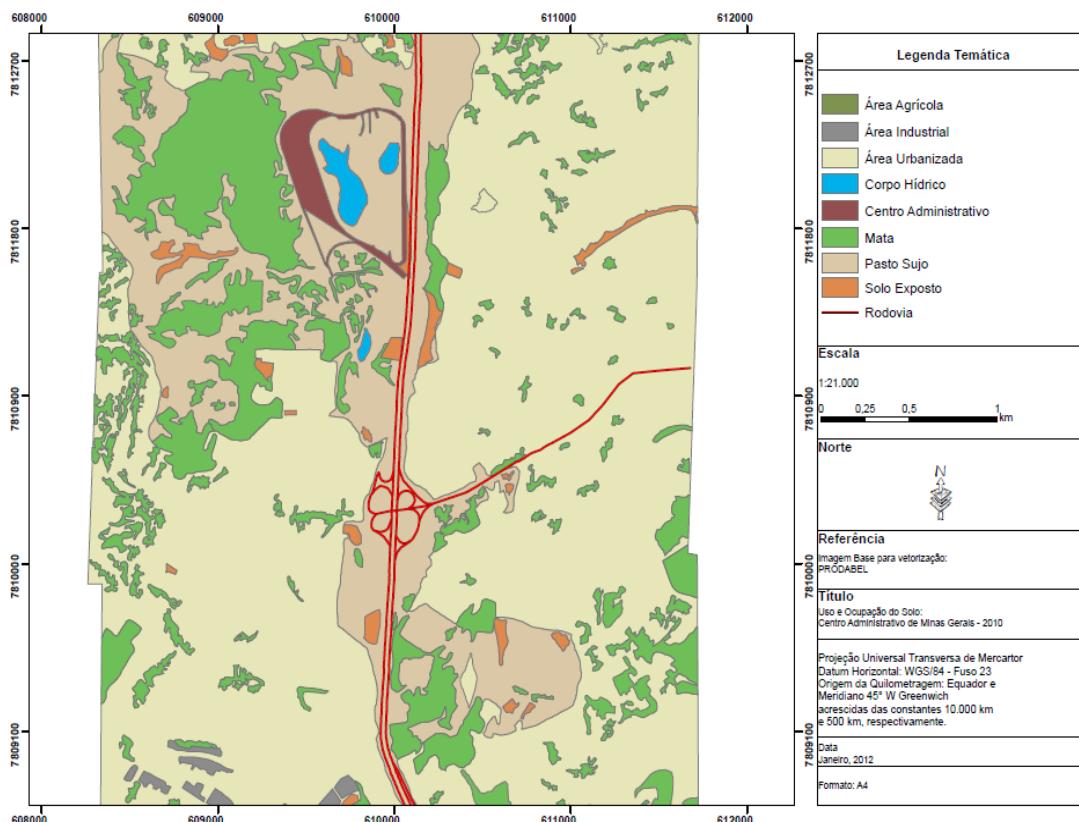
Figura 04 – Rodovia MG – 010 e o esboço do uso da terra em 2010.

A Figura 04 demonstra a configuração do uso e ocupação do solo na região no ano de 2010 e como se encontra o entorno da Rodovia MG – 010. A escolha do ano justifica-se por ser a última atualização das imagens pelos órgãos de planejamento urbano de Belo Horizonte (PRODABEL).

Dentre as observações que podem ser feitas, destacam-se: ampliação e conservação das áreas de mata, mesmo que não consolide a criação do Parque Estadual do Serra Verde com 142 hectares e faça parte do Sistema de Áreas Protegidas (SAP) do Vetor Norte da Região Metropolitana como proposto (IEF, 2011); concentração das áreas industriais em apenas uma região (porção Sudoeste da Rodovia - as demais são direcionadas para o Vetor Norte da Região Metropolitana); área urbanizada com pouco índice de crescimento (a região não possui limites de crescimento dentro do município, sendo este direcionado para o Vetor Norte da Região Metropolitana de Belo Horizonte); diminuição considerável das áreas de solo exposto e pasto sujo, cedendo lugar as

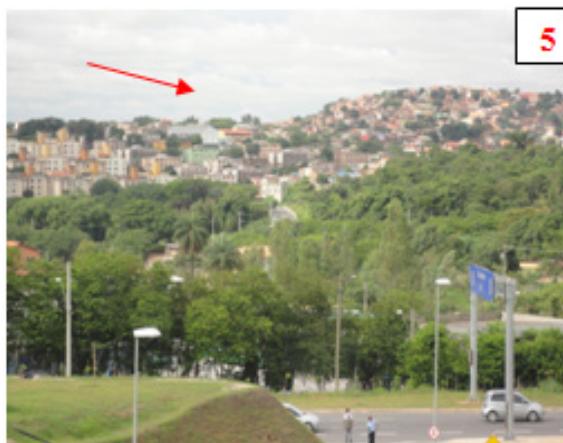
Dentre os impactos observados às margens da MG - 010, constataram-se alterações na altimetria em partes do relevo e na paisagem natural em relação à construída - casas, edifícios e conjuntos habitacionais (Figura 05); introdução de espécies exóticas da flora; supressão/acréscimo vegetal; uso

Figura 05 – Impacto referente à expansão urbana com supressão vegetal próximo as margens da MG - 010.

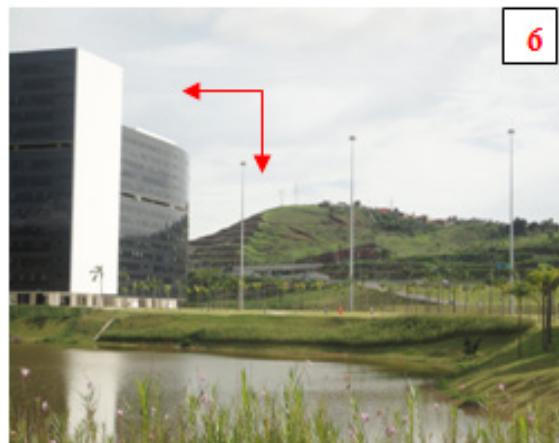
A construção da Cidade Administrativa de Minas Gerais, a reestruturação da Rodovia MG - 010 (Figura 06) e a expansão do setor imobiliário no decorrer dos anos modificaram amplamente a paisagem do Vetor Norte de Belo Horizonte, como cortes no relevo, introdução de espécies exóticas, reorganização do espaço urbano, aumento da circulação de veículos e obras de infraestrutura. Para Almeida e Sartori (2008), esta paisagem urbana cortada por edifícios, autovias, negócios e intensa movimentação de pessoas desencadeiam, nos ambientes urbanos, situações caóticas e estressantes, que nada mais são do que a representação visual/material do mundo moderno.

Figura 06 – Impacto visual e paisagístico com a construção da Cidade Administrativa de Minas Gerais às margens da MG - 010.

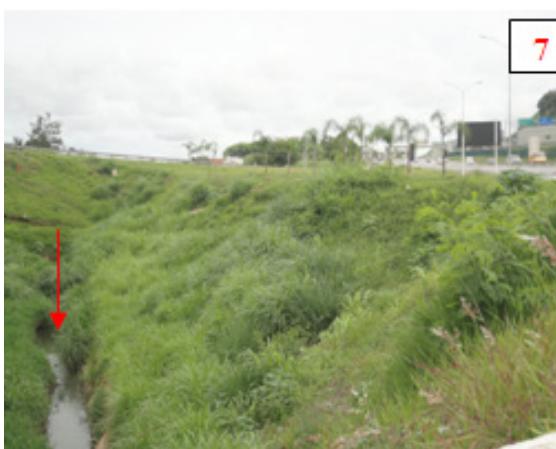
Figura 07 – Impacto esgoto a céu aberto as margens da MG - 010.

Os impactos apresentados nas Figuras 07 e 08 entram em consonância com as análises de Nasciutti (2009), em que o mau gerenciamento dos resíduos sólidos, principalmente os provenientes da construção civil, pode causar sérios impactos no meio ambiente, como a descaracterização da paisagem local, que proporciona ambientes favoráveis para a proliferação de vetores e a obstrução do escoamento pluvial, que ocasiona enchentes e entupimento de redes de saneamento.

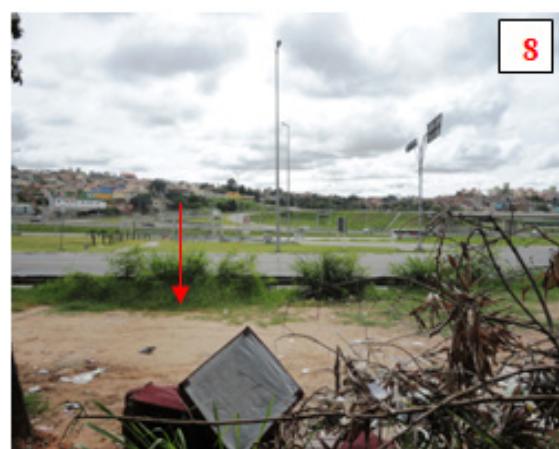
Figura 08 – Impacto resíduos sólidos descartados a céu aberto na MG-010.

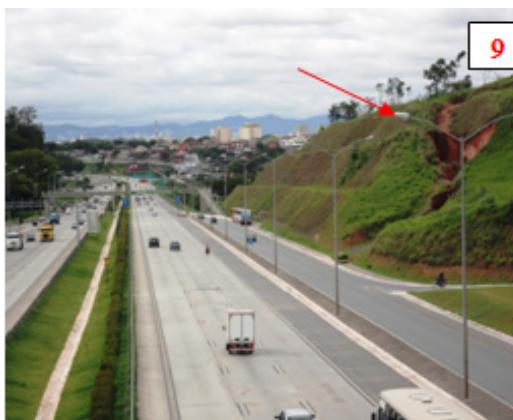
Os impactos ambientais no meio físico podem ser visualizados principalmente por processos erosivos. Na Rodovia MG – 010, há ocorrência de voçorocas (Figura 09), desgaste dos solos (Figura 10), ravinas e processos que demonstram a erosão no entorno da autopista e a falta de manutenção. Nogami e Villibor (1995) afirmam que os processos de erosão são comumente encontrados na reconstrução de rodovias e devem ser objetos de estudos minuciosos, de modo a evitar efeitos danosos ao ambiente.

A causa da aceleração dos processos erosivos constitui um fator difícil de mensurar, pois boa parte deles depende da ação de fatores externos. No caso da Rodovia em estudo, nota-se que a eliminação de parte da cobertura vegetal associada à intempéries decorrente do escoamento pluvial, somado a ausência de medidas de mitigação, como construção de “canaletas” de escoamento ou terraplanagem compensada, proporcionou rupturas visíveis no solo.

Figura 09 – Impacto Erosão na MG-010 próximo ao trevo do município de Santa Luzia (MG).

As medidas de mitigação da Rodovia – MG 010 (monitoramento dos processos erosivos) e compensação da Cidade Administrativa de Minas Gerais (adoção do Parque Estadual do Serra Verde) não foram fiscalizadas/cumpridas, o que, de fato, aumenta os impactos ambientais negativos na região (FEAM, 2009).

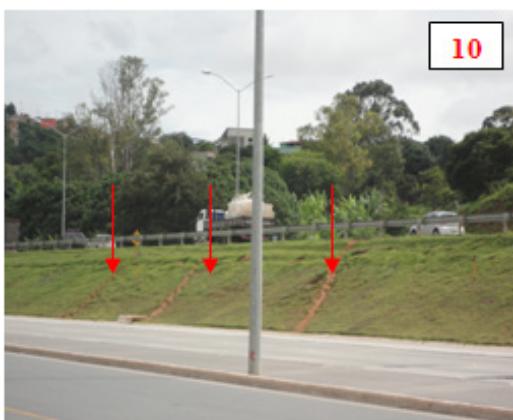
Outro fator importante no processo de desgaste do relevo está a construção involuntária de trilhas para travessia desta Rodovia (Figura 10). A localização das passarelas para travessia bem como as suas ausências, fazem com que a população atravesse a pista pulando o canteiro que separa as vias. O pisoteio da vegetação aliado ao escoamento superficial da água, desgastam o solo e formam buracos e trilhas ao longo da Rodovia MG – 010.

Figura 10 – Trilhas e infiltracões na MG-010 próximo a Cidade Administrativa de Minas Gerais.

A travessia inesperada pelo canteiro, muitas vezes, é associada à perda de tempo que a população pode vir a ter ao atravessar pela passarela. Lisboa (2002) e Ferreira e Silva Júnior (2008) mencionam este fato ressaltando que os cidadãos muitas vezes precisam atravessar a Rodovia para cumprir suas funções sociais cotidianas. Entretanto, fatores como esses potencializam acidentes de trânsito e o desgaste do relevo/solo, sendo necessário a revitalização e o recapeamento sazonal das autovias.
