Ciência e Natura, vol. 37, núm. 3, septiembre-diciembre, 2015, pp. 311-328

## **A Geomorfologia do município de Arroio do Padre – RS e as suas relações com as Alterações Geomorfológicas da Enxurrada de 15 de novembro de 2010.**

Geomorphology of the municipality of Arroio do Padre (Rio Grande do Sul State) and its relations with the geomorphological changes due to November 15th 2010 Flash-flood

Mauricio Meurer, Cláudia Werner Flach

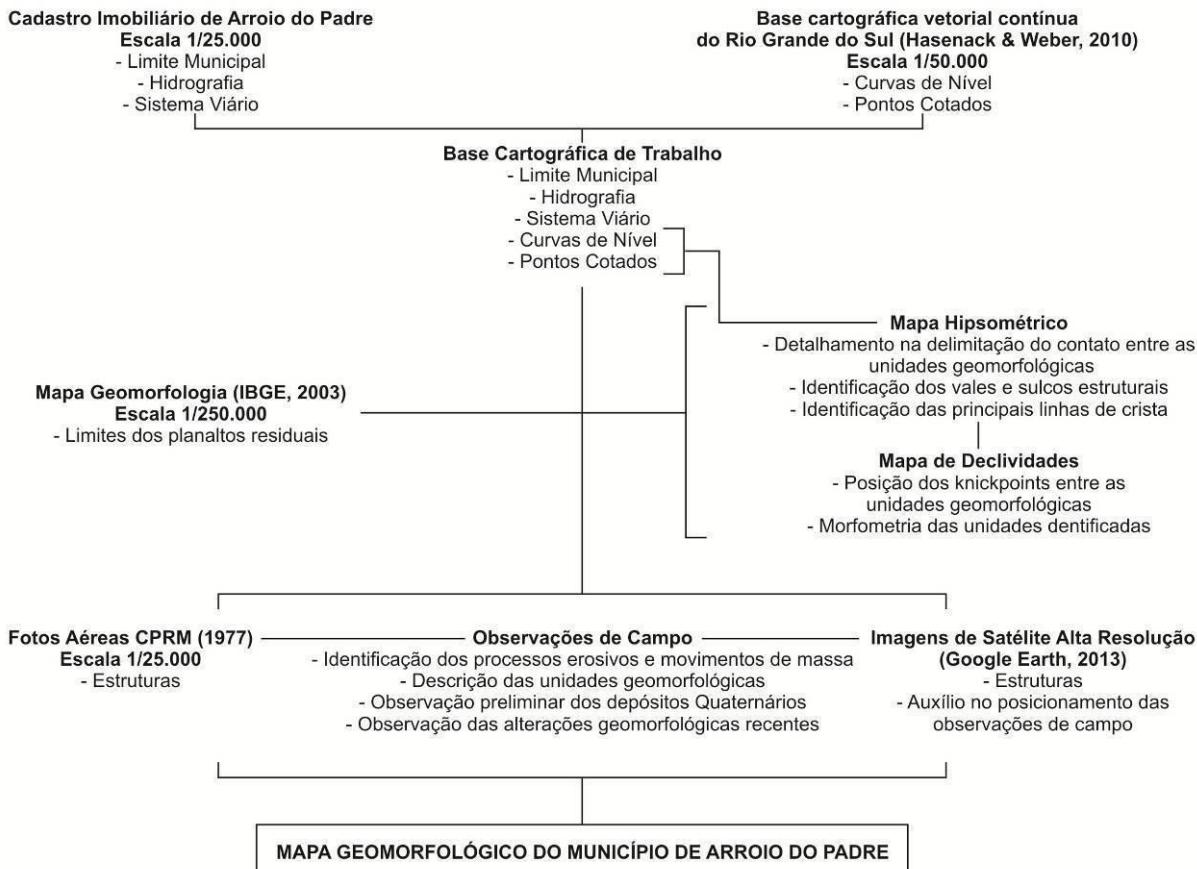
Figura 2. Esquema metodológico utilizado para a elaboração do mapa geomorfológico do município de Arroio do Padre.

Para a elaboração da Cartografia Geomorfológica do município de Arroio do Padre, foi elaborado um esquema metodológico (Fig. 2) que mesclou informações das cartografias geomorfológicas já existentes com informações inéditas extraídas de fotografias aéreas, imagens de satélite, de observações de campo e trabalho de gabinete. O esquema metodológico elaborado buscou se adequar a metodologia de cartografia geomorfológica proposta pelo IBGE (2009), porém com algumas modificações. Desta metodologia, foram retidos os níveis taxonômicos, a divisão do 4º nível taxonômico em modelados de dissecação (representados pela letra D) e modelados de Acumulação (representados pela letra A), e a maior parte das simbologias (salvo algumas adaptações para simbologias não previstas na metodologia original).

Em uma primeira etapa, foi realizada a construção de uma base cartográfica de trabalho. Esta base foi elaborada através da compilação de informações provenientes de duas fontes distintas: 1) o mapa do Cadastro Imobiliário de Arroio do Padre, escala 1/25.000, fornecido pela Prefeitura Municipal de Arroio do Padre em um arquivo vetorial digital, e; 2) a Base cartográfica vetorial contínua do Rio Grande do Sul (HASENACK & WEBER, 2010), escala 1/50.000. Do Cadastro Imobiliário de Arroio do Padre foram selecionados os planos de informação do Limite Municipal, da Hidrografia (intermitente e perene), e do Sistema Viário. Da Base vetorial do RS foram selecionados os planos de informação das Curvas de Nível (equidistância de 20m) e dos Pontos Cotados. A reunião destas informações em um único arquivo vetorial georreferenciado deu origem à Base Cartográfica de Trabalho.

A partir da base cartográfica gerada, foram elaborados um mapa hipsométrico, fatiado em intervalos de 50m, e um mapa de declividades, de acordo com as classes de declividade propostas por ROSS (1992). O mapa hipsométrico foi utilizado para auxiliar na

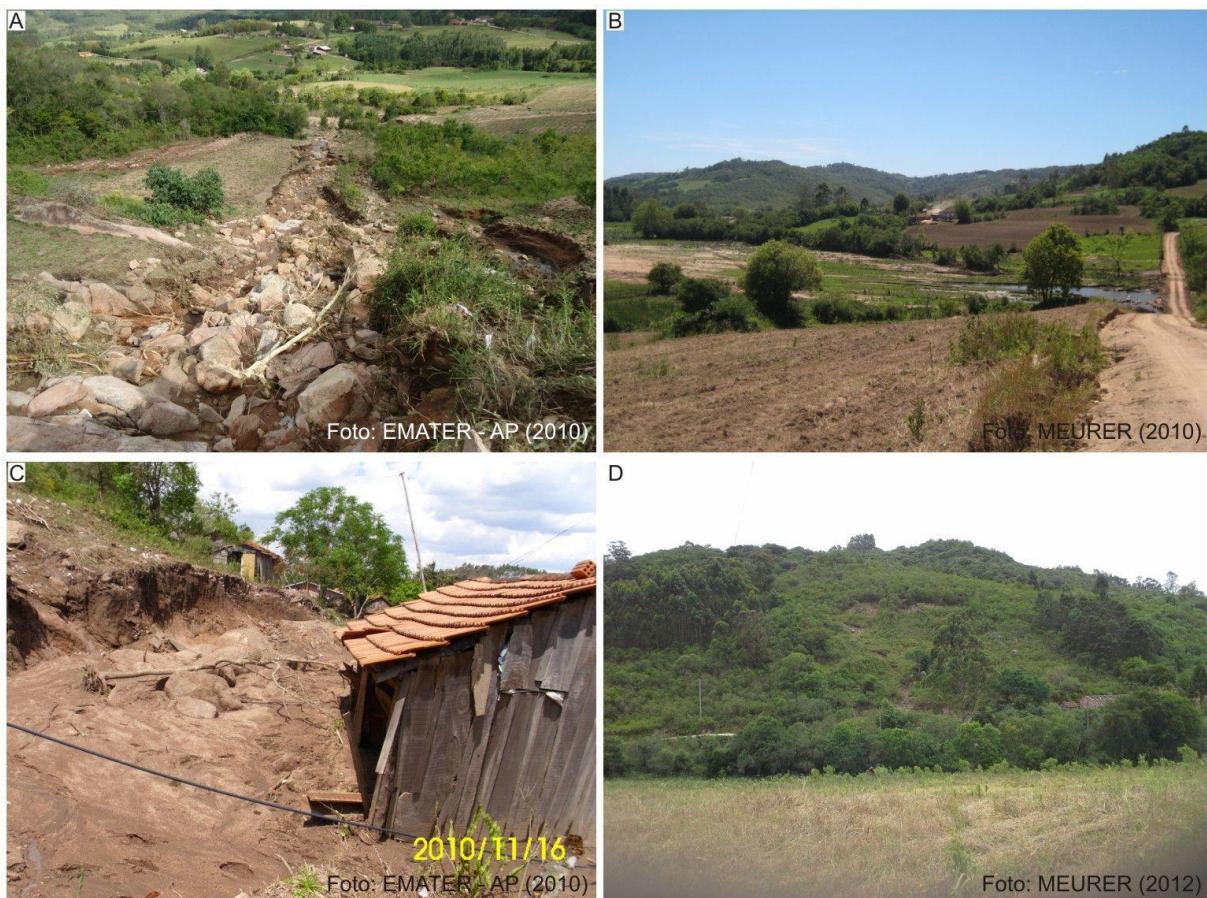
Nos locais de declividade mais acentuada, foi possível observar a presença de sulcos e ravinas, algumas delas cortando as lavouras de fumo (Fig.3A). Em algumas vertentes, ocorreram movimentos de massa, com danos a algumas moradias, o que obrigou os moradores destas áreas a abandonarem as suas residências (Fig.3C e Fig.3D).

O material sedimentar removido pela erosão foi transportado e depositado nas áreas de menor declividade (fundos de vale) quando a água começou a reduzir a sua energia (Fig.3B).

Figura 3. Alterações geomorfológicas sobre as vertentes. A) Forte erosão linear em área de lavoura, expondo os solos pouco profundos; B) Entulhamento do médio e baixo vale do Arroio Pimenta (à esquerda); C) Rolamento de blocos e fluxo de detritos que atingiu um galpão; D) Cicatriz de movimento de massa em vertente de forte declividade.

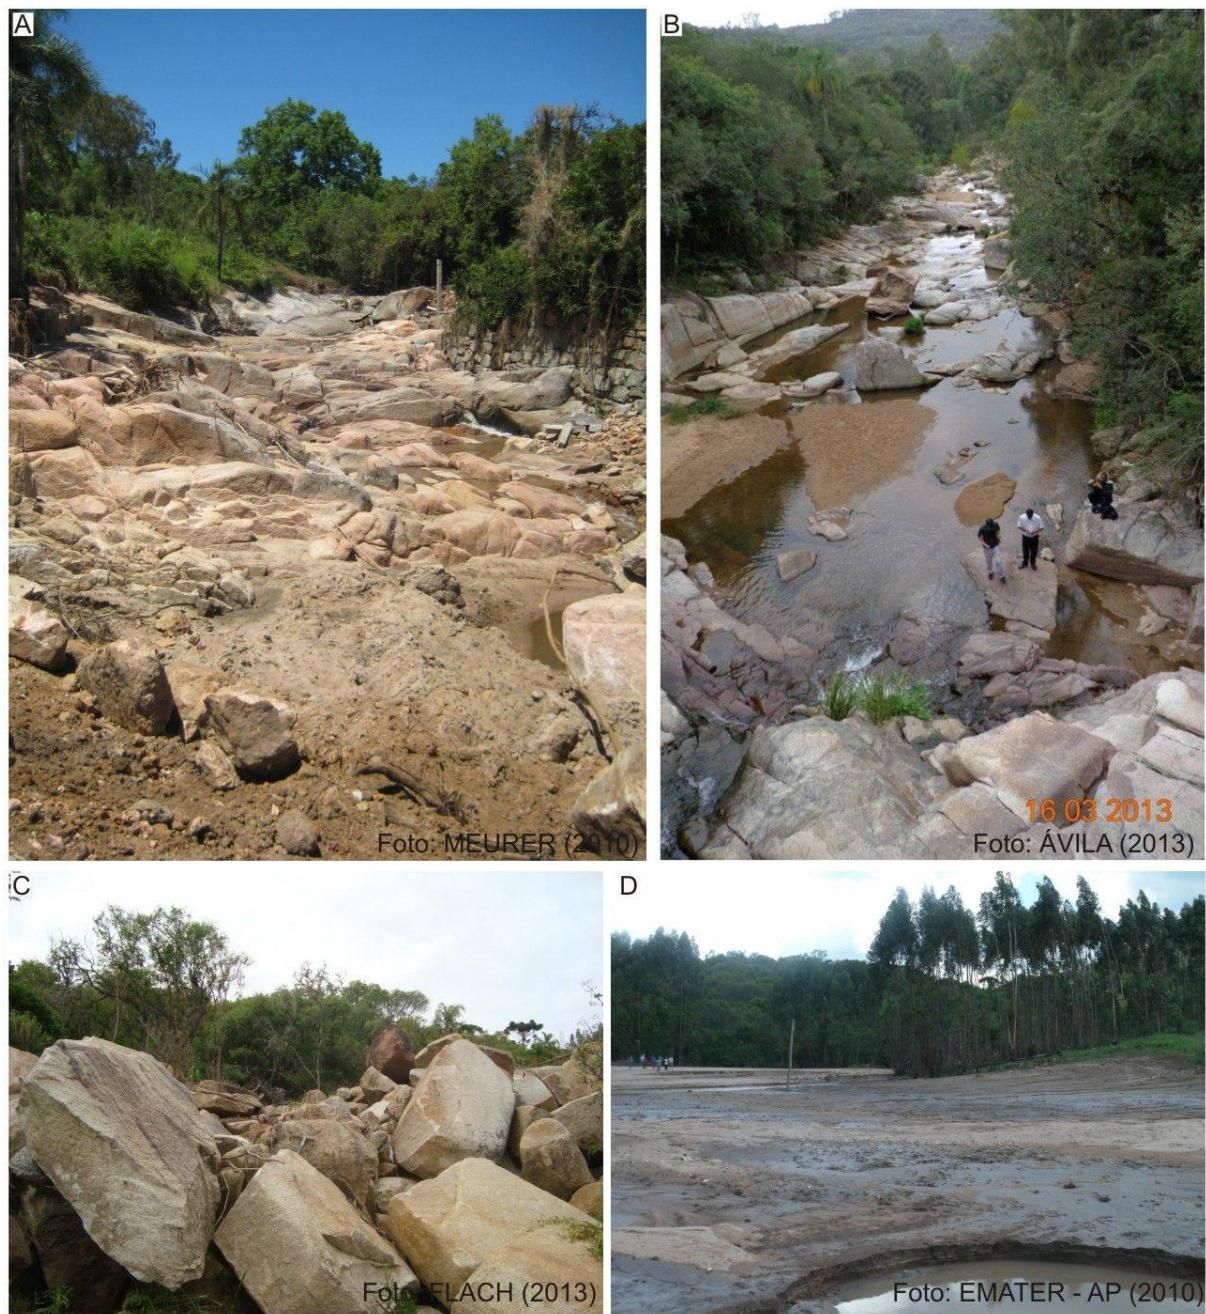
Foram observadas ao longo da rede hidrográfica da bacia do Arroio Pimenta uma série transformações tais como o alargamento do leito médio em função da erosão marginal, o rebaixamento do leito em alguns trechos de canal com e exumação do embasamento devido à forte incisão vertical, a mudança da posição do leito (avulsão fluvial), o barramento de um curso d'água provocado pelo imbricamento de blocos e matações, e o entulhamento dos canais fluviais nos trechos de menor declividade pelos sedimentos oriundos dos setores a montante (Fig.4).

Figura 4. Alterações geomorfológicas ao longo da rede de drenagem. A) Exaustão de sedimentos, com exposição do *bed-rock*; B) Alargamento do canal fluvial; C) Deposição de matacões imbricados, resultante do intenso fluxo da enxurrada; D) Entulhamento do fundo de vale com materiais arenosos e lamosos.

água provoca o desgaste e o desprendimento do material das margens, resultando no alargamento do chamado leito médio. As margens ficaram visivelmente verticais, e a diferença de coloração nas rochas das margens e do fundo do canal permitem diferenciar os leitos pré e pós enxurrada.

Em muitos trechos a erosão de margens não ocorreu de forma isolada, mas em conjunto com um forte processo de incisão vertical, que provocou o rebaixamento do leito, em alguns locais provocando inclusive a exumação do embasamento subjacente. Em um dos afluentes do Arroio Pimenta, a incisão vertical fez com que um pequeno tributário intermitente ficasse suspenso em relação ao seu curso d'água receptor. Na confluência destes dois cursos d'água, formou-se um pequeno desnível, da ordem de 1m, entre este canal intermitente e o afluente do Arroio Pimenta.

Em virtude da forte erosão nos trechos de maior declividade, uma quantidade considerável de sedimentos das mais diferentes granulometrias foi remobilizada e depositada nos trechos de canal com menor declividade. Em um dos trechos mais marcantes onde este processo de deposição foi observado, blocos e matações oriundos das áreas de maior declividade a jusante rolaram pelo leito do curso d'água e se depositaram de maneira imbricada em um segmento de menor declividade. A deposição destes blocos provocou um barramento do segmento a montante, dando origem a um pequeno lago parcialmente preenchido pela deposição dos materiais mais finos (grânulos, areias, silte e argila).

Nos fundos de vale de declividade mais reduzida, houve intensa deposição de materiais arenosos e lamosos. Este foi o caso de um vale amplo e de reduzida pendente que se encontra no terço intermediário da bacia do Arroio Pimenta, circundado por vertentes de forte declividade. Após a enxurrada, este local ficou conhecido pelos moradores como "prainha", em virtude do entulhamento provocado pela quantidade de material sedimentar arenoso e lamoso, que modificou completamente a morfologia deste segmento da rede de drenagem. Em alguns setores dos arroios a acumulação de sedimentos foi bastante eficiente, tornando os canais mais rasos e/ou elevando ligeiramente o fundo do leito. Nas porções mais distais da bacia, os sedimentos recebidos foram estocados sobre as áreas de planície fluvial.
