Ciência e Natura, vol. 38, núm. 3, septiembre-diciembre, 2016, pp. 1332-1345

**Diagnóstico ambiental da área de preservação permanente da nascente do
córrego almeida utilizando ferramenta de geoprocessamento
(Aparecida de Goiânia - GO)**

Environmental diagnosis of conservation area permanent stream of spring almeida using
gis tool (Aparecida de Goiânia – Goias - Brazil)

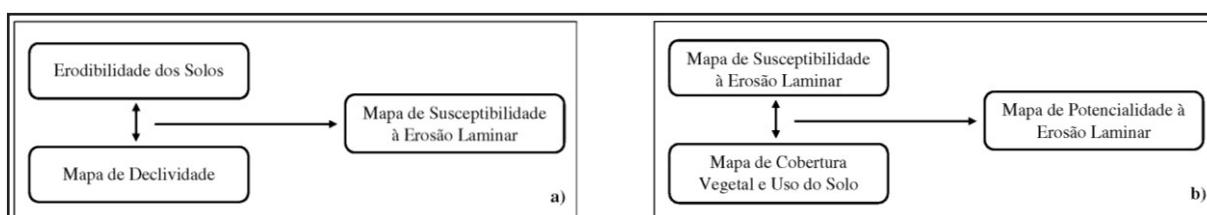
Figura 2 - Metodologia para elaboração dos mapas de susceptibilidade e de potencialidade à erosão laminar.
Fonte: SALOMÃO (1992)

Para a avaliação da susceptibilidade à erosão e do potencial erosivo do terreno da área de estudo optou-se pela metodologia apresentada por Salomão (1992). A susceptibilidade à erosão em uma dada área pode ser avaliada com base no cruzamento ou interseção dos dados qualitativos de erodibilidade relativa dos solos com os dados quantitativos da inclinação das rampas representadas no terreno por faixas de declividade (Figura 2a).

Com o mapa de susceptibilidade à erosão laminar elaborado o procedimento seguinte foi confeccionar o mapa de potencialidade à erosão laminar. A metodologia adotada baseia-se no cruzamento do mapa de susceptibilidade à erosão laminar com o mapa de cobertura vegetal e uso do solo. Tal procedimento foi baseado na metodologia do IPT (1991), a qual foi amplamente discutida por Salomão (1999) (Figura 2b).

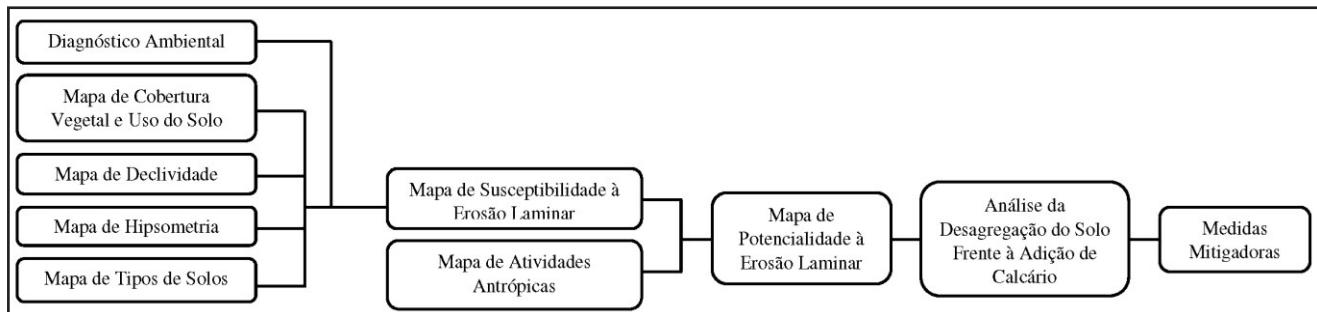
Figura 3 - Etapas do processo metodológico

Todas as etapas do processo metodológico utilizado neste trabalho podem ser visualizadas na Figura 3, em forma de fluxograma.

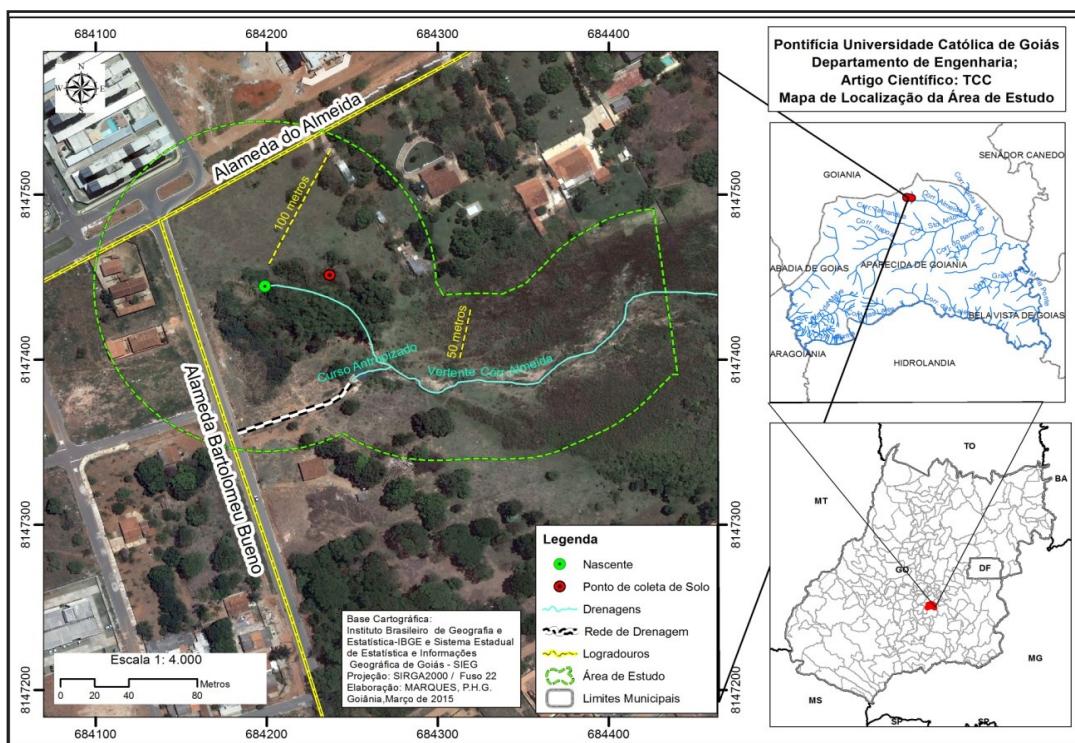
Figura 4 – Mapa de localização e pontos de interesse das áreas de estudo

O diagnóstico ambiental baseou-se na Lei Complementar N° 005, de 30 de Janeiro de 2002, do município de Aparecida de Goiânia, que dispõe sobre o zoneamento, uso e ocupação do solo, na área urbana e rural deste município e estabelece outras providências urbanísticas. Conforme esta lei a nascente do Córrego Almeida, situada no Bairro Jardim Luz, município de Aparecida de Goiânia (GO), corresponde a uma Área de Preservação Permanente localizada em Zona de Proteção Ambiental, ZPA-I (Figura 4).

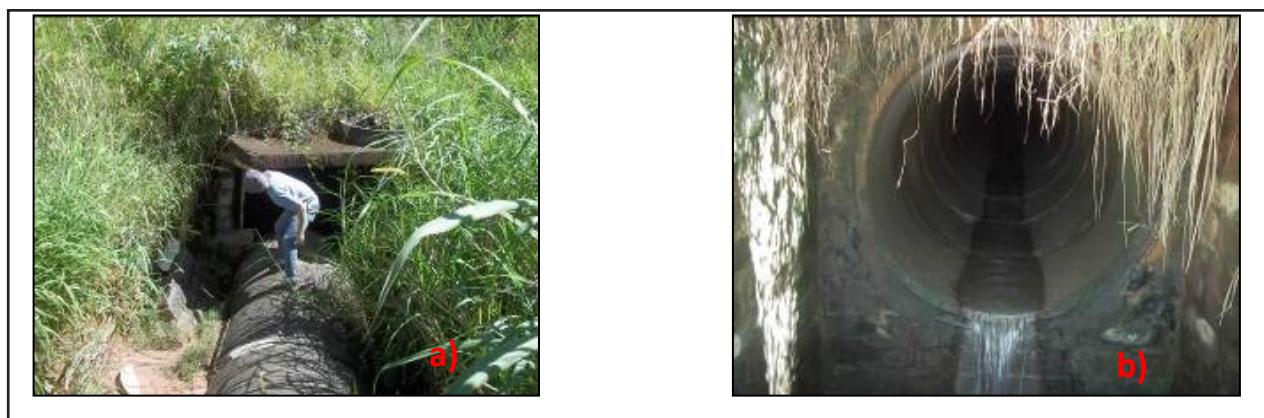
Figura 5 – Rede de drenagem descoberta devido à má execução de obras de engenharia

Durante vistoria *in loco* foi constatada a existência de uma erosão do tipo voçoroca, consequência da má execução dos serviços de pavimentação das ruas da região vizinha e da implantação inadequada das redes de drenagem urbana. Percebe-se que as redes de águas pluviais são direcionadas à cabeceira do Córrego Almeida e que se apresentam parcialmente danificadas pelo excesso de escoamento (Figura 5a e Figura 5b).

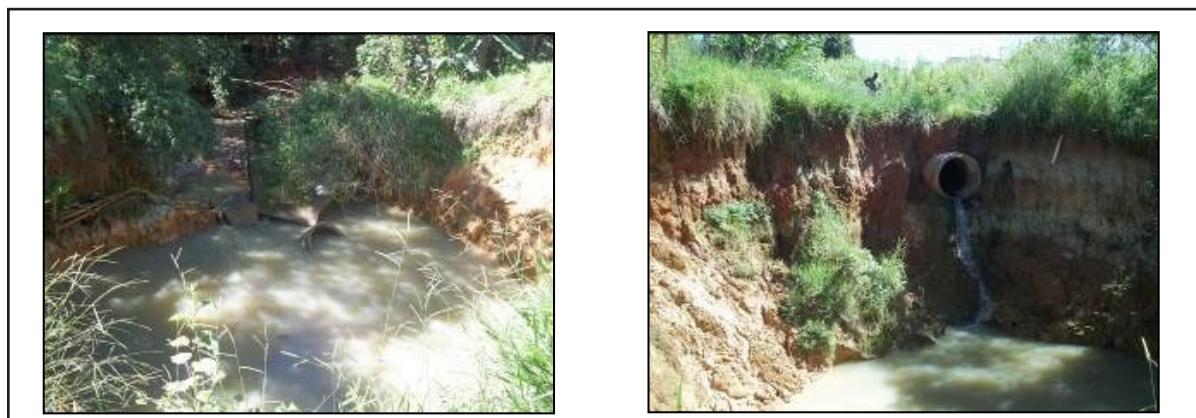
Figura 6 – Erosão em estágio avançado desencadeada por falta de dissipadores de energia e rompimento da rede de drenagem pluvial

A Figura 6 mostra o estágio avançado em que se encontra a erosão situada na Área de Preservação Permanente da nascente do Córrego Almeida. A (Figura 6a) mostra parte da erosão em frente ao ponto de lançamento das águas plu-

viais, enquanto a (Figura 6b) mostra a magnitude da erosão.

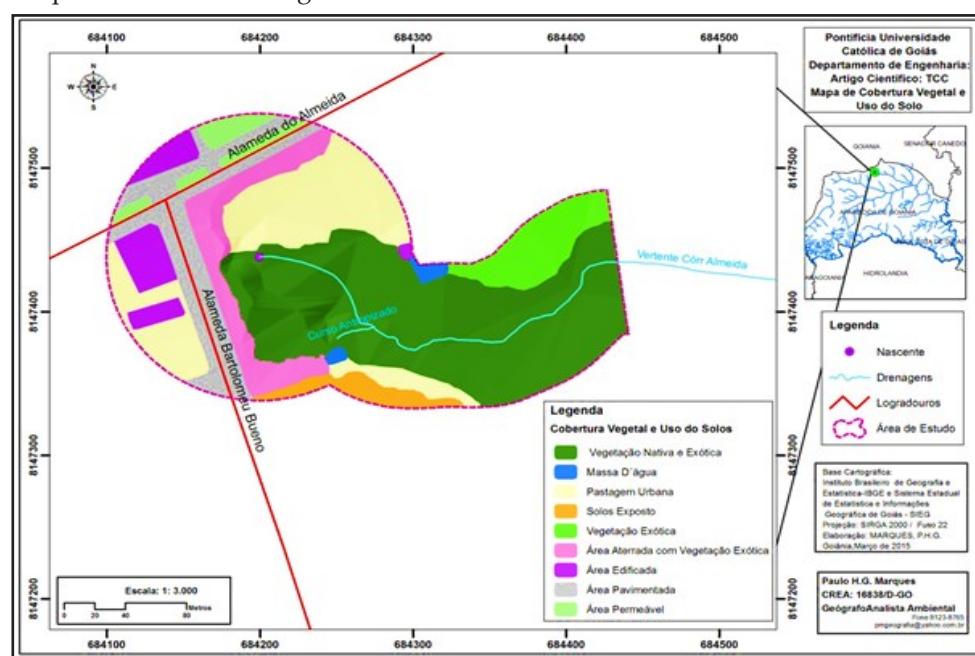
Figura 7 – Mapa de cobertura vegetal e uso do solo

Através do Mapa de Cobertura Vegetal e Uso do Solo (Figura 7) constata-se claramente o descumprimento da Lei Complementar N° 005/2002, do município de Aparecida de Goiânia, em que não é permitida qualquer edificação, de caráter permanente, ou pavimentação marginal ao curso d'água. Como consequência das edificações houve a retirada de grande parte da cobertura vegetal nativa da

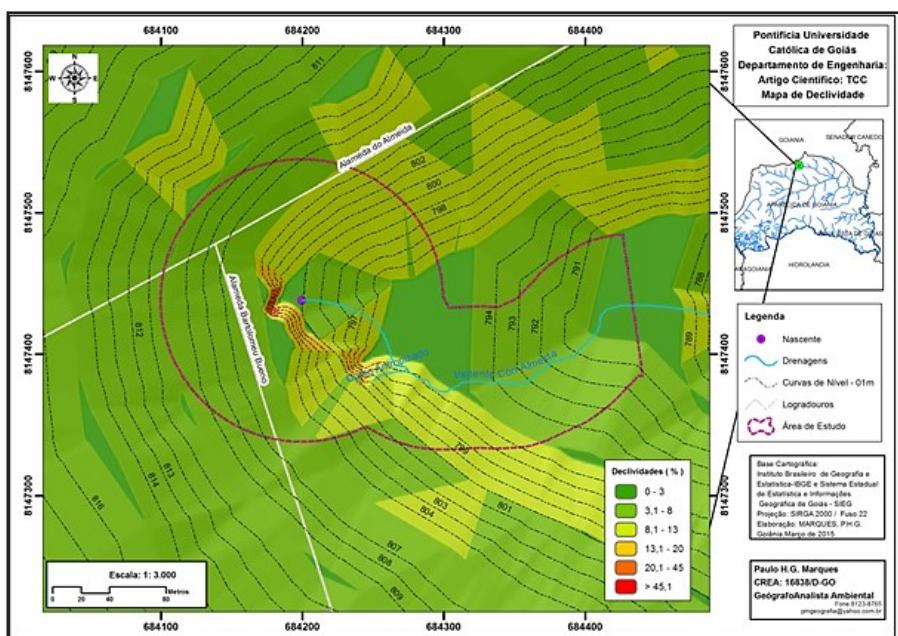
Figura 8 – Mapa de declividade

Por meio da análise do Mapa de Declividade (Figura 8) percebe-se que a nascente do Córrego Almeida está bastante próxima do local de maior declividade da região, o que somado à baixa disponibilidade de espécies nativas e atividades antrópicas intensivas favorece o desenvolvimento do processo erosivo existente.

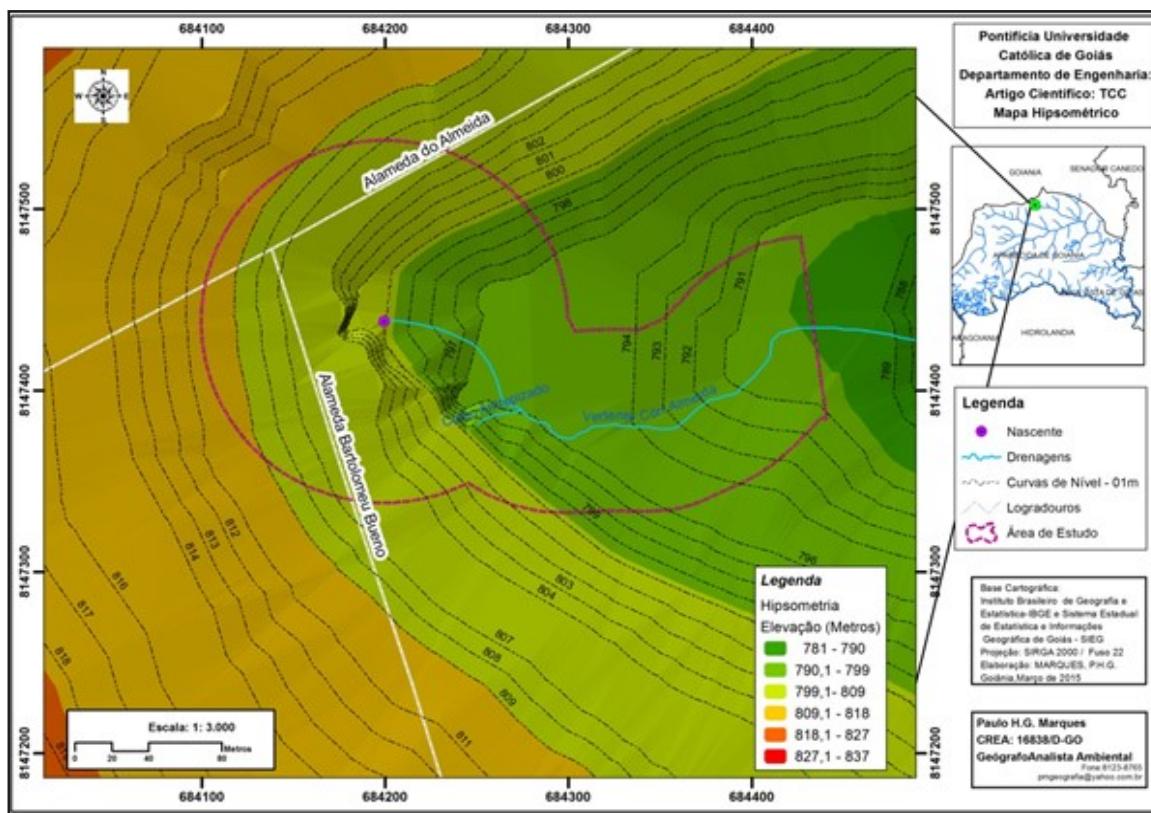
Figura 9 – Mapa hipsométrico

O mapa hipsométrico (Figura 9) foi gerado utilizando-se o método de “quebras naturais” para a determinação dos intervalos na legenda, divididos em seis classes, o que permite visualizar melhor as irregularidades no padrão de distribuição das altitudes no terreno.

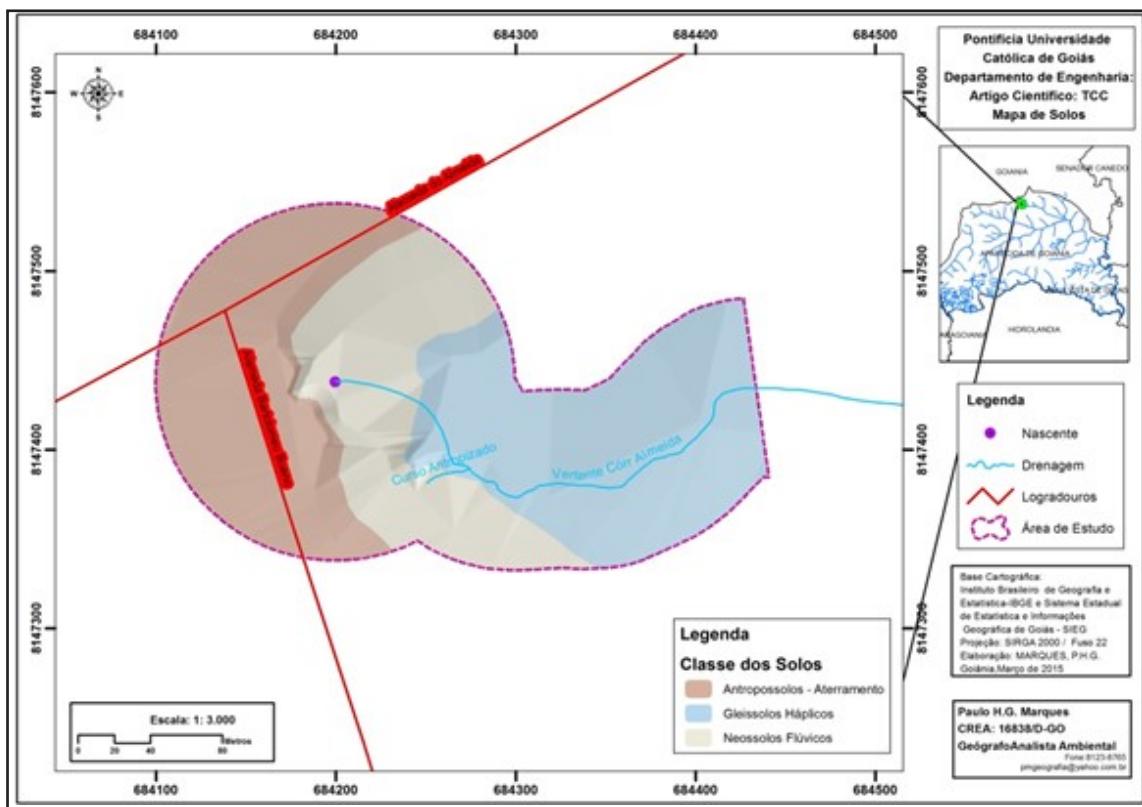
Figura 10 – Mapa dos tipos de solos

A área em estudo possui apenas três variedades de solos: Antropossolos, Gleissolos Háplicos e Neossolos Litólicos, com associação de argissolos. Neste caso os antropossolos merecem destaque, pois foram formados em decorrência do aterro realizado pela prefeitura de Aparecida de Goiânia, com o uso de materiais inadequados para esta atividade (Figura 10). Os gleissolos são solos característicos de áreas alagadas ou sujeitas a alagamento. Já os Neossolos são solos pouco evoluídos constituídos por material mineral, ou por material orgânico com baixa espessura.

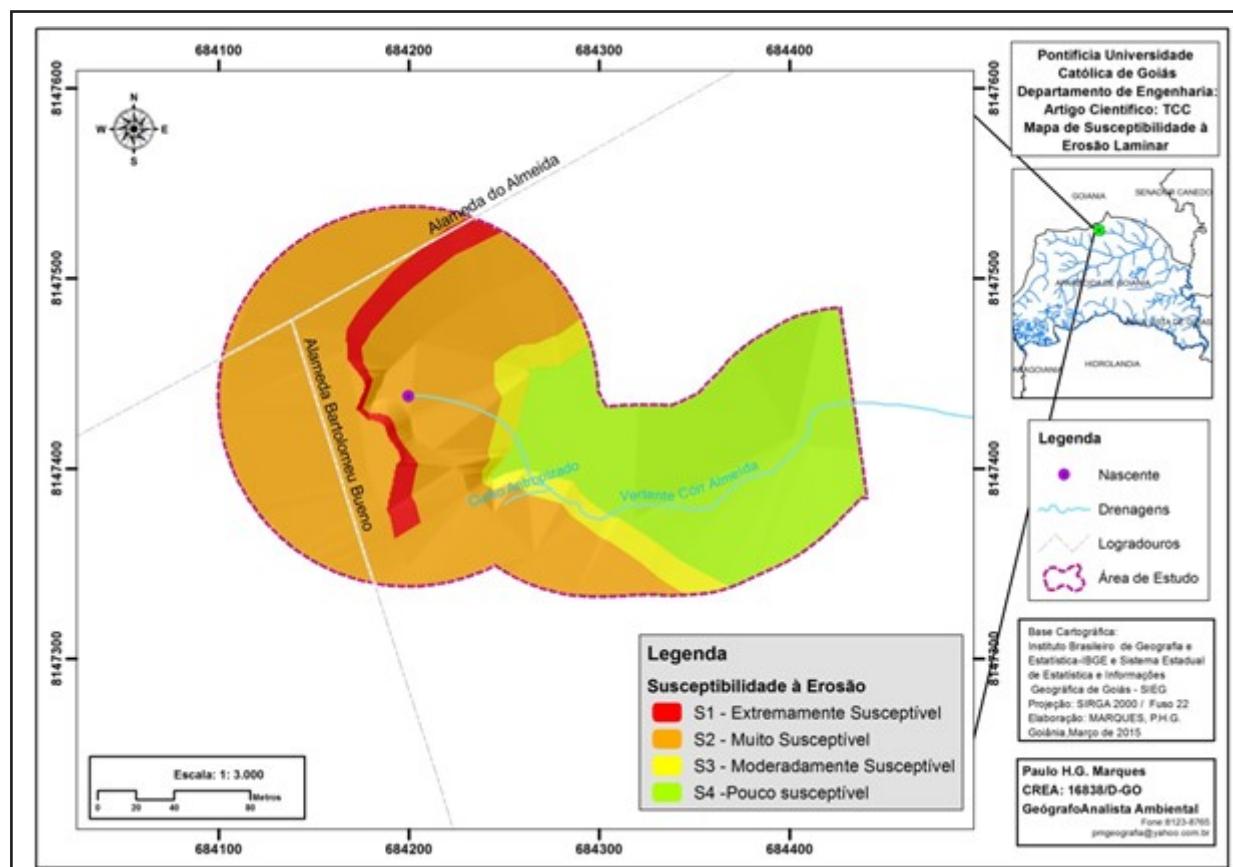
Figura 11 – Mapa de susceptibilidade à erosão laminar

Para a elaboração do mapa de susceptibilidade à erosão laminar foram analisadas e utilizadas as classes de erodibilidade dos solos conforme indica a Tabela 2. Com a intersecção entre o mapa dos tipos de solos, as classes de erodibilidade e o mapa de declividade, obteve-se o mapa de susceptibilidade à erosão laminar (Tabela 3 e Figura 11), que apresenta o aspecto de erosão natural da área.

S1 - Extremamente susceptível: Compreende áreas onde predominam os antropossolos e neossolos, associados a declividades superiores a 20%. Esta classe de susceptibilidade está situada na área aterrada com materiais inadequados.

S2 - Muito susceptível: Abrange áreas de solos do tipo antropossolos e neossolos, em relevos com declividades entre 12% e 20%. Predominante na APP da nascente.

S3 - Moderadamente susceptível: Compreende as áreas de transição dos solos do tipo neossolo para gleissolo, com declividades entre 6% e 12%. Ocorre principalmente na vertente próxima ao canal de drenagem da área de estudo.

S4 - Pouco susceptível: Ocorre na área com solo do tipo gleissolos, associada a declividades que variam de 0% a 6%. Ocorre na parte leste da área de estudo, em relevos planos a suavemente ondulados.

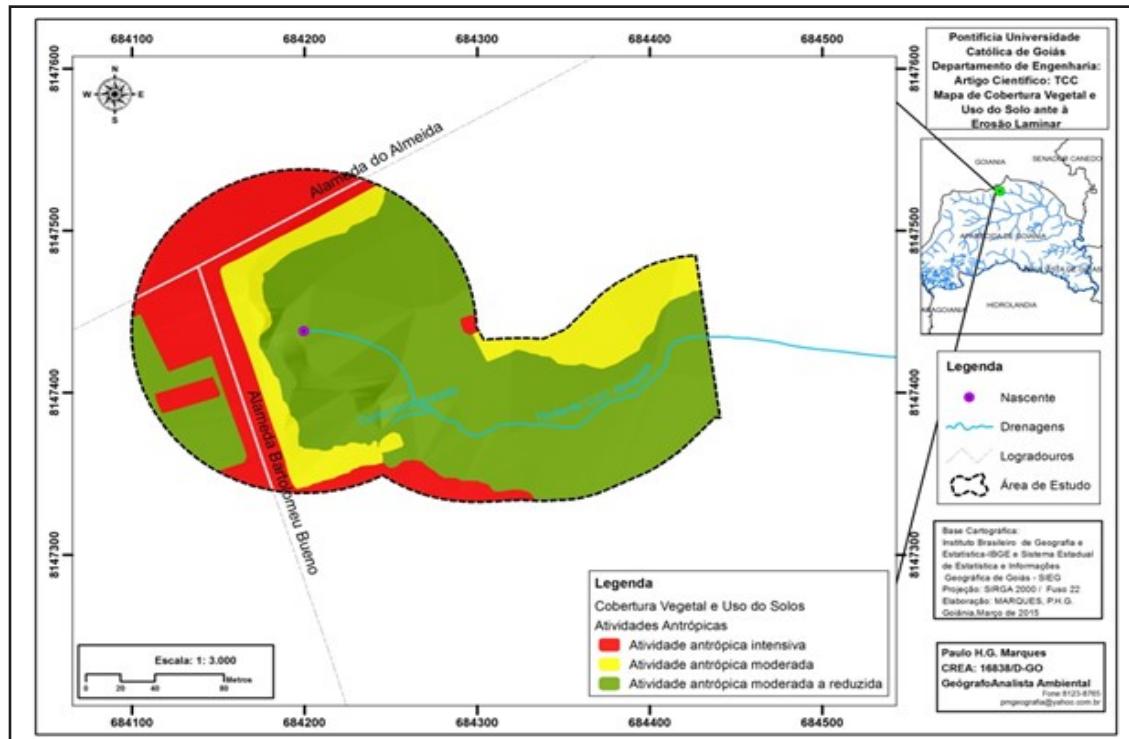
Figura 12 – Mapa de cobertura vegetal e uso do solo em relação à erosão laminar

Após a elaboração do mapa de susceptibilidade à erosão laminar foi realizada a intersecção do mesmo com o mapa de atividades antrópicas (Tabela 4 e Figura 12). Na área de estudo foram identificadas atividades antrópicas intensiva, moderada e moderada a reduzida. Em razão do decapamento da cobertura vegetal natural

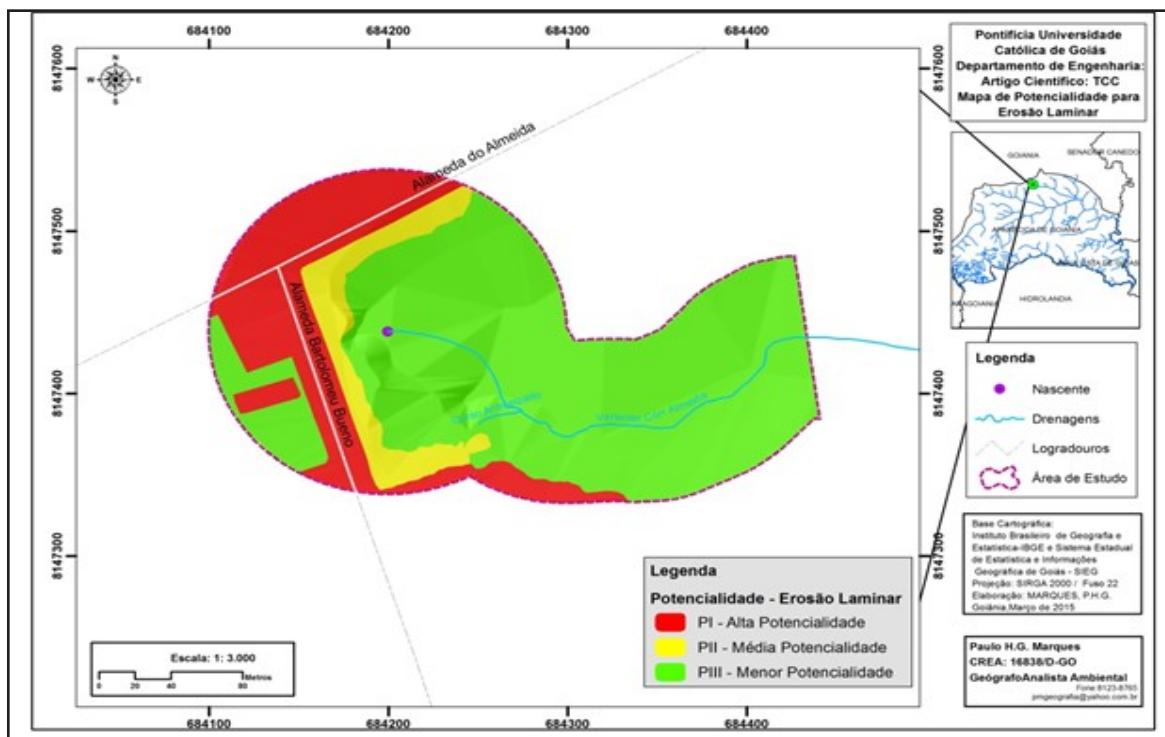
Figura 13 – Mapa de potencialidade à erosão laminar

A susceptibilidade natural dos solos à erosão laminar, aliada aos diferentes usos, resulta em diferentes potencialidades para erosão. As áreas que passaram por processo de urbanização irregular são geradoras de degradação ambiental, sendo assim de alta susceptibilidade à erosão laminar, o que, consequentemente, resulta em alta potencialidade (Figura 13).

PI – Alta potencialidade: Verifica-se em áreas de susceptibilidade à erosão laminar extremamente alta, nas quais foram executadas obras de pavimentação das ruas e drenagem urbana de forma inadequada, edificação de prédios e residências e exposição do solo. Nas áreas de alta potencialidade à erosão laminar são esperados processos erosivos de difícil controle, associados ao uso incompatível do solo.

PII – Média potencialidade: Ocorre em áreas de alta susceptibilidade, onde o uso do solo é moderado ou muito reduzido, em áreas de média susceptibilidade com atividade antrópica moderada ou também em áreas de atividade antrópica intensiva em que a susceptibilidade é baixa. Neste caso trata-se da erosão existente e da área aterrada irregularmente pela prefeitura de Aparecida de

PIII – Menor potencialidade: Está presente em áreas nas quais predomina a vegetação natural remanescente ou áreas de baixa susceptibilidade, em que a atividade antrópica é moderada ou reduzida. A porção de menor potencialidade na área em estudo é composta pela vegetação nativa e pastagem urbana, com espécies exóticas.

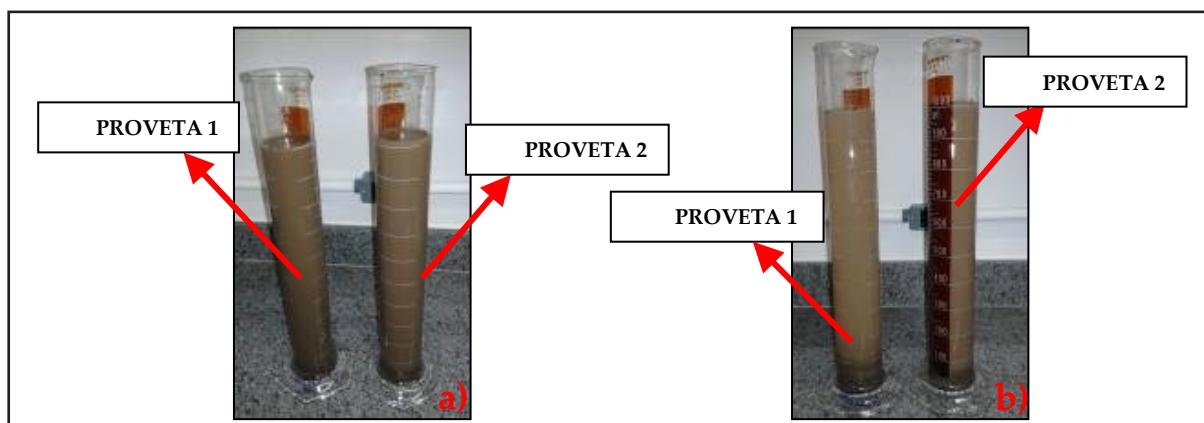
Figura 14 – Avaliação da desagregação do solo natural frente à adição de calcário

As Figuras 14 e 15 mostram duas provetas (1 e 2). Na Figura 14a, a proveta 1 possui 70g de solo natural na presença de 1L (um litro) de água destilada e a proveta 2

contém 70g de solo natural na presença de 1L (um litro) de água destilada com a adição de 20% (14g) de calcário. A Figura 14b ilustra o resultado do experimento para as mesmas provetas 1 e 2 após 24h em repouso.

Após a realização dos experimentos percebeu-se que a adição do composto químico (calcário) no solo na proporção indicada afetou a estrutura do solo, ou seja, promoveu desagregação das partículas finas (desestabilizou o solo). Sem a adição deste tipo de calcário, a microestrutura do solo não seria afetada, a susceptibilidade à erosão é menor e algumas etapas para realização do PRAD no que tange a recomposição vegetal com a utilização de calcário utilizado poderia não ser indicada. Caso fosse utilizado, poderia tornar o processo erosivo mais acelerado. Quando o solo é seco, percebe-se que o solo não se desagrega tanto, melhorando um pouco as condições de estabilidade, porém, a desagregação ainda acontece.

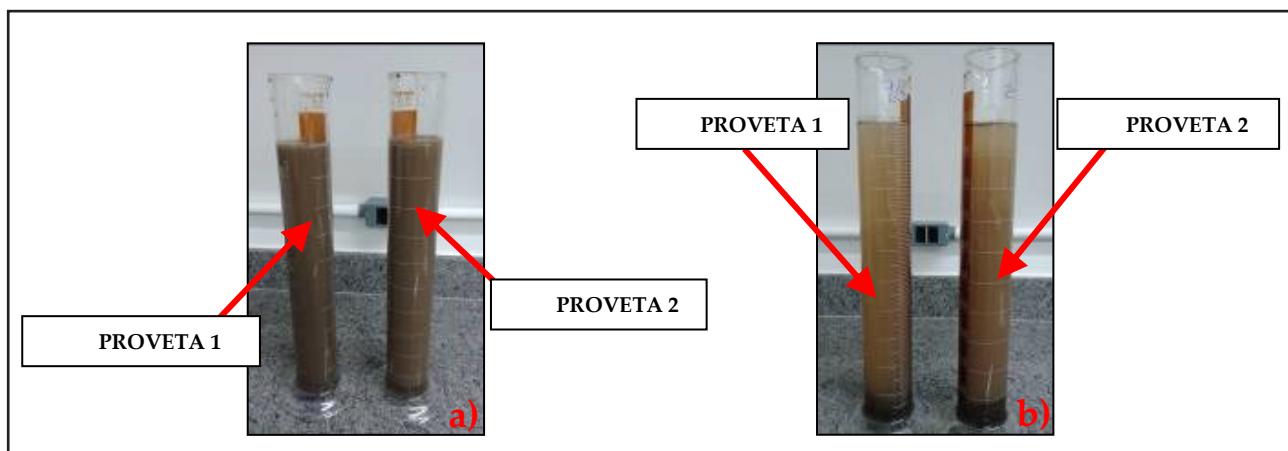
Figura 15 – Avaliação da desagregação do solo seco frente à adição de calcário

Na Figura 15a a proveta 1 possui 70g de solo seco na presença de 1L (um litro) de água destilada e a proveta 2 contém 70g de solo seco na presença de 1L (um litro) de

água destilada, com a adição de 20% (14g) de calcário. A Figura 15b ilustra o resultado do experimento para as mesmas provetas 1 e 2 após 24h em repouso.
